入射空洞と主空洞の性能低下と回復

2016/05/31

許斐太郎

cERL Main linac 報告

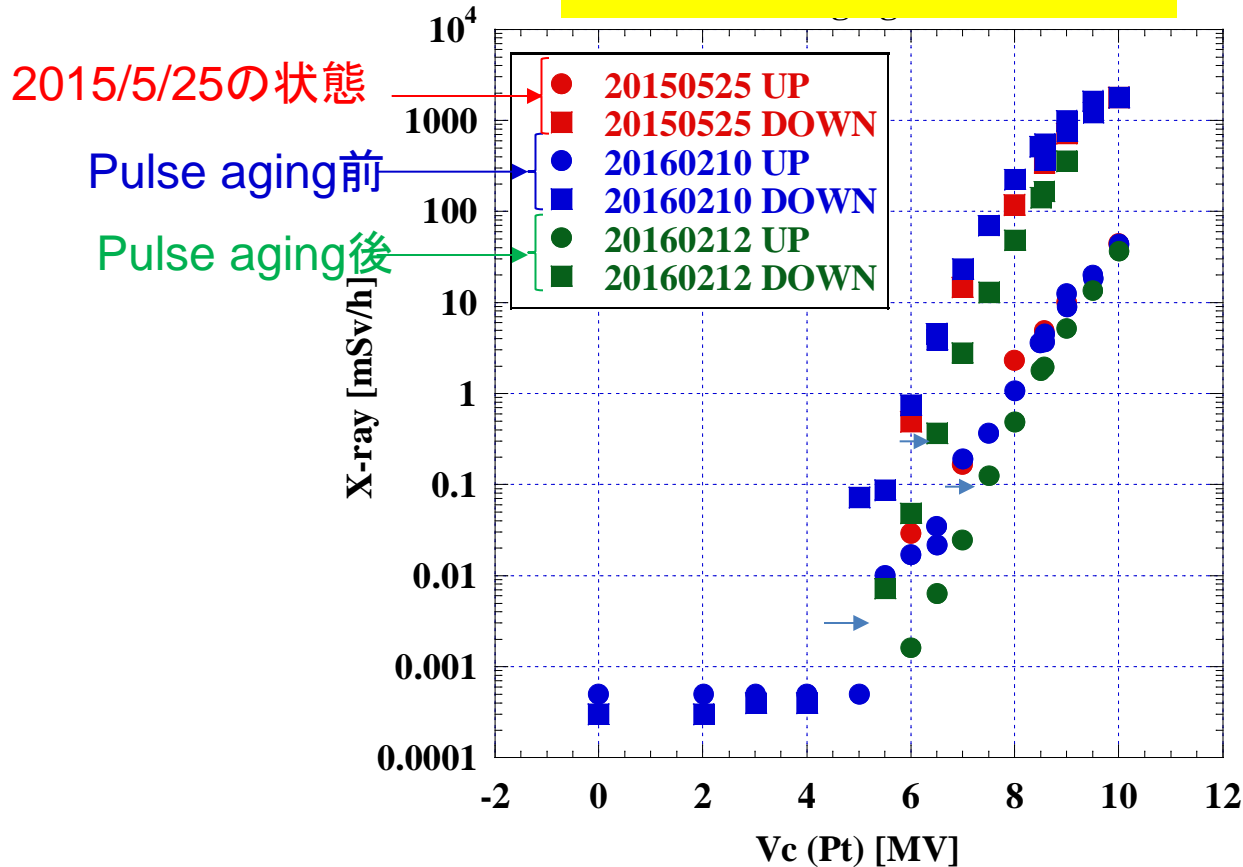
① ML2 Pulse aging results(2016/2/12)

Aging前は前回と radiation状態は同じ。

Onsetがpulse aging前後で 0.5MV程度上昇している。
→ Pulse agingが効いた。

また、10MVでHe流量が 前回は80m³/h程度であったが、pulse aging後は70m³/h程度となった。

パルスエージングの効果あり。Radiationは約半減。(ML1: 0MV , ML2: 8.57MV)

ALOKA No.5 2.49mSv/h (2/12 21:07) → 1.99mSv/h (2/12 22:27)

ALOKA No.6 264.4mSv/h (2/12 21:07) → 158.0mSv/h (2/12 22:27)

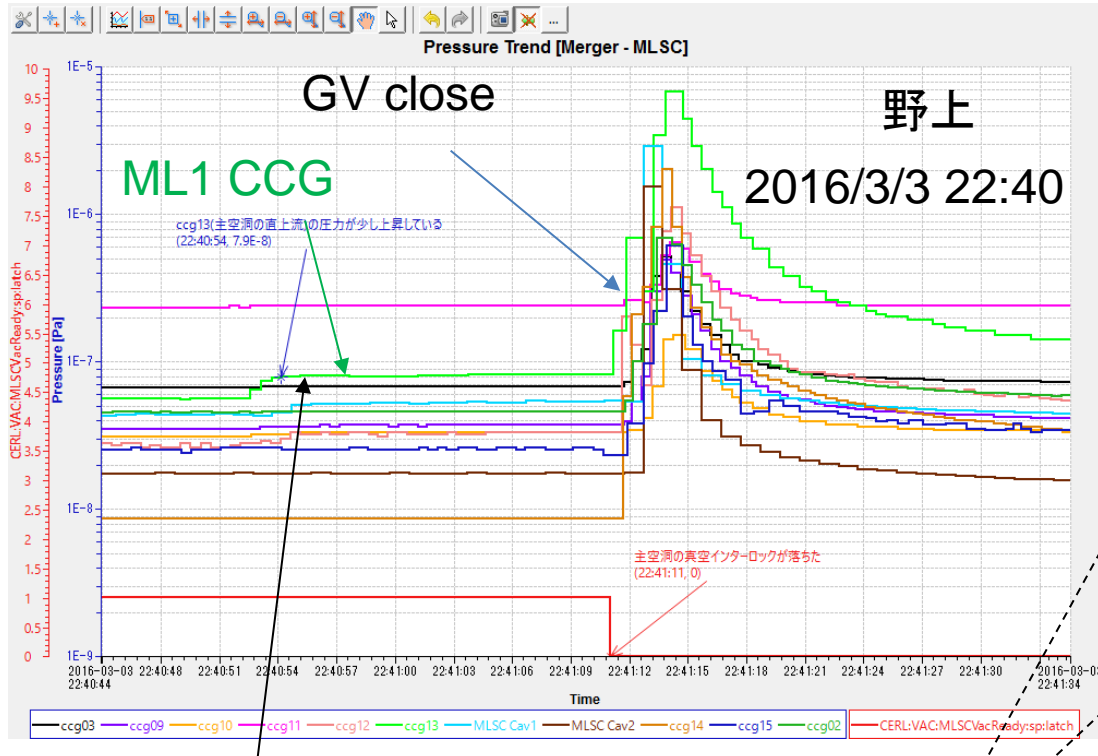
③ML1 pulse aging(3/4)の結果

ITLで落ちる17秒前からML1 CCGの真空増加。その同時刻で急にPINの増大とALOKA No5の増大が見られる。→放電が大きくなり、真空悪化を及ぼし、結果として放電増大されITLがかかった。この後、fieldを10MVにkeepできず。

•次の日、3/4 12:00-16:00にML1のpulse agingを行う。Base CW 9MV、Pulse の設定は5Hz x 20ms, Peak = 10.5 MV で計1時間Keep。結果として、右図に見られるように25%のradaitonの減少とともに10MV keep可能に。但し、10MV時に真空の値が微増したため、3/8の施設検査を前に安全を見て、8.57MV運転に下げた。

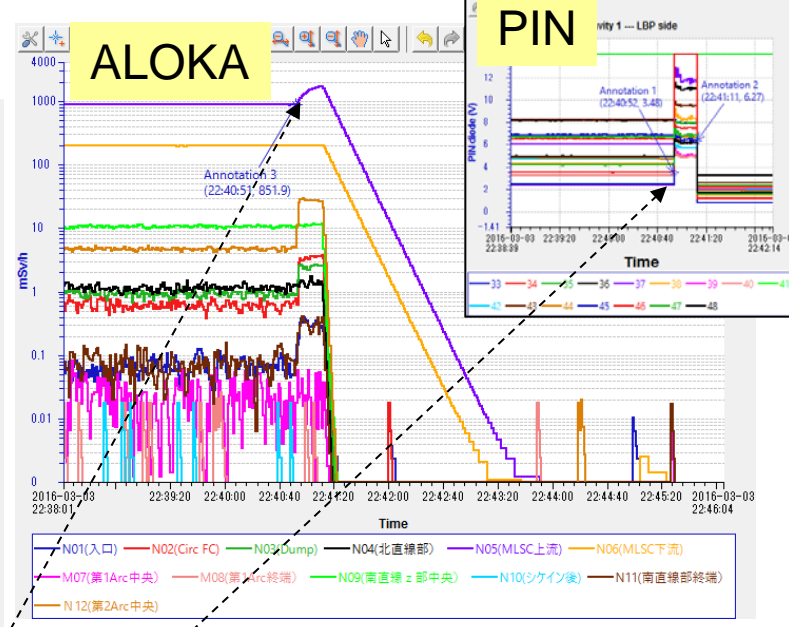
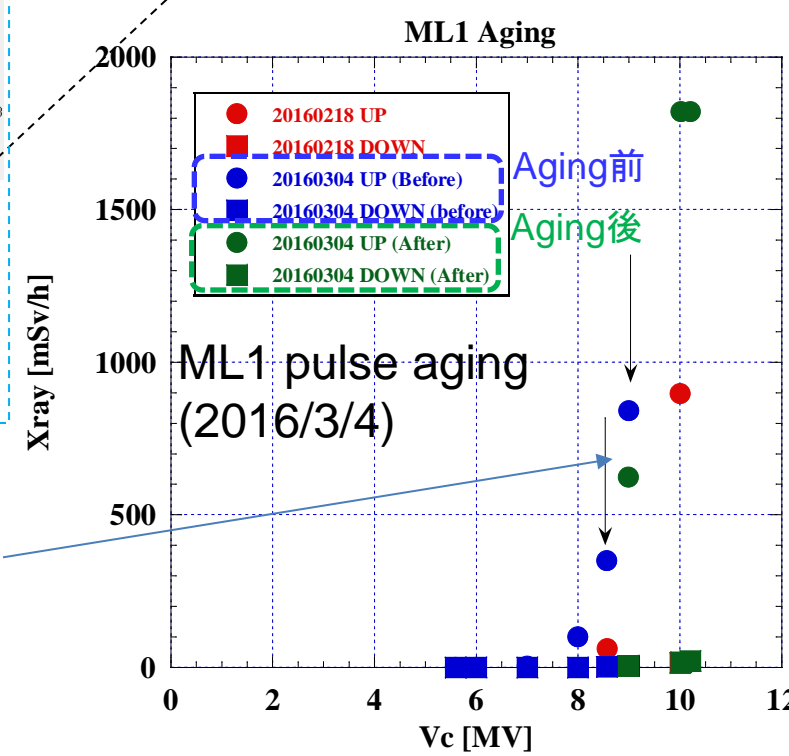
真空悪化の原因は不明。但し、pulse agingにて運転可能に

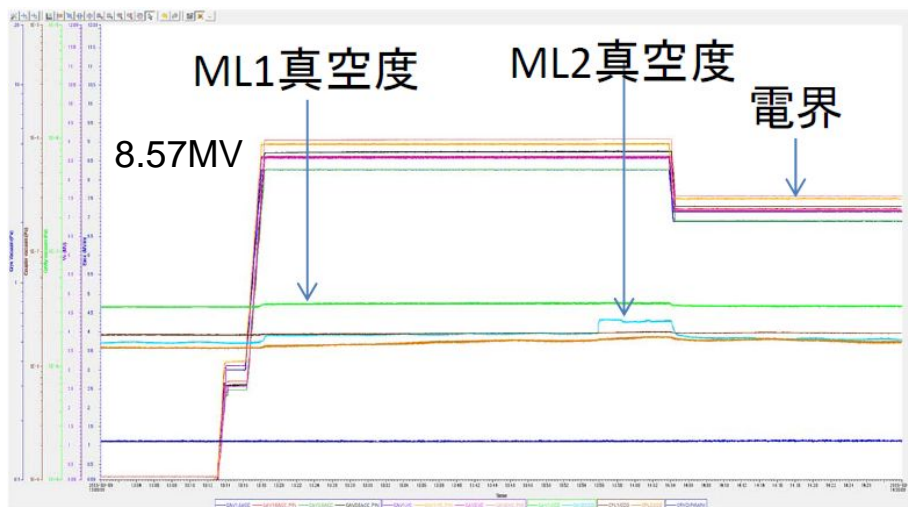
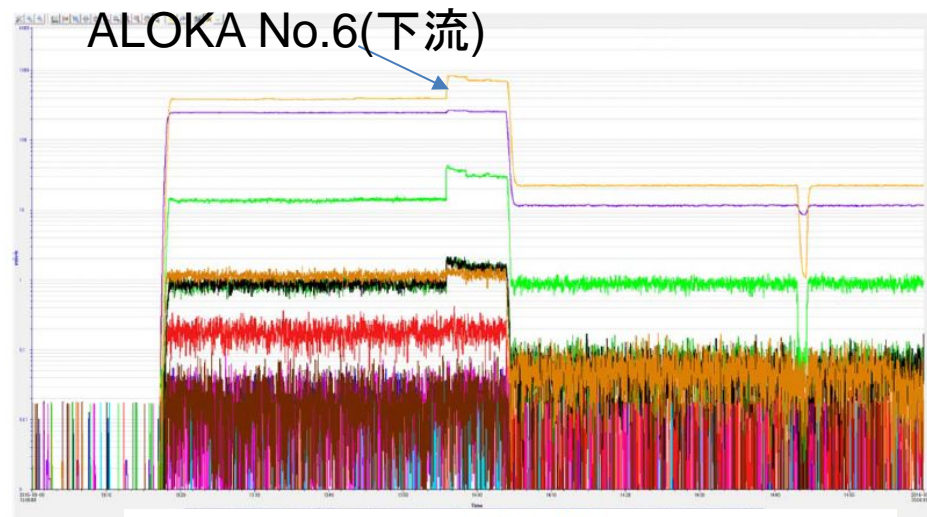
④ 2016/3/9 14:00付近真空悪化時の状況とML2 pulse agingの結果

- 13:56 ML2の真空度が急に悪化。Radiationは3~4倍に増加。
- その後にML2のpulse agingを行う。8.5MV Baseに4ms*10Hz (peak 0.9MV)でpulse agingを行う。quenchの後にradiationが減少。その後30分keepしたところ、右図に見られるようにもとに戻る。

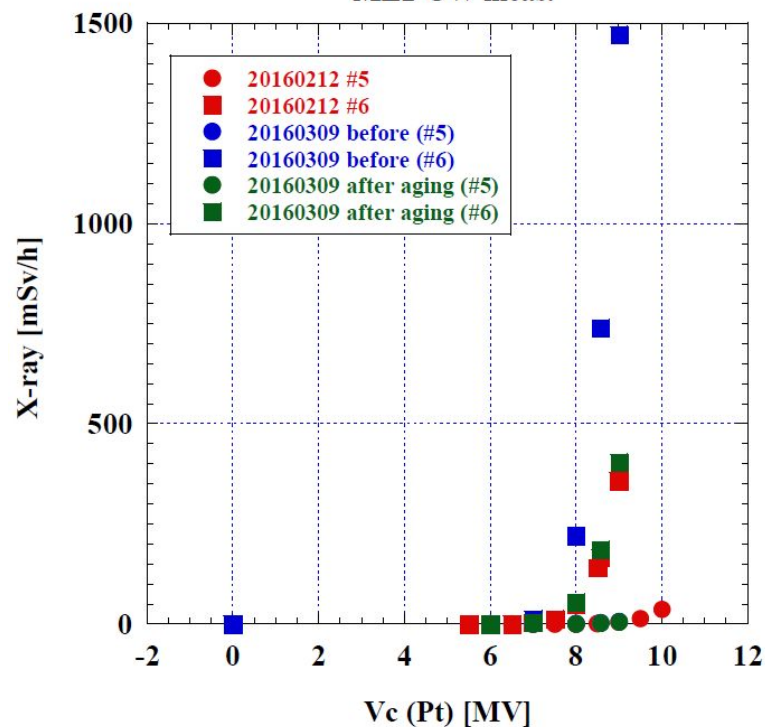
ML2 CW meas.

3/8 22:00にダンプ真空悪化があり、但し、最終的な真空悪化の原因は不明。pulse agingにて運転可能に

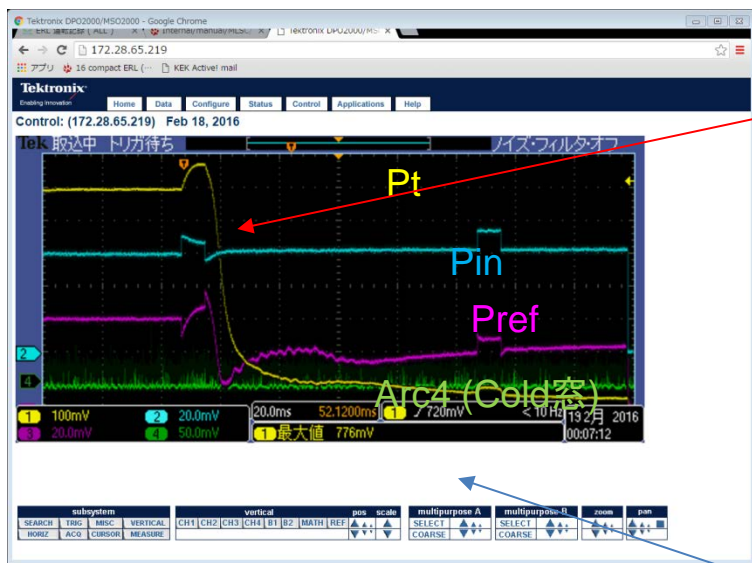
②2016/2/18 ML1 pulse aging (Discussion item)

ML1がpulse agingによりさらにfieldが10MV以上行くか試した。Peak 11MVまでいくとPulse後Ptが落ちる。Decayを見るとquench。色々試したが、現在ではML1は11MV以上行かず、クエンチ。時間がなかったので、ここまでで終了。何故、11MV以上いかないかは不明。位相もモニターしているが、おかしな様子なし。

Pulse aging 30分程度で1割程度のradiationの減少。最初のagingで11MVを少し経験していたので、それほど効果がなかったのかもしれない。

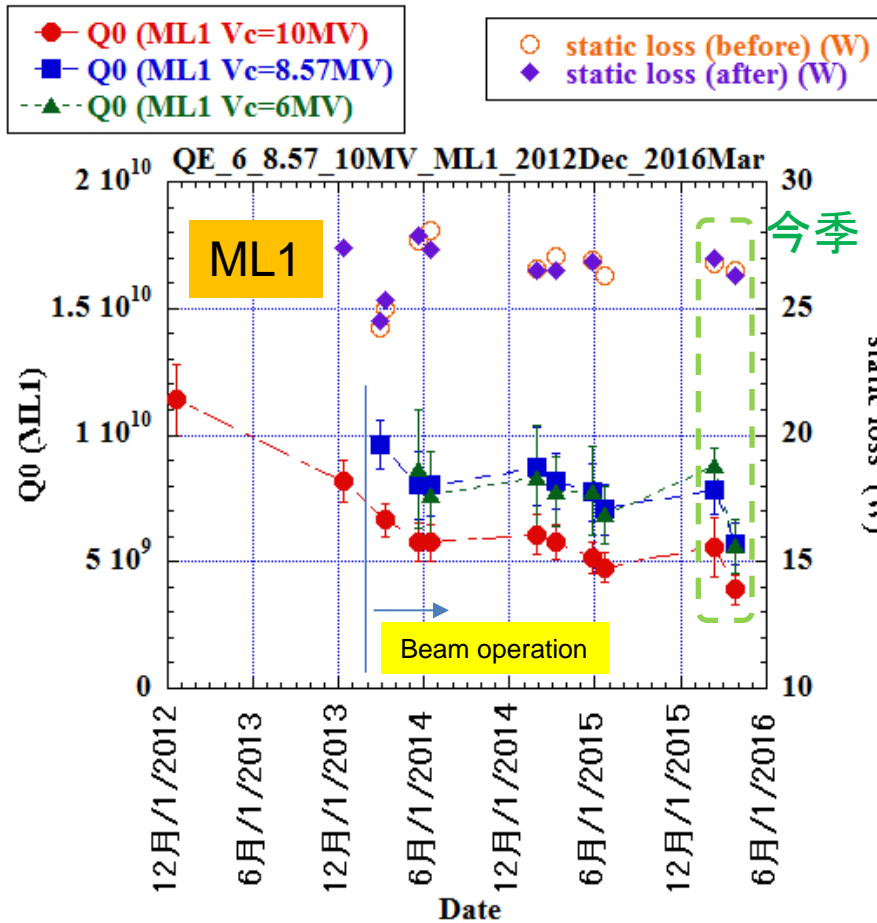
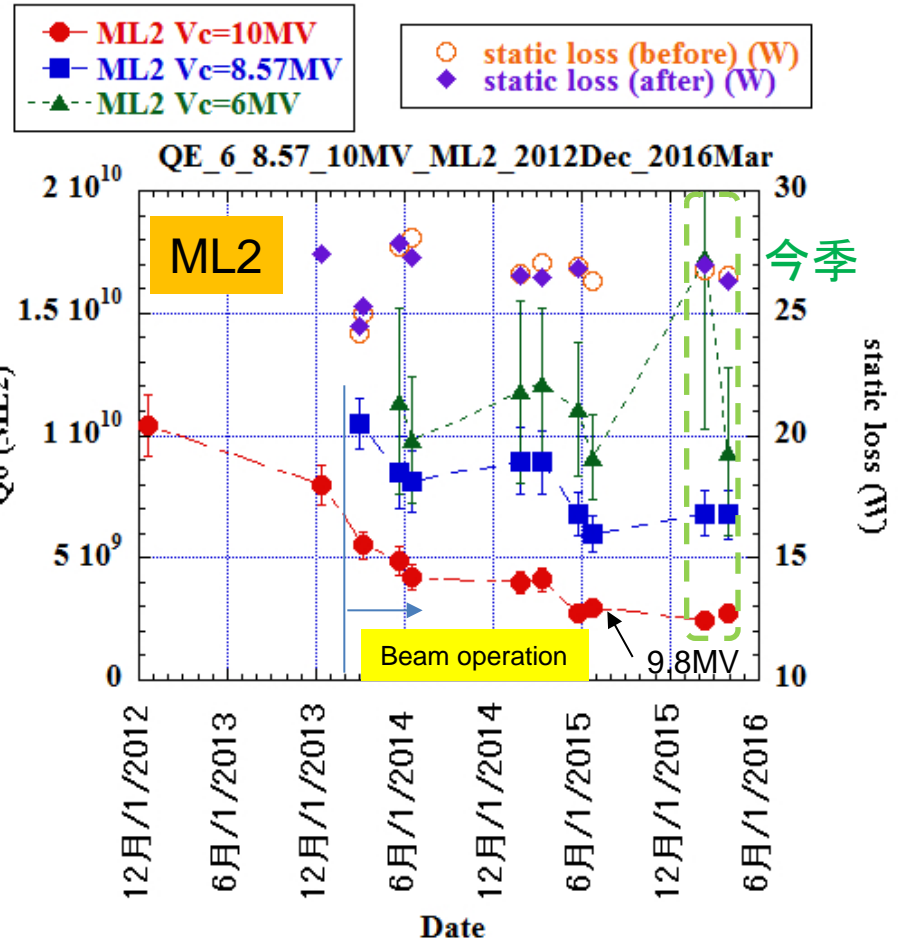
cERL運転後3年強のQ値測定history (10,8,57,6MV) & static loss

ML1は2016/3/4の真空イベント以降悪くなった。Radiationも5倍。ML2はほとんど現状維持だが、10MVに関しては2月のpulse agingで少し回復している。Radiationも減少。総じて、Pulse agingの効果はある。但し、放電イベントでQ値の劣化が見られる。Static lossは安定している。(26.9W)。

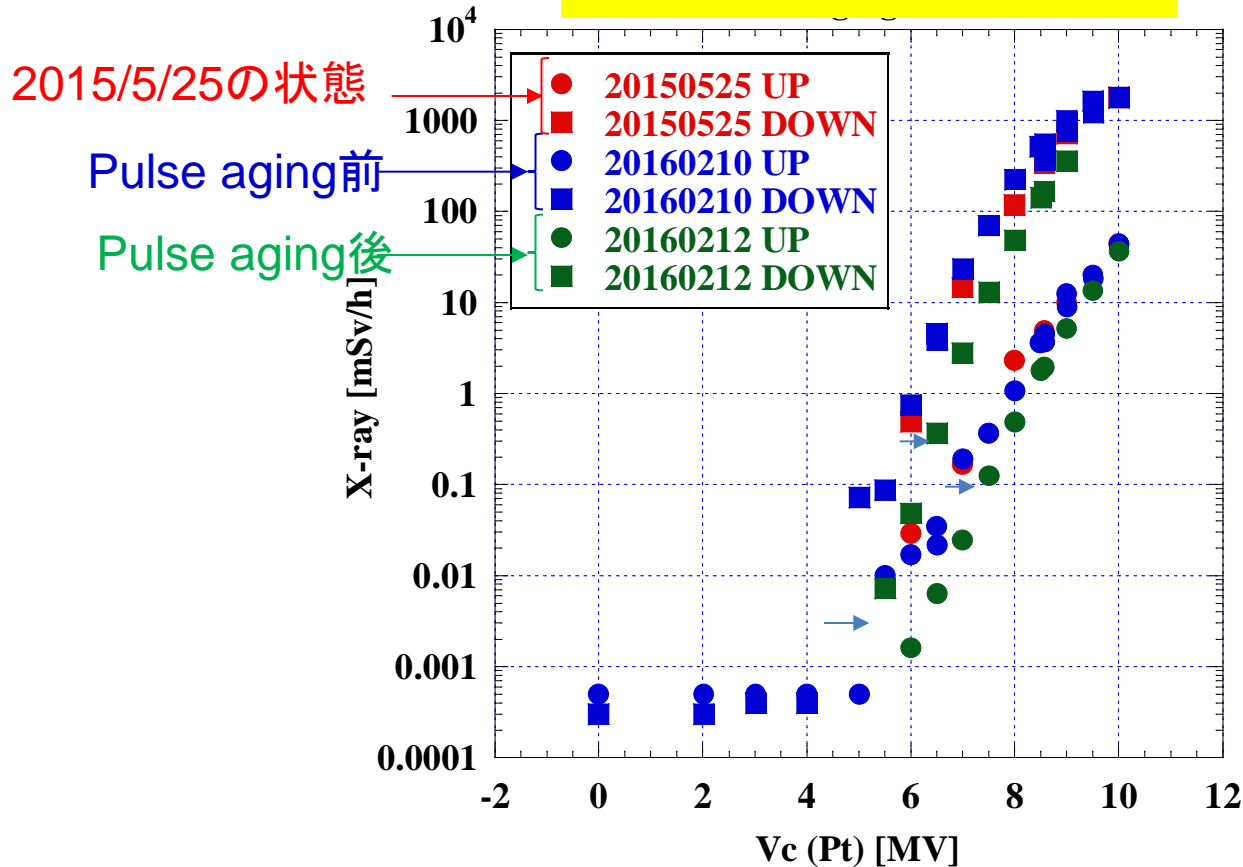
① ML2 Pulse aging results(2016/2/12)

Aging前は前回と
radiation状態は同じ。

Onsetがpulse aging前後で
0.5MV程度上昇している。
→ Pulse agingが効いた。

また、10MVでHe流量が
前回は80m³/h程度
あったが、pulse aging後
は70m³/h程度となった。

パルスエージングの効果あり。Radiationは約半減。(ML1: 0MV , ML2: 8.57MV)
ALOKA No.5 2.49mSv/h (2/12 21:07) → 1.99mSv/h (2/12 22:27)
ALOKA No.6 264.4mSv/h (2/12 21:07) → 158.0mSv/h (2/12 22:27)

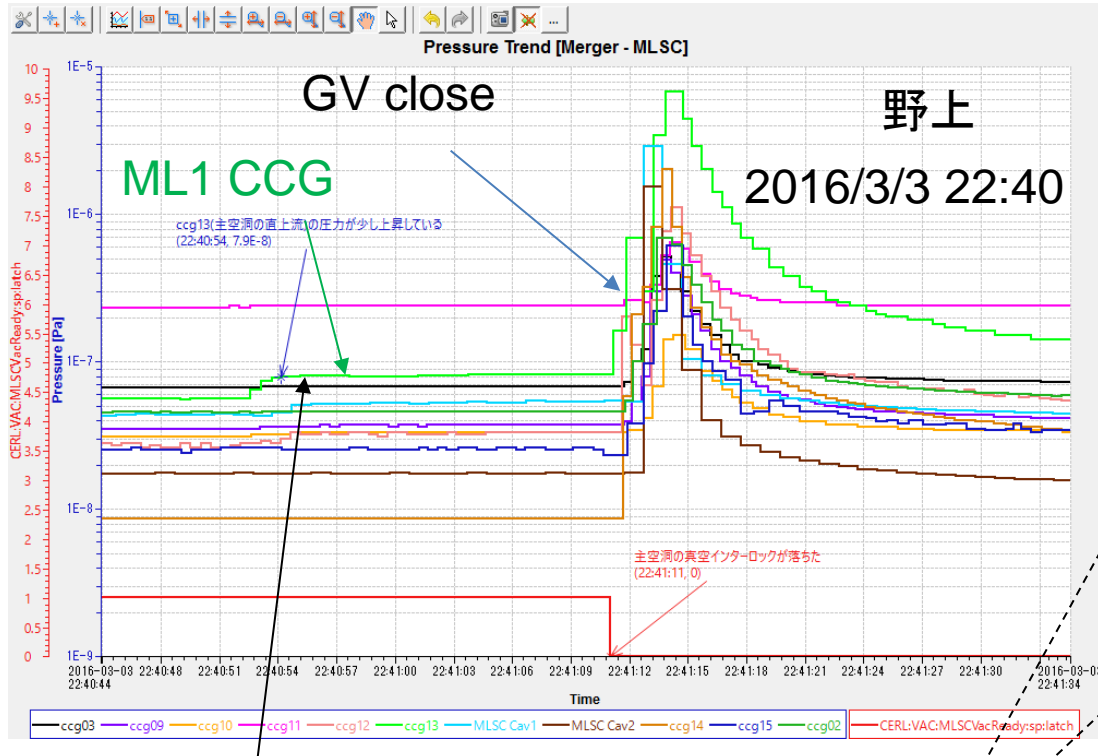
③ML1 pulse aging(3/4)の結果

ITLで落ちる17秒前からML1 CCGの真空増加。その同時刻で急にPINの増大とALOKA No5の増大が見られる。→放電が大きくなり、真空悪化を及ぼし、結果として放電増大されITLがかかった。この後、fieldを10MVにkeepできず。

•次の日、3/4 12:00-16:00にML1のpulse agingを行う。Base CW 9MV、Pulse の設定は5Hz x 20ms, Peak = 10.5 MV で計1時間Keep。結果として、右図に見られるように25%のradaitonの減少とともに10MV keep可能に。但し、10MV時に真空の値が微増したため、3/8の施設検査を前に安全を見て、8.57MV運転に下げた。

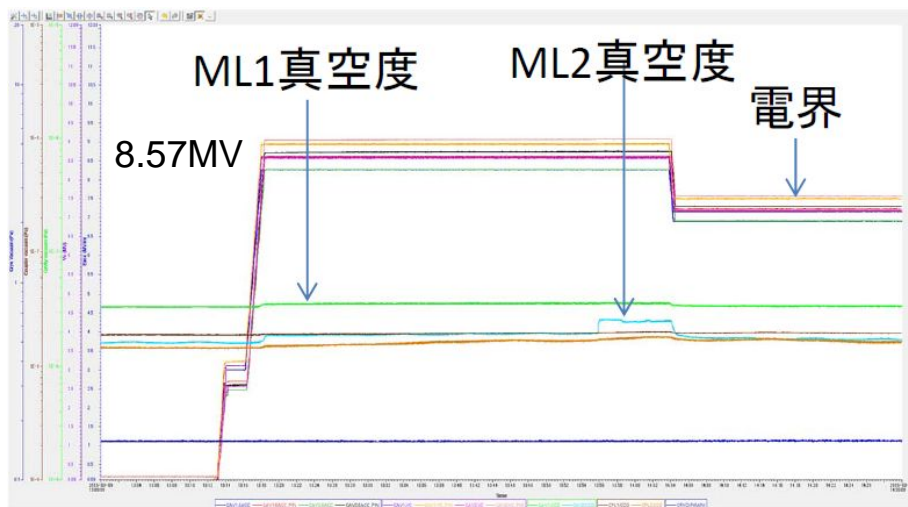
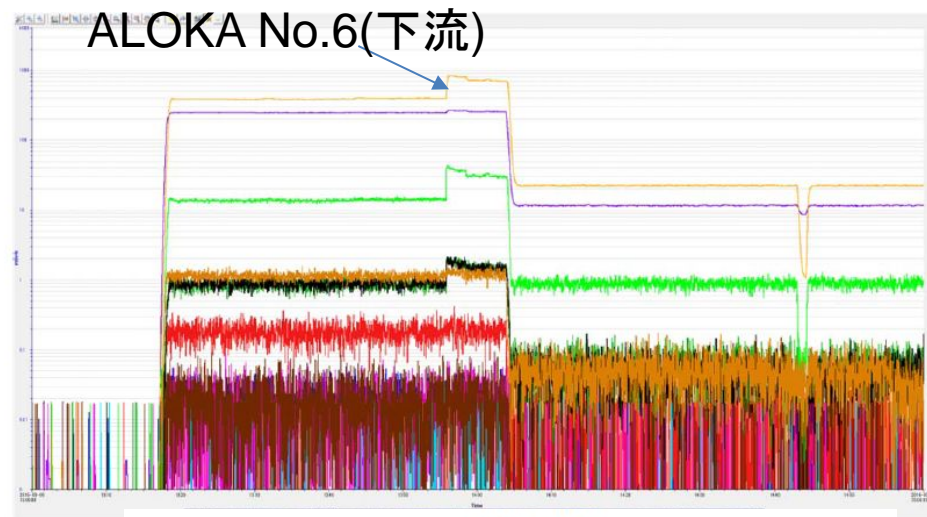
④ 2016/3/9 14:00付近真空悪化時の状況とML2 pulse agingの結果

- 13:56 ML2の真空度が急に悪化。Radiationは3～4倍に増加。
- その後にML2のpulse agingを行う。8.5MV Baseに4ms*10Hz (peak 0.9MV)でpulse agingを行う。quenchの後にradiationが減少。その後30分keepしたところ、右図に見られるようにもとに戻る。

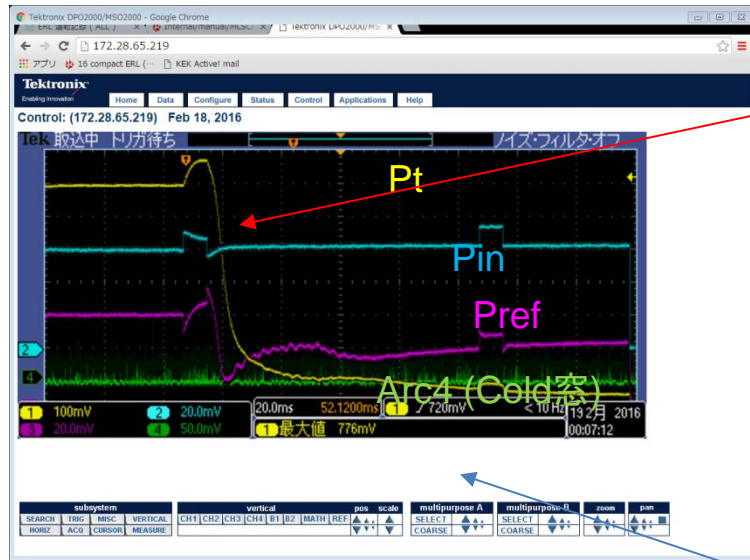
②2016/2/18 ML1 pulse aging (Discussion item)

ML1がpulse agingによりさらにfieldが10MV以上行くか試した。Peak 11MVまでいくとPulse後Ptが落ちる。Decayを見るとquench。色々試したが、現在ではML1は11MV以上行かず、クエンチ。時間がなかったので、ここまでで終了。何故、11MV以上いかないかは不明。位相もモニターしているが、おかしい様子なし。

Pulse aging 30分程度で1割程度のradiationの減少。最初のagingで11MVを少し経験していたので、それほど効果がなかったのかもしれない。

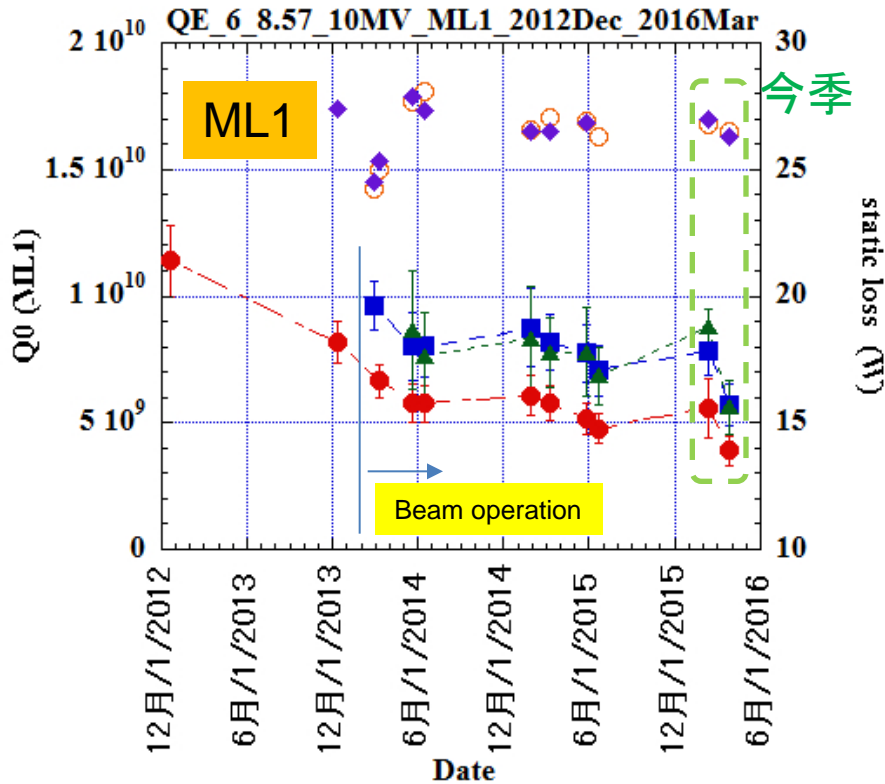
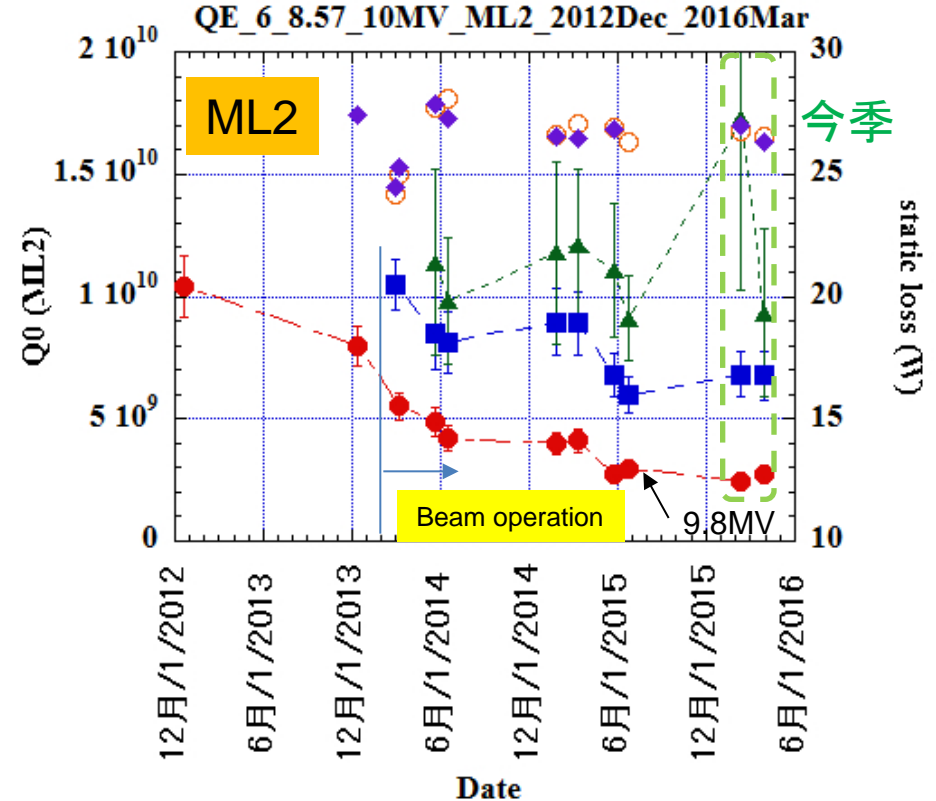
cERL運転後3年強のQ値測定history (10,8,57,6MV) &static loss

ML1は2016/3/4の真空イベント以降悪くなった。Radiationも5倍。ML2はほとんど現状維持だが、10MVに関しては2月のpulse agingで少し回復している。Radiationも減少。総じて、Pulse agingの効果はある。但し、放電イベントでQ値の劣化が見られる。Static lossは安定している。(26.9W)。

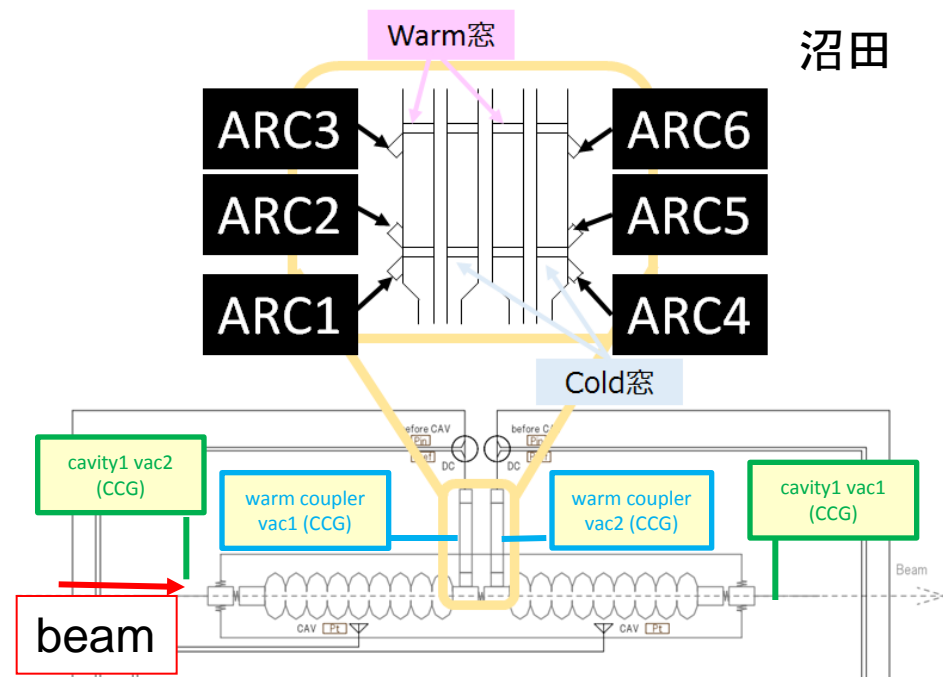
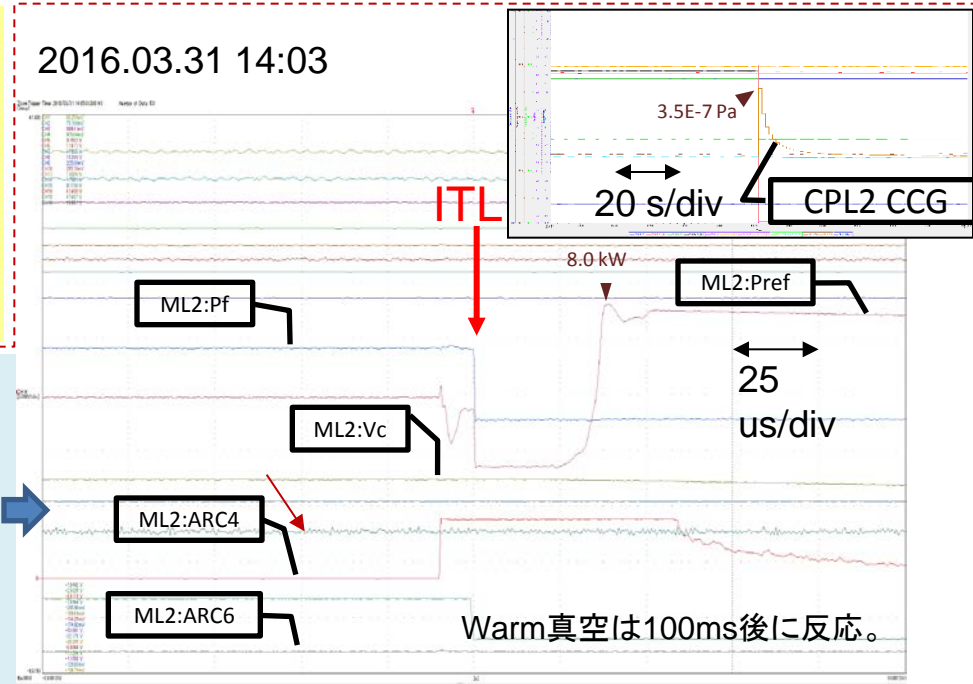
2016.03.31 14:03

2016.3.31 14:03 (warm coupler ITL)
 CPL2(Warm-side)での**放電(arc4,6が反応)**。発生した電子の集団(plasma)がCPL2内でshortになる。反射波を**遮蔽**し、plasmaが納まるまで反射が見えてないと考える。これに合わせて、**CPL2の真空も反応**。ビームはこのときは5Hzで1usしか来ていず、この範囲にはオシロの画面の範囲にはビーム信号はいず、ITLは**ビームとは無関係**なのがわかる。

このような典型的な波形がオシロで得られており、ITLが何で起きたか詳細がわかる。今季はビームとITLとRFは無関係。

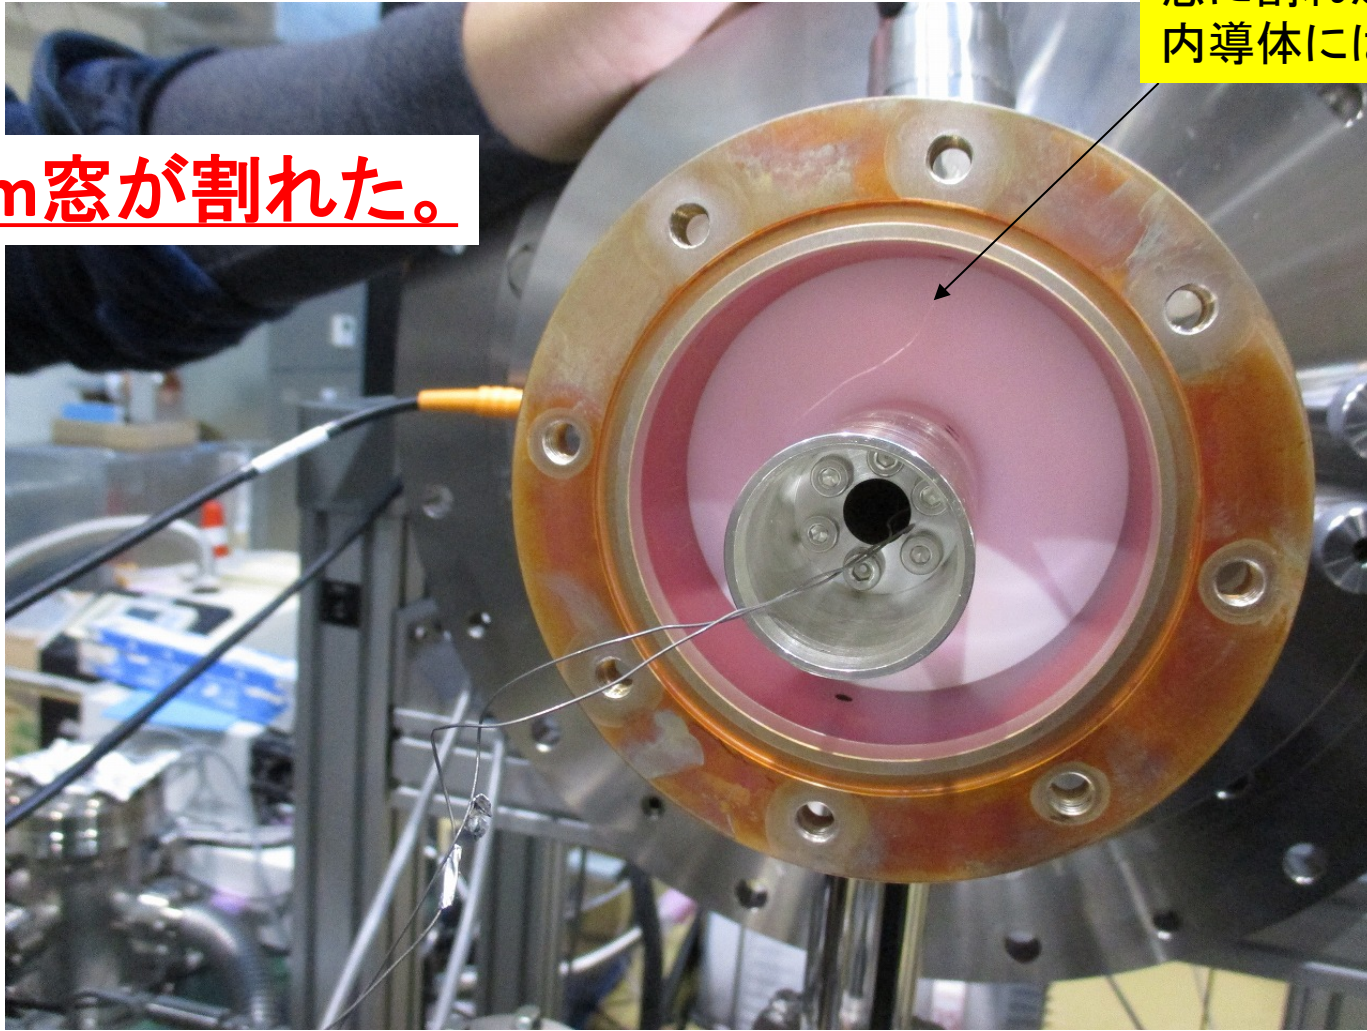
(A) warm窓check

窓に割れが見られた。
内導体には直接亀裂無

Warm窓が割れた。

カプラースタンドをばらし、warm窓の真空側も調べたが、大きな放電痕もなかった。今回ドアノブのテフロンを失くしたため、ドアノブの熱変形が内導体に直接、伝わり、メカニカルに窓を割った可能性が高い。

結果:He gasを入れるまではできず。
Warm窓を作り直す必要あり。ドアノブも改善必要か？

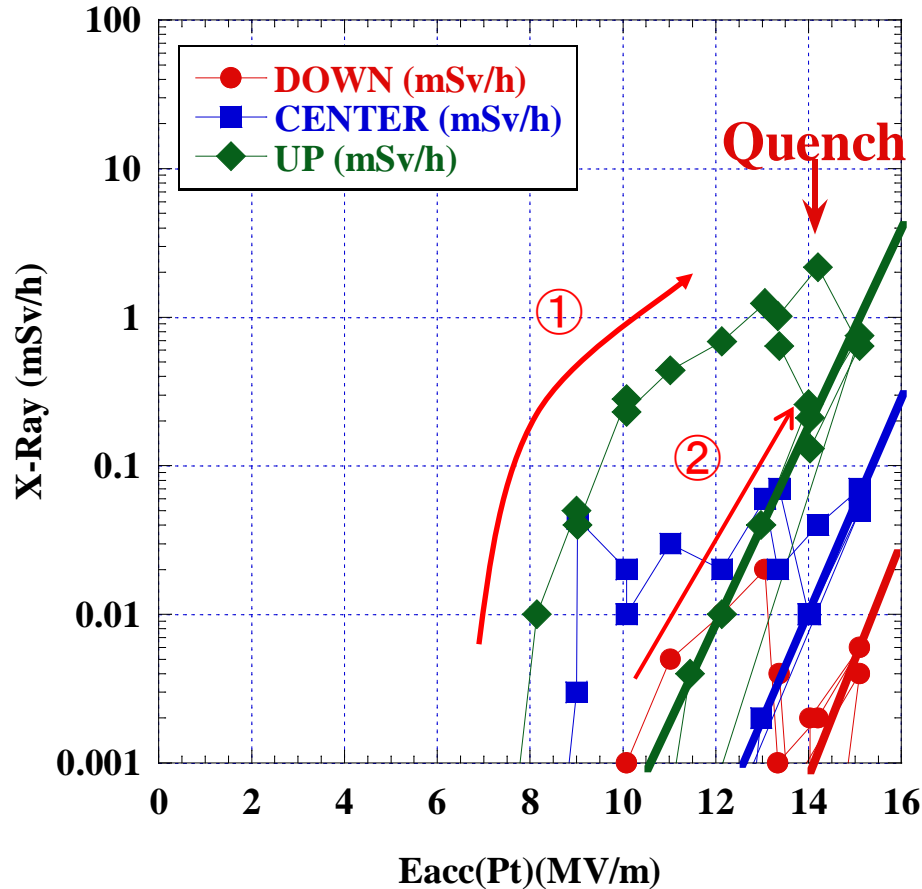
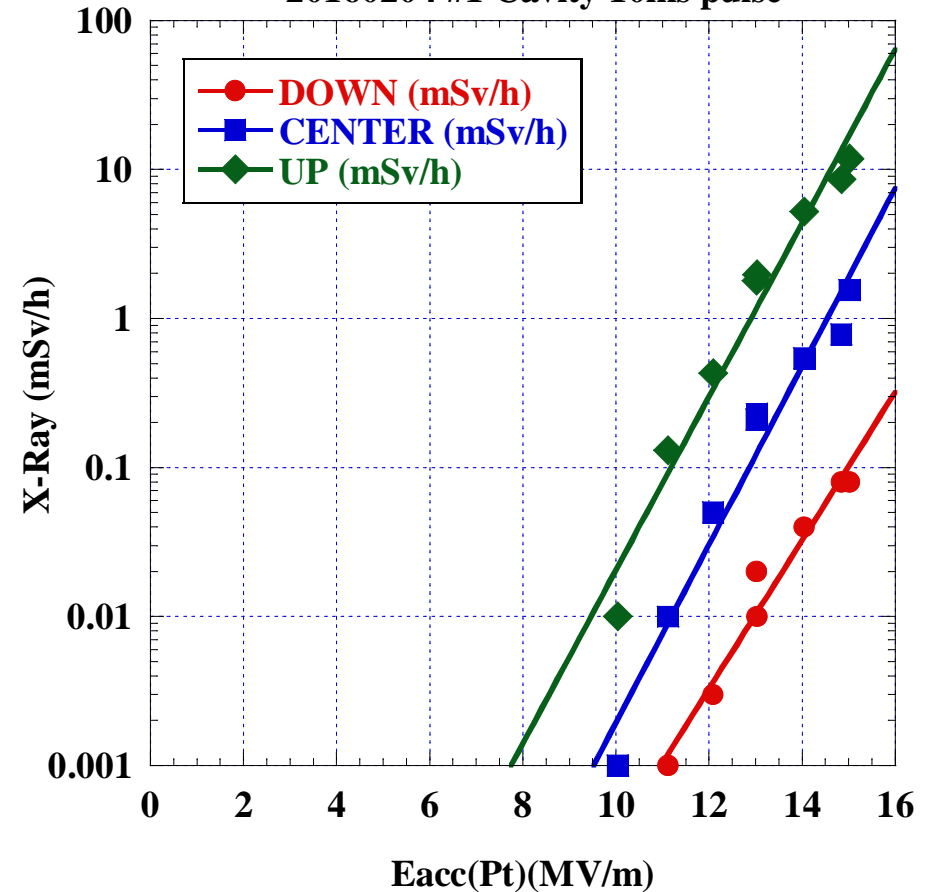
1msパルスのエージング中クエンチを経ることで、大幅なX線減少効果が見られた。
投入電力の上限により制限された。

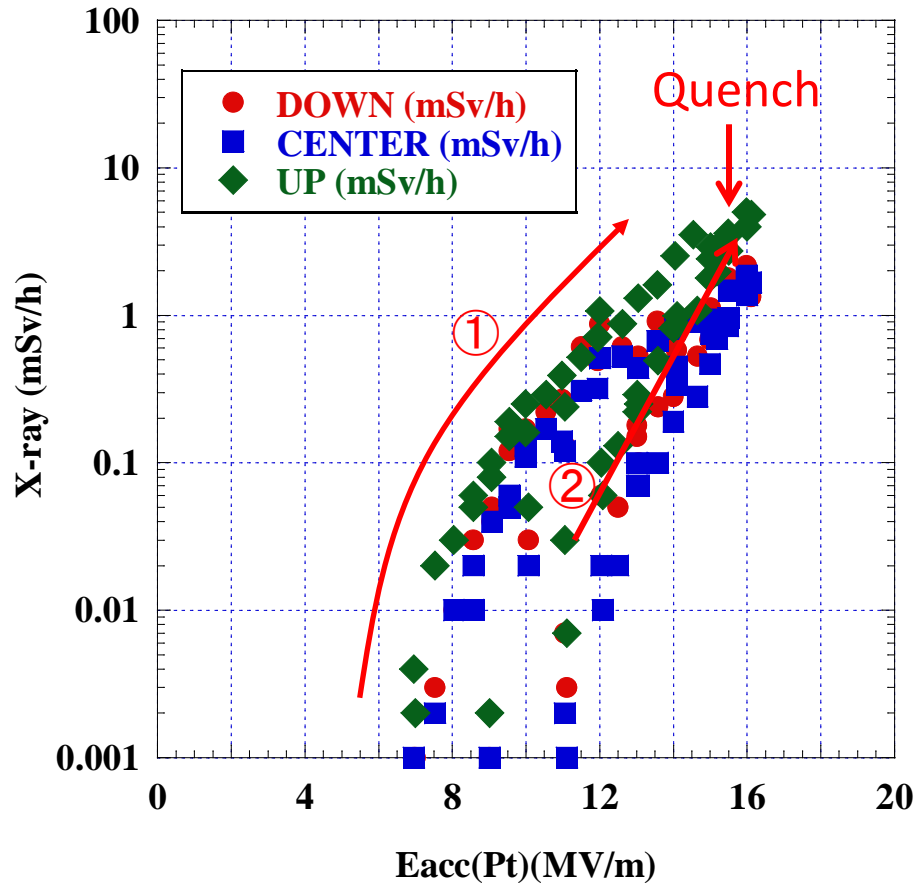
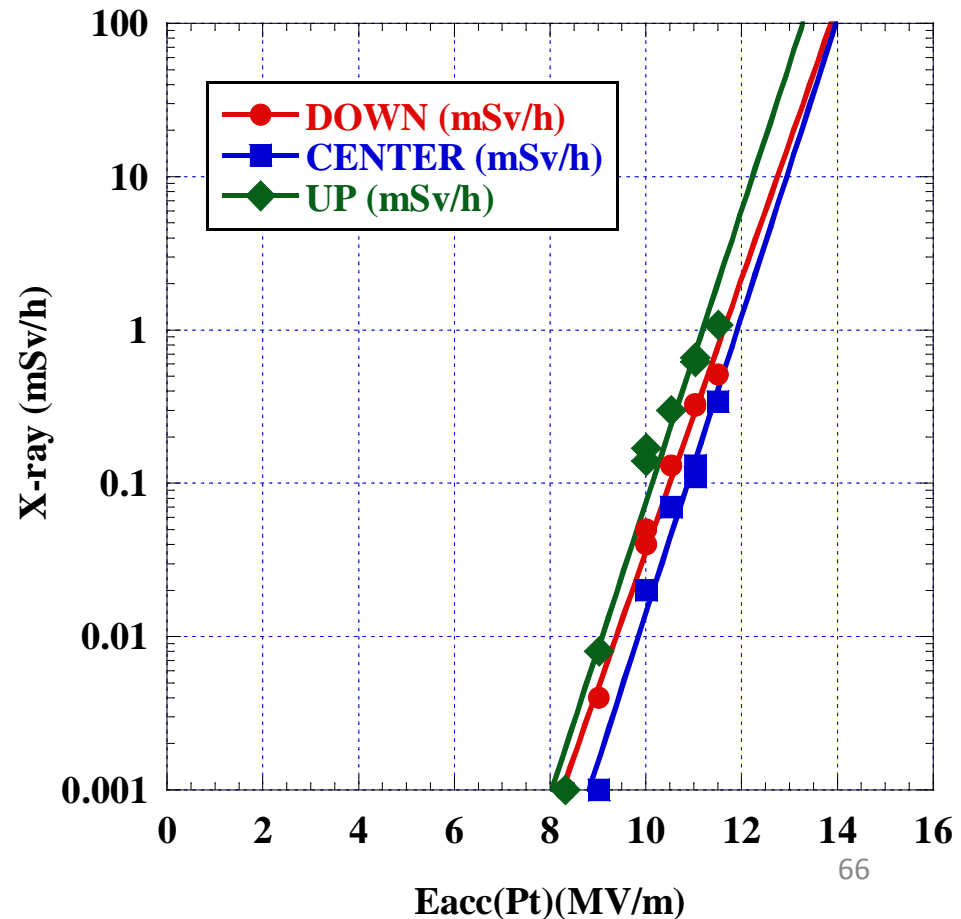
500usパルスのエージング中クエンチを経ることで、大幅なX線減少効果が見られた。
16MV/m以上の電界はクエンチにより制限された。

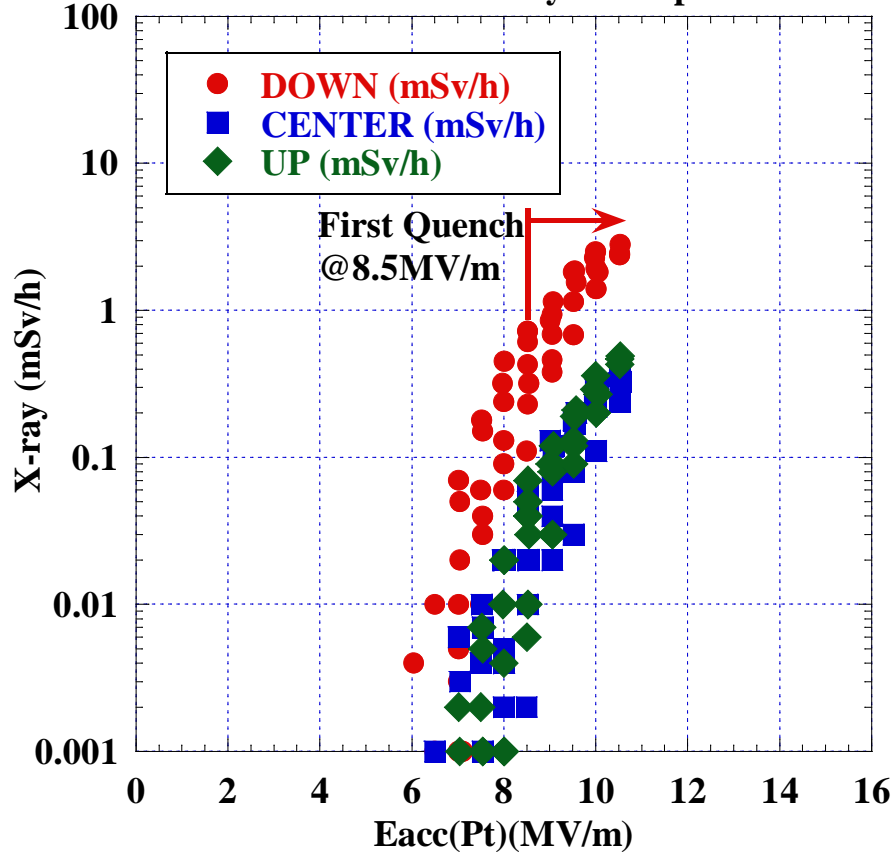
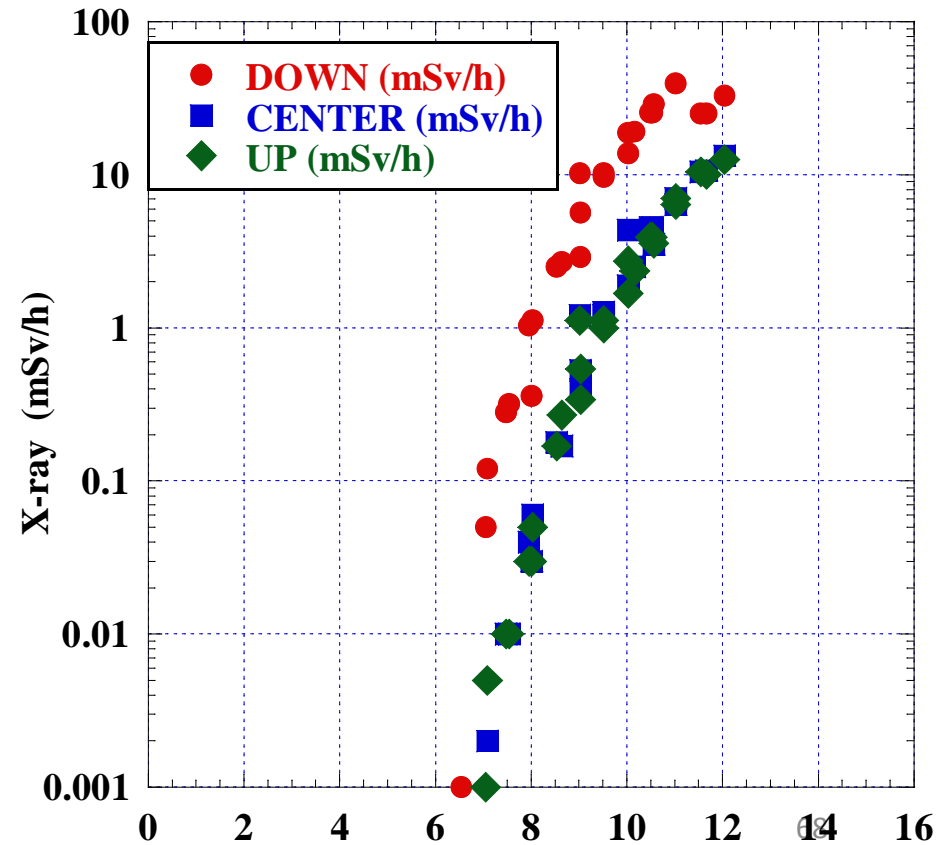
クエンチを経るごとに到達電界は徐々に伸びるが、時間の都合でこれ以上のエージングは行えなかった。

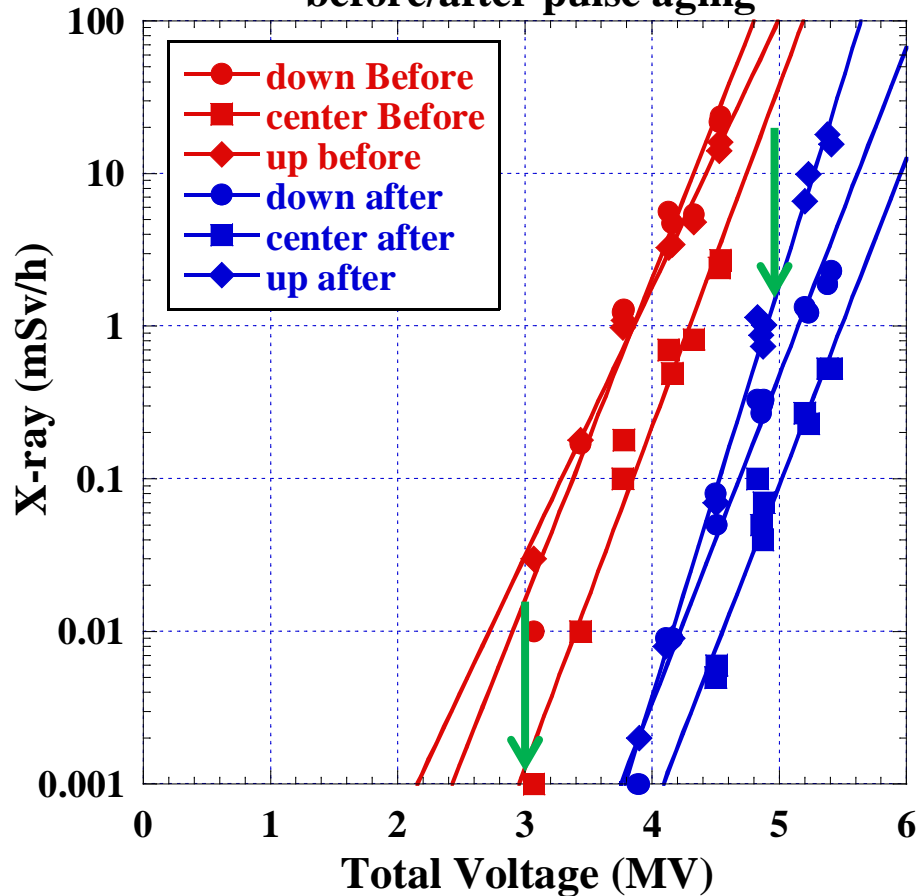
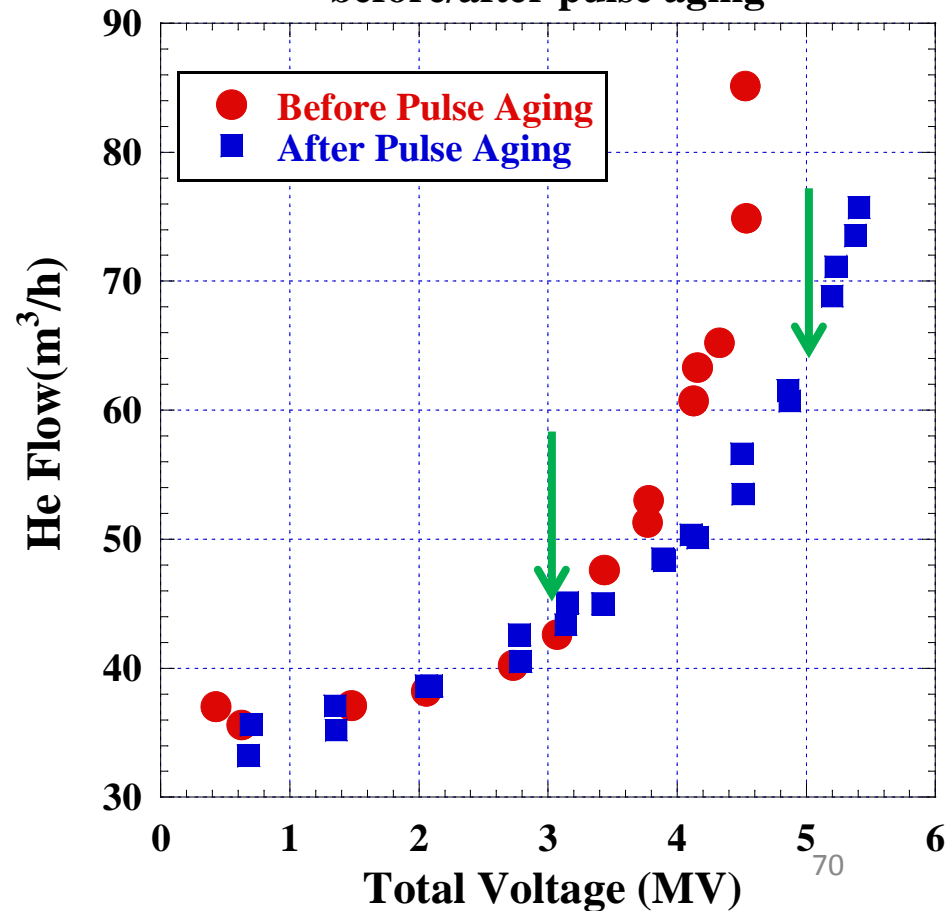
#1+#2+#3 Cavity performance
before/after pulse aging

- #1+#2+#3 空洞3台同時運転の比較
- 3MV運転
 - Field Emissionは無くなった。冷凍機負荷は10m³/h。
- 5MV運転
 - Field Emission強度は2ケタ減少。冷凍機負荷は25m³/h。
 - 主空洞との同時運転が可能になるまで回復した。
