cERLビーム運転中の 真空系の運用について

- ・今回の運転時に起きた真空悪化
 - ・CW 900uA運転中に主ダンプ部の真空悪化
 - ・オプティクスマッチング中に起きた主空洞上流部の真空悪化
- ・CW 900uA運転時の主ダンプの真空と次のステップ(10mA)に向けて
- ・LCSビームラインのBe窓交換
- ・KOACHによるビームライン上でのクリーン環境生成

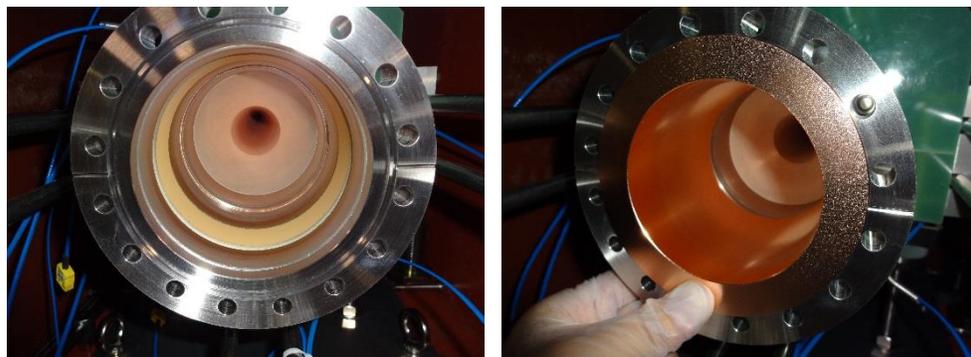
セラミックガード取付前と取付後

2014/9/24に主ダンプ前のセラミックダクトにチャージアップ防止のセラミックガードを取り付けた後の運転では初めて。

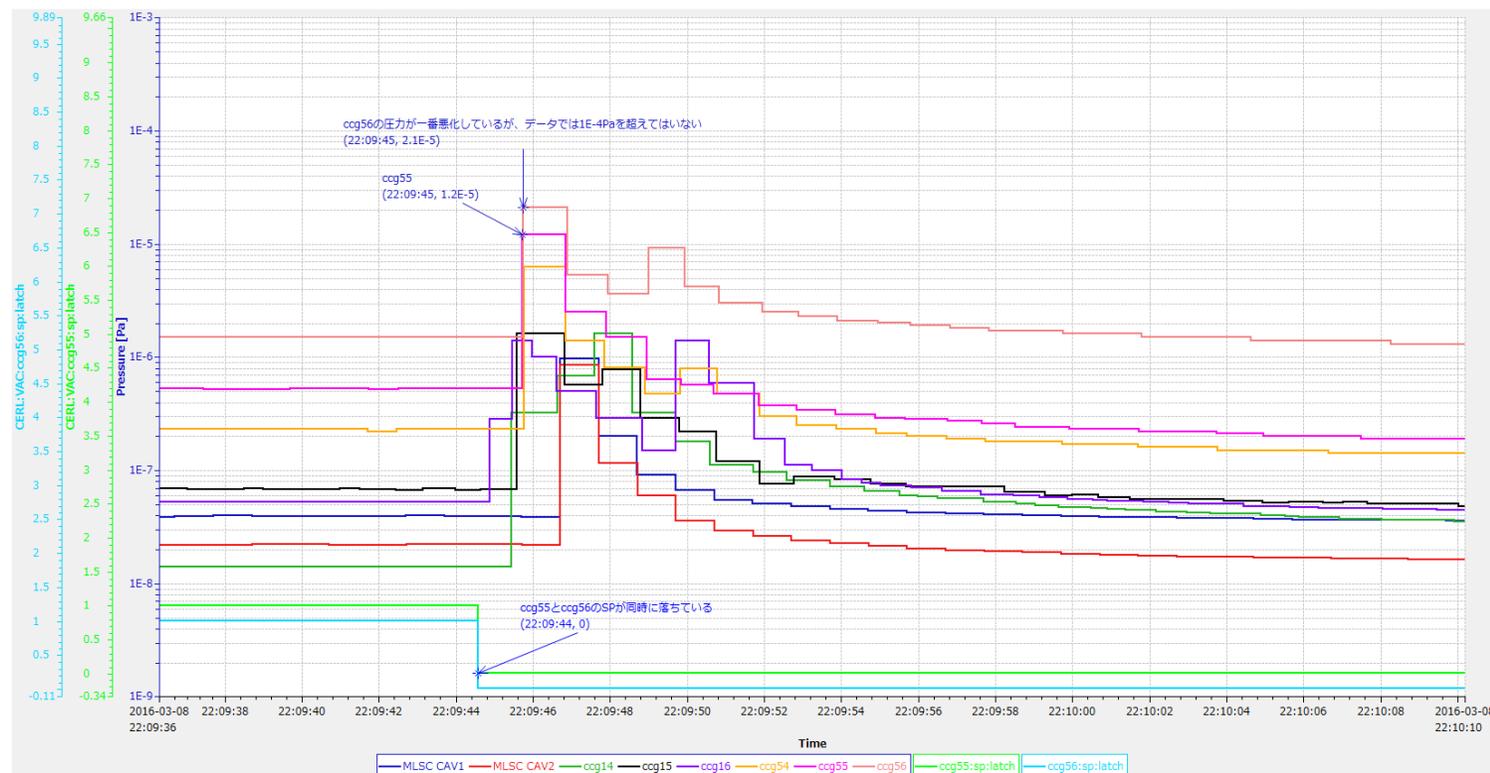
真空インターロック作動時の圧力履歴

CW 900uA運転中、主ダンプ部で真空悪化してインターロック作動。

ccg55とccg56の2つが同時にインターロック作動。

データではccg55は $1.2E-5Pa$ 、ccg56は $2.1E-5Pa$ まで真空悪化。(インターロックは $1E-4Pa$ で作動)

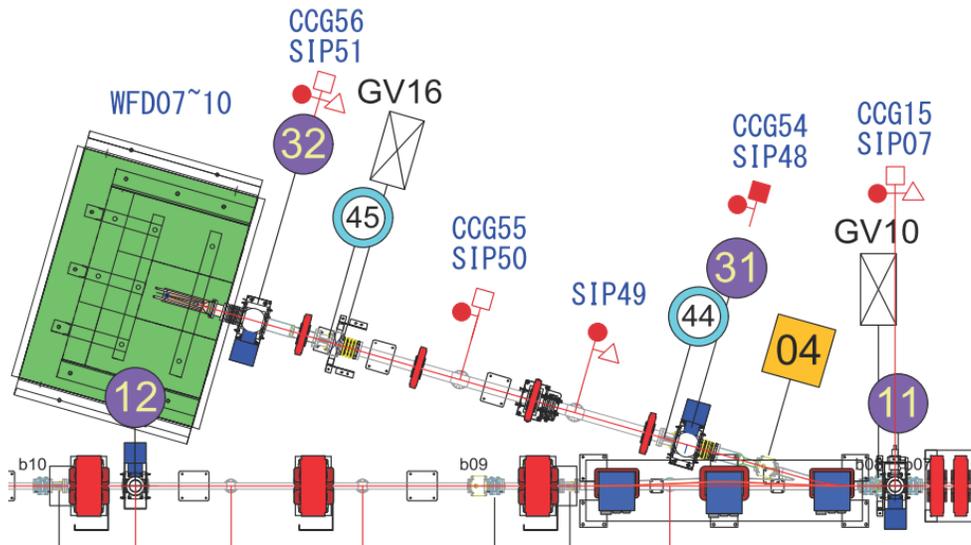
ビーム電流と主ダンプ部真空

- ccg54は1mAまで2次関数的に圧力上昇している。
- ccg55とccg56は200uA位までは2次関数的、200uA以上では1次関数的に圧力上昇している。

この仮定では、10mA運転時にccg56の圧力は3E-5Paまで上昇するため、真空ポンプの増強が必要と考えられる。

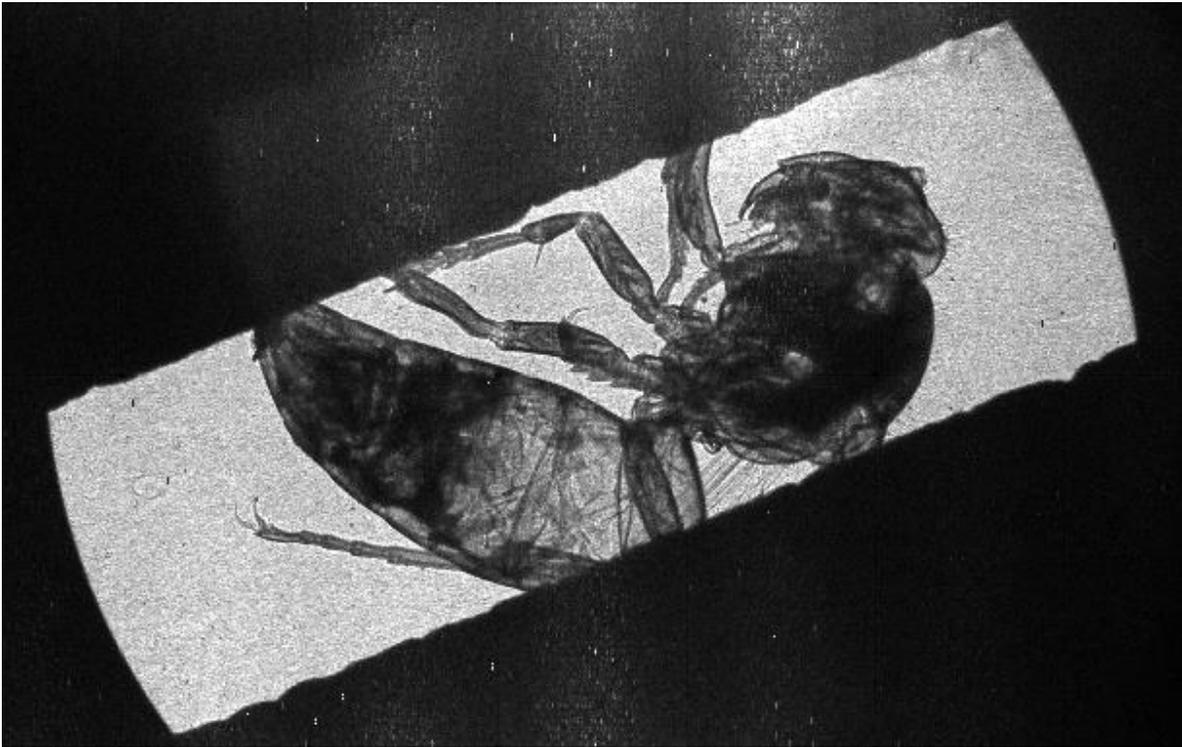
2015年4月3日

2015年5月上旬にLCSビームラインの真空作業を行い、ビームライン上にあるBe窓交換を行った。
これまで放射光ビームライン用の細長い開口のBe窓を使用していたため、イメージングで得られる映像の範囲が限定されていたが、全面開口のBe窓に交換を行い、視野の広いイメージングが可能になった。

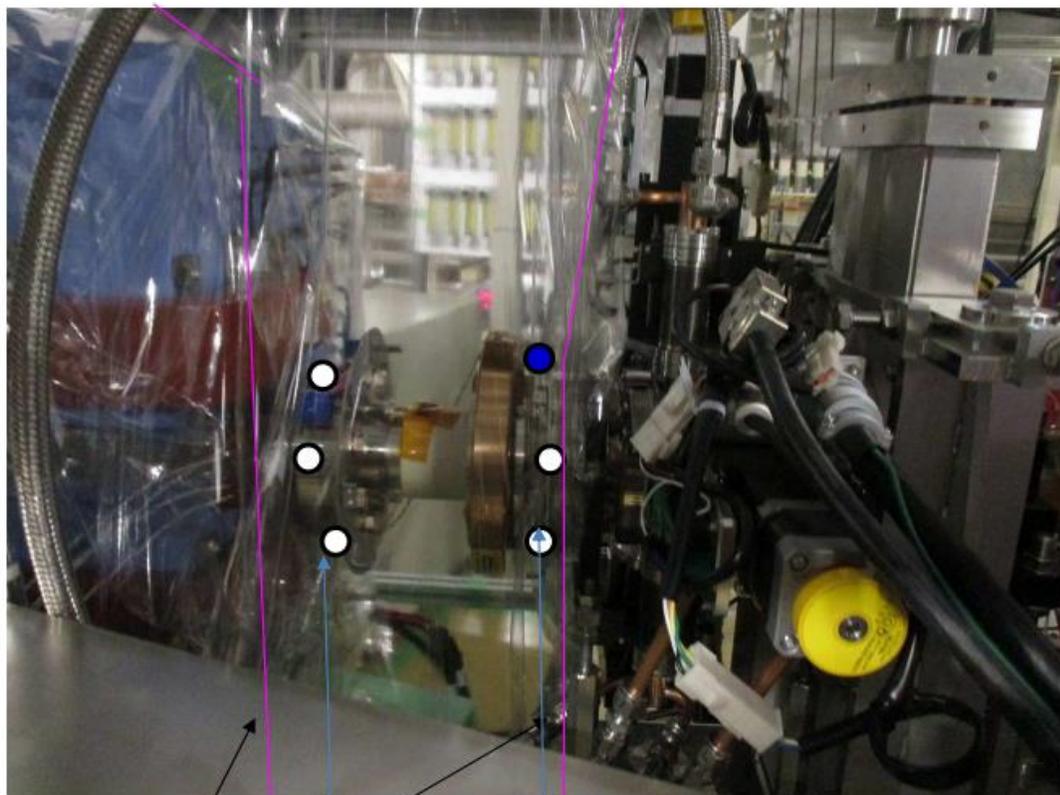
次にフランジ回りでのパーティクルをカウントした。

青丸の部分はビニールが少しずれて、カウントが増えた。端の部分は養生をうまくする必要があるが、基本的に0であった。

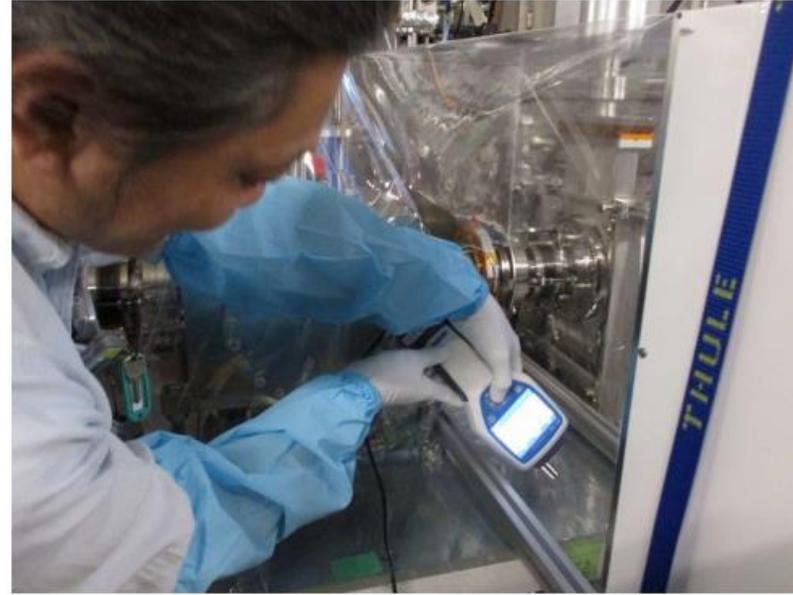
CT②に設置した状況(測定)(2015.11.4)

白丸が測定箇所:すべて0.3umレベルで0

この環境下では0.3umレベルでは
 ・セラミック回り
 ・フランジ回り
 ・ベローズ回り
 で1分間の測定ですべて0だった。
 ・台の真上(床)
 でも測定値が0であった。
