# 主加速部超伝導空洞の報告 ～7回目縦測定～

2010年3月16日

ERL検討会

ERL-SCグループ 梅森健成

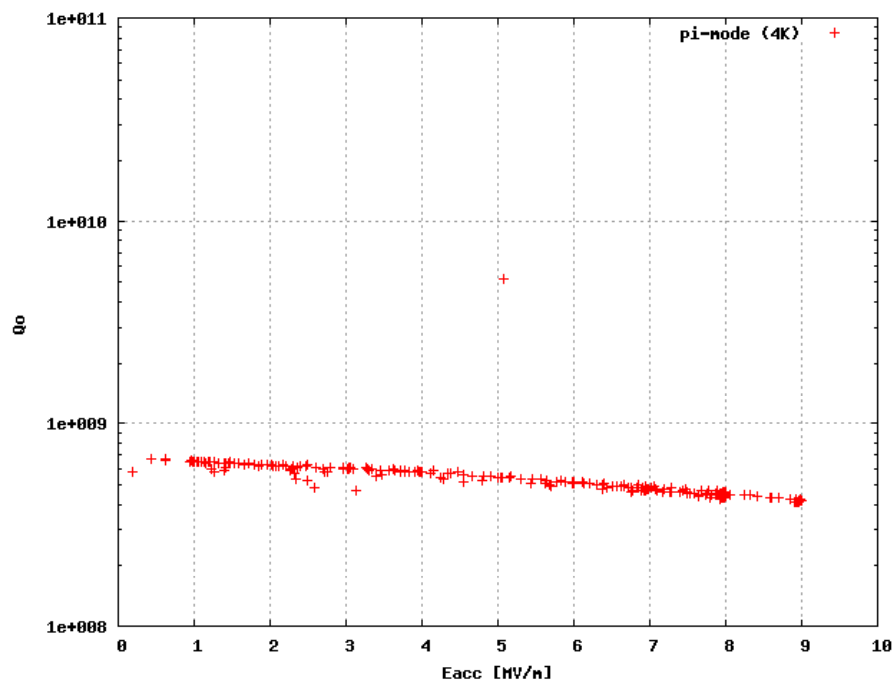
# 4K $\pi$ -mode

これまでで初めて、X線を観測することなく4K測定が終了した

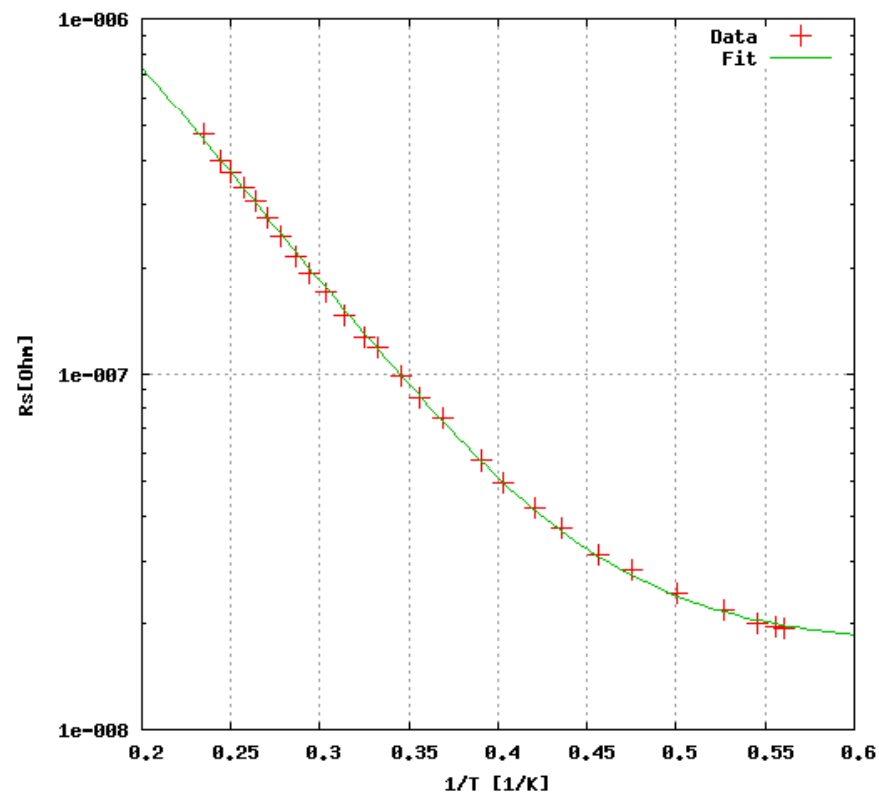
# Q-T測定

フィットから求めた残留抵抗  $17.4\text{n}\Omega$   
これまでの測定と比較して、平均的な値。  
フランジロス(両フランジとも $1 \times 10^{11}$ 程度)  
を考慮すると、表面は良いほうか。

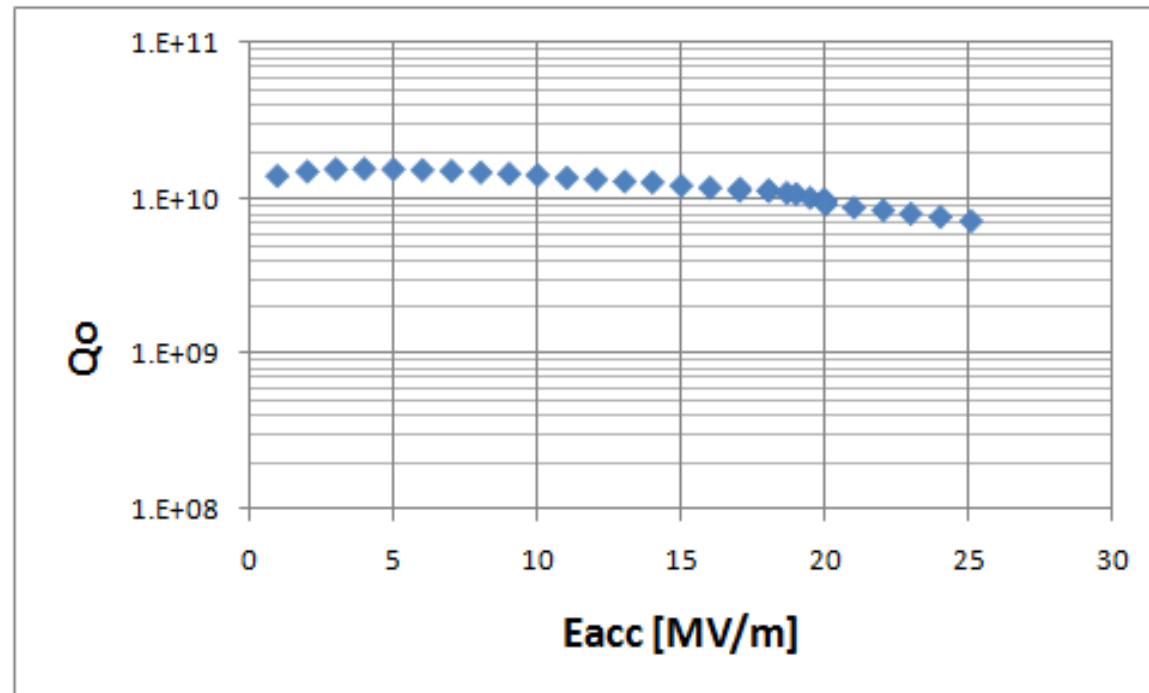
## 2K $\pi$ -mode(1回目)

- Radiationも少なく非常に良好
- 17~20MV/mあたりでマルチパクティングによると思われるクエンチが数度あった
- 最終は、25MV/mにて、2セル赤道部(190~220度付近)の発熱により制限
- $Q=1 \times 10^{10}$ をEacc=20MV/mで達成

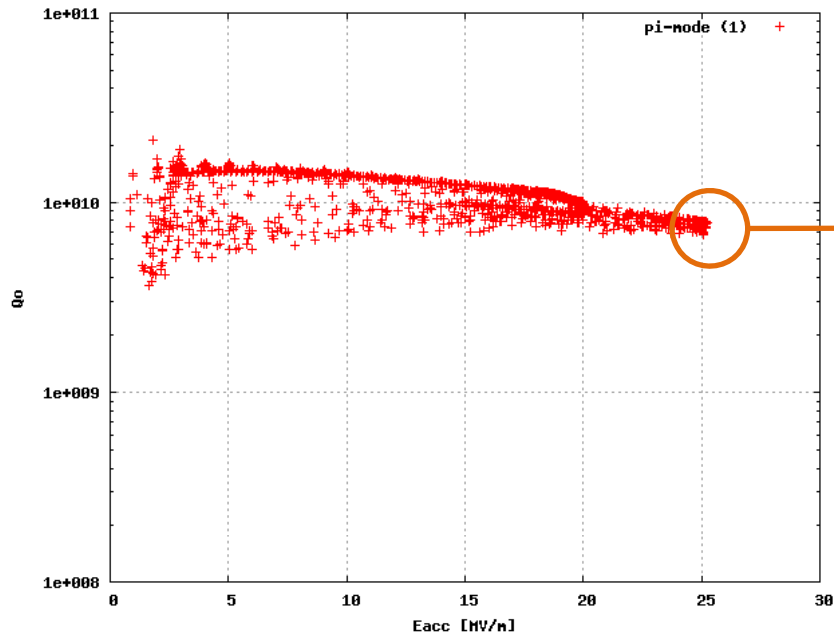
25MV/mにて、2セル赤道部  
(190~220度付近)の発熱  
とともにクエンチ

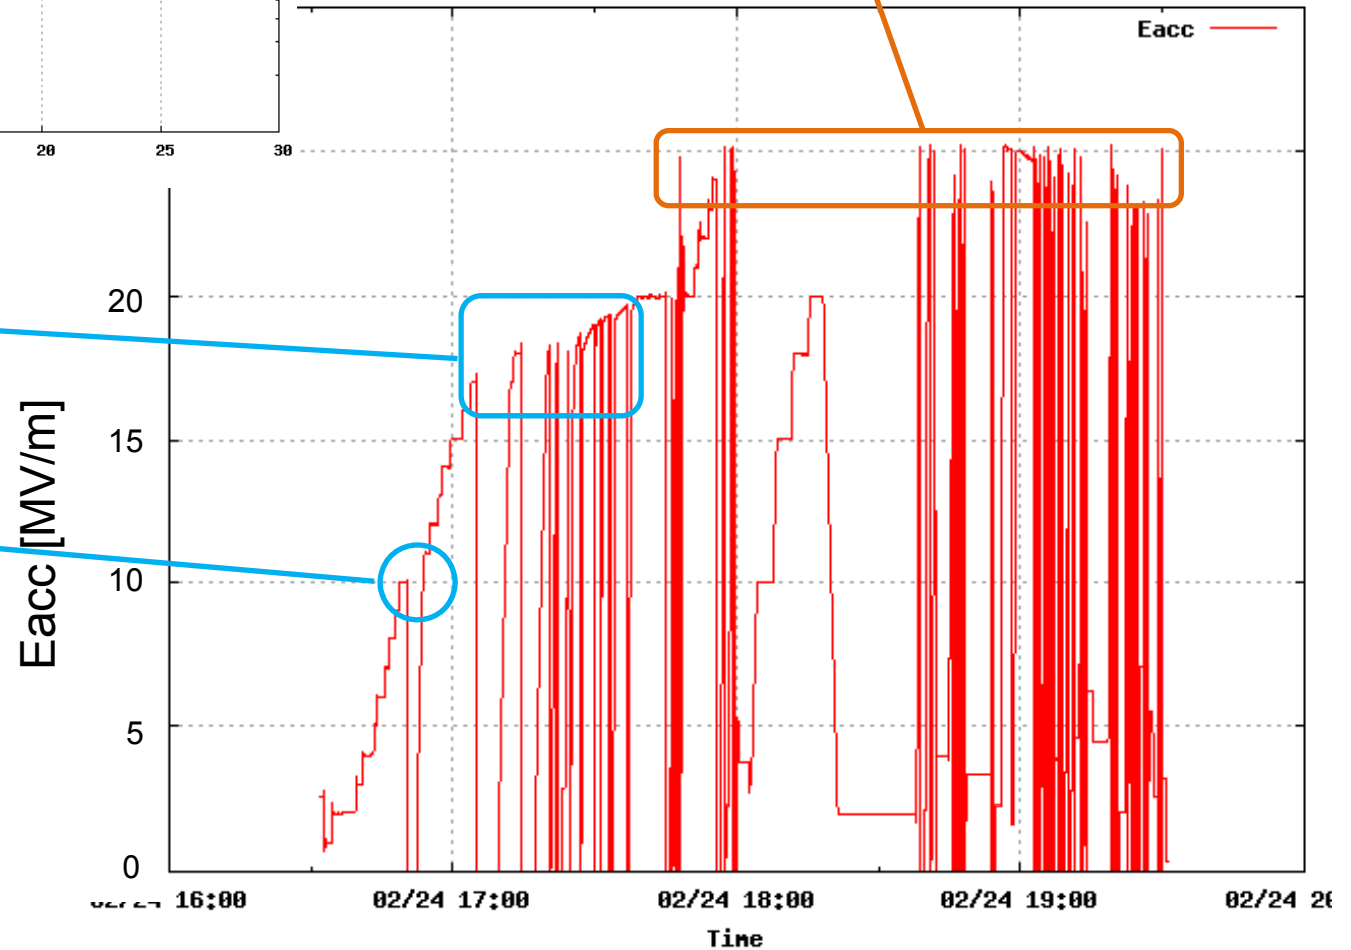
17~20MV/mで数回  
クエンチ (Multi-  
pactingと思われる)

10MV/mで一度クエン  
チ(原因不明)

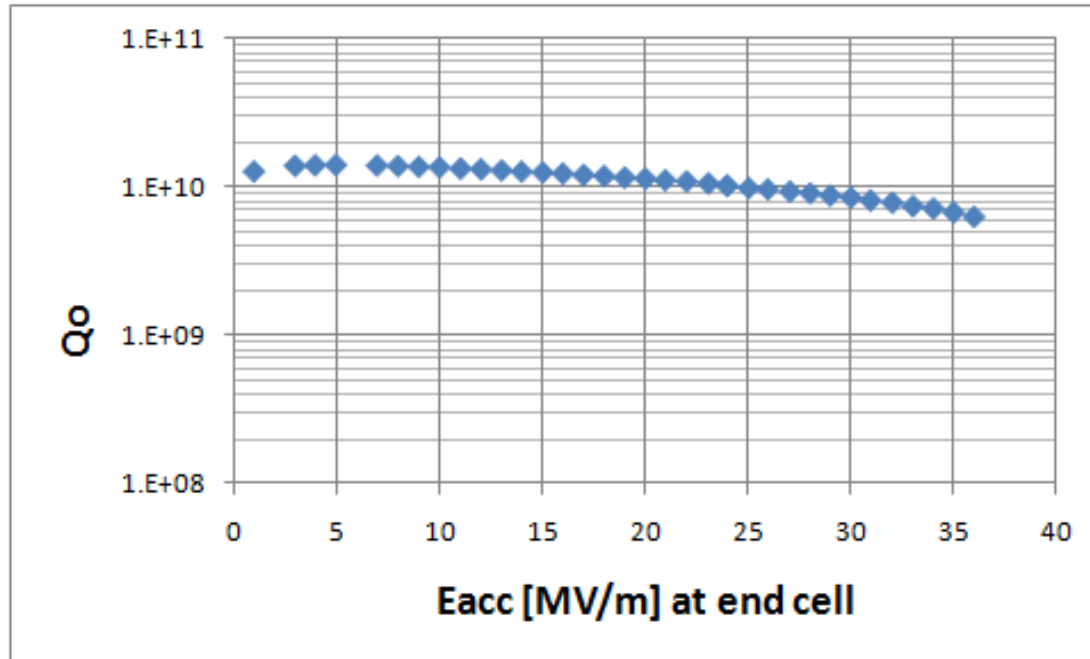
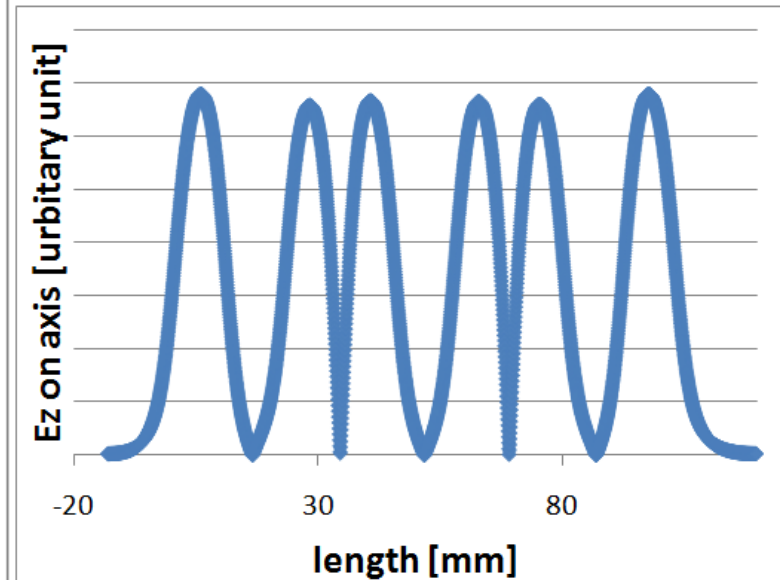
# 6 $\pi$ /9 mode

6 $\pi$ /9 mode  
 $\pi$ -modeで発熱の見られた  
2セルにfieldが無いモード

- 20MV/m付近で何度かクエンチ。マルチパクティングと思われる。
- 36MV/mまで到達。
- 4cell赤道部での発熱と思われるクエンチで制限(45~135度?)
- その後、突如field emissionが始まり、10~十数MV/mでリミットしてしまった。

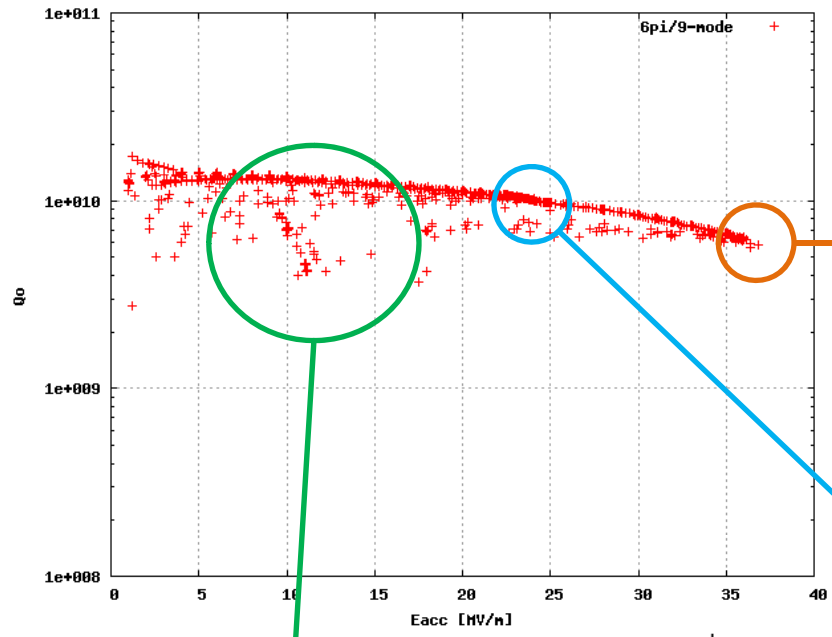
36MV/mにて、4セル赤道部(45~135度付近)の発熱とともにクエンチ

23MV/m付近で数回クエンチ (Multi-pactingと思われる)

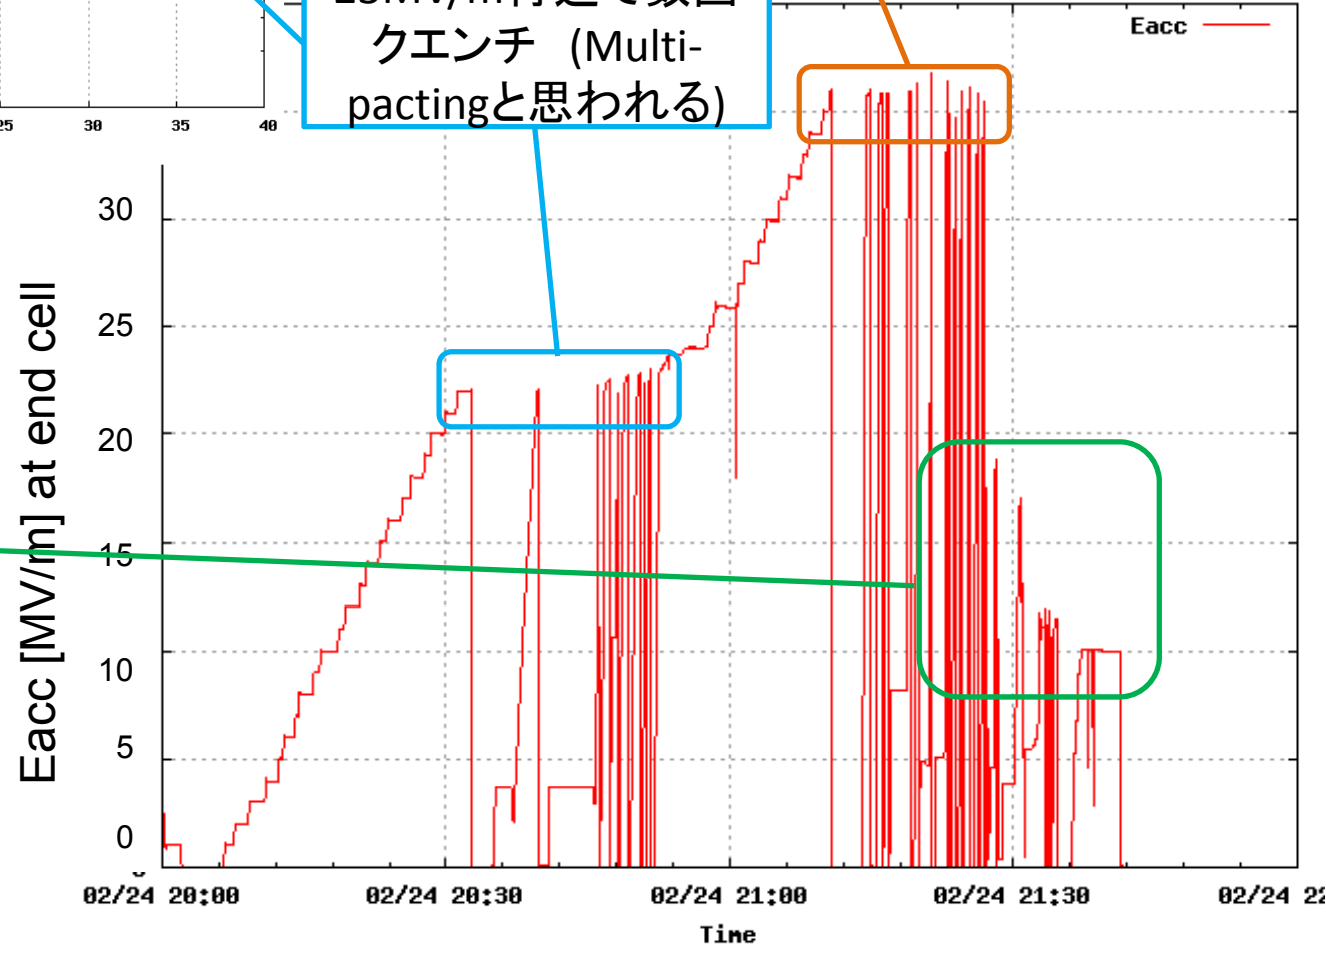
Field emissionにより性能劣化してしまった

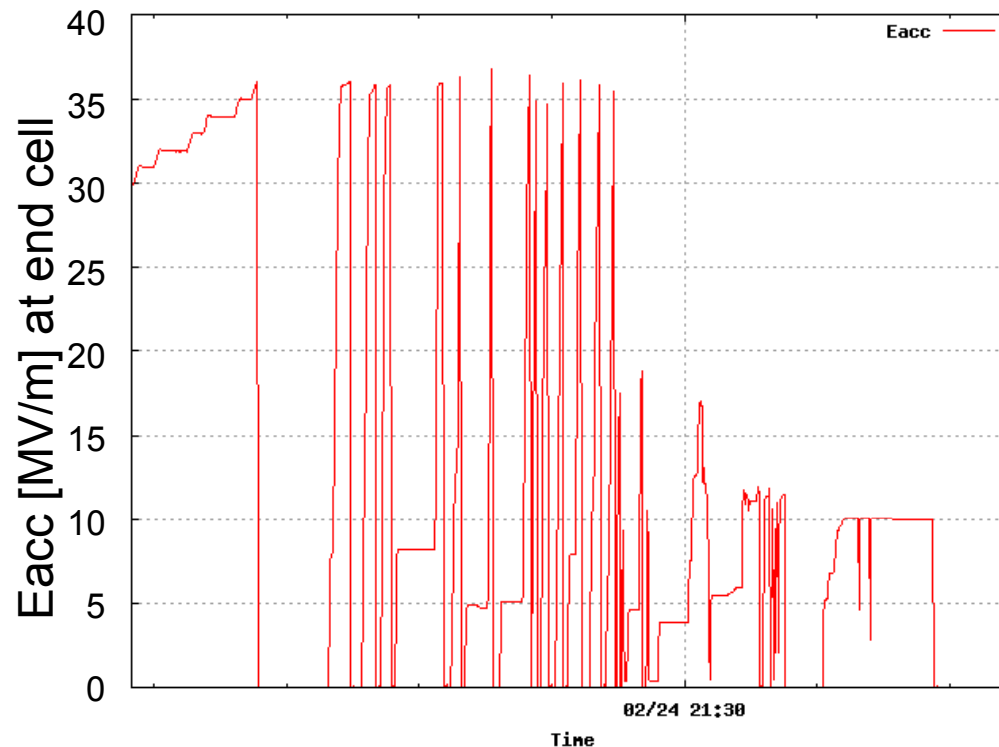
## 6 $\pi$ /9モードの詳細(後半)

- 36MV/mにて十数回クエンチさせた
- あるクエンチを境にemissionが始まる
- 徐々に悪化する様子も見える
  - 36MV/m → 18MV/m → 17MV/m → 12MV/m → 10MV/m
- **最終的に10MV/m以上入らなくなった**

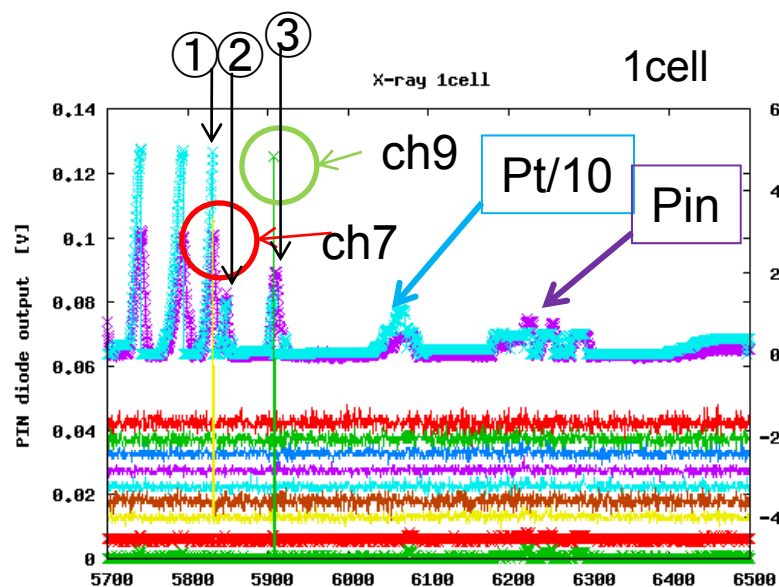
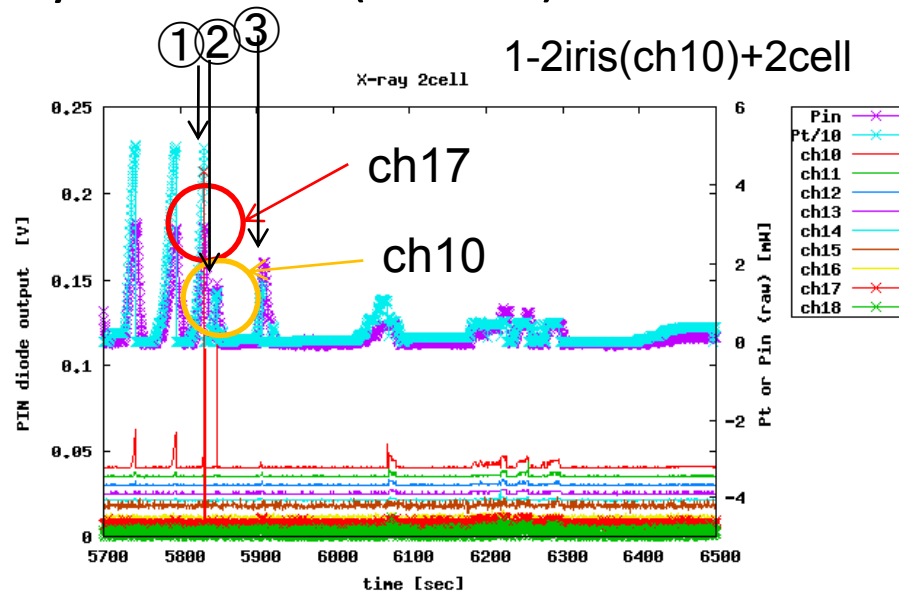
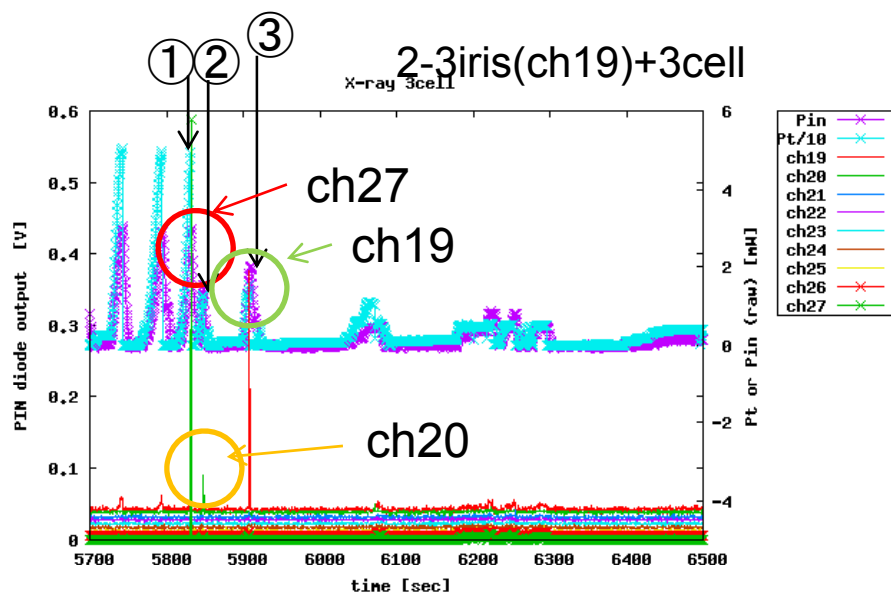
## 6/9pi-mode burst前後 X-ray dataの例 (1-3cell)

- ① 最初のquench+Burstが起きたtiming:  
これにより36MV/mあったfieldがそれ以降powerが入らなくなる。
- ② ①の次のquench
- ③ ②の次のquench

①	②	③
1cell	Ch7 (0.09V)	--	Ch9 (0.13V)
2cell	Ch17 (0.17V)	Ch10 (0.11V)	--
3cell	Ch27 (0.45V)	Ch20 (0.1V)	Ch19 (0.4V)

クエンチと同期して、パルス的なX線信号が空洞全面に渡り観測されている様子  
何か異常な現象が起こっていることは確かだが... 何が起きている??

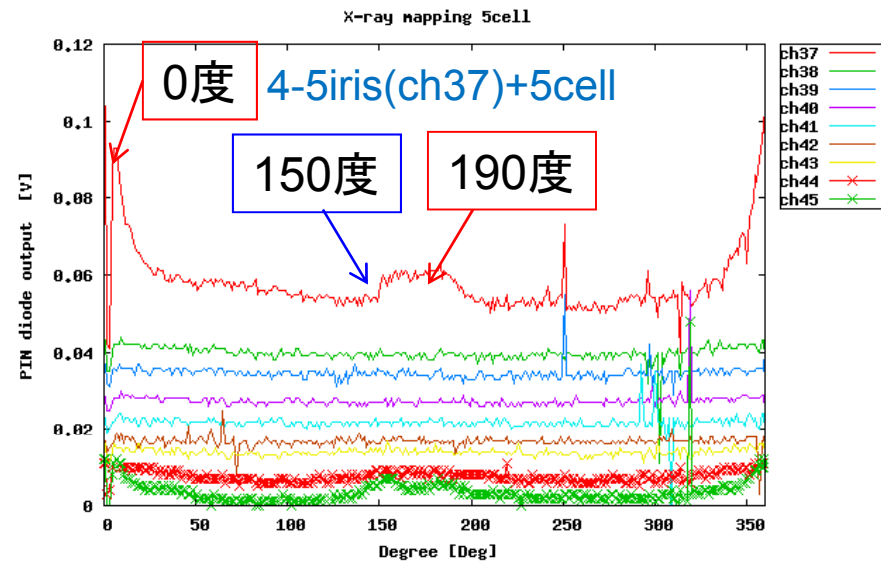
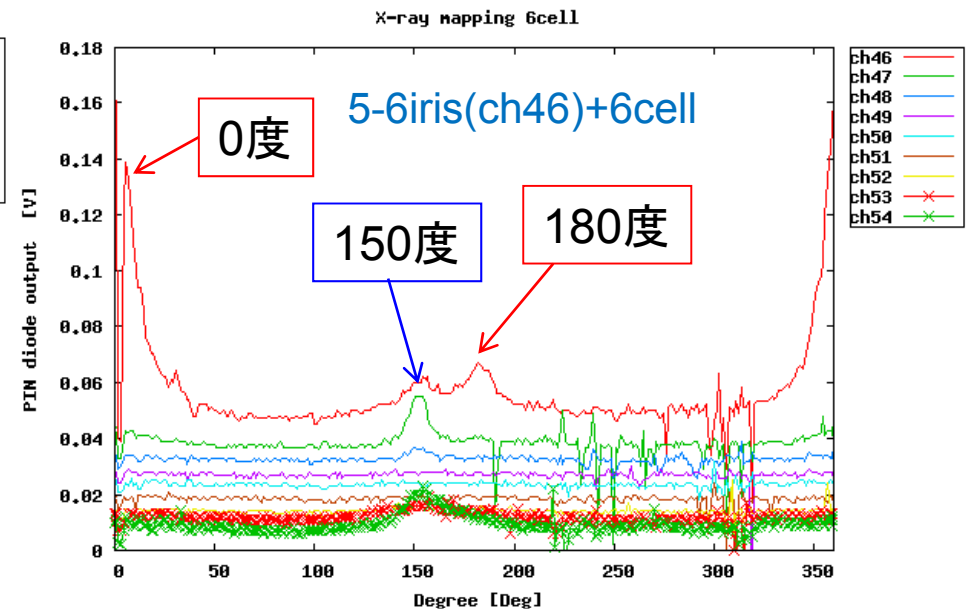
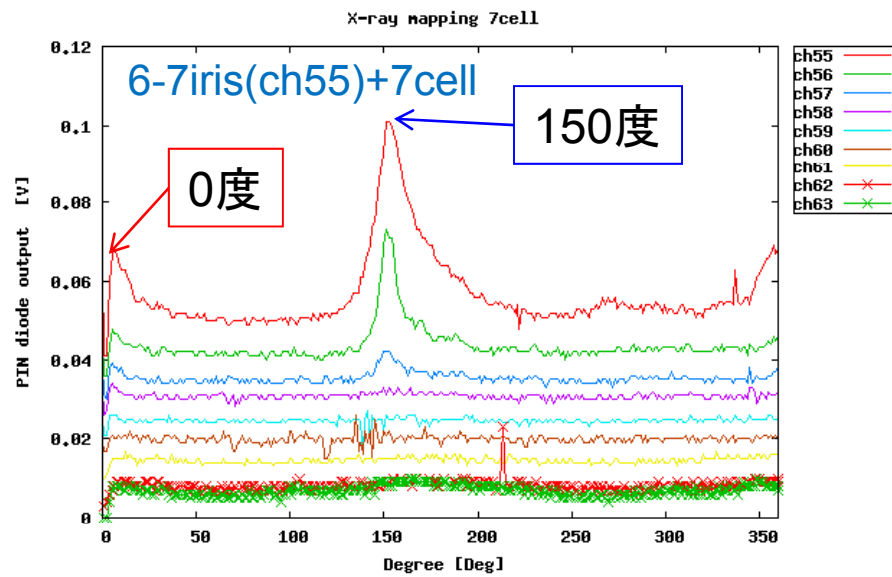
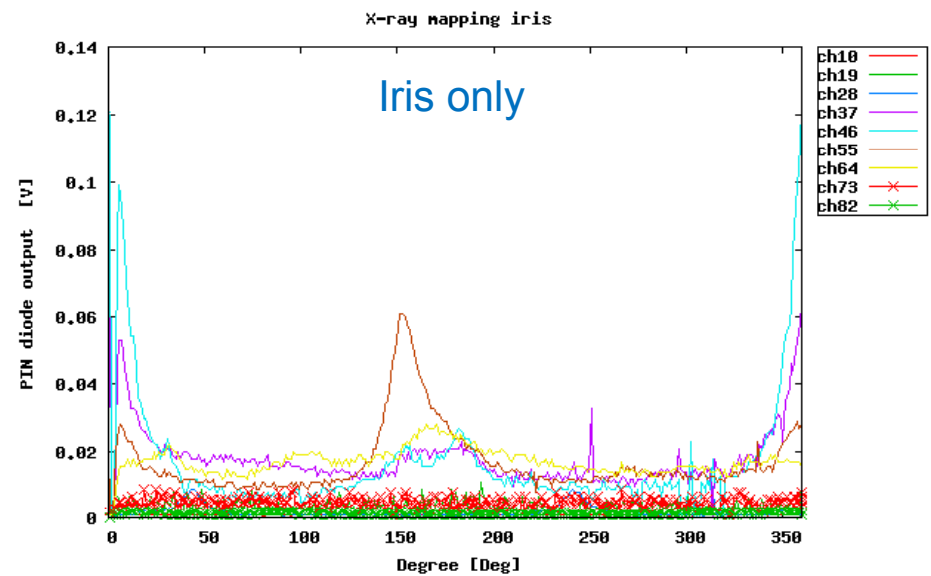
# 6/9Pi-mode (10.0MV/m, $Q_0=7.1 \cdot 10^9$ ) (after burst)

いくつかシャープなX線シグナルを観測

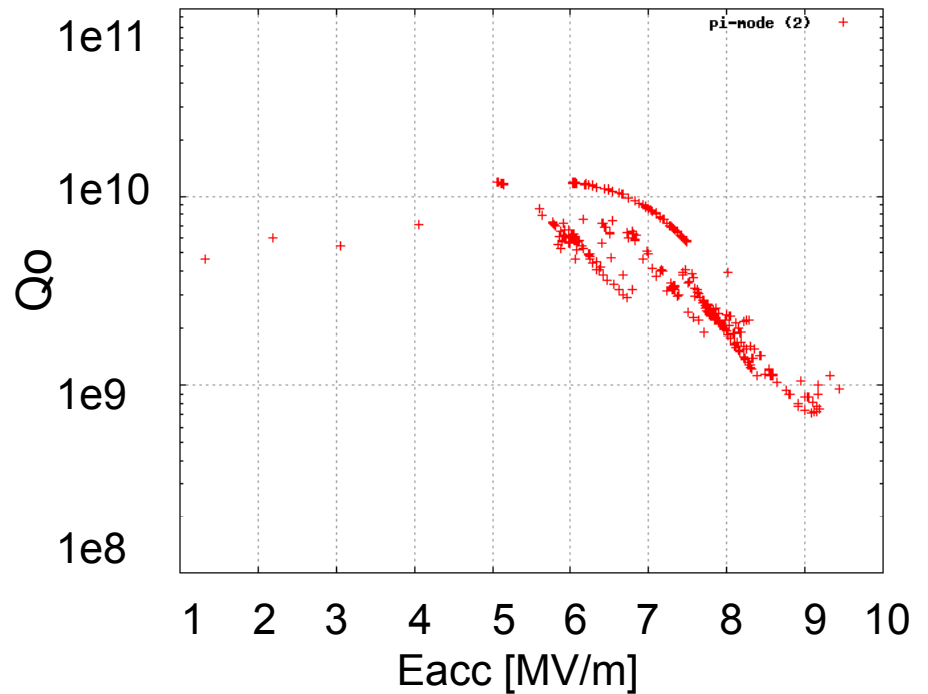
# 2K $\pi$ -mode(2回目)

- 再度、 $\pi$ -modeにトライするも、field戻らず
- 激しいfield emissionが観測される
- fieldが上がるとともに、数多くのemissionが起こっていると思われる。

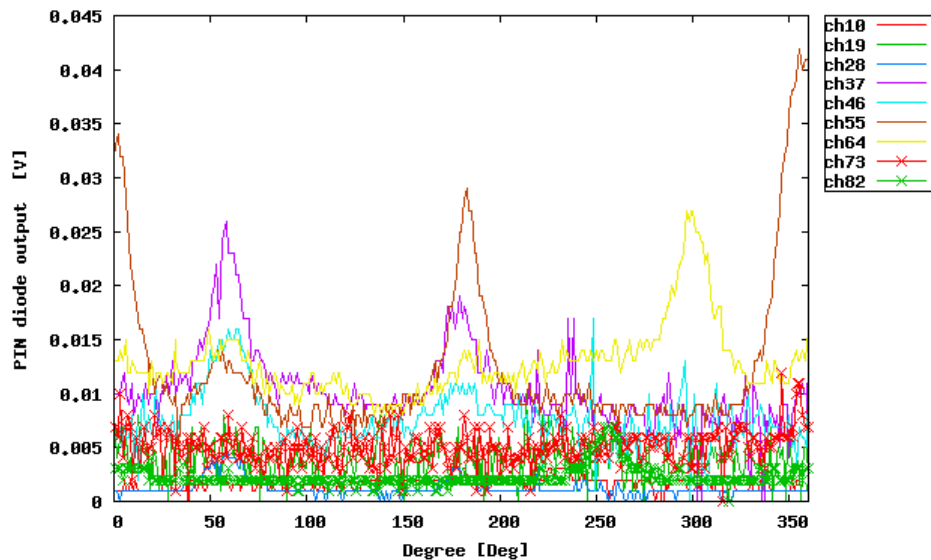
6.0 MV/m, アイリス部のX線

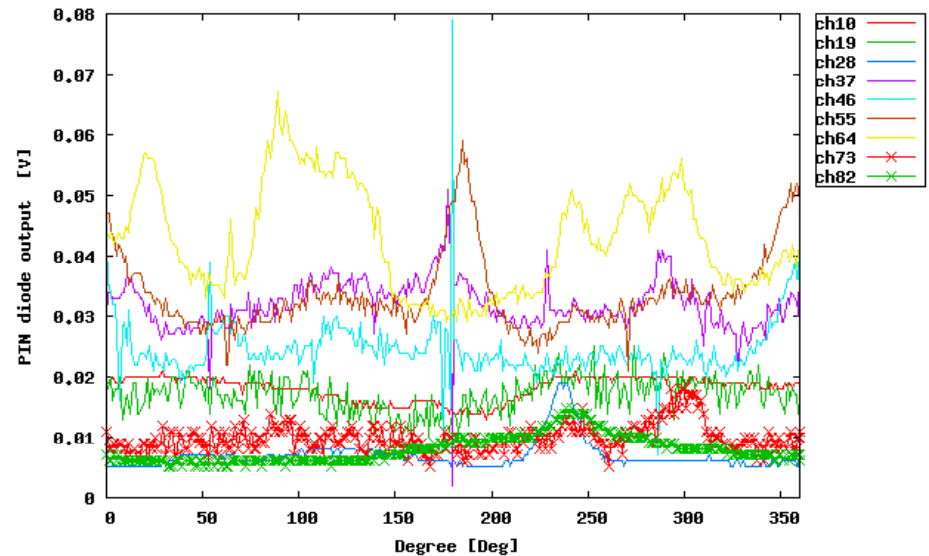
7.5 MV/m, アイリス部のX線

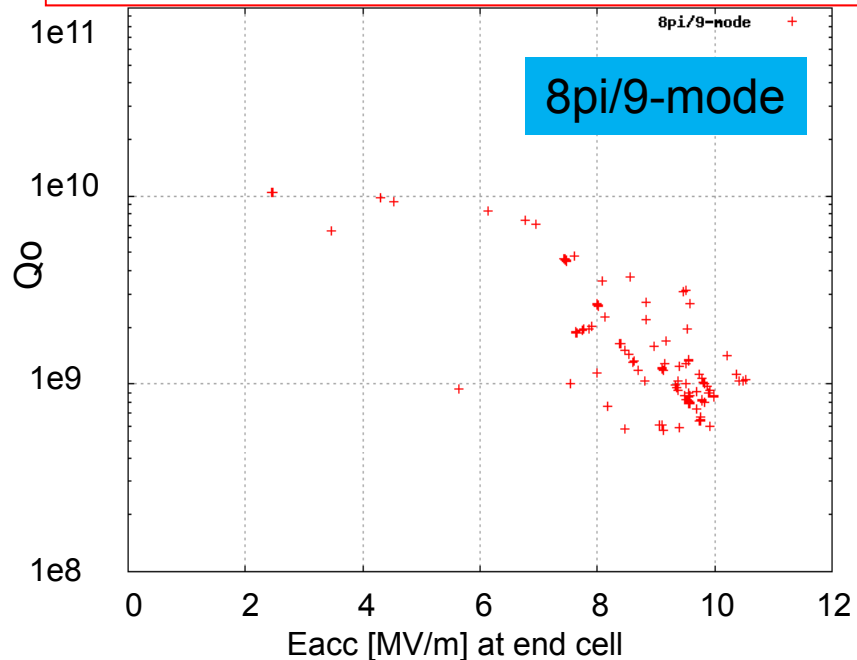
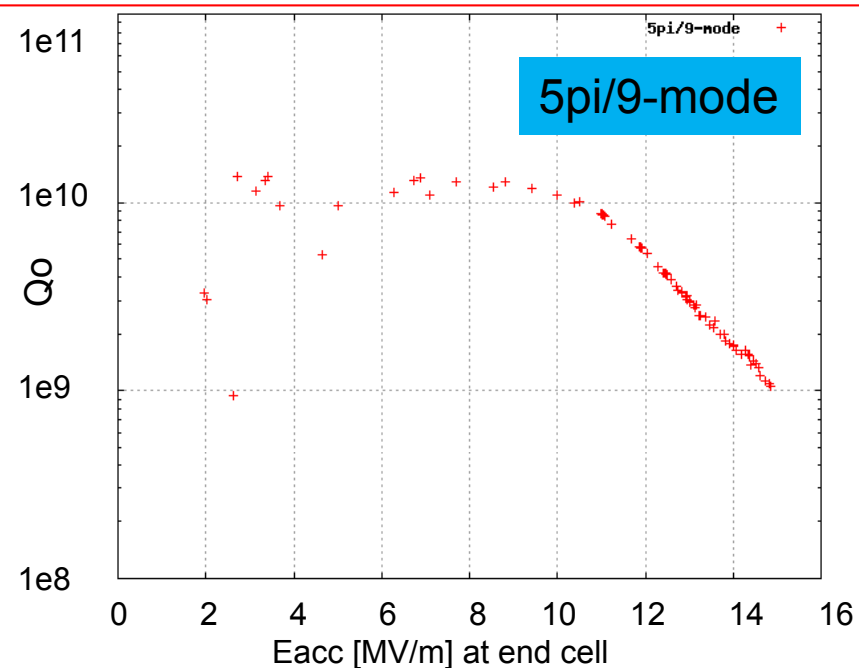
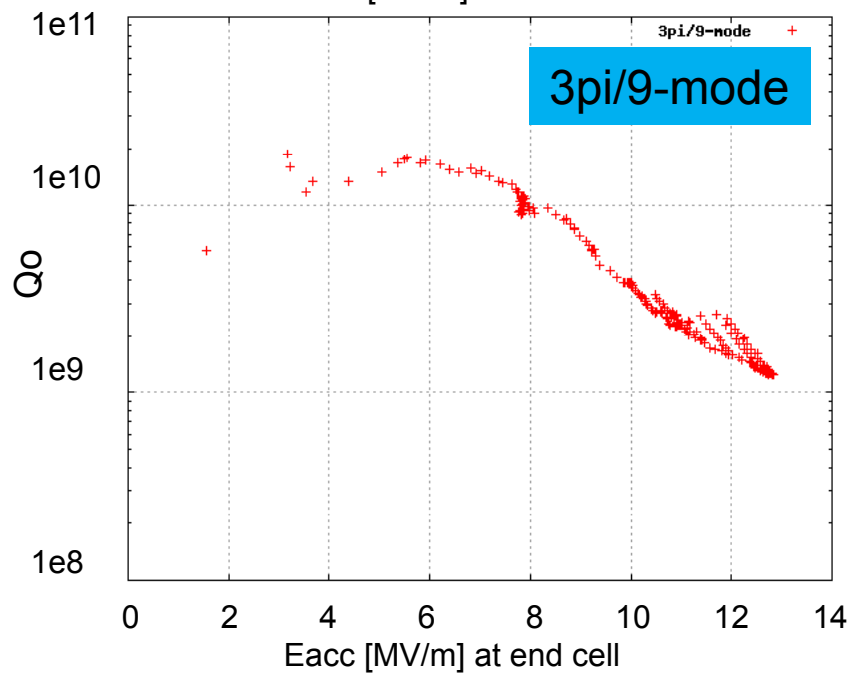
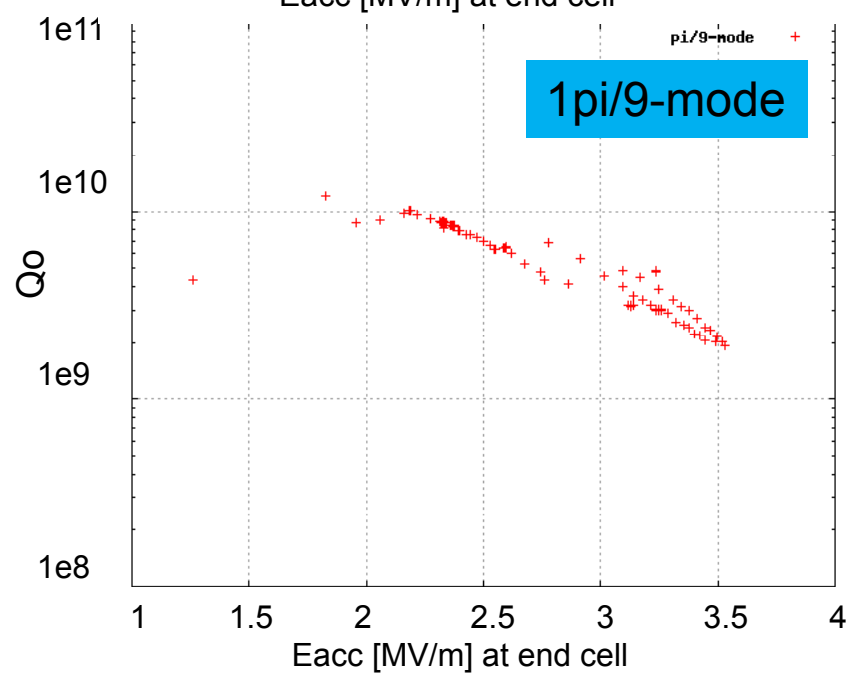
パスバンド測定 & エイジングを試みるも、どのモードでも激しいemissionを観測

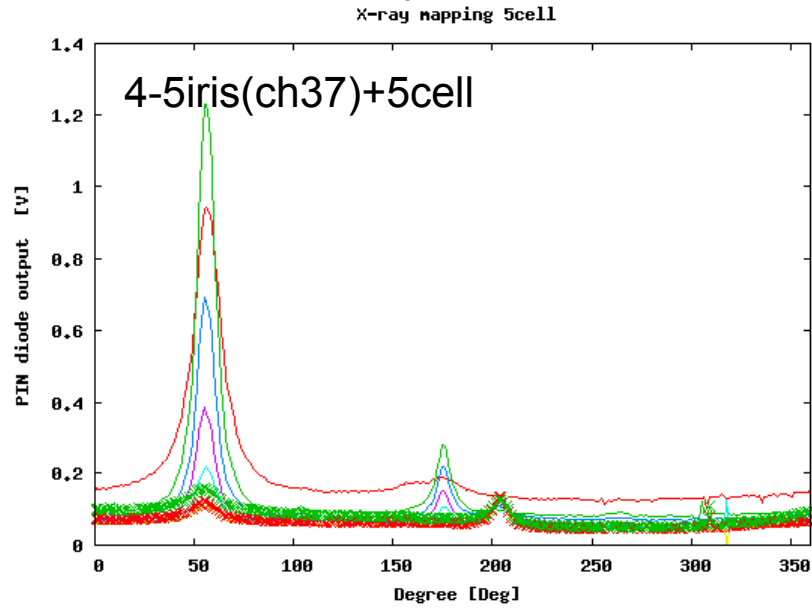
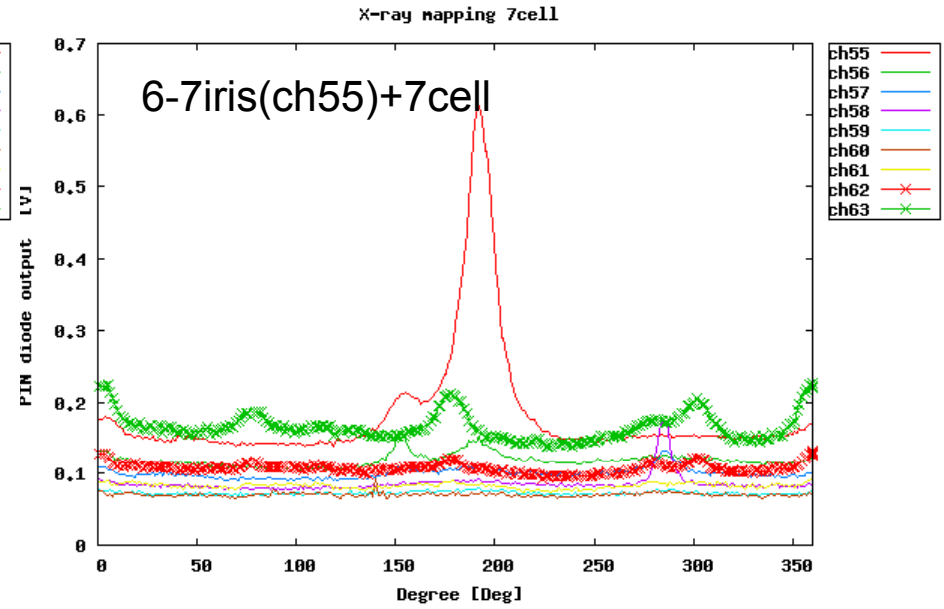
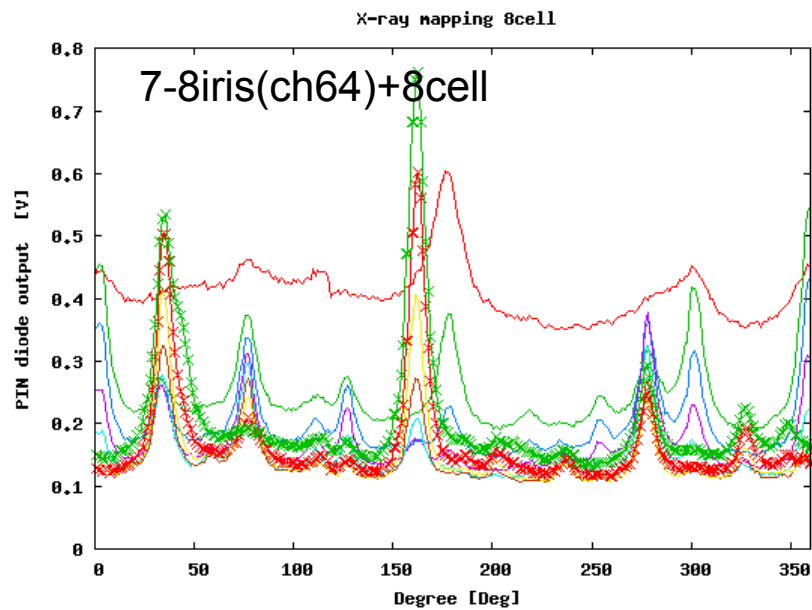
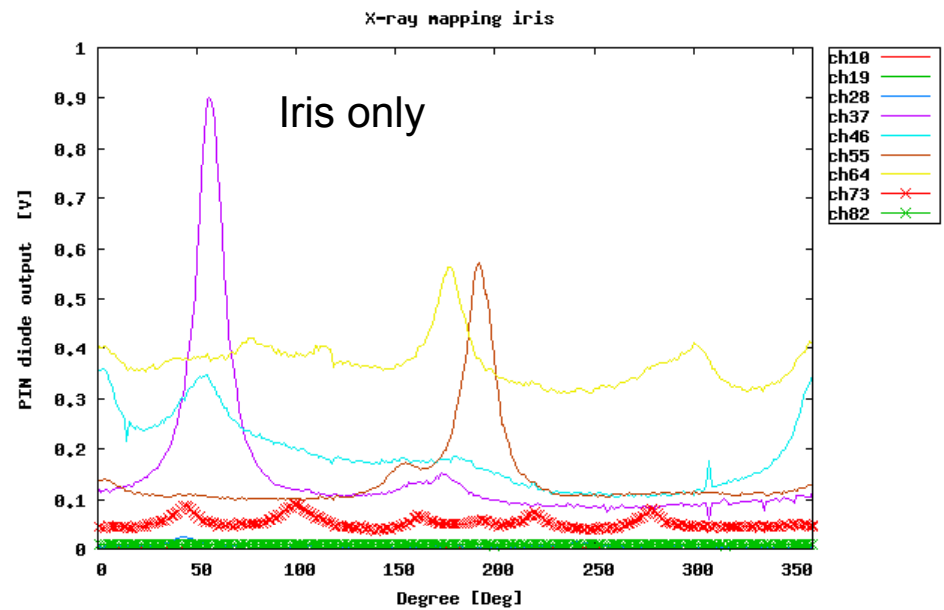
# 3/9pi-mode (11.0MV/m@end cell, Q0=4.7\*10^9)

数多くのemission sourceができてしまったと思われる。

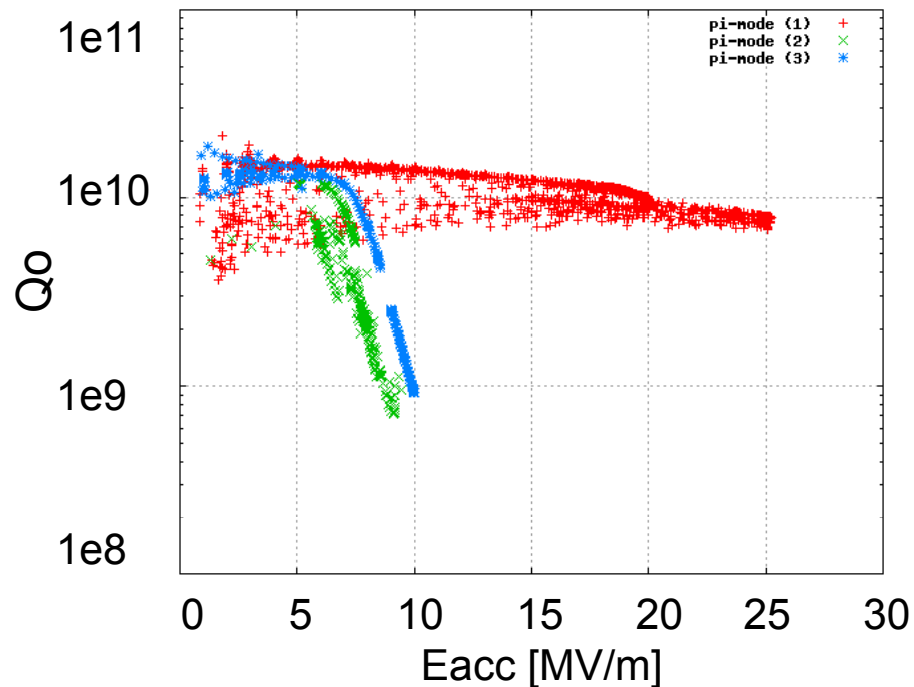
# 2K $\pi$ -mode(3回目)

- 2回目よりは多少プロセスされている感があるも、元には戻らなかった。
- 激しいfield emissionにより10MV/m程度に制限される。

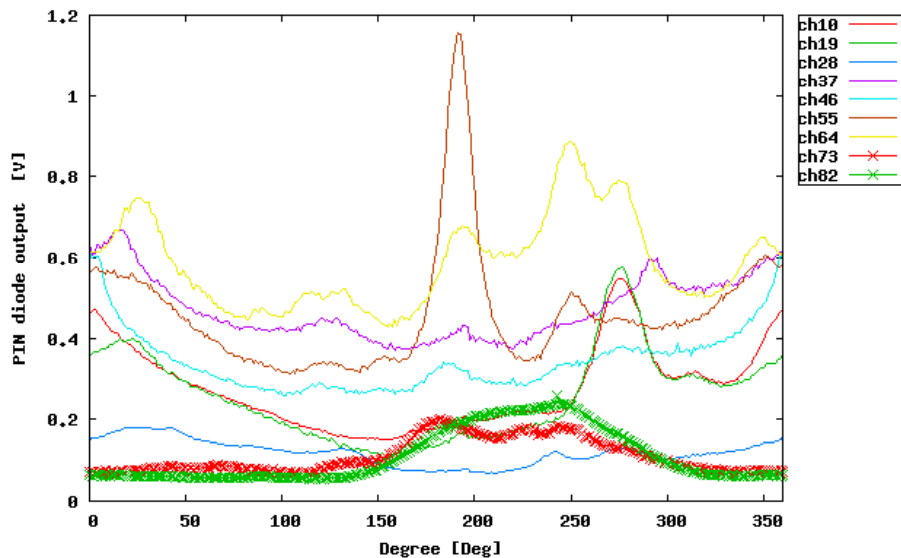
9.0 MV/m, アイリス部のX線

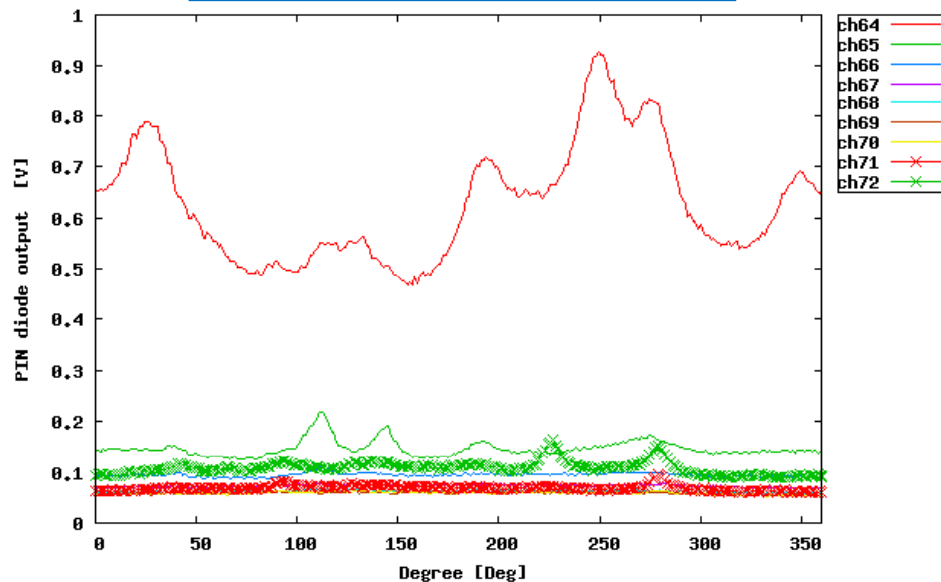
9.0 MV/m, 8cellでのX線

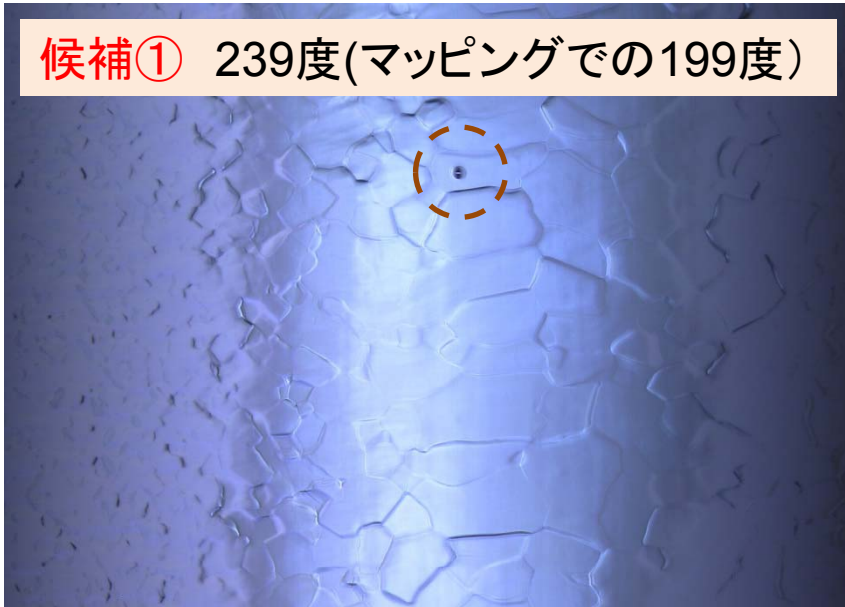
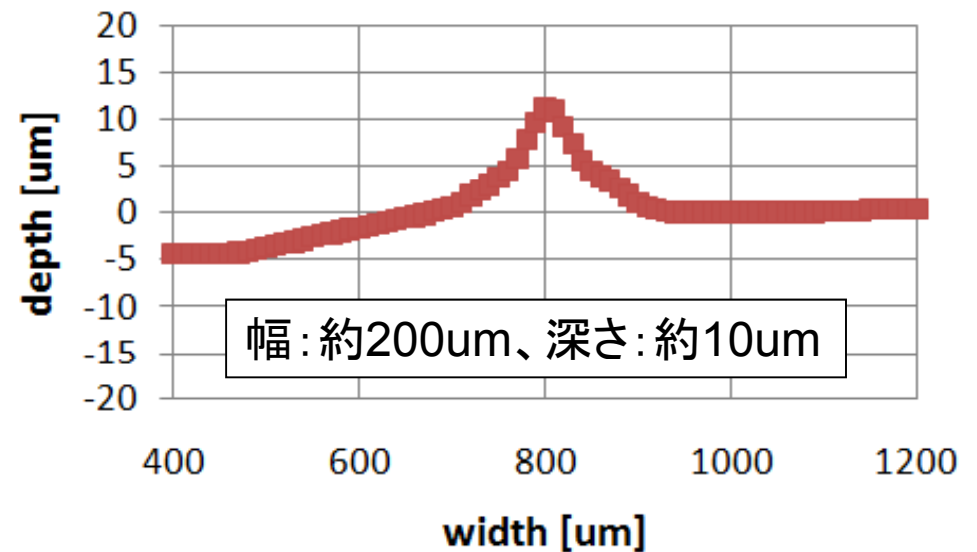
候補① 239度(マッピングでの199度)

どちらもピット  
図は凹凸が反転なので注意

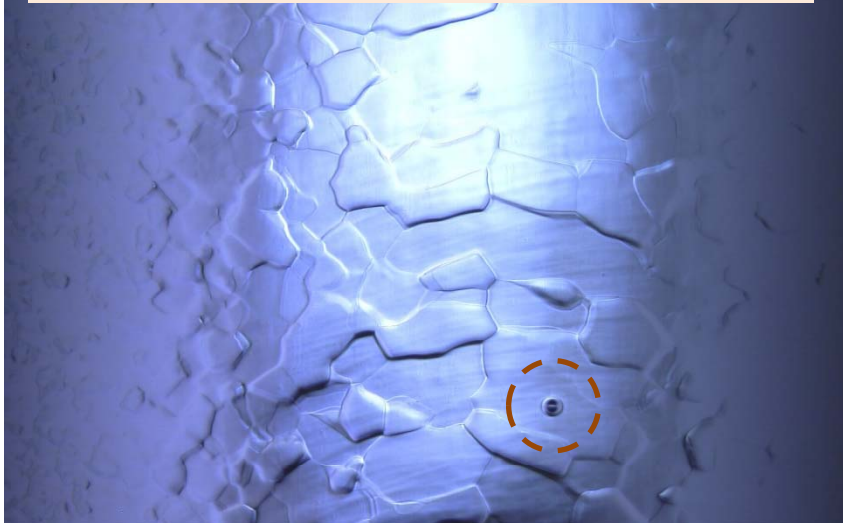
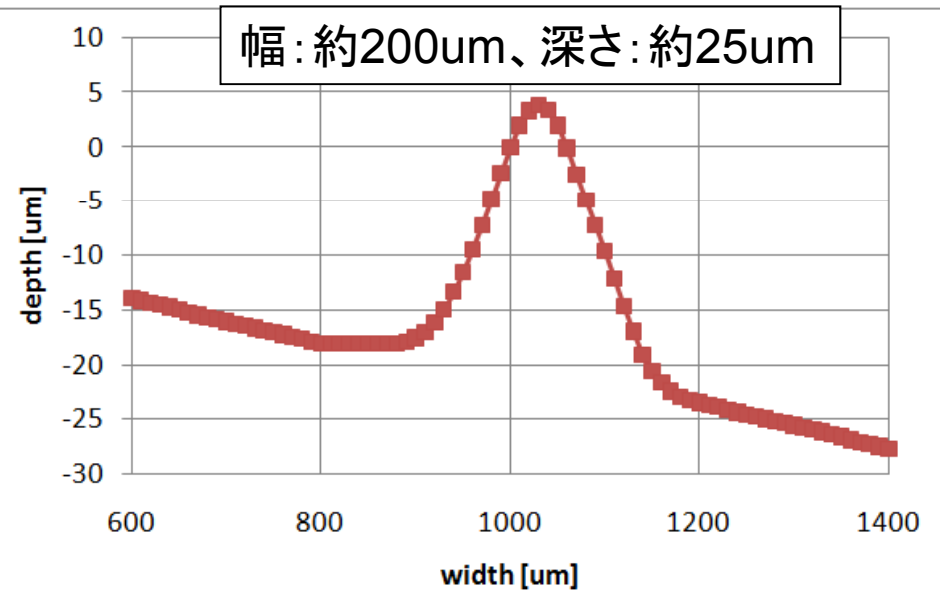
候補① 110度(マッピングでの70度)

どちらもピット

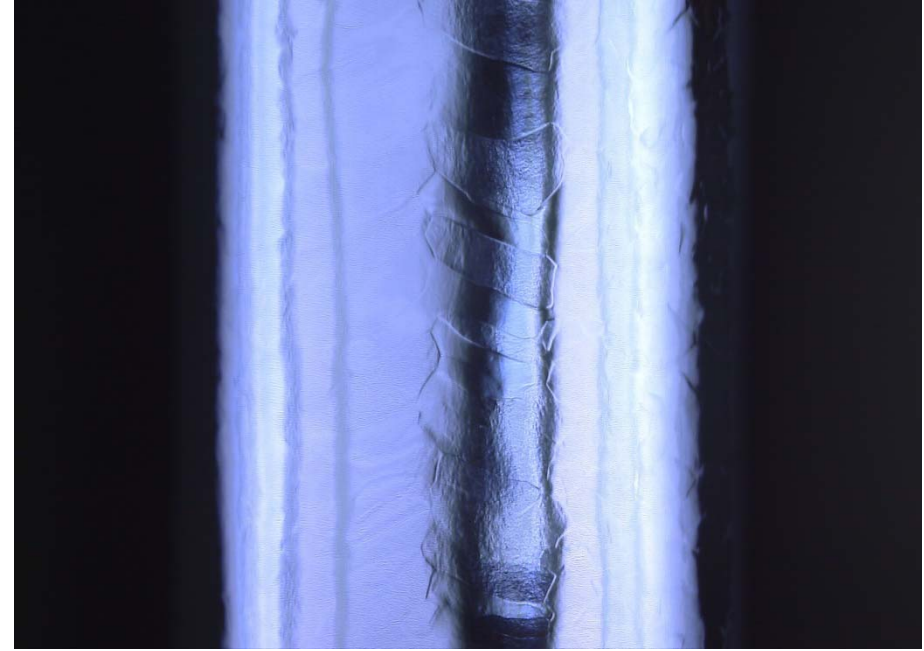
7回目縦測定後  
(Local grinding以降、EP 50um + 30um)

Local grindした場所は、EP80um後ほとんど目立たなくなっている。  
(EP50umの段階ですでにかなりきれい)  
今回最初にfieldが出たことから、Local grindingにより十分修復された
