ERL-9cell 2号機空洞 第1回縦測定の結果

2010/10/8

ERL検討会

ERL-9cell空洞 #2号機

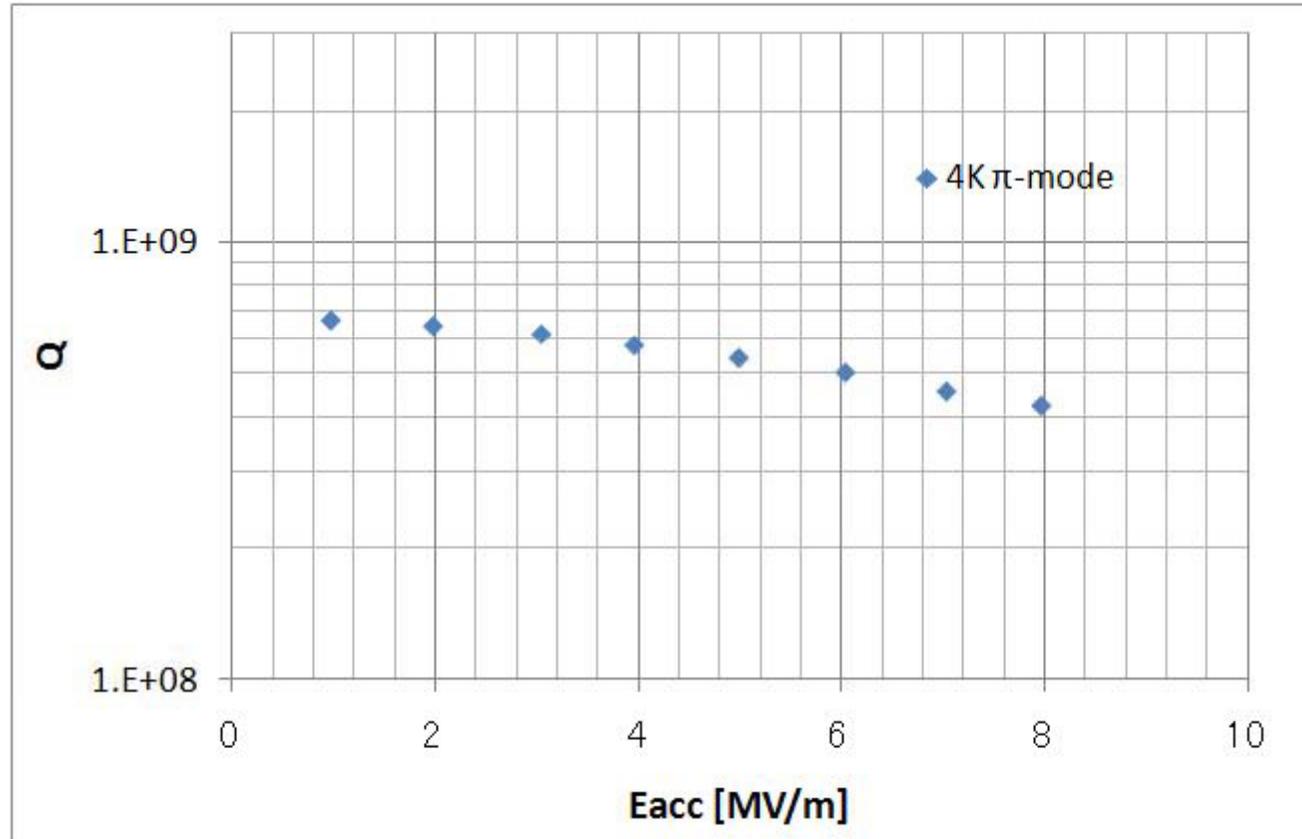
4K測定

- ・8MV/mまで到達
- ・8MV/mでわずかながらradiationを検出

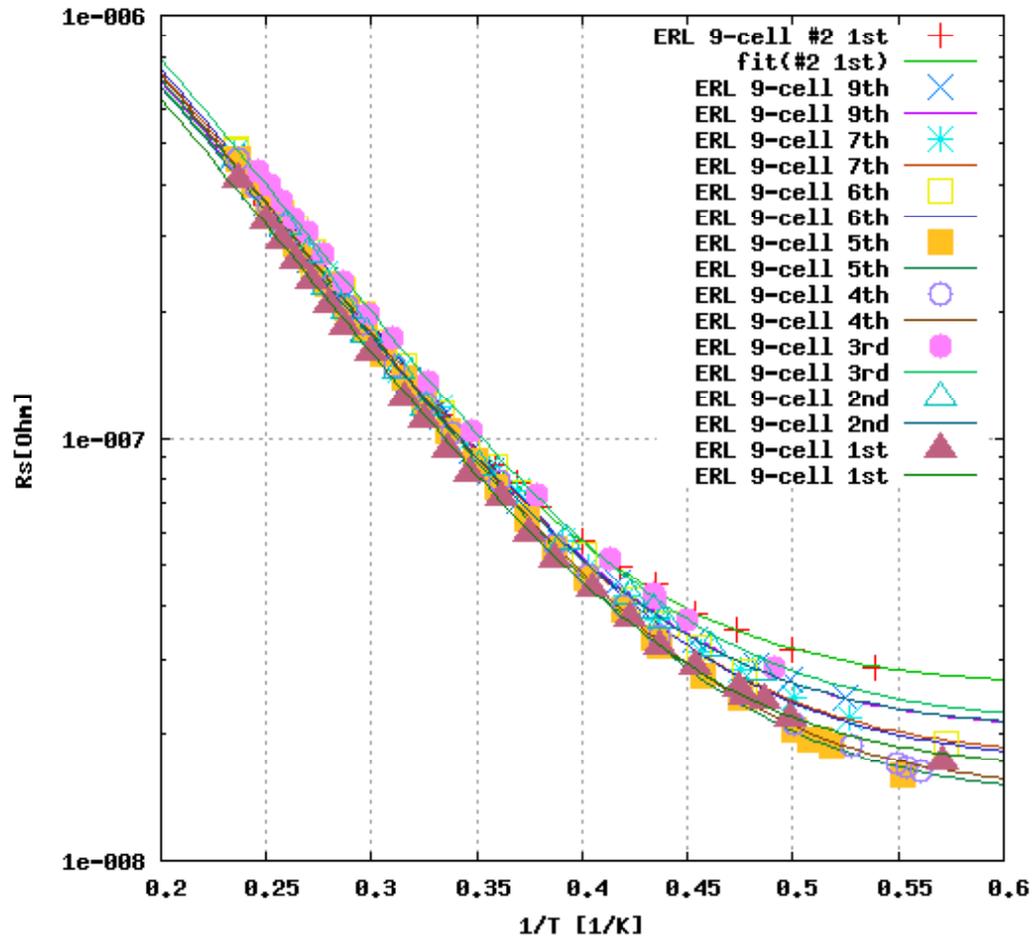
Q-T curve

LBP, SBPフランジのSUS flangeによるロスを含んで26nΩ

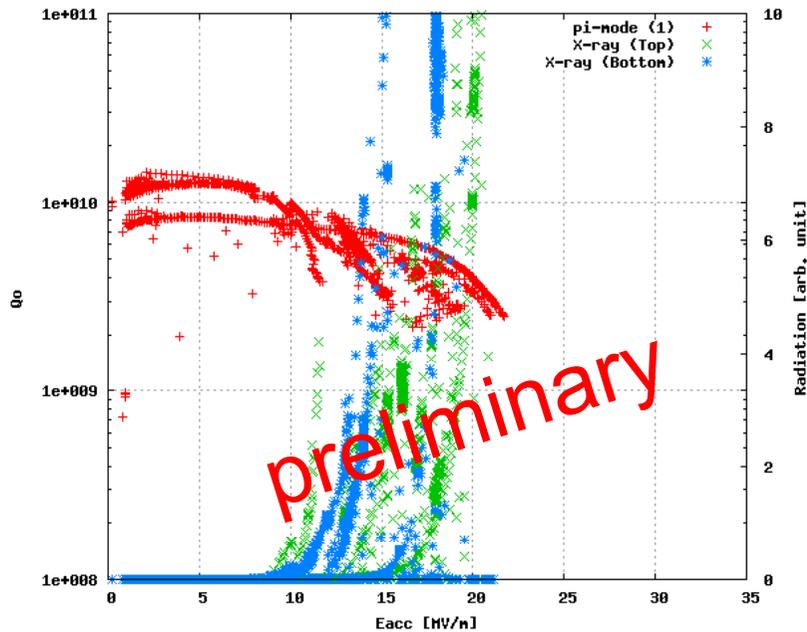
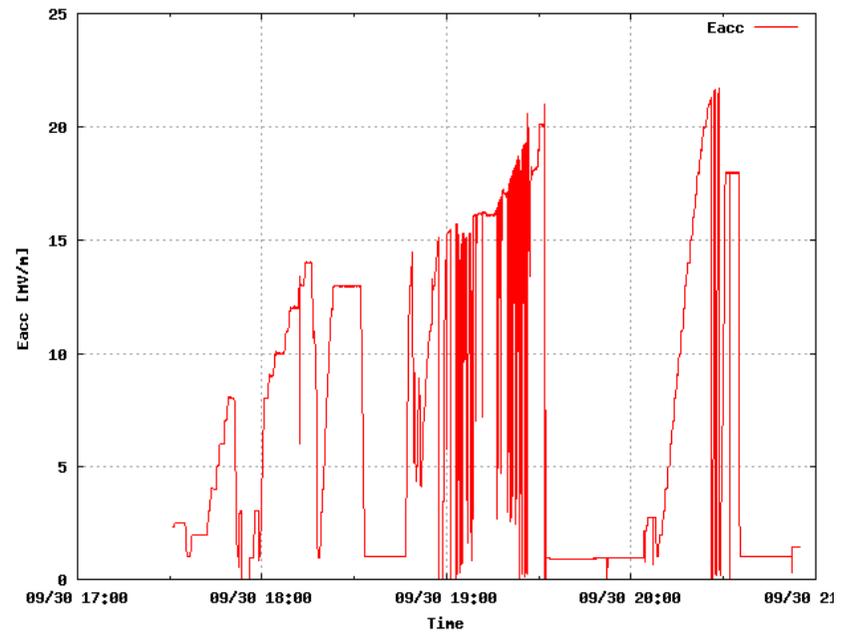
π -mode(1)

- 最初は8MV/mからradiationが始まり、10MV/mちょっとで制限
- 途中、プロセスしながらfieldが上昇
- 一時、性能悪化し、10MV/m以下に落ちることあり
- その後、プロセスが進み、21MV/mまで到達した。ただしQ値の劣化あり。
- 17~21MV/mのクエンチにおいては各セル赤道部にて発熱が見られる。その中でも1セルが顕著。
- 最終のクエンチの原因はMultipactigと思われる。
- プロセスは進行中であるが、emission&Q値劣化によりロス(170W)が大きい。

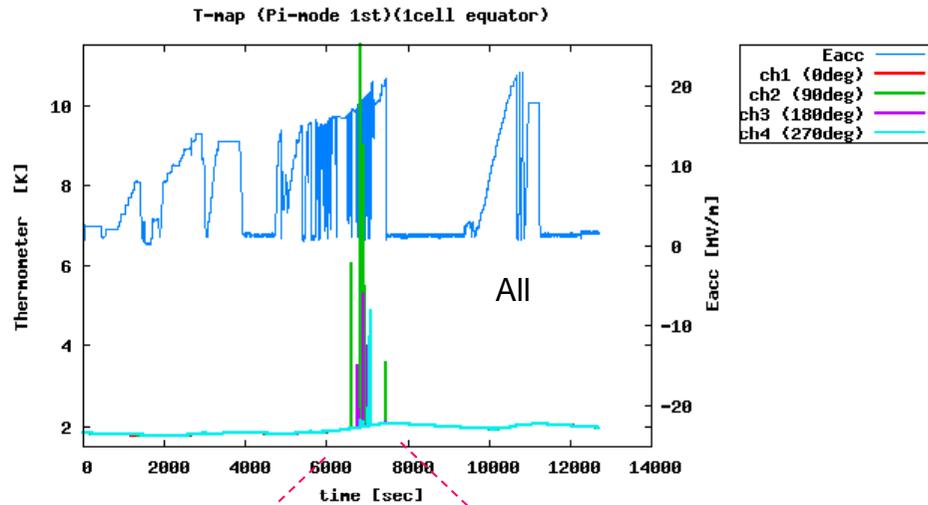
Pi-mode (1st)での発熱の例(1cell)

1cell赤道部の炭素温度計データ

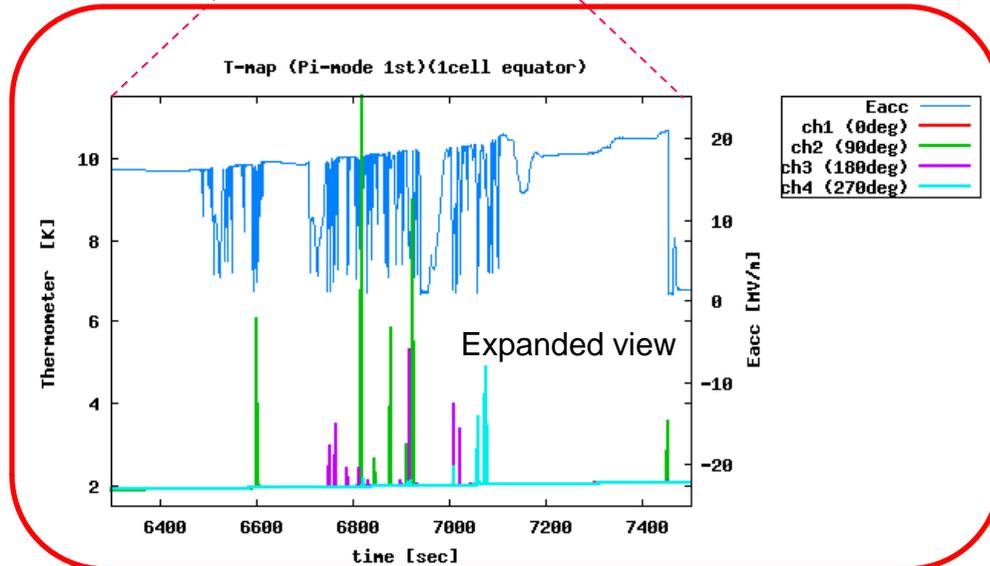
17-20MV/mで多数反応。
特に18MV/m当たりで頻繁にクエンチが起き、各クエンチごとに温度計が反応。

→multipactingの可能性が高い。

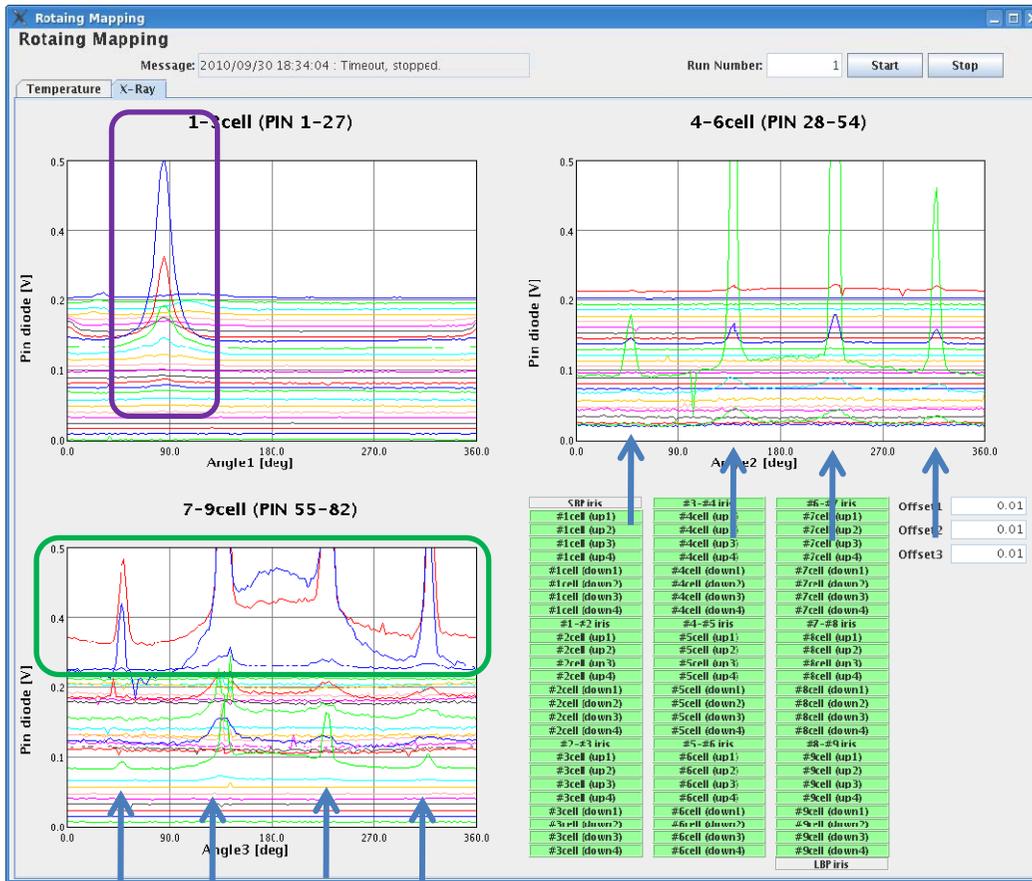
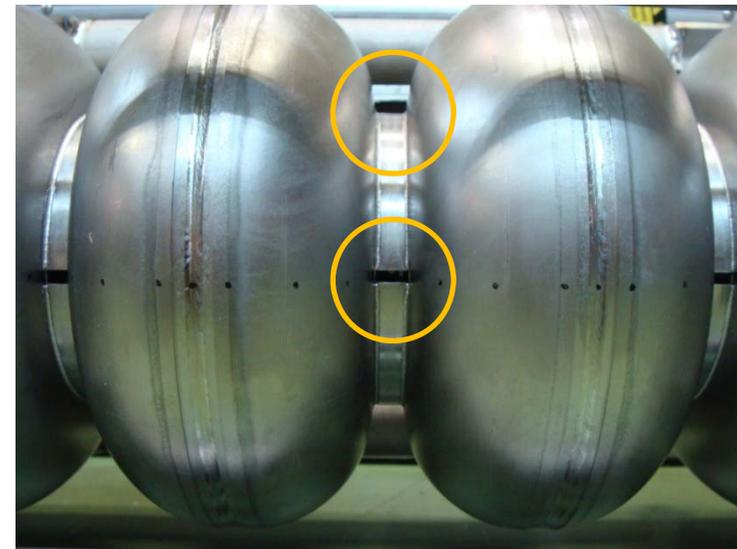
X-ray mappingについて

- 90度あたりに比較的シャープなピークあり
- 180度あたりにブロードなピークあり

アイリスの穴および隙間に対応する4本のピークが見られており、ソフト的・ハード的に対処が必要

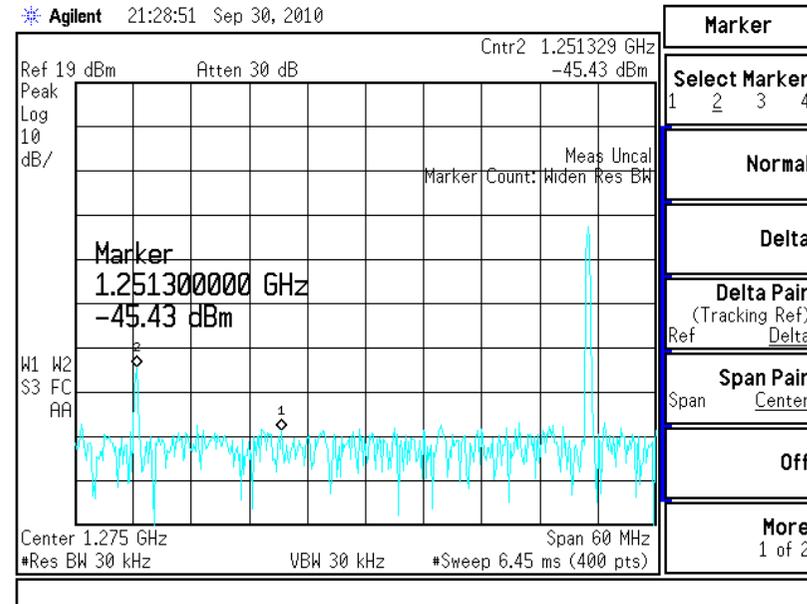
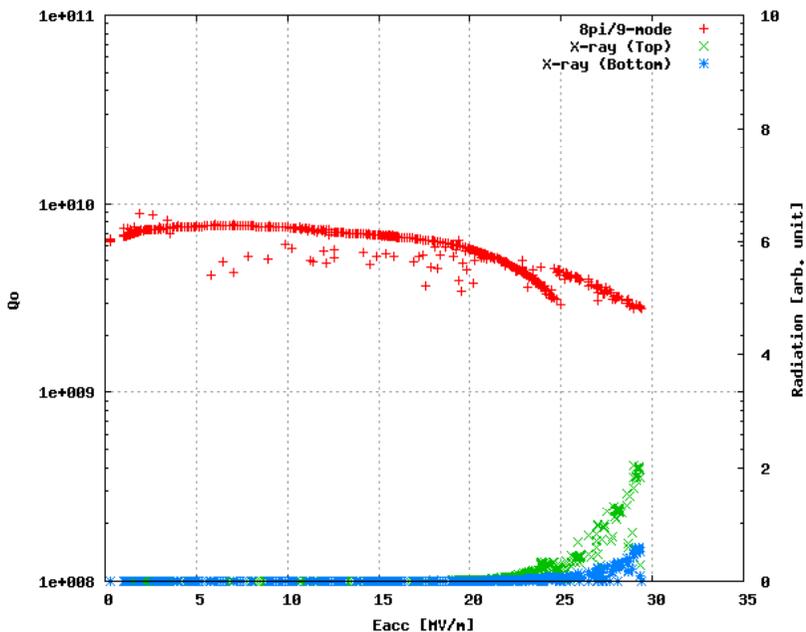
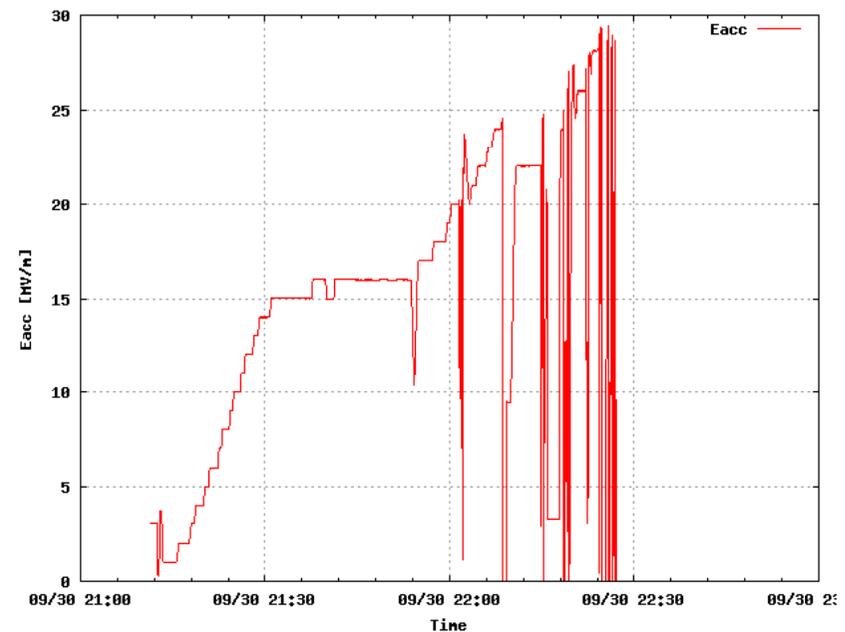
8 π /9-mode

- ・1度プロセスして、fieldが多少伸びた。
- ・30MV/m(@end cell)近くまで到達
- ・クエンチ時に1セルと9セルで発熱を観測。Multipactingの可能性が高いか。
- ・プロセスはさらに進みそうだが、ロスが170Wに到達
- ・14MV/mから1 π /9-modeがCW的に励振されるのを観測

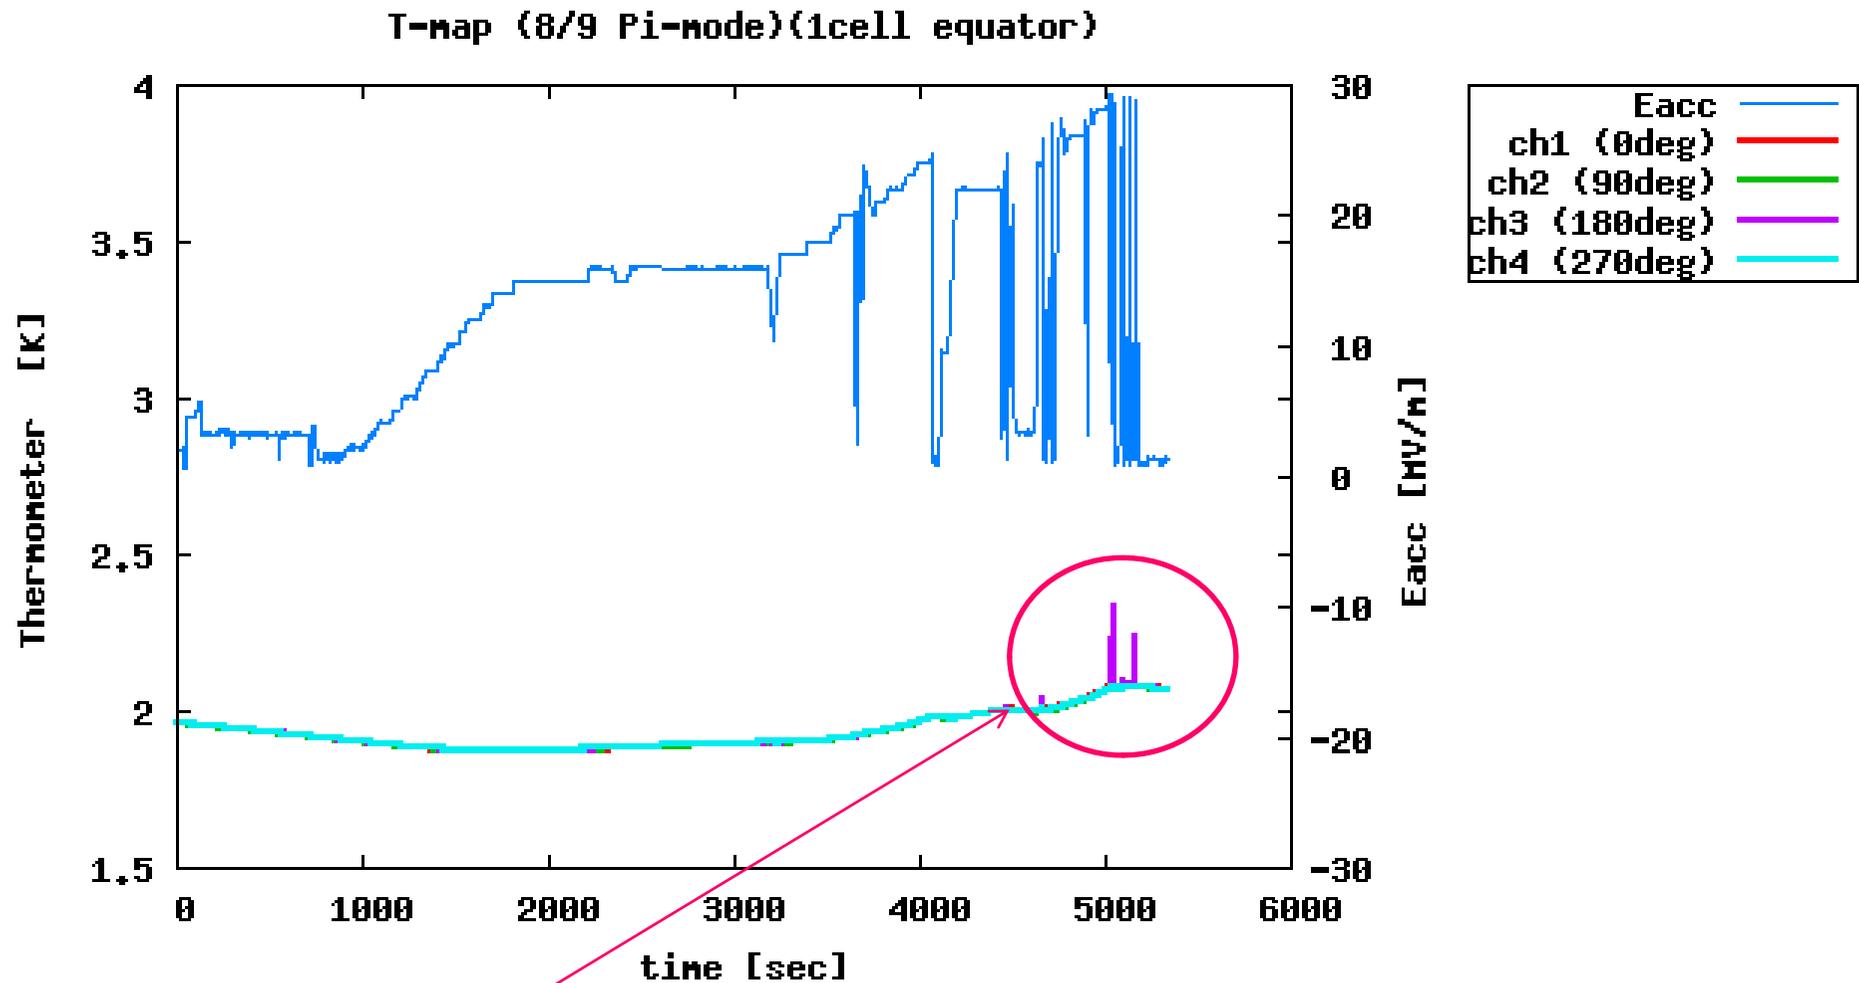
8/9pi-modeでの発熱の例(1cell)

クエンチ時にいくつか赤道部に反応あり。Process継続中。

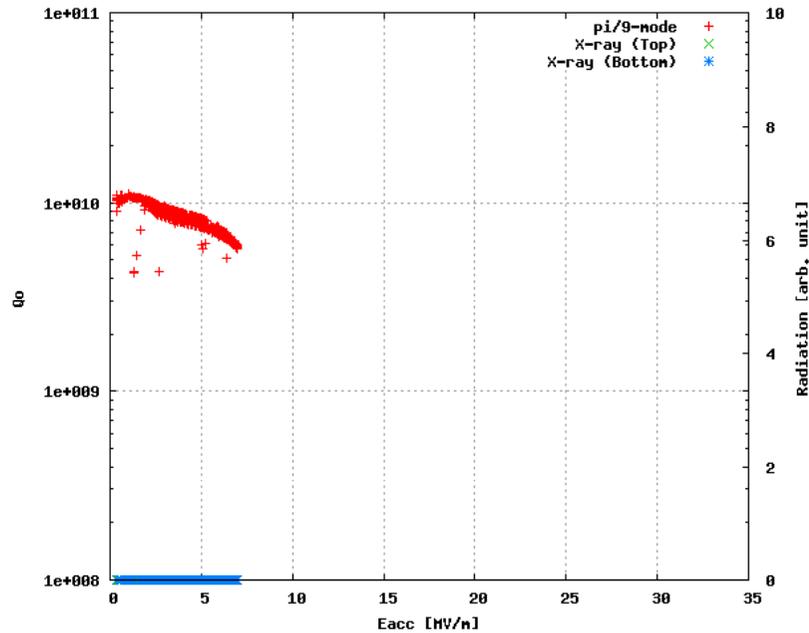
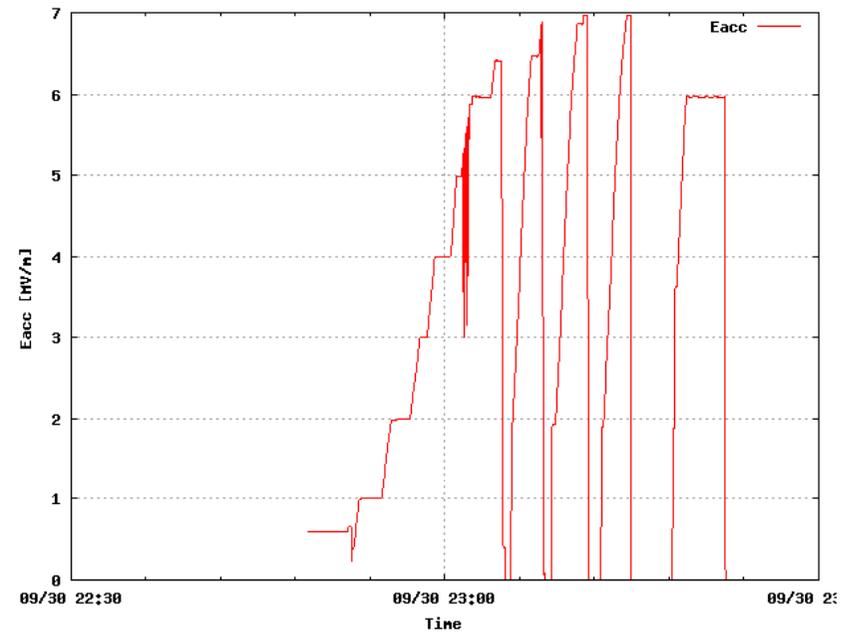
1 π /9-mode

- 5.5MV/m付近から、何度かクエンチしながら7MV/mまで到達
- クエンチ時に2セルでの発熱が観測された時あり。
- X線は特に確認されていない。(Mappingでも)
- 最終は7MV/m(@end cell)。4,5,6セルでは35MV/m以上。
- Heが無くなってきたため終了した。

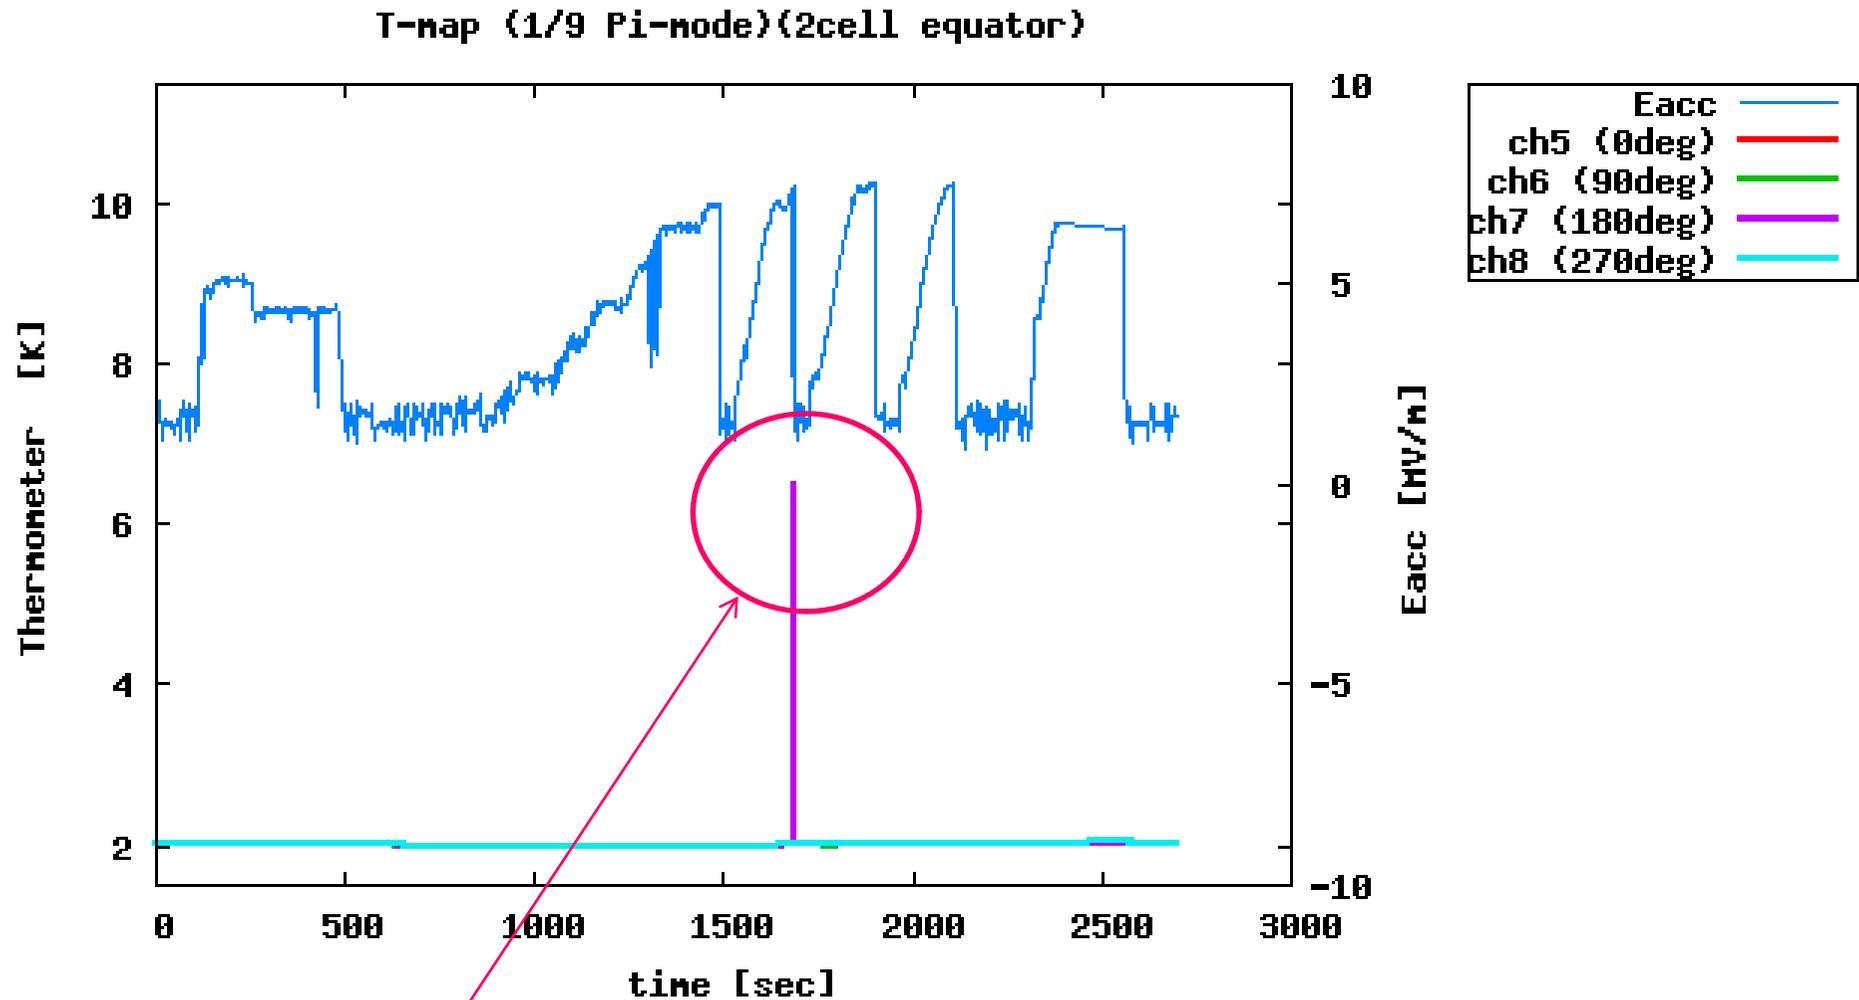
1/9pi-modeでの発熱の例(2cell)

クエンチ時にいくつか赤道部に 90° 、 180° 反応あり。さらにProcess継続中。
ちなみに2セル赤道部には 19MV/m 相当の電場が立っている。

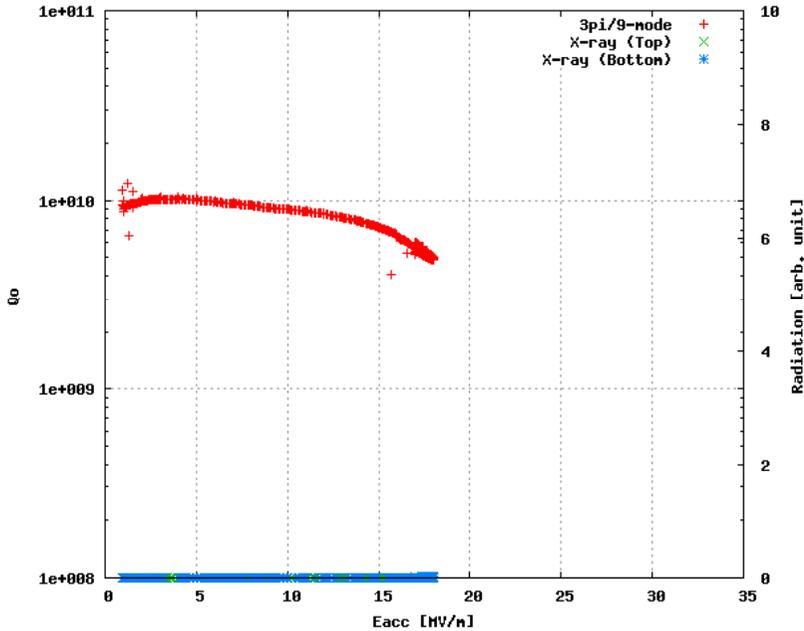
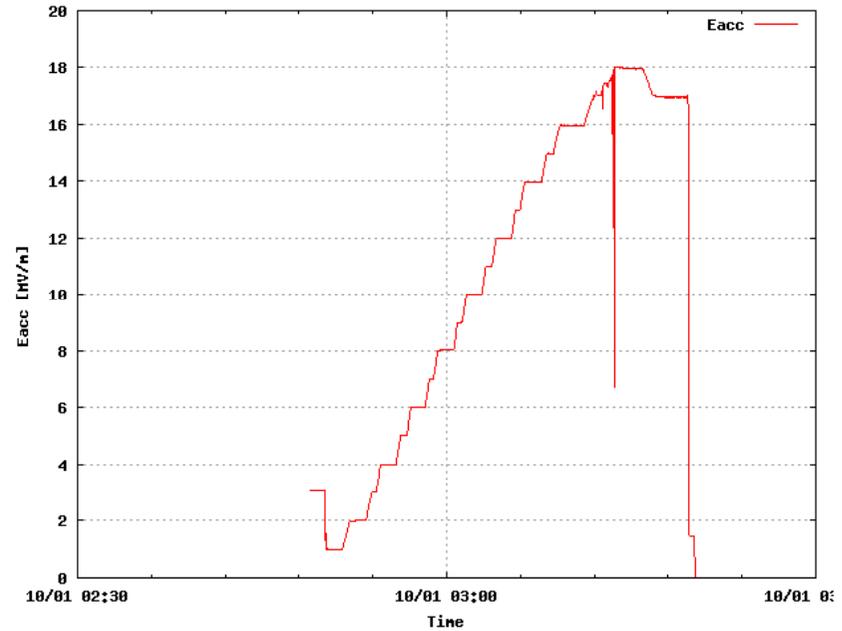
3 π /9-mode

- 17MV/m付近で数度クエンチした。
- 18MV/m(@end cell)まで到達。2,5,8セルは34MV/m相当。
- 9セルでの発熱を観測。
- X線は非常に小さい。Mappingではいくつかトレースあり。
- プロセス進行中だが、Heが減ってきたため、測定終了とした。

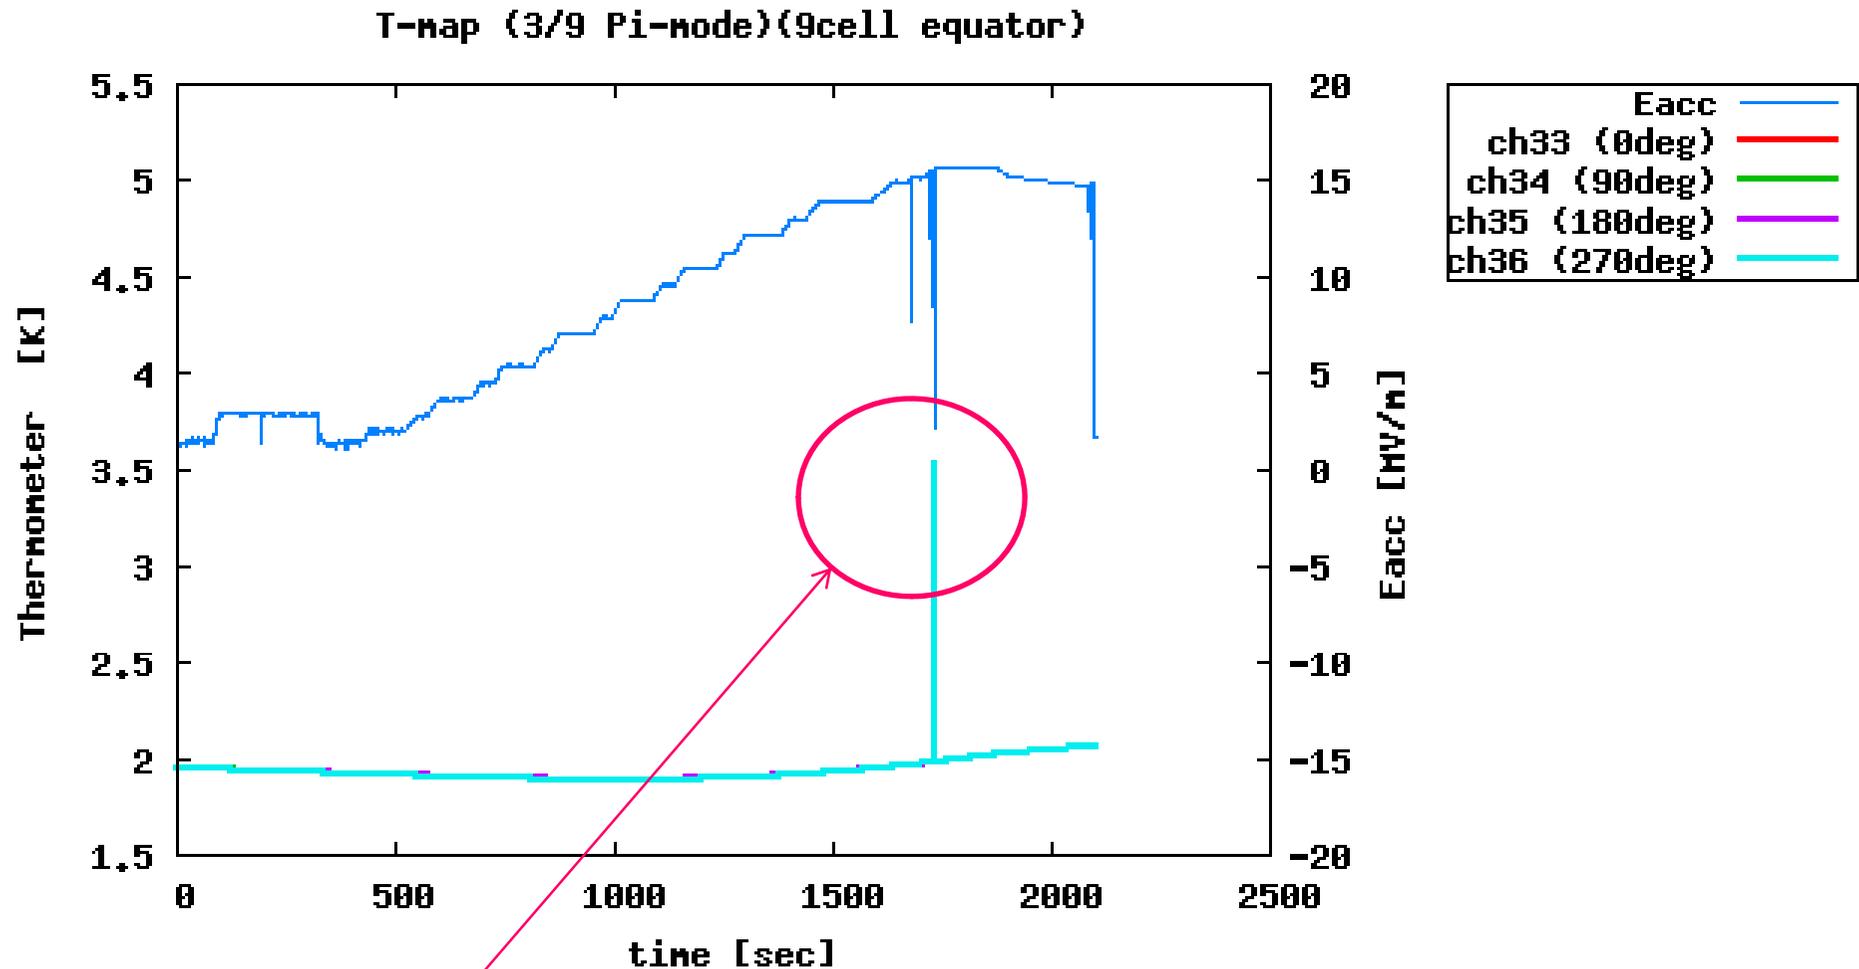
3/9pi-modeでの発熱の例(9cell)

クエンチ時に赤道部に270° 反応あり。さらにProcess継続中。
これもMultipactingであると思われる。

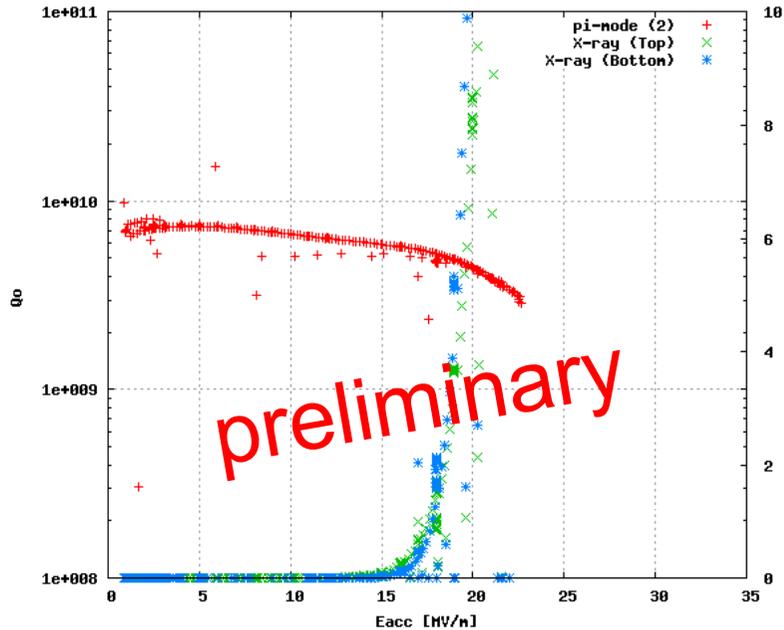
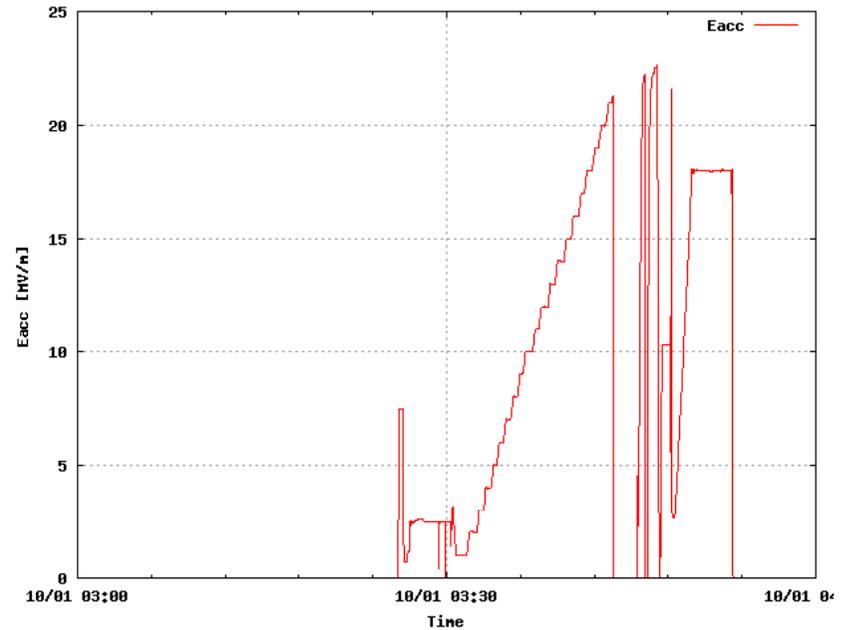
π -mode(2)

- クエンチすることなしに、20MV/m以上まで到達した。
- 最終で22.6MV/mまで到達
- X線も最初よりはだいぶ軽減された。
- ただし、low fieldでのQ値が大幅に減少した。
- 6セルでの発熱を観測。まだMultipactingが残っている様子。
- プロセス途中であったが、Heが無くなったため終了した。

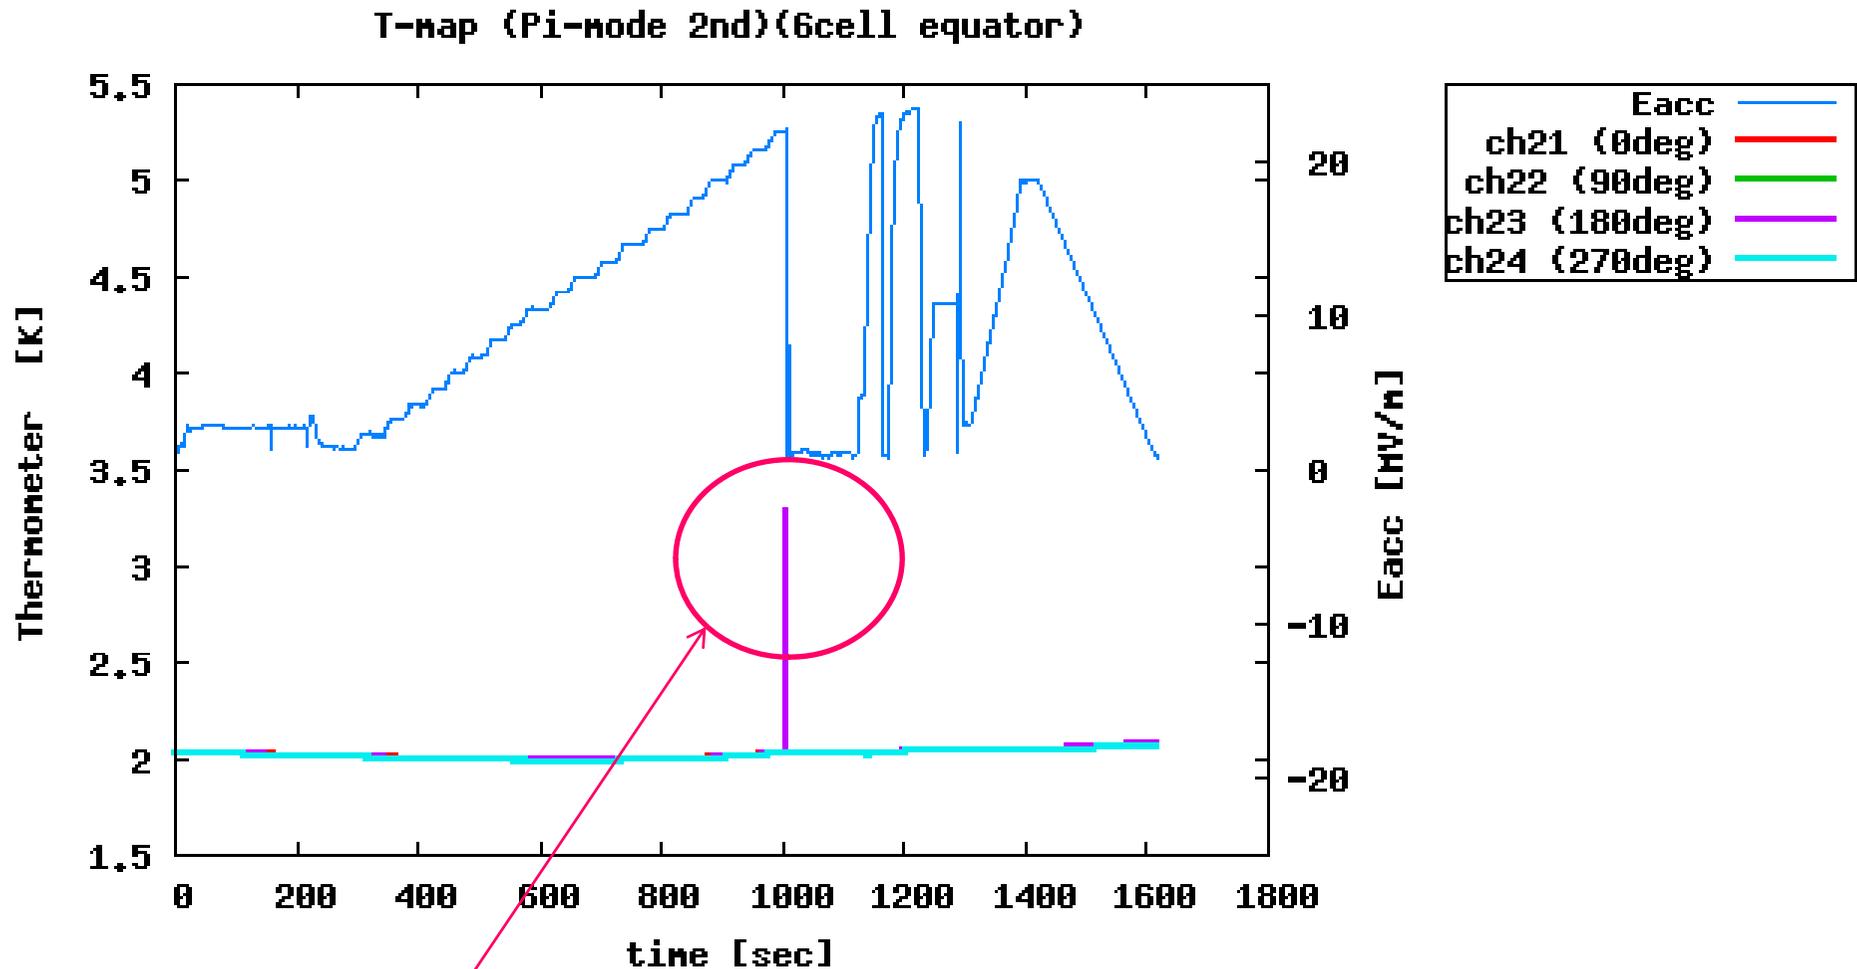
Pi-mode (2nd)での発熱の例(6cell)

クエンチ時に赤道部に180° 反応あり。さらにProcess継続中。

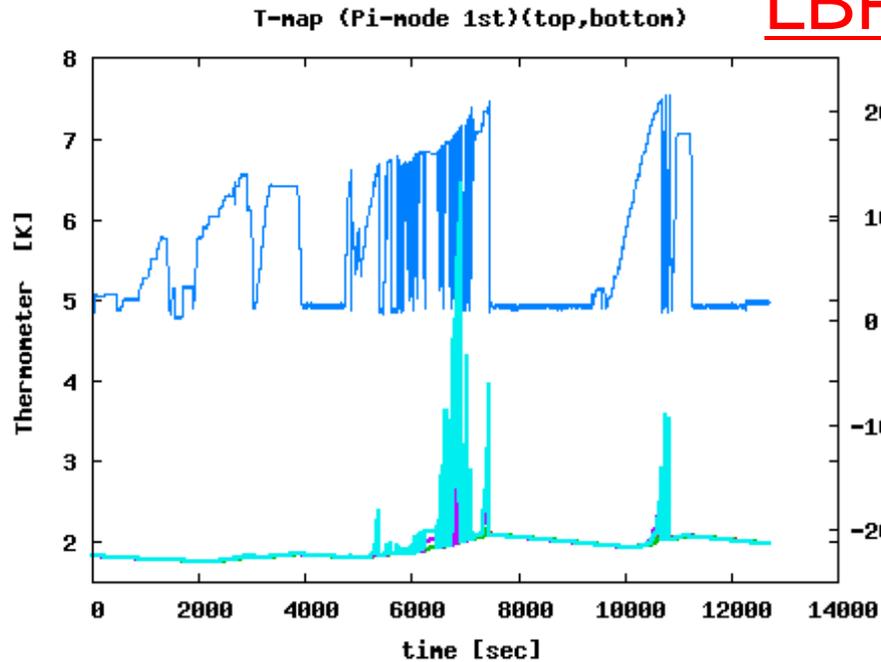
LBPおよびSBPフランジでの発熱

途中20MV/mあたりでbottom2の温度上昇が7Kちかくまで上昇。
今までに見たことがないくらいの温度上昇。
※ Bottom2は、中心から外れた方

最後はCh40 (bottom2)で4K程度の温度上昇で止まっている。(それでも4Kの温度)

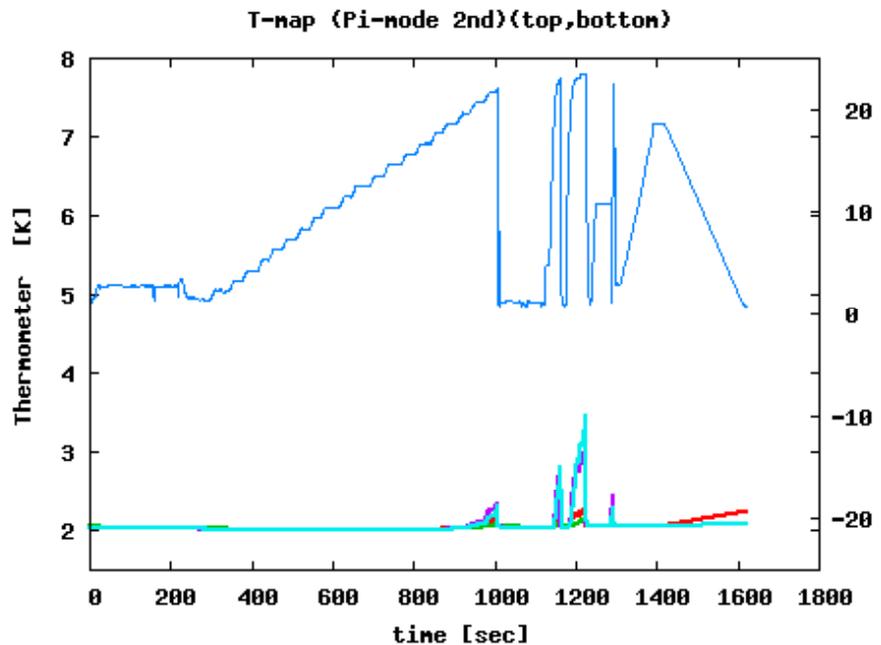
22.5MV/m近くで3.6Kまで温度上昇
@ch40 (bottom2)
Topにも発熱は見えている

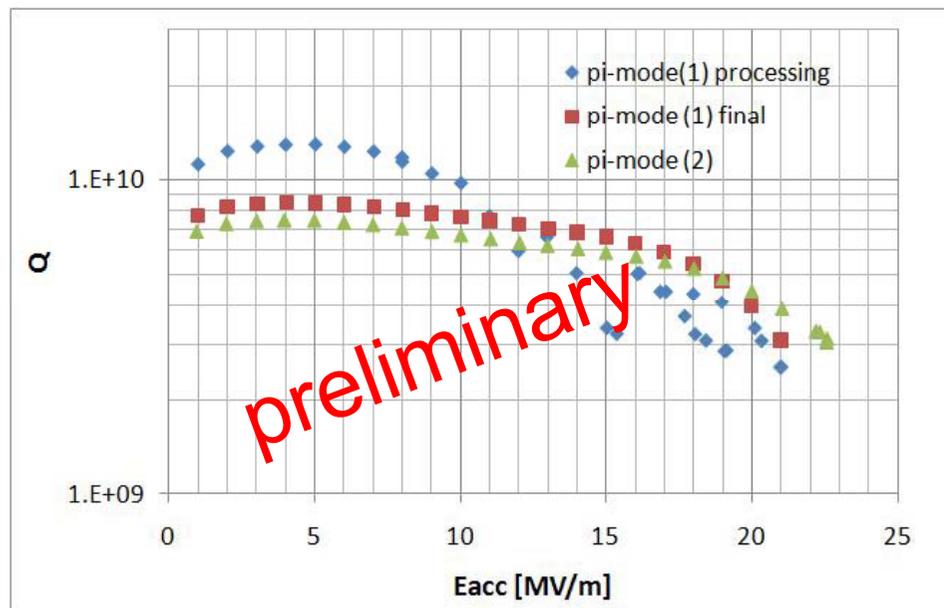
#2号機 1回目縦測定結果(今回)

- 前回の測定でも、Q値の低下は見られている。
- 考え得る原因としては、
 - 表面が実際に汚れた？
(プロセスの際のスパッター?? Coupler?? SUS flunge??)
 - クエンチの際の磁場のトラップ？
 - low level系の問題？

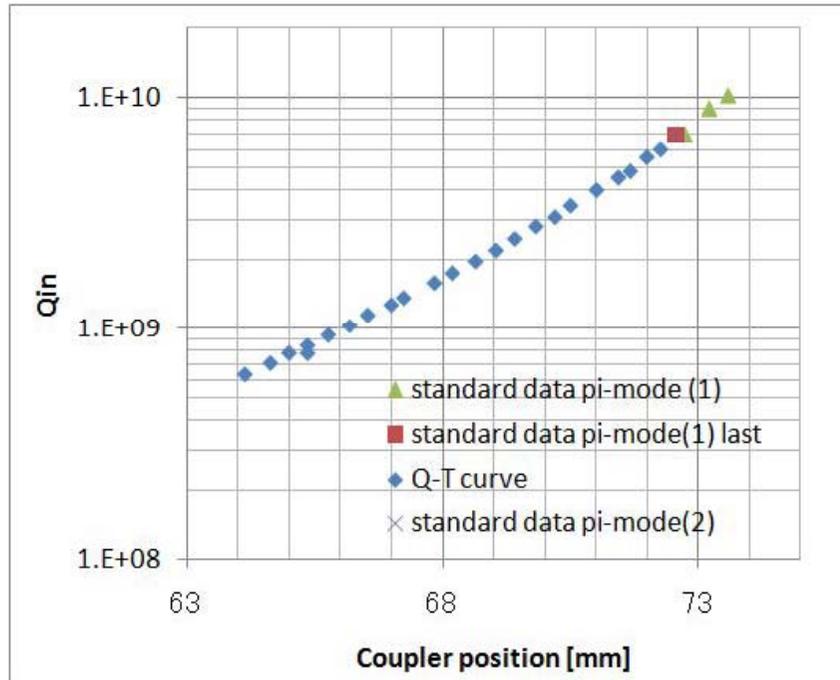
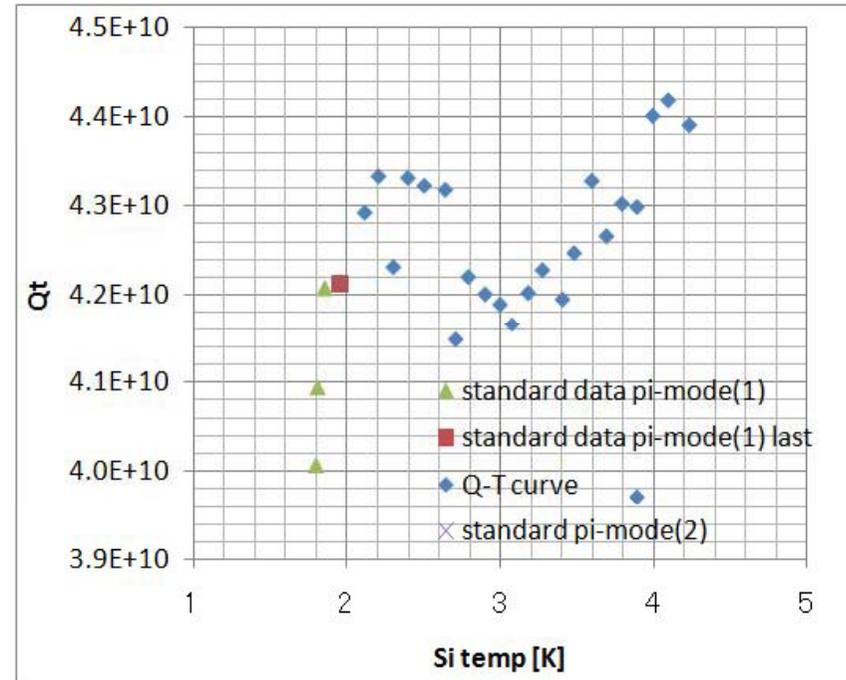
Q₀の劣化についての考察

- Q_{in} や Q_t に特におかしなところは見られない。
(図 青: Q-T data, 緑: $\pi(1)$ の最初のstandard data, 赤: $\pi(1)$ の最後にとった standard data, 紫: $\pi(2)$ のstandard data)
- low level系には、特に問題は無いように思われる。
