光源の現状 (Photon Factory News Vol.29 No.2 Aug 2011)

加速器第七研究系主幹 小林 幸則

光源リングの復旧作業

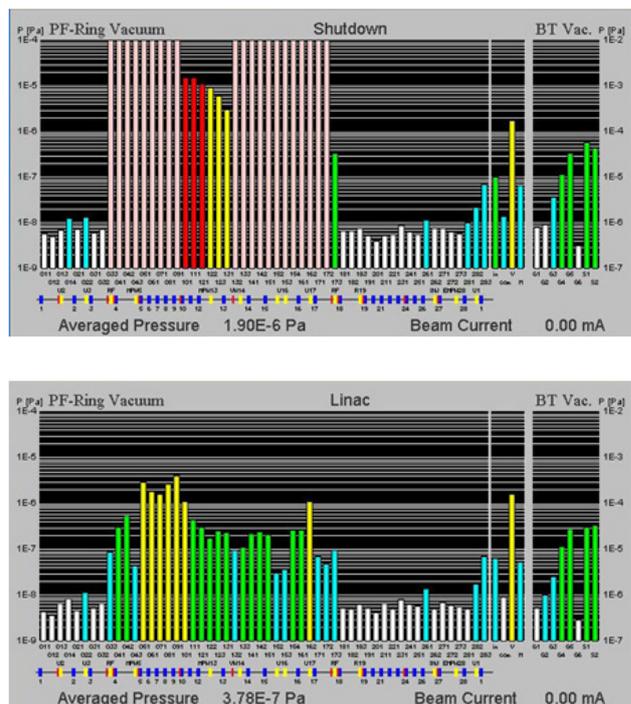
PFリングとPF-ARは、それぞれ5月16日および6月1日のビーム試験運転開始を目標にして、復旧作業を行った。PFリングでは、4月18日の週に冷却水が復旧し、配管等からの水漏れが無いことを確かめた後、電磁石電源およびRFにおける大電力健全性確認を行った。電力制限により電磁石電源は1台ずつ10分程度通電し、特に異常の無いことを確かめた。通電試験後に、四極電磁石の垂直レベル測量を行った。2009年夏に行った測量データと比較すると最大で0.3 mm程度のずれであったので、ビーム試験はアライメントをせずに行うことにした。RFに関しては、1台の高圧電源内部にガイシの破損があったため、当初健全性試験は3台で行ったが、破損の修理が4月中に行われたので健全性の確認はすべて連休前に終了した。クライストロンを含め特に問題はなかった。しかし、RF空洞は大気にさらされたため、試験運転再開前にはある程度のエージングが必要で、真空作業との調整で連休明け5月10日から5月13日にかけて行うことになった。真空に関しては破損した壁電流モニターのベローズ部分をダミーダクトに交換し、またスローリークが見つかった超伝導ウィグラーダクトの下流部はバックシールで処置を行った。図1に4月15日時点と5月12日時点のPFリング1周の真空度のグラフを示す。リング半周部分が大気暴露されたため、ビーム試験運転では約一週間ほどの真空焼きだしが必要とされた。

図1 PFリング一周の真空度のグラフ。上図は4月15日時点、下図は5月12日時点での真空度を示している。北RF～南RFの西側半周が大気暴露した。

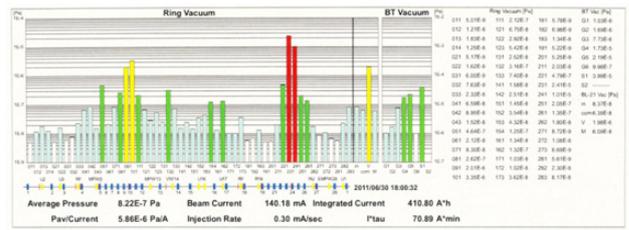
ビームの試験運転は予想以上に順調立ち上がり、ほぼ全ビームラインに放射光を供給することができた。試験運転は多バンチモードで行われたが、秋からの単バンチモードを含めた本格的なユーザ運転に備えて、1日ではあるがマシン調整日の6月30日に震災後初めて単バンチビームを蓄積するテスト運転を実施することになった。当日の朝9:00過ぎに50 mAを蓄積すると、リングの2カ所B09-B10間、B23-B24間で真空度が悪化した。直ちに入射を止め様子を見たが、徐々に真空度が改善してきたので、単バンチモードでの運転を続行した。しかしながら、夕方B23-B24区間で再び真空度が悪化し、しかもインターロックレベルの 10^{-5} Paを上回ったため、ビームダンプが起こった。そこで多バンチモードに切り替えて蓄積を試みたが140 mAで再びビームダンプが発生した(図3)。真空リークが疑われたため、ビーム試験運転を中断させてもらい、

図3 6月30日B23-B24区間で真空悪化が発生してビームダンプが起こった時の、リングの真空度のグラフを示す。

翌日7月1日から2日にかけてリーク調査を行った。ベローズやその溶接部、アブソーバを丹念に調べたが、結局リーク箇所は特定できなかった。再び多バンチモードでの入射したところ、蓄積直後は真空悪化が起こったが、インターロックレベルには至らず徐々に改善が見られたので、運転を続行することになった。ただし、安全を見て蓄積電流値は定格450 mAより100 mA少ない350 mAとして再開した。震災以前は単バンチビームを蓄積してもこのような急激な真空悪化は見られていないので、震災と何らかの関係はあると推察されるが、外部からの調査では特定できないため、運転停止後真空ダクト内を調査することにした。この時の結果については次項の本田氏の記事をご覧ください。
