## 光源の現状 (Photon Factory News Vol.29 No.4 Feb 2012)

加速器第七研究系主幹 小林 幸則

## PF リングにおける進行方向四極振動について

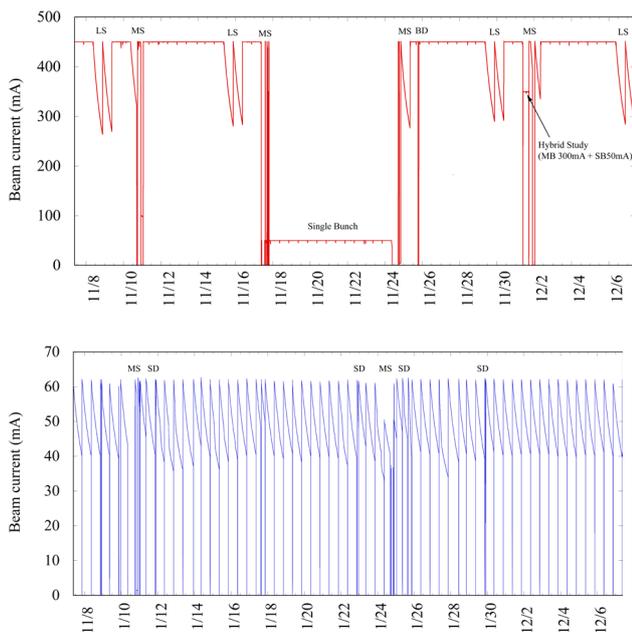
PF リング, PF-AR とともに秋の運転は概ね順調だった。図 1 に典型的な運転として, 11 月 7 日から 12 月 7 日までの蓄積電流値の推移を示す。PF リングでは 11 月 18 日から 11 月 24 日にかけては単バンチユーザ運転を行っている。単バンチモードは寿命が短いため, トップアップ運転は必須となっている。そのため, 火曜日ごとに行われているリニアックマシン調整をこの週に限り中止して頂いた。また, 12 月 1 日のマシン調整日に多バンチ 300 mA と単バンチ 50 mA を組み合わせたハイブリッドモードでのテスト運転をビームライン側と合同で行い, ビームライン側での問題点を洗い出して頂いた。特に, 問題は無いようである。PF-AR では再入射を必要とする寿命急落が 11 月 11 日に 2 回, 1~2 時間で回復する寿命急落が 11 月 12 日と 11 月 15 日に 3 回ずつ発生した (11 月 15 日には 2 分間隔で 2 回起きていた)。その 8 回のうち 5 回は SW12-13 間の FB ダンパ部の圧力のハネと同期していた。一度起きると頻発する傾向がある。カレント依存性も見えており, 非回復型は 60 mA 付近で発生, 回復型は 50mA 付近で発生している。放電条件やダストの種類やサイズの違いが考えられている。FB ダンパを改良型に交換する方向で検討している。さらに再入射を要する寿命急落が 11 月 22 日, 11 月 25 日, 11 月 29 日に 3 回あった。短時間で回復する急落も頻繁にあったが, そのうちの幾つかでは NW14-2 付近の圧力が変動していたこともあり, ギャップを 10 mm まで閉じたことによる (ダストでは

ない) ビームロス率の上昇と思われる。

図 1 (上) PF リングと (下) PF-AR の蓄積電流値。MS はマシン調整, LS はリニアックマシン調整, BD はビームダンプ, SD は寿命急落を示している。

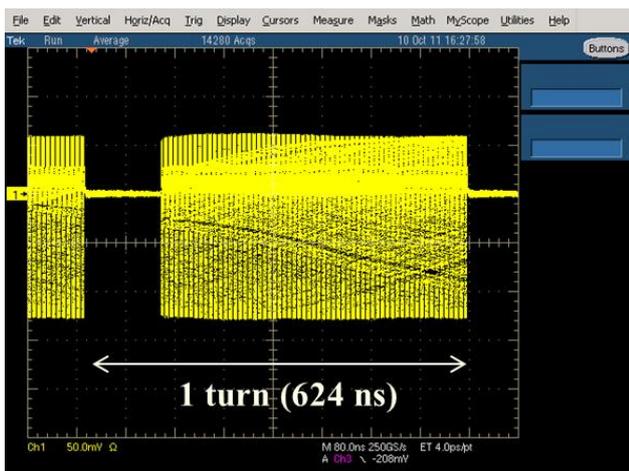
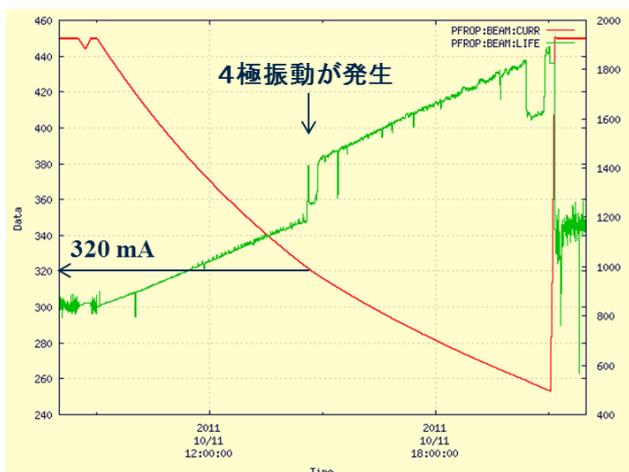
これで四極振動問題が全て解決したかと思っただけの間、ビーム電流が 450 mA でトップアップ運転を継続している間は非常に安定であったのに対し、リニアックマシン調整にともなってトップアップを停止して蓄積モードで運転したところ、電流が 320 mA 付近まで減少したときに四極振動が起きはじめることが判明した（図 2）。この現象には

図 2 (上) 250 バンチ + 62 ギャップのフィルパターン、(下) ビーム電流 320 mA 付近まで減少したときに四極不安定発生。バンチ体積が増えるためビーム寿命が増加する。

ヒステリシスがあり、一度不安定が起きはじめると 450 mA でのトップアップ運転に戻しても四極振動が治まることは無かった。

フィードバックシステムの解析機能を使用して個々のバンチ振動の様子を測定したところ、バンチトレイン後半になるにしたがって振動が大きくなることが分かった。これまで PF はハーモニック数 312 に対し、連続した 250 パケットにビームを蓄積して、残り 62 パケットはイオン捕獲不安定を抑制するためのギャップとしていた（バンチトレイン 1 個）。バンチ列後半で不安定が成長するならば、バンチトレインの数を増やして、個々のトレインの長さを短くすれば不安定が抑制可能になると考えて、いくつかのフィルパターンを試行した。その結果、4つのバンチトレイン（63 バンチ + 15 ギャップ）× 4 個、とすれば四極振動が起き始める電流値が下がることを確認できた（図 3）。これ以上分割しても効果は無く、むしろ不安定が起りやすくなってしまった。当面のユーザーランは 4 バンチトレインで行うとともに、今後も原因究明のマシンスタディを継続する。

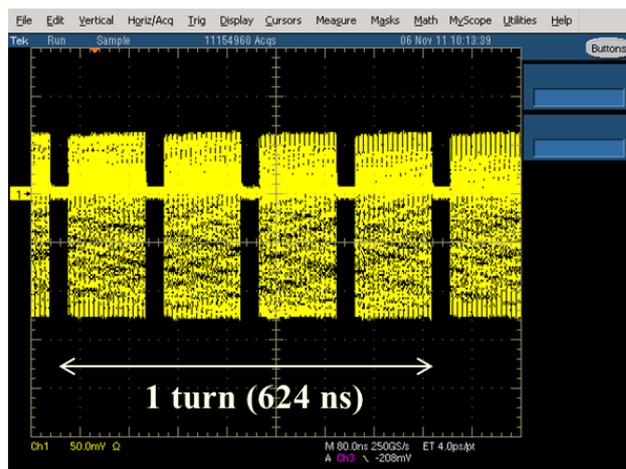
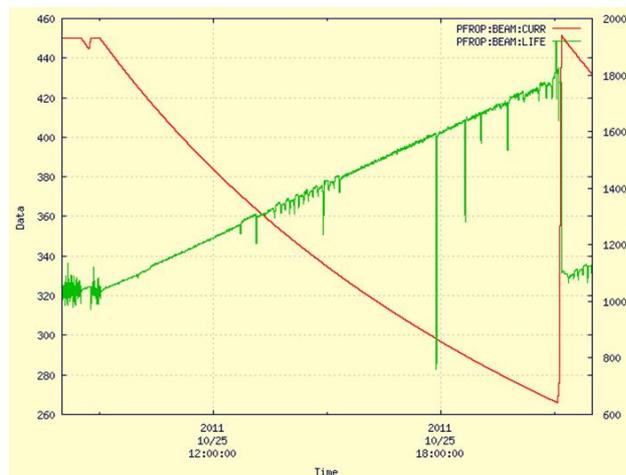
図 3 (上) (63 バンチ + 15 ギャップ) × 4 個のフィルパターン、(下) ビーム電流 260 mA 付近になっても四極不安定は発生しない。（ビーム寿命がスパイク的に下がっているのは挿入光源のパラメータ変更にもなうもので、不安定とは無関係）
