ビームライン高度化作業 床補強工事とその評価

Abstract

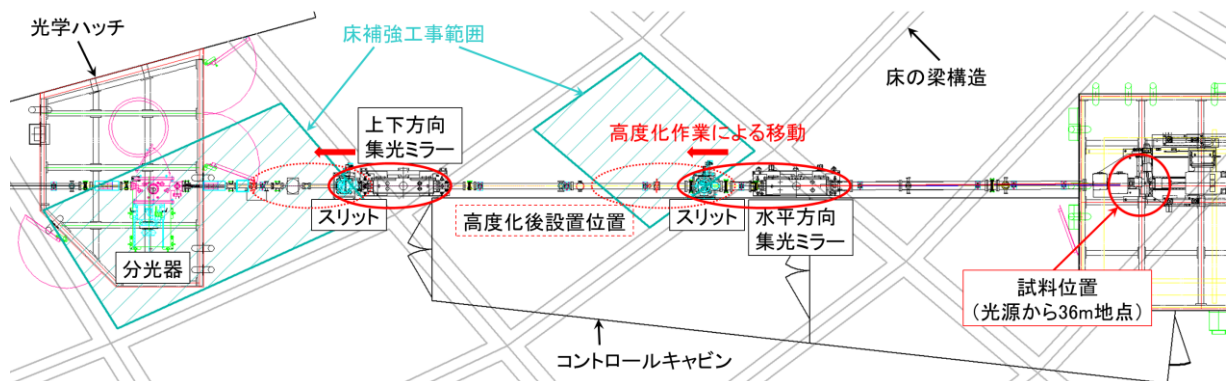
微小集光化されたビームをサンプル位置で安定して照射するためには、途中のビームライン光学系への振動の伝達を極力抑える必要がある。PF 実験ホールの床の梁の間隔は 3~7m 程度あり、コンクリートも薄い。これまで BL-17A では梁から離れた場所にある光学装置付近に人が近づくと体重により床が沈み、ビーム位置の変化やビーム強度変動が観測され、実験にも影響が出ていた。このため高度化作業の一環として、脆弱性が指摘されている床の補強工事を行うこととなった。図 1 に床補強工事の範囲を示す。

図 1 : 現在の BL-17A ビームライン図の一部と床補強工事範囲

工事は7月22日から8月20日の期間に行われた。はじめに既存のビームラインやハッチを撤去し、工事箇所を測量した。今回の工事では厚さ20cmの既設コンクリート床を撤去し、新たに厚さ50cmのコンクリート床を敷設することとした。コンクリート床の撤去には大きな騒音や粉塵を伴うため、近隣ビームラインへの配慮と相談が必要だった。周囲に大きな影響を及ぼさないよう、工事範囲はテントで囲い、テント内では集塵機も用いた。しかし工事後に確認したところ、細かい粉塵は2つ隣のビームラインまで届いてしまっていた。床の配筋は以前よりも目を細かくし、より頑丈な床作りを目指した。床完成後にははじめに撤去したビームラインやハッチを元通りに設置した。現在BL-17Aは工事前と同じ状態に戻り、ユーザー実験が行われている。

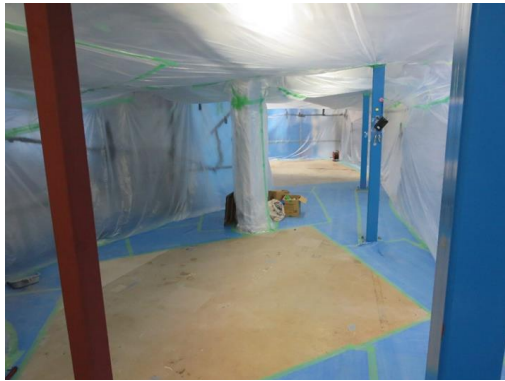
図2：工事現場 テントを張った様子

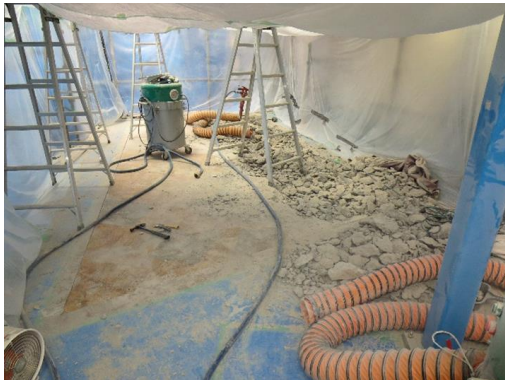
図3：コンクリート床撤去の様子

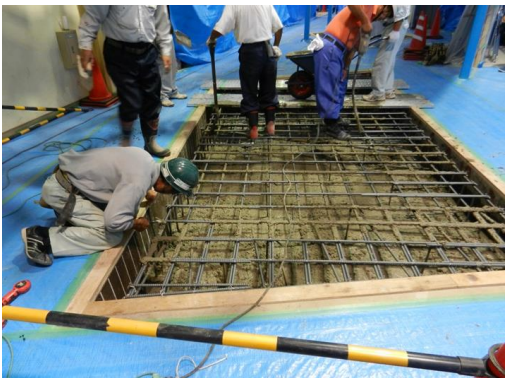
図4：配筋とコンクリート打設の様子

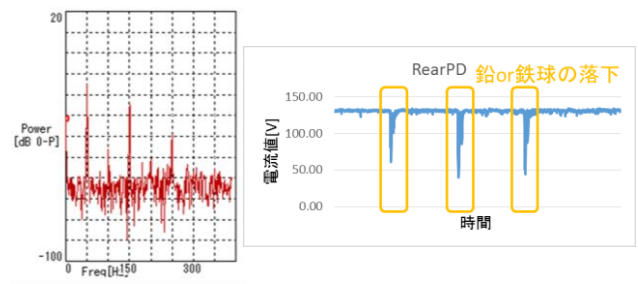
図6は工事前に行った測定の結果である。測定点に置いた振動計では、振動の大きさをデシベル単位で周波数ごとに測定した。振動の様子は振動計だけでなくBPMでも確認された。ビーム電流値が起こした衝撃と同時に変動していることがわかった。今後工事後の測定結果と比較し、衝撃に対する効果などの程度出たのか評価を行う予定である。

図6：衝撃伝播測定の結果（工事前）

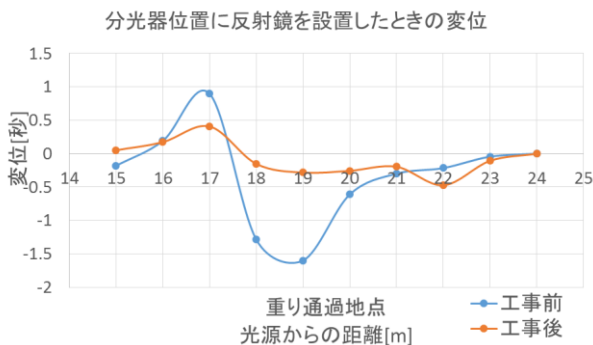
図 8 は反射鏡を分光器設置予定位置に置き、放射光ビームに沿って引かれたライン上で重りを動かした結果のグラフである。反射鏡の傾きを秒単位であらわしている。全体的に工事後の方が変位量が小さく、光源からの距離 19m 地点では工事前後で約 1.3 秒の差がでた。このことから、工事後は加重により床がひずむ問題が改善されたと考えている。反射鏡の位置を変えて同様の測定を行ったが、ほとんどの測定で加重による変位量が小さくなった。また、反射鏡位置とは床の梁を隔てた場所で重りを通過させた場合でも、床の変位量が工事前よりも小さくなったことがわかった。しかし、変位量や変位の様子は場所によってさまざまであった。加重による床の変位の傾向をつかみ、さらなる解析を行う必要がある。

図 8：床加重変位測定の結果
