## PF リングの軌道安定性の現状

放射光源研究系 帯名 崇、多田野 幹人、本田 融、芳賀 開一、春日 俊夫

PF リングにおけるユーザー運転中の軌道変動について高輝度化以降に行ってきた安定化の現状と各種モニター類について報告する。内容についてはこれまで Activity Report や PF ニュース等で発表してきたものをまとめたものである。詳しい内容はこれらの参考文献を参照して頂きたい。最後に、BL21 に設置してある光モニターに関して、室温（空調）との相関について報告する。

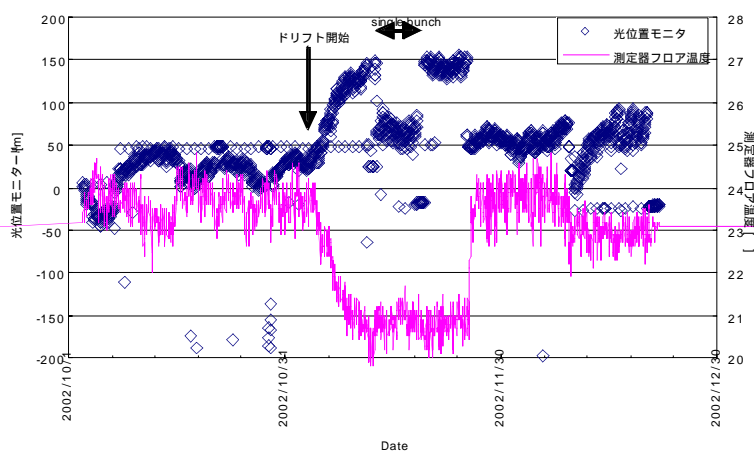
BL21 ビームラインに歪みゲージと温度補正のための熱電対を貼り付けてデータを取得していたところ、測定器フロアの温度変動と光モニターの位置信号との間に相関があることが分かった。11 月初め頃より室温が 24 度から 21 度まで低下しており、それに伴って光モニターの信号は上方向へ 100 $\mu$ m 程度ドリフトしていった。
