スタディのまとめ (Optics関連)

ビームダイナミクスWG

2014年7月9日

島田 美帆、中村 典雄

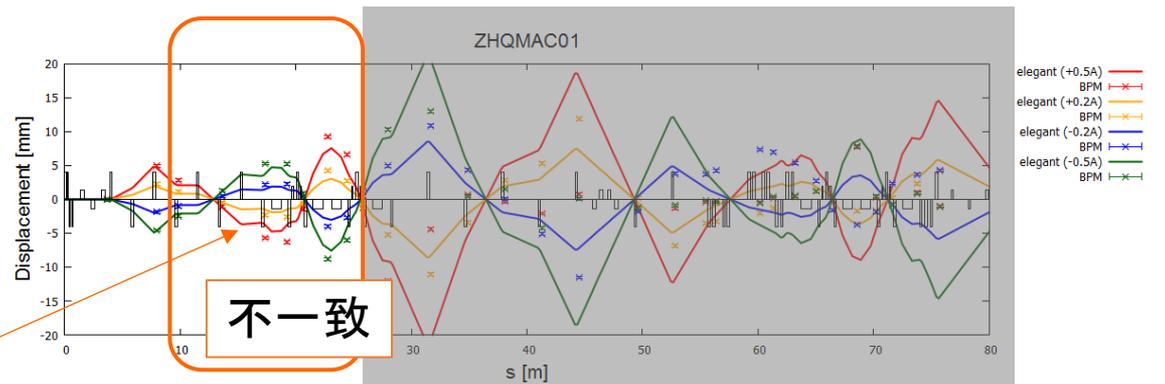
ZHQMAM01の結果:
QMAM02以降で測定値と計算値にずれが生じている。

→QMAM02以降に問題がある
と考える。

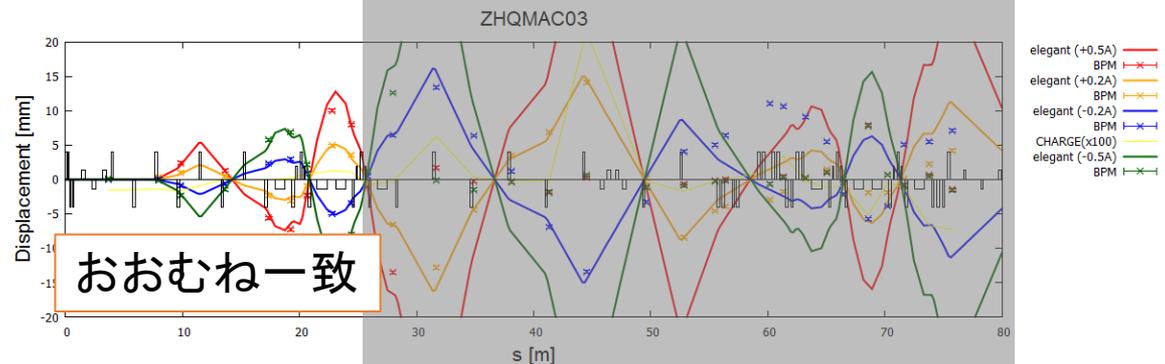
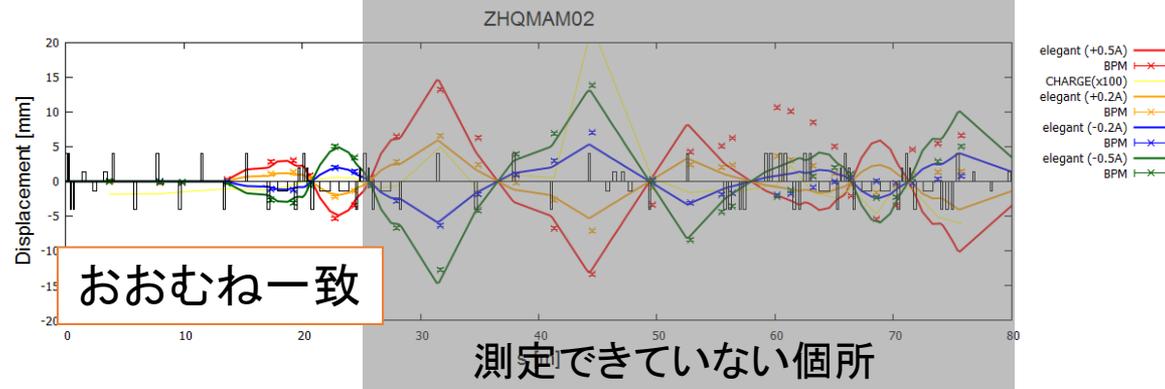
それより手前のZHQMAM03と
ZHQMAM02の結果:
大きな不一致がない。

→どこにどのようなエラーがあ
るのか判断が困難。

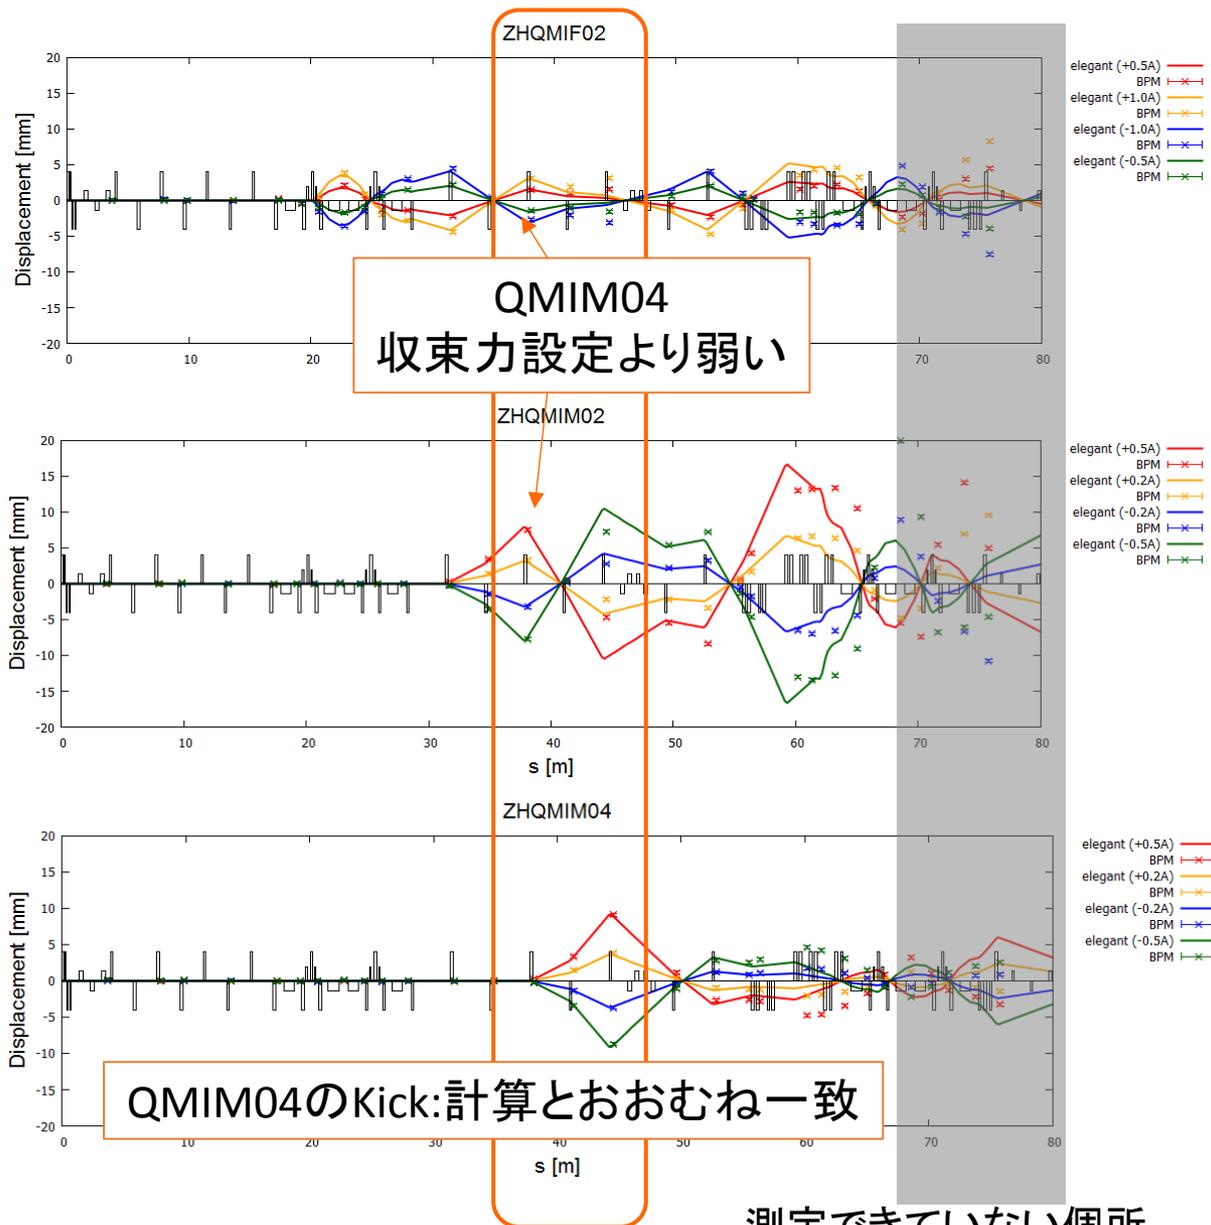
ZHQMIF02の結果:
QMIM04以降で不一致
QMIM04の収束力が設定より弱い。(発散傾向)

QMIM04より上流のステアリングの結果:
同じ傾向があり、QMIM04で中心を通るときは影響が少ない。

ZHQMIM04の結果:
LCSの個所までおおむね一致

→QMIM04の収束力が設定より弱い。(発散傾向)

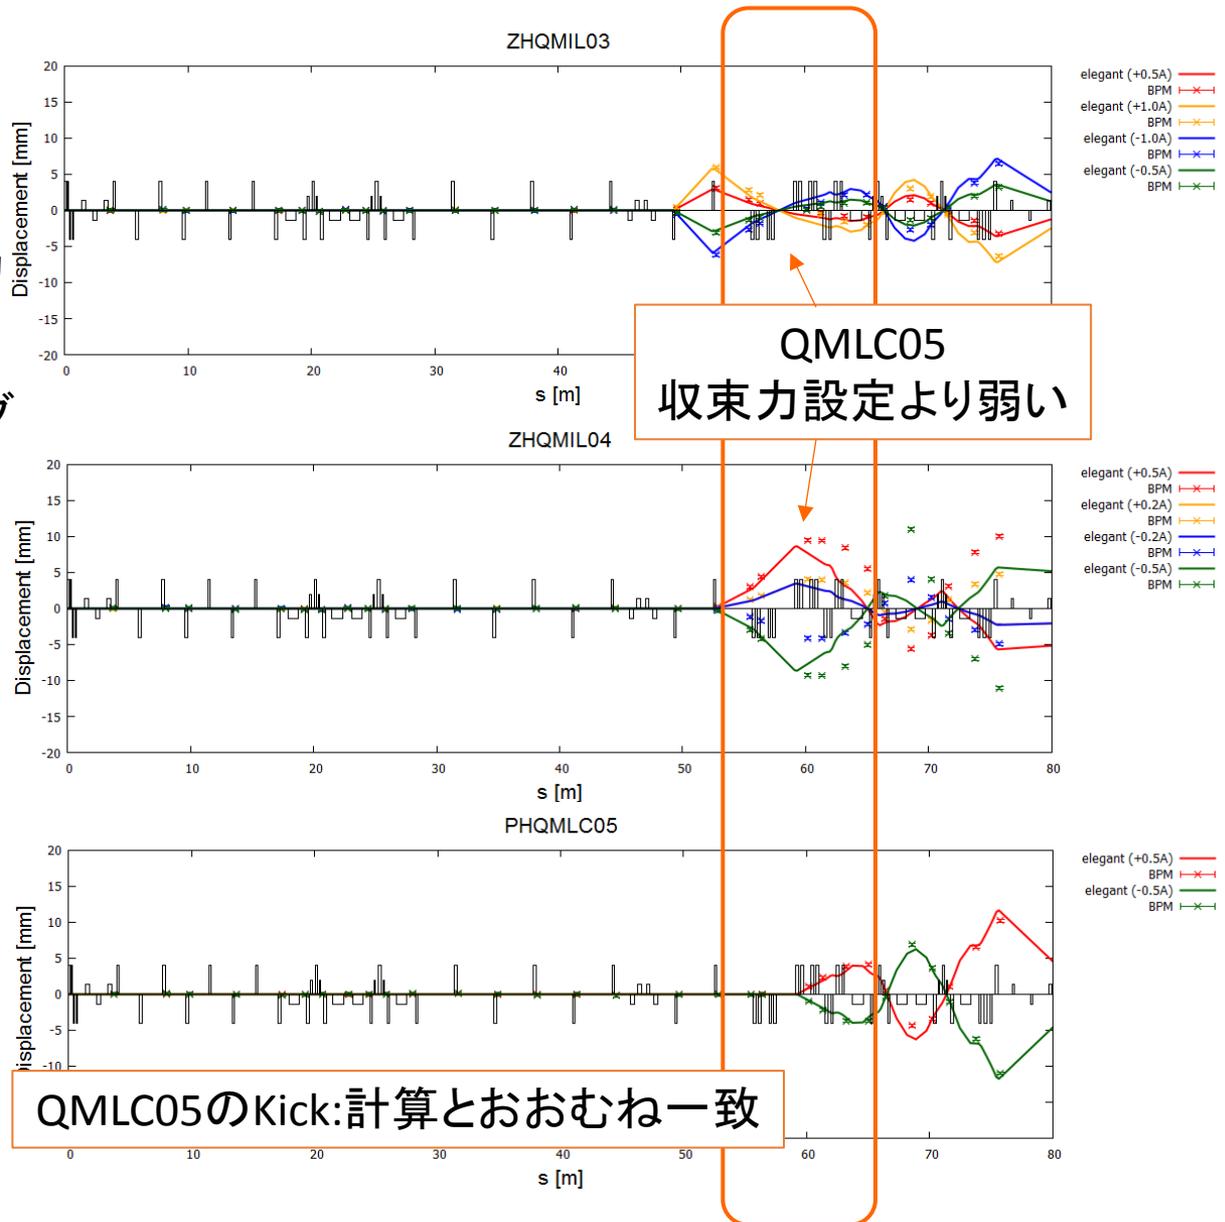
ZHQML02の結果:
QMLC05以降で不一致
QMLC05の収束力が設定より弱い。(発散傾向)

QMLC05より上流のステアリングの結果:
同じ傾向があり、QMLC05で中心を通るときは影響が少ない。

PHQMLC05の結果:
第2アーク出口までおおむね一致

→QMLC05の収束力が設定より弱い。(発散傾向)

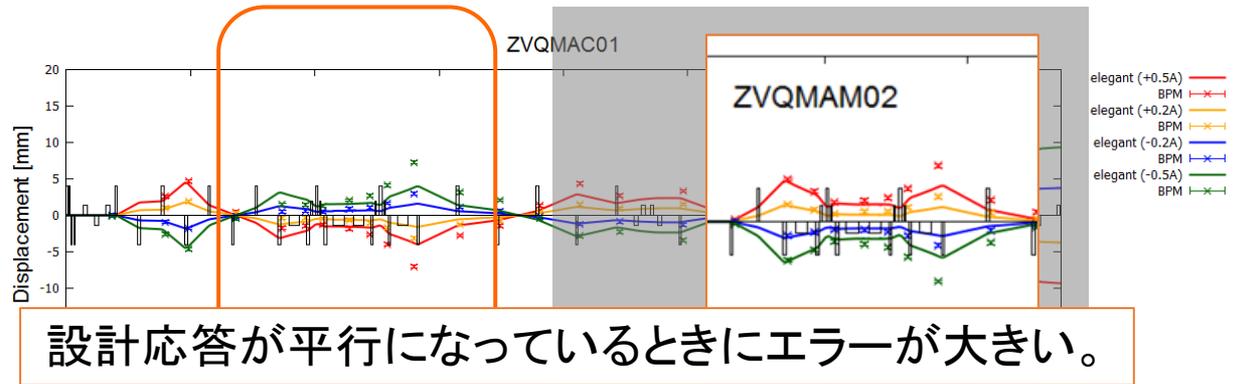
ZVQMAC01の結果:
第1アーケ入口より発散傾向

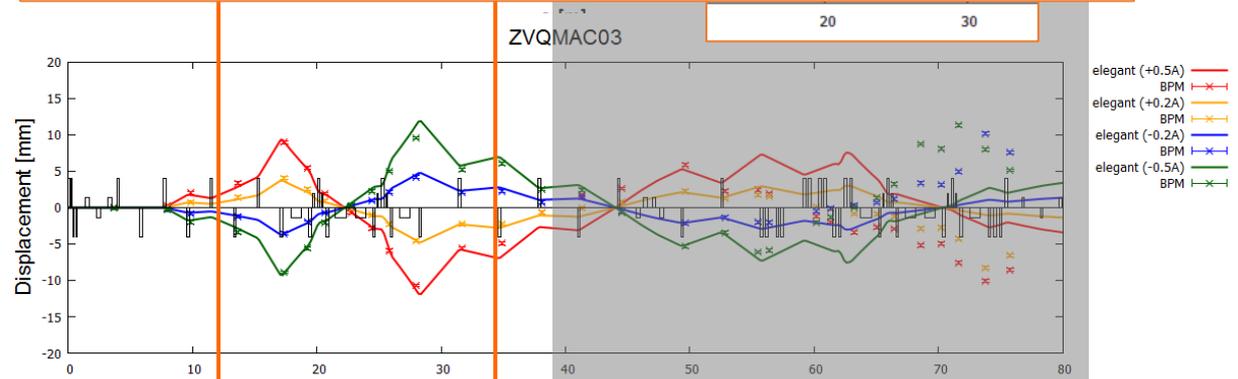
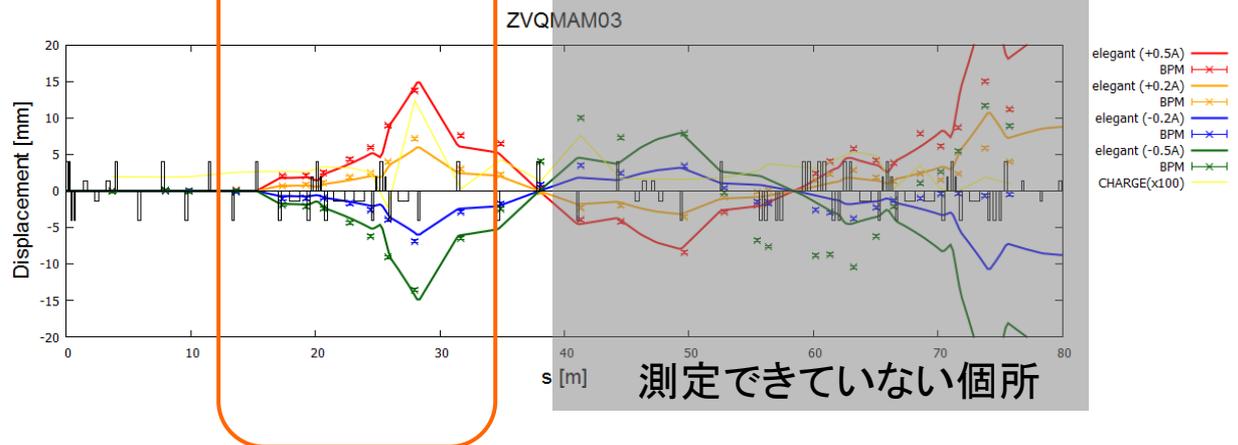
ZVQMAC03の結果:
第1アーケ出口までおおむね一致

→第1アーケで設計応答が平行になっているときに誤差が大きい。

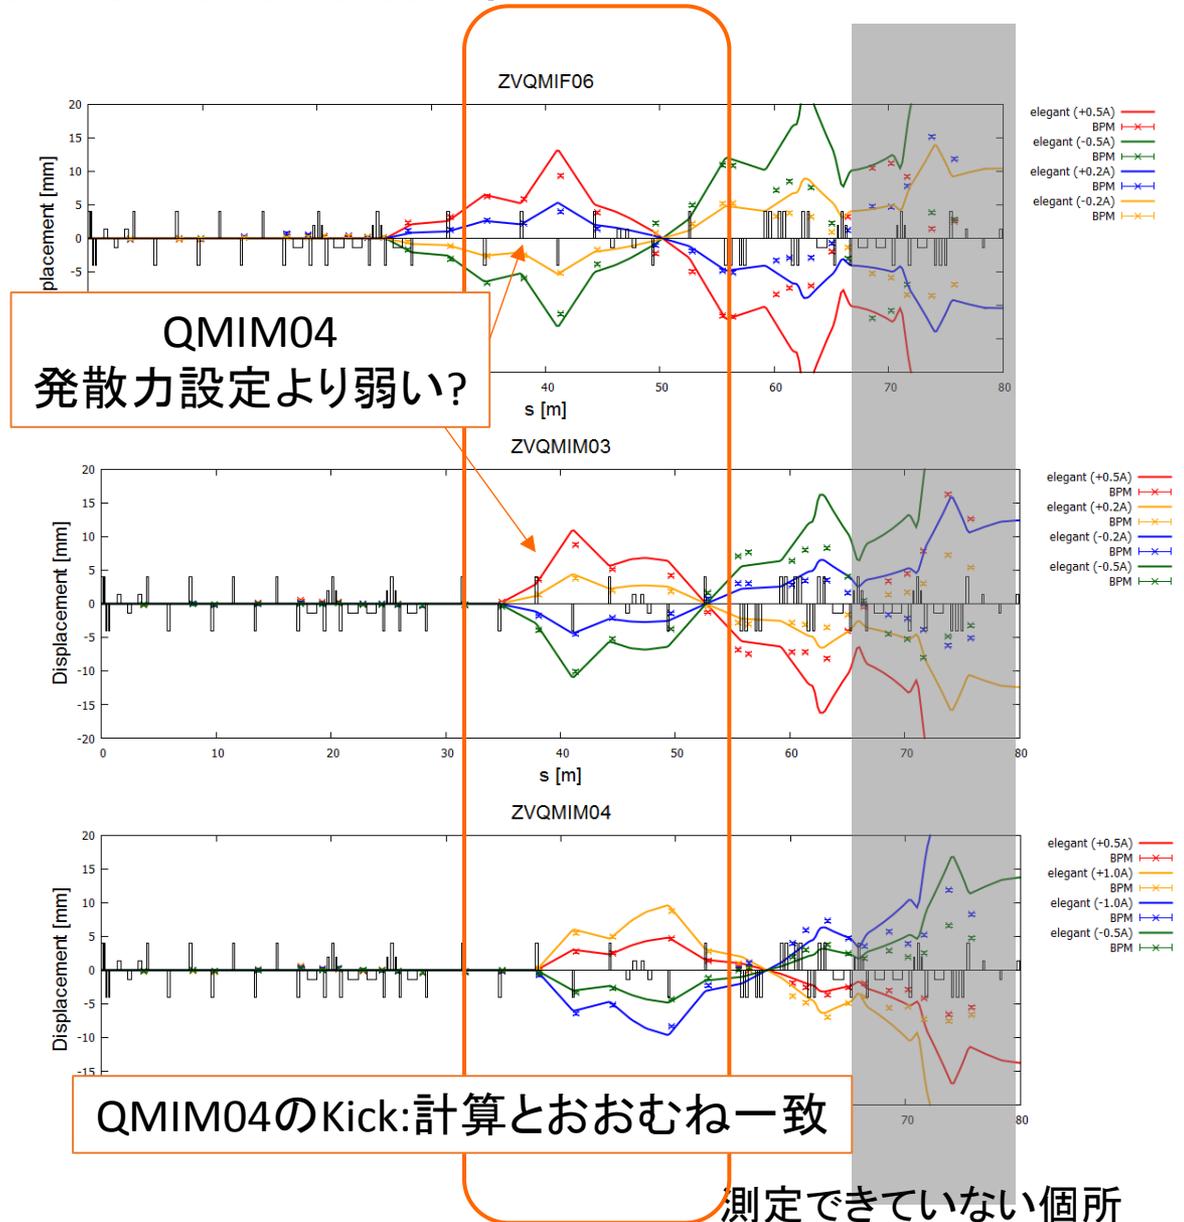
ZVQMIF06の結果:

QMIM04以降で不一致(水平方向と同じ)

QMIM04の発散力が設定より弱い。(収束傾向)

LCSの個所までおおむね一致

→QMIM04の発散力が設定より弱い。(収束傾向)

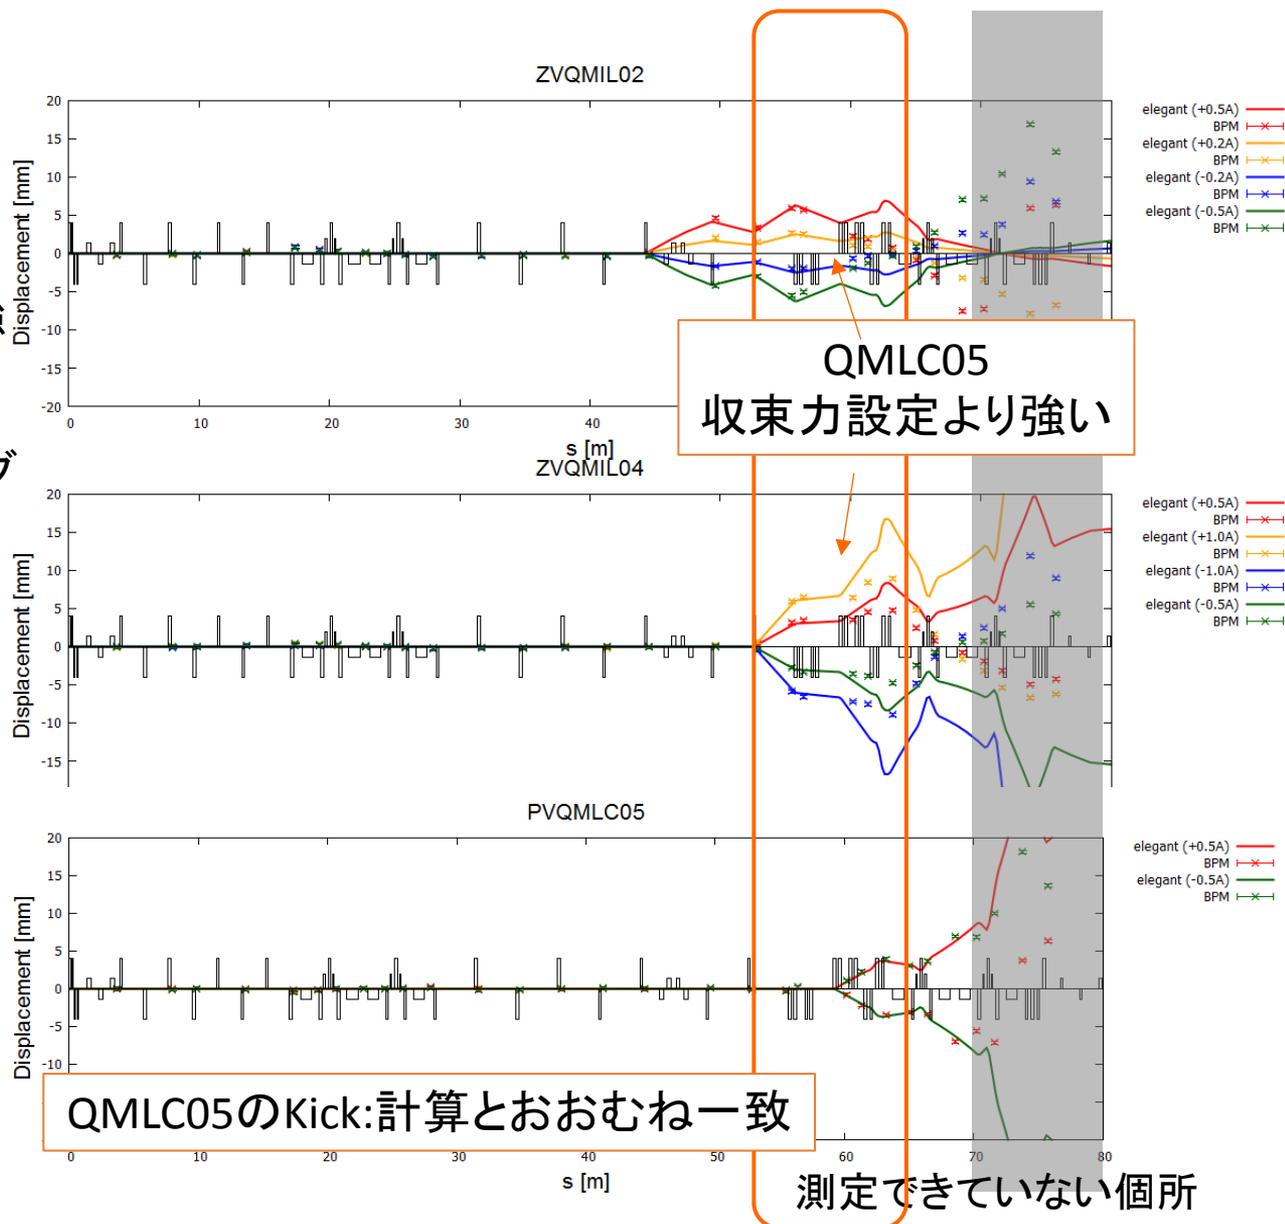
ZVQMIL02の結果:
 QMLC05以降で不一致(水平方向と同じ)
 QMLC05の収束力が設定より強い。

QMLC05より上流のステアリングの結果:
 同じ傾向があり、QMLC05で中心を通るときは影響が少ない。

PVQMLC05の結果:
 第2アーク出口までおおむね一致

→QMLC05の収束力が設定より強い。

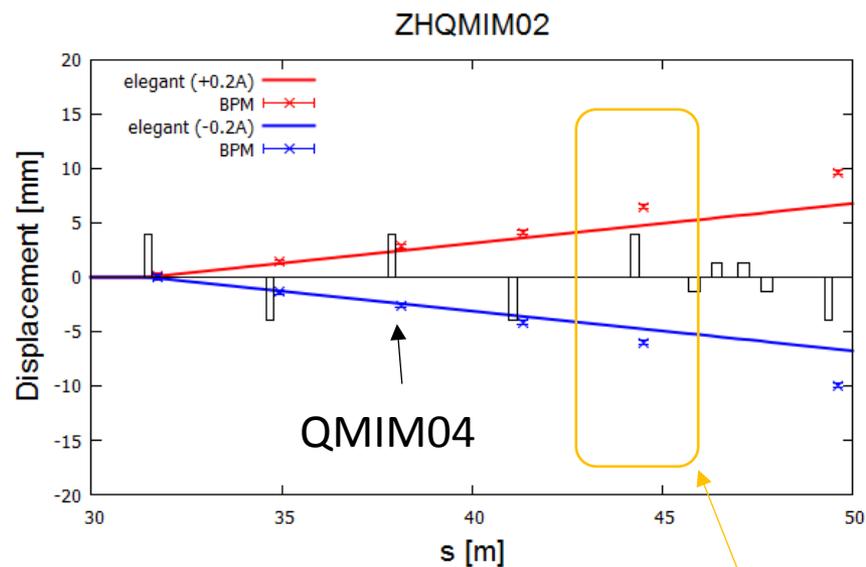
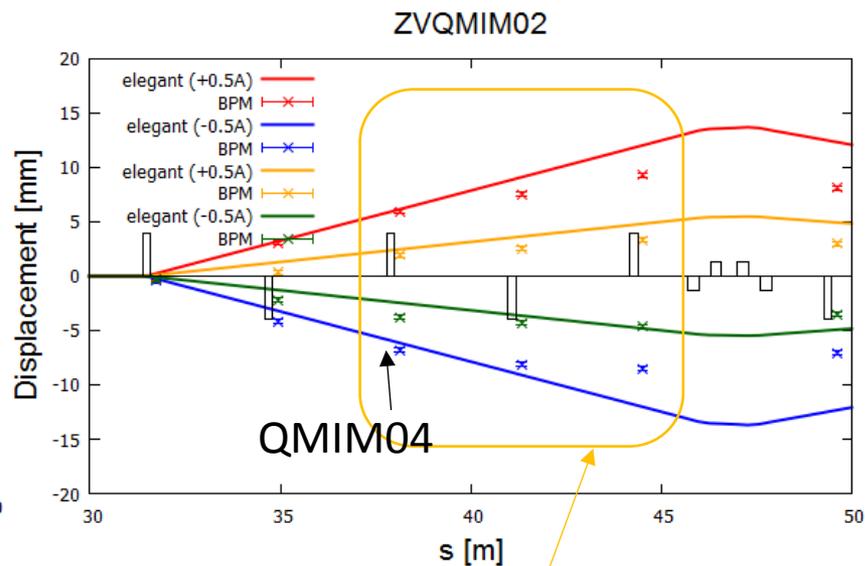
QMIM04を起点に水平方向に発散、垂直方向に収束する力が働いている？

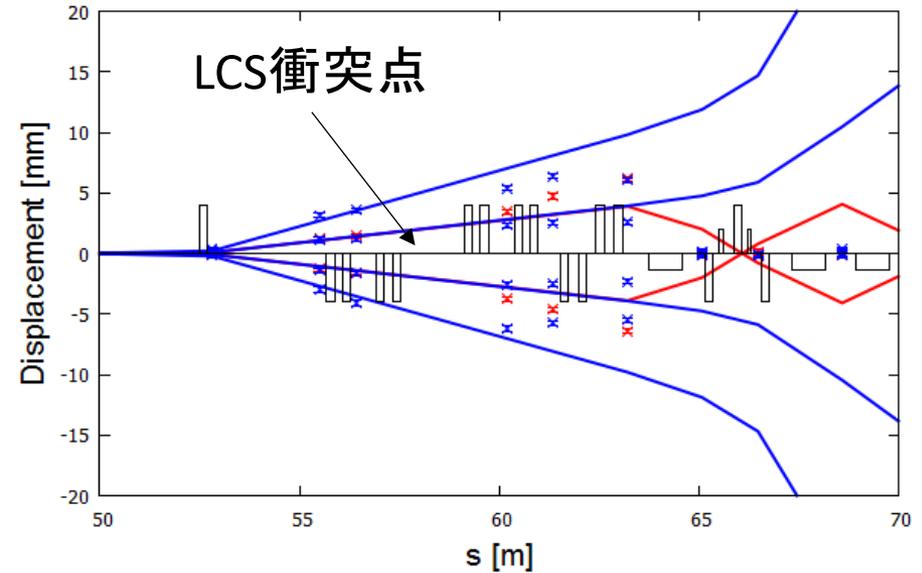
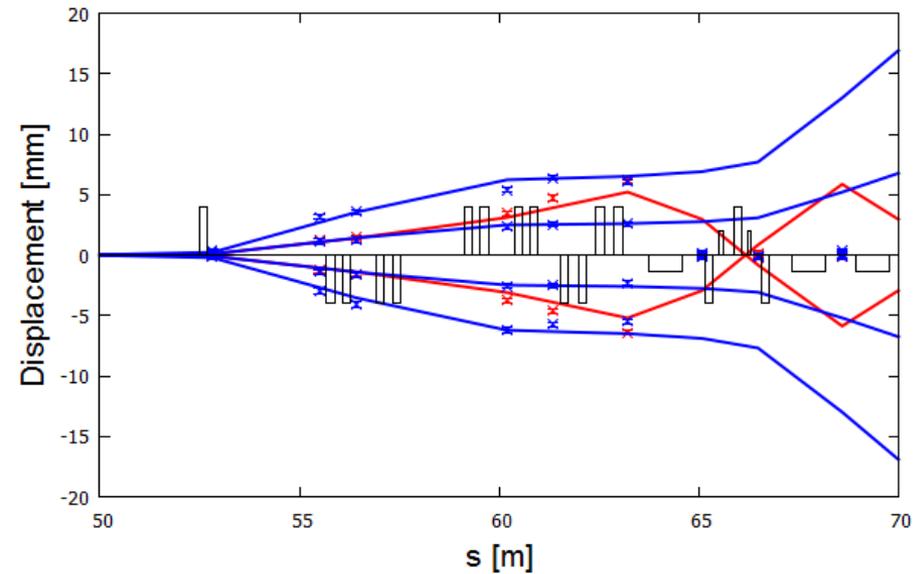
LCS衝突点付近から水平方向に発散、垂直方向に収束力が顕著に現れる。

QMLC05のみ
-0.05AのOFF SET

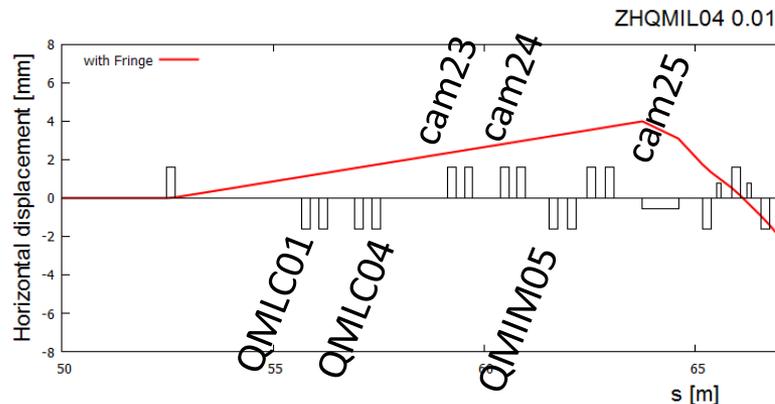
* QMLC01-08, QMIM05-08のK値をゼロ
しかし、QMLC05のK値のみ-0.05A相当

Case4のHとVの不一致を説明可能。
しかし、10%程度の誤差が多くに残る。

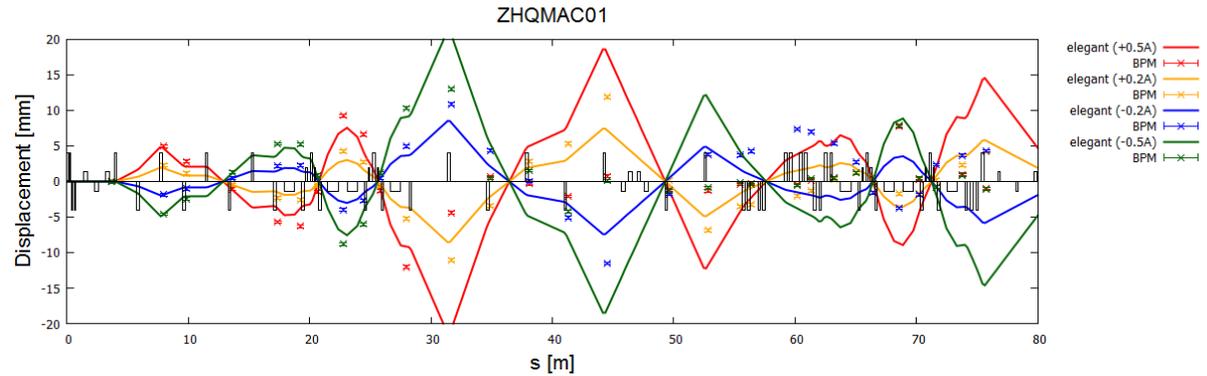
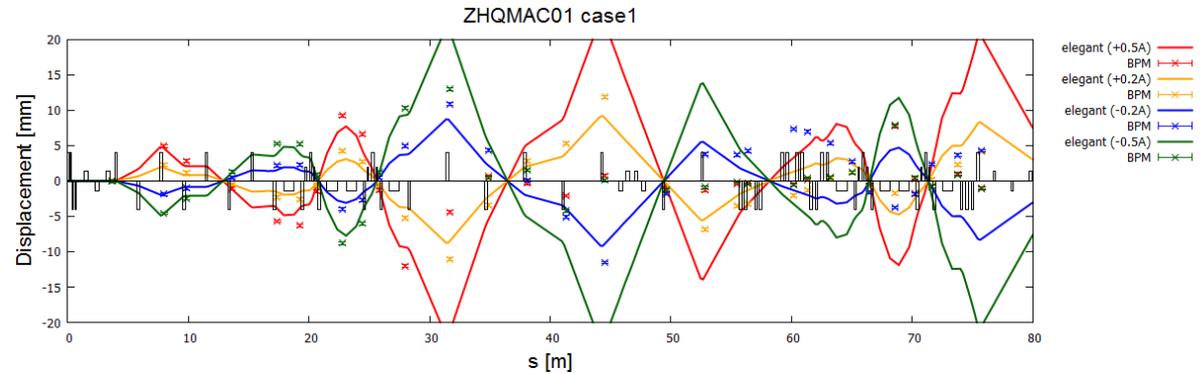
大きな変化はなかった。

QMAM02 0.01363 A \rightarrow -0.00137 A

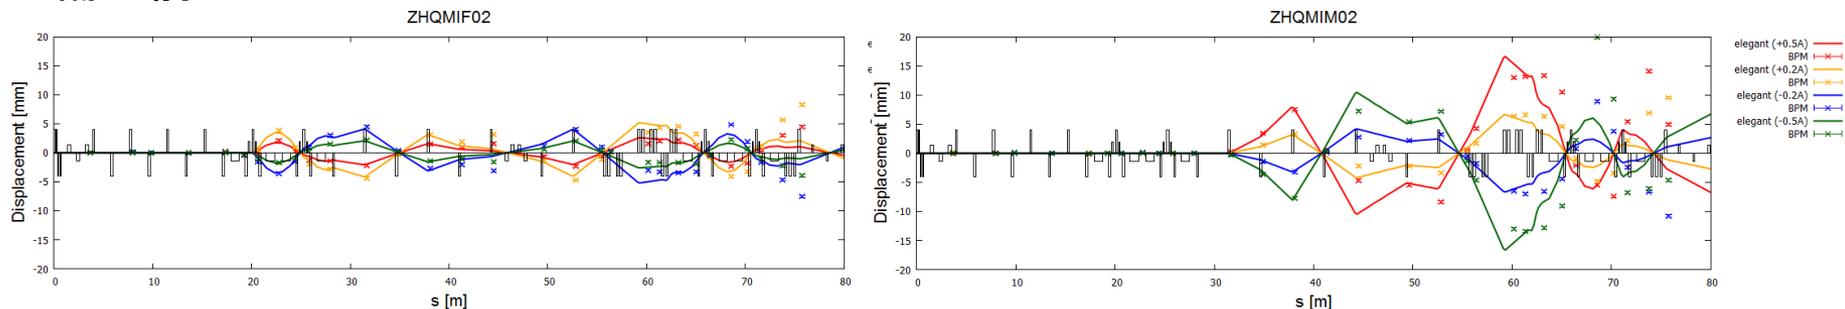
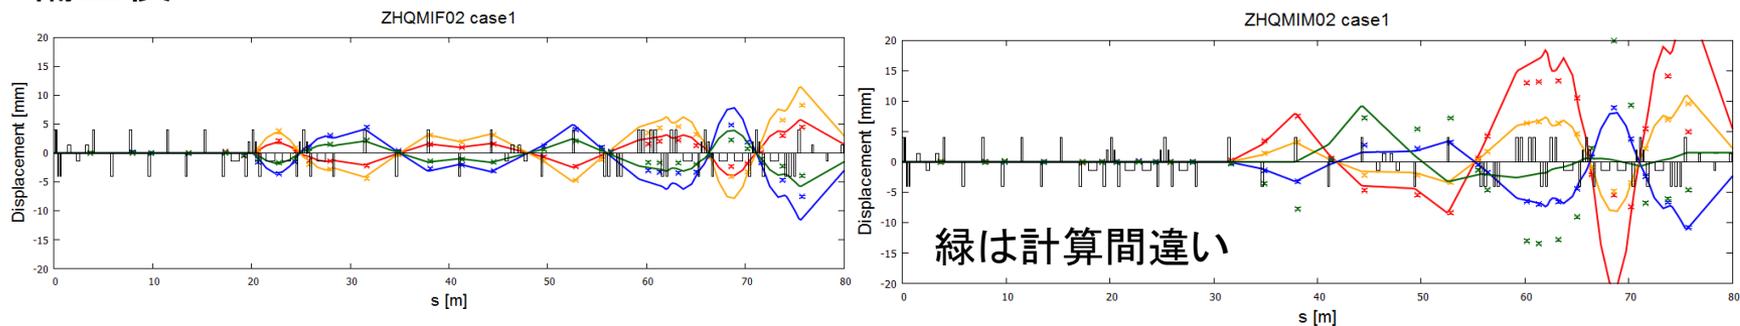
LCSの手前までは改善している。

QMIM04 0.20392 A \rightarrow 0.17392 A

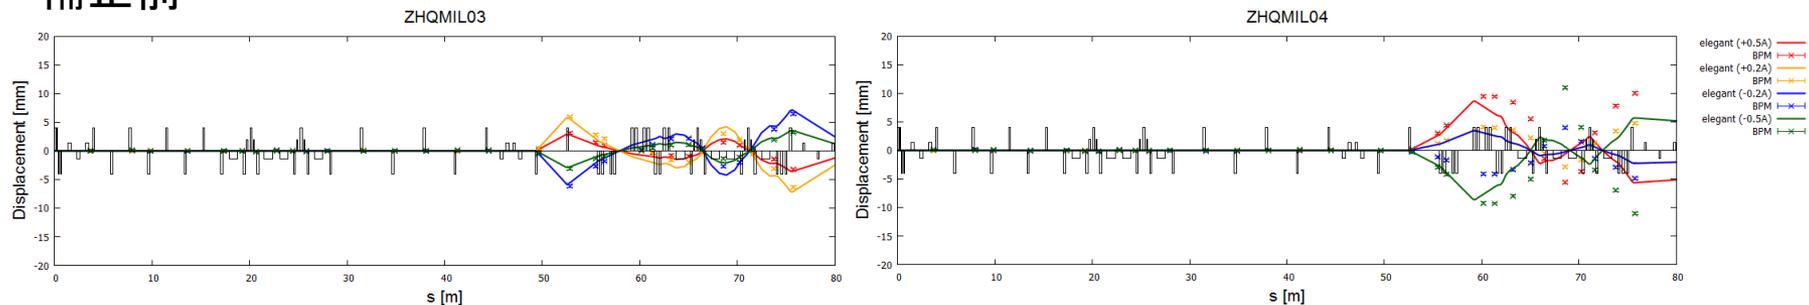
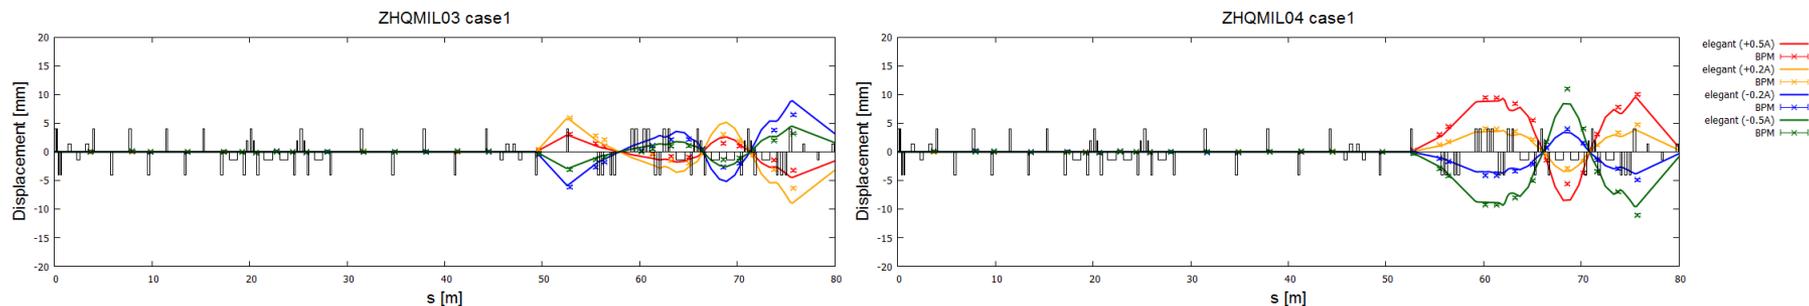
ZHQMIL03はやや悪化、ZHQMIL04はかなり改善

QMLC05 0.11981 A \rightarrow 0.06981 A

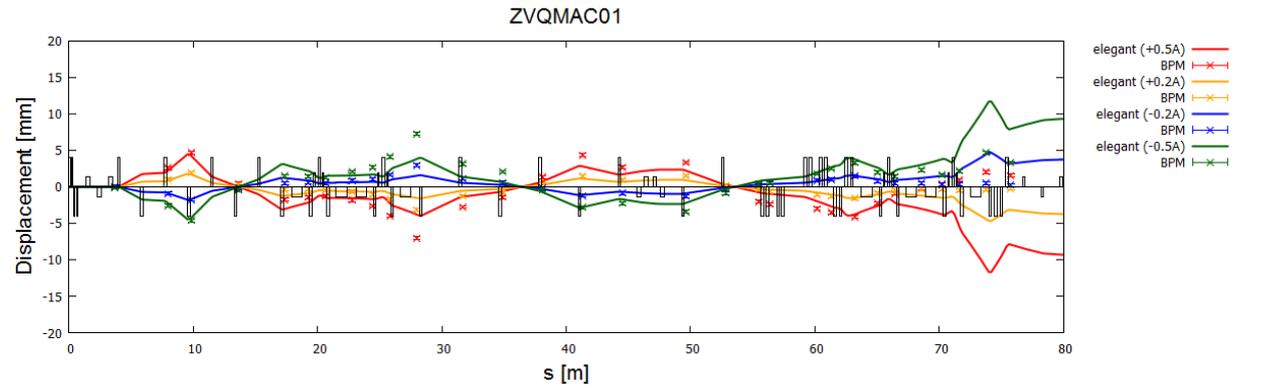
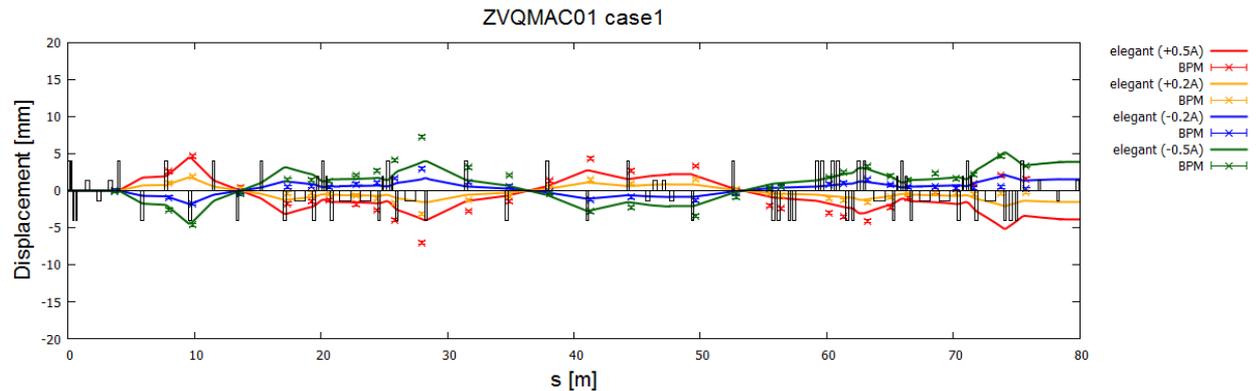
大きな変化はなかった。

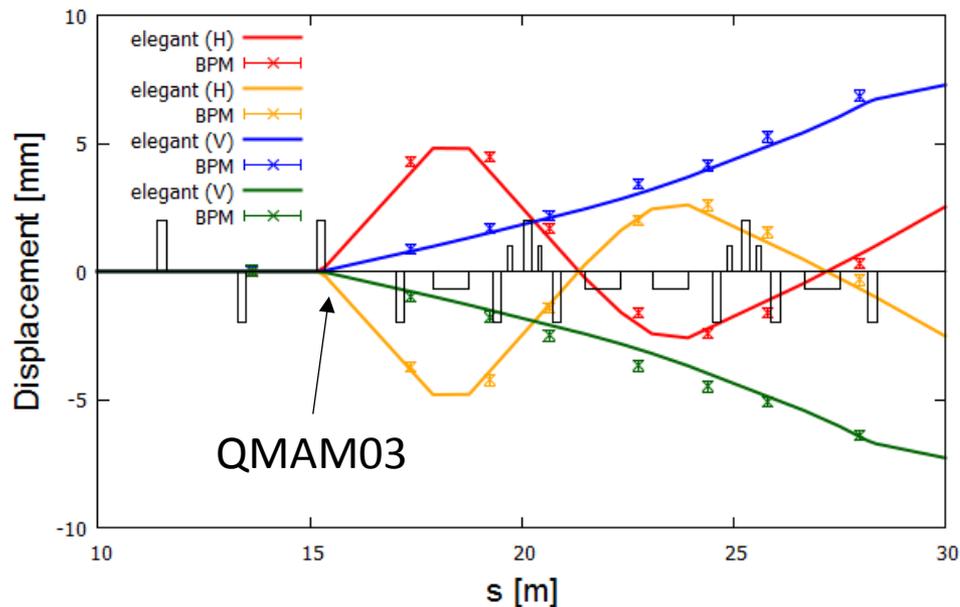
- 目的: 45度セクタの転送行列の確認
 - アークのtriplet (QMIF01-06) のK値をOFFにする。
 - ステアリング後のAMQM04のK値もOFFにする。
 - QMAM03の水平ステアリング (1A)、垂直ステアリング (0.2A) の応答をBPMで測定。
- 結論
 - 測定結果はelegantによる計算結果とおおむね一致。
 - Elegantのモデルに大きな誤りはなさそうである。

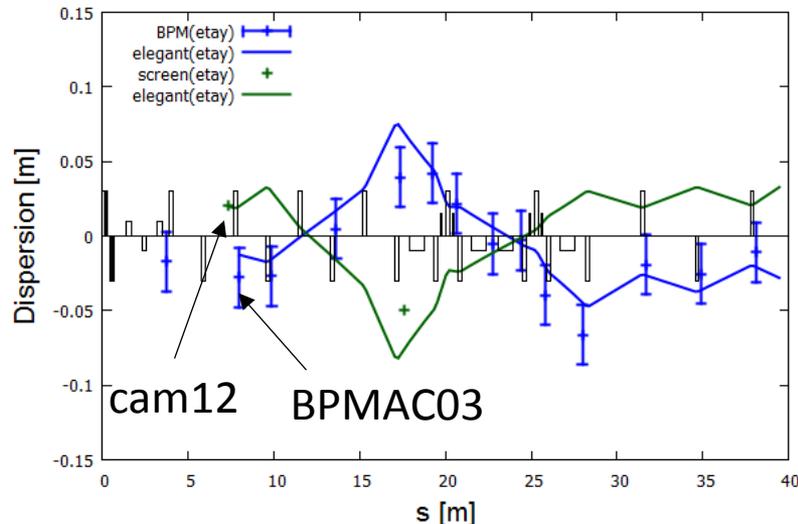
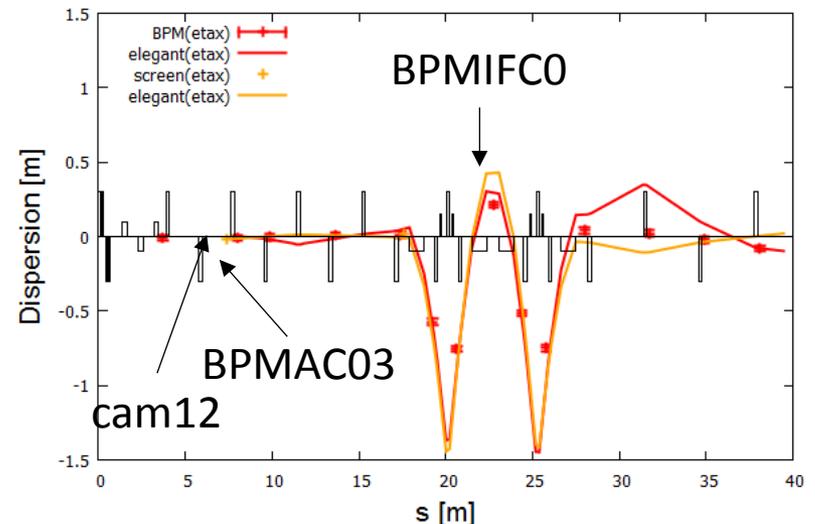
- Screenによる分散関数の測定 (5/27) : 緑とオレンジ
 - 通常optics : Cam12:etax -15mm, etay 20mm, Cam13:etax 17mm, etay -50mm
 - Etap測定optics (cam12-13間のQをOFF):Cam13:etax -38mm, etay -26mm
→ 直線部のQを励磁した時にetaが変化する。
 - 結果はerlコミッション1405278_dispersion.pdf
- BPMによる分散関数測定結果 (5/30) : 赤と青
 - screenの結果と異なる。符号が違ふこともある。
 - 結果は20140530_170532.raw,plt
- elegantによる計算結果
 - 電磁石のパラメータ: 20140530_212851.log
 - 水平 (オレンジ)と垂直 (緑) : Cam12のetaとetapはscreenの測定値を入力。
 - 水平 (赤)と垂直 (青) : BPMの結果と合うように、BPMAC03のetaとetapを(手で)微調整。
→ 垂直方向は誤差の範囲でうまく説明できる。
→ 水平方向のBPMIFCOのずれを合わせると、出口の分散関数が測定値より大幅に漏れることになる。
(アーク入口の分散関数の設定誤差で説明が困難か。)

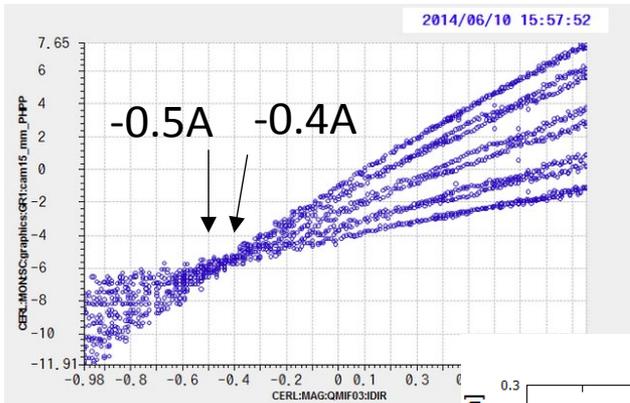
20%以上の不一致

(しかし、ヒステリシスが10%あることもあり、測定方法に原因がある可能性も。)

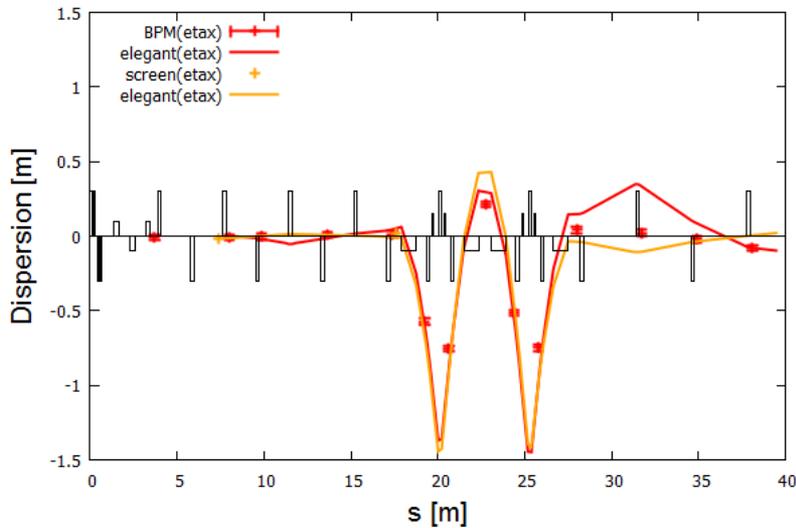
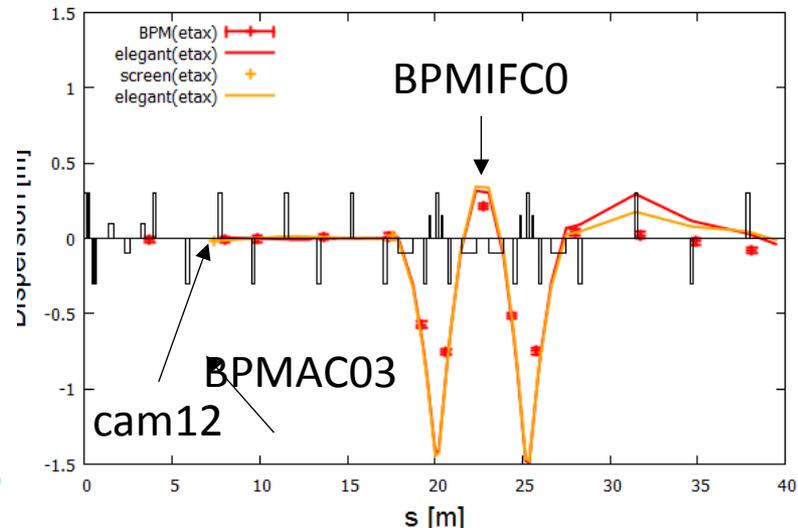
- QMIF03とQMIF04のItoK値を1.25倍とし、2ページ前と同じ計算を行った。
- elegantによる計算結果
 - 電磁石のパラメータ: 20140530_212851.log
 - 水平(オレンジ): Cam12のetaとetapはscreenの測定値を入力。
→修正前より、測定結果に近くなった傾向はあるものの、依然として実測値と合わない。
 - 水平(赤): BPMの結果と合うように、BPMAC03のetaとetapを(手で)微調整。
→BPMのマッチングは修正前と同様にあまりうまくいかなかった。

QMIF01-03だけでなく、QMIF04-06の応答も測定すべきだった。
分散関数が計算と合わない原因がいまだに不明
