P F リング直線部改造とコミッションング

放射光源研究系 本田 融

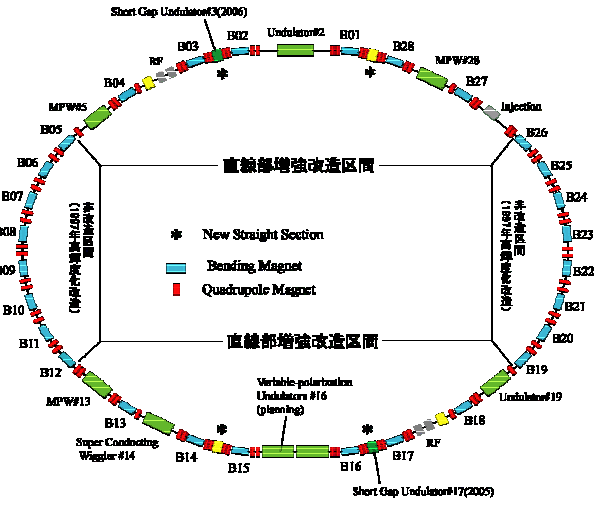
図1 P F リング直線部改造区間。区間内の四極電磁石、ビームダクト、基幹チャンネルがすべて更新された。

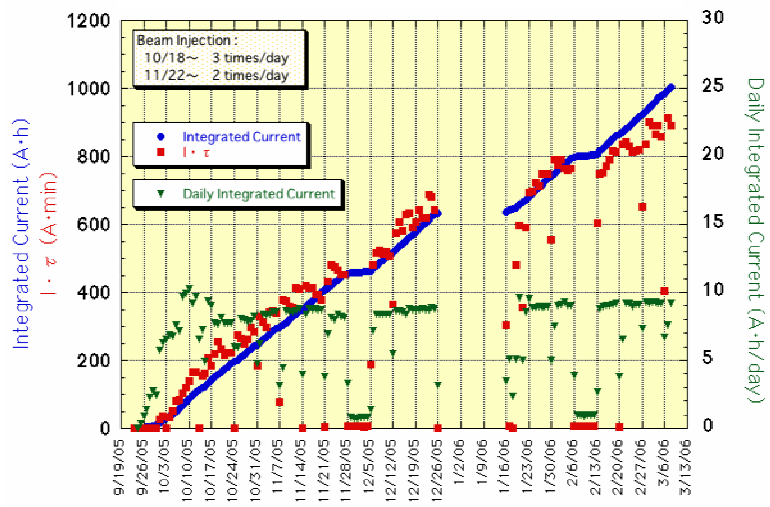
蓄積リングの約3分の2の領域でビームダクトが更新され、四極電磁石のポア直径の大幅な縮小(110mmから70mm)に伴って直線部ビームダクトの断面積も大幅に小さくなったにも関わらず、運転開始後の寿命の回復速度は1997年の高輝度化改造時を上回っている。図2に示したように2006年3月には寿命は900 Aminに達し、改造直前の2分の1を超えるところまで回復した。ただし改造後の運転でビーム寿命急落の頻度が改造前よりも高い状態が続いている。特に2005年11月のシングルバンチ運転でこの現象が顕著であった。この問題は改造で新しく設置した偏向電磁石部分型イオンポンプ(DIP)のオンオフと高い相関があることが判明しており、改善を検討中である。ビーム

図2 直線部改造後の積分電流値とビーム寿命(τ)の回復。1997年の高輝度化改造後を上回る回復スピードを記録している。
