2015年6月のCW運転時 放射線データまとめ

(天井サーベイ、ALOKAモニター、
運転後ビームラインサーベイ、金箔測定)

2015/7/8 ERLビームダイナミクスWGでの報告

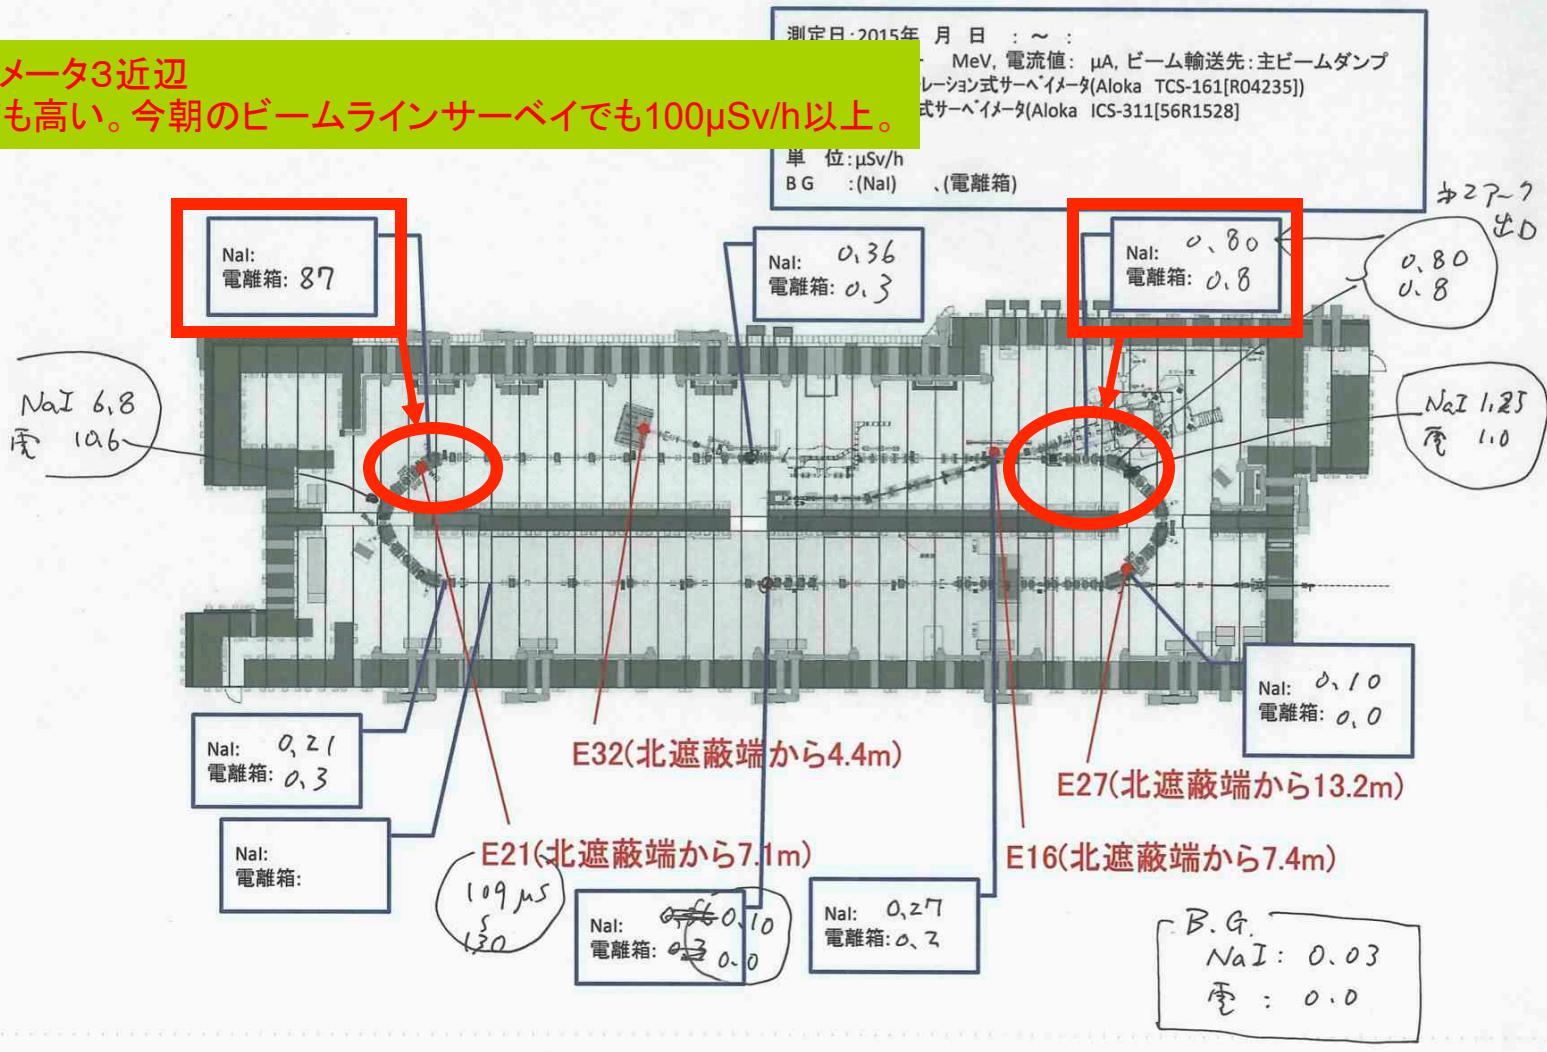
2015年6月4日天井線量測定 E=21MeV, I=25 μ A

コリメータ3近辺
とても高い。今朝のビームラインサーベイでも100 μ Sv/h以上。

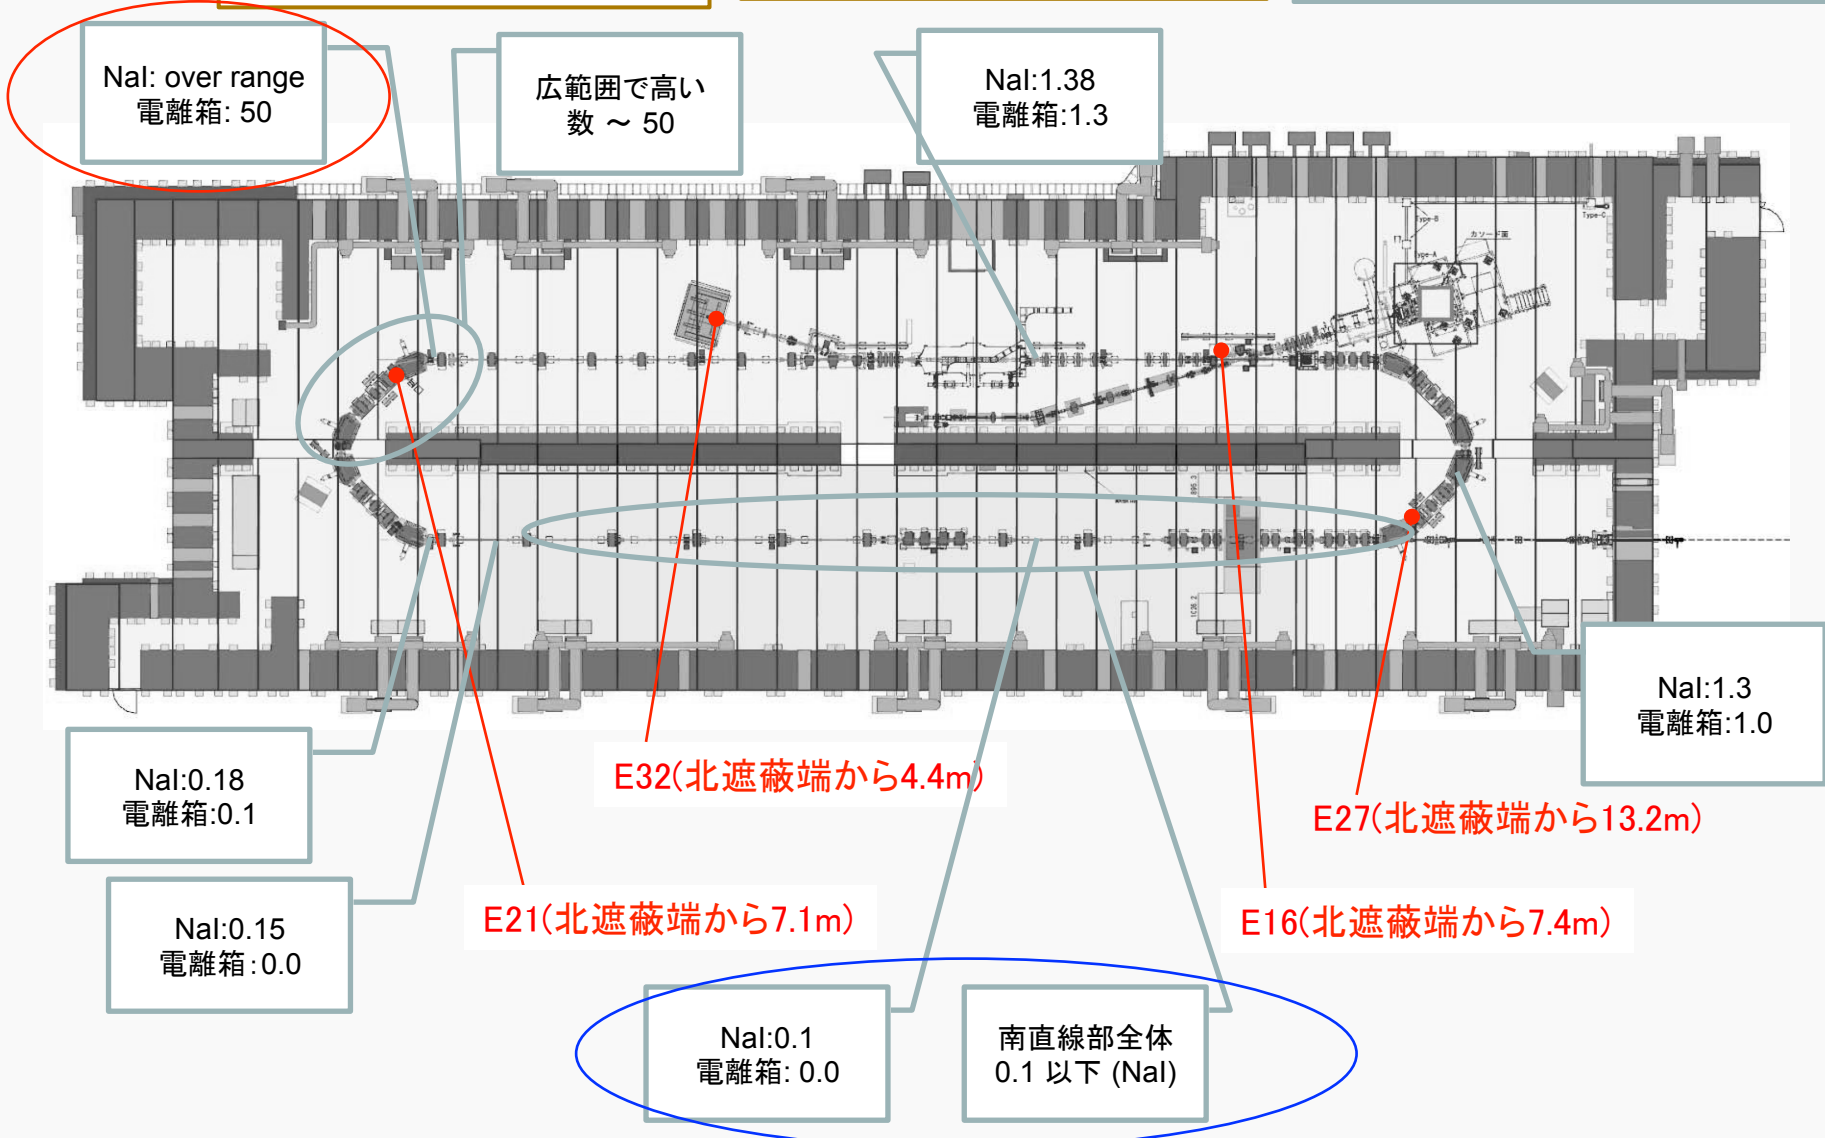
天井上

測定日: 2015年6月18日 22:20頃~22:40頃
 測定器: NaIシンチレーション式サーベイメータ
 (Aloka TCS-171B S/N 203A5486 202Y3732)
 電離箱式サーベイメータ
 (Aloka ICS-331B)
 測定者: 坂中、沼田(NAT)
 単 位: μ Sv/h
 B G : NaI: 0.06, 電離箱 0.0

Nal: over range
 電離箱: 50

広範囲で高い
 数 ~ 50

Nal:1.38
 電離箱:1.3

Nal:1.3
 電離箱:1.0

Nal:0.18
 電離箱:0.1

Nal:0.15
 電離箱:0.0

南直線部全体
 0.1 以下 (Nal)

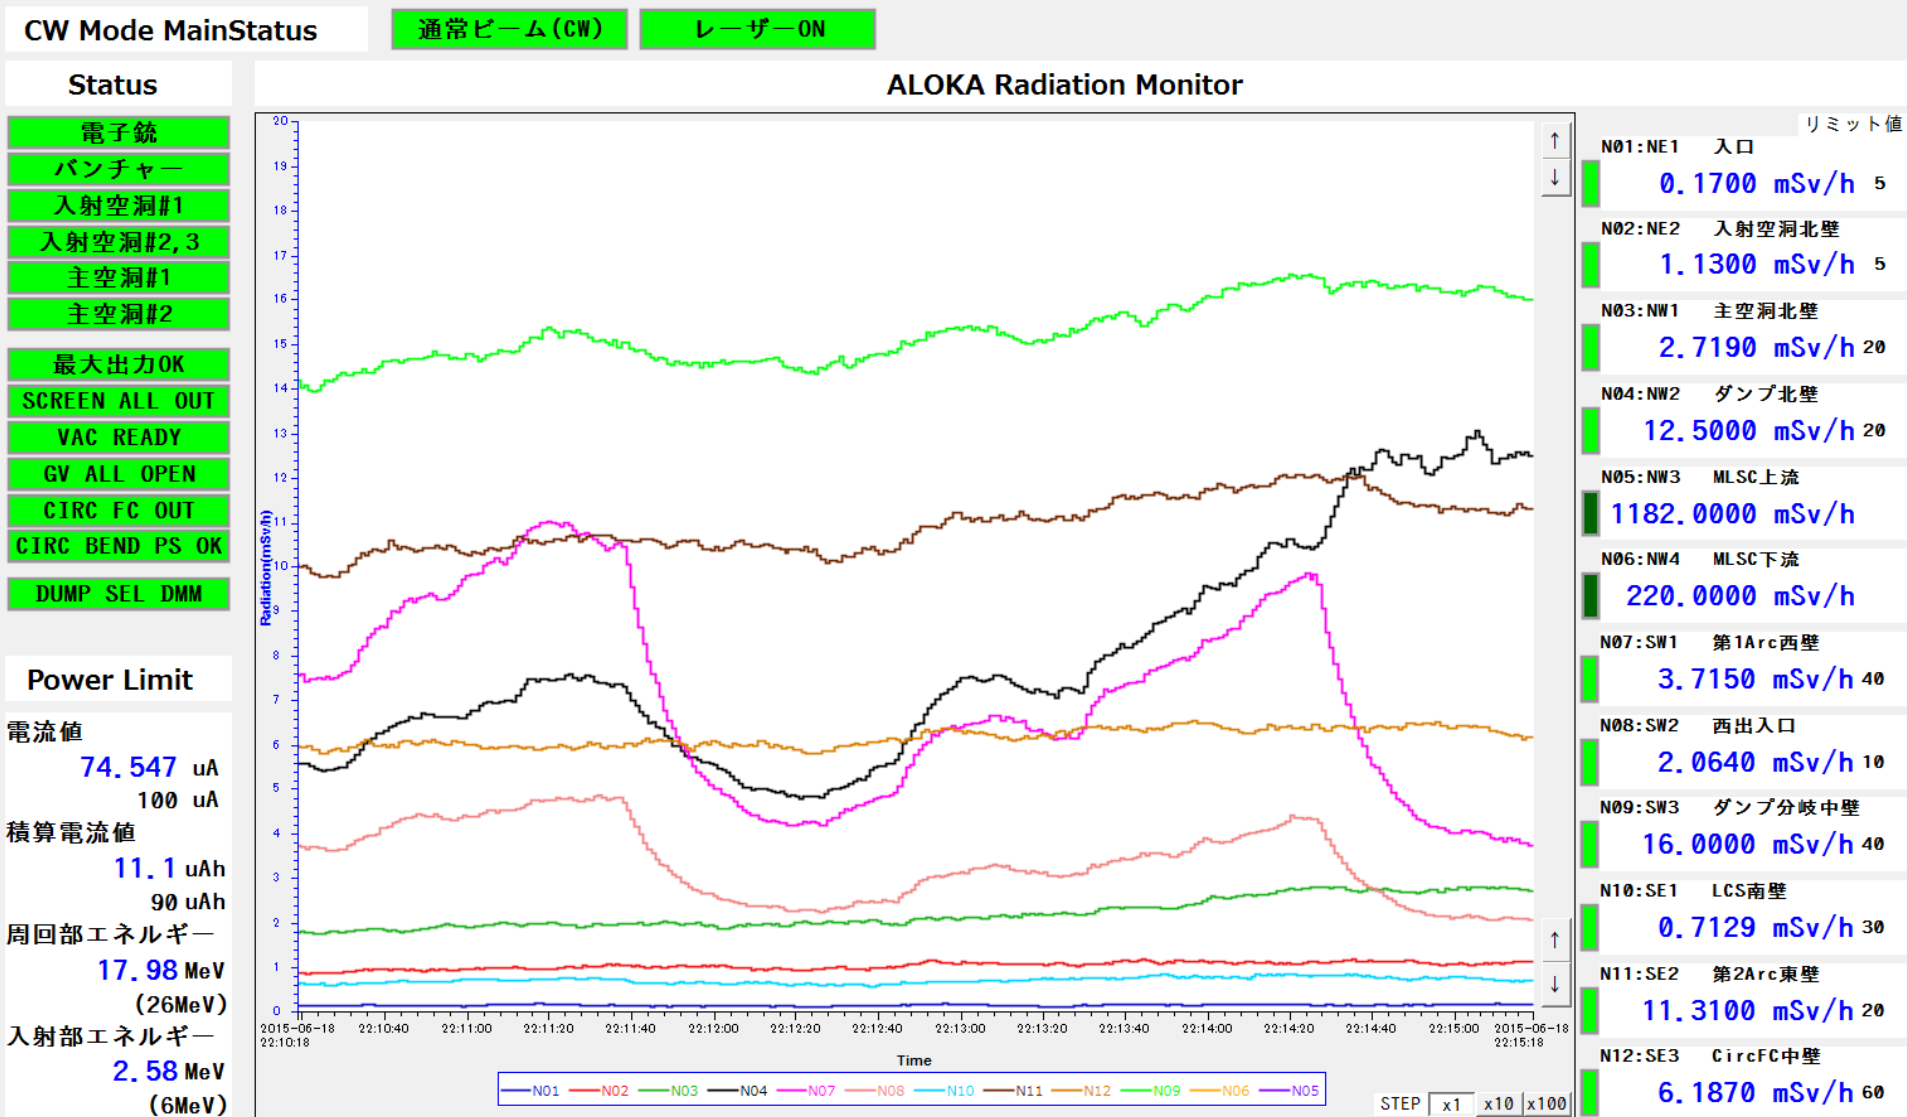
ALOKA monitors (6/18 22:16)

COL3下: 5.3 mm, その他はサーベイ時と同じ

ビーム電流: 約 80 μ A (CW)

COL3 上下左右= (4.1, 5.3, 4.0, 5.8) mm

Unit: mSv/h

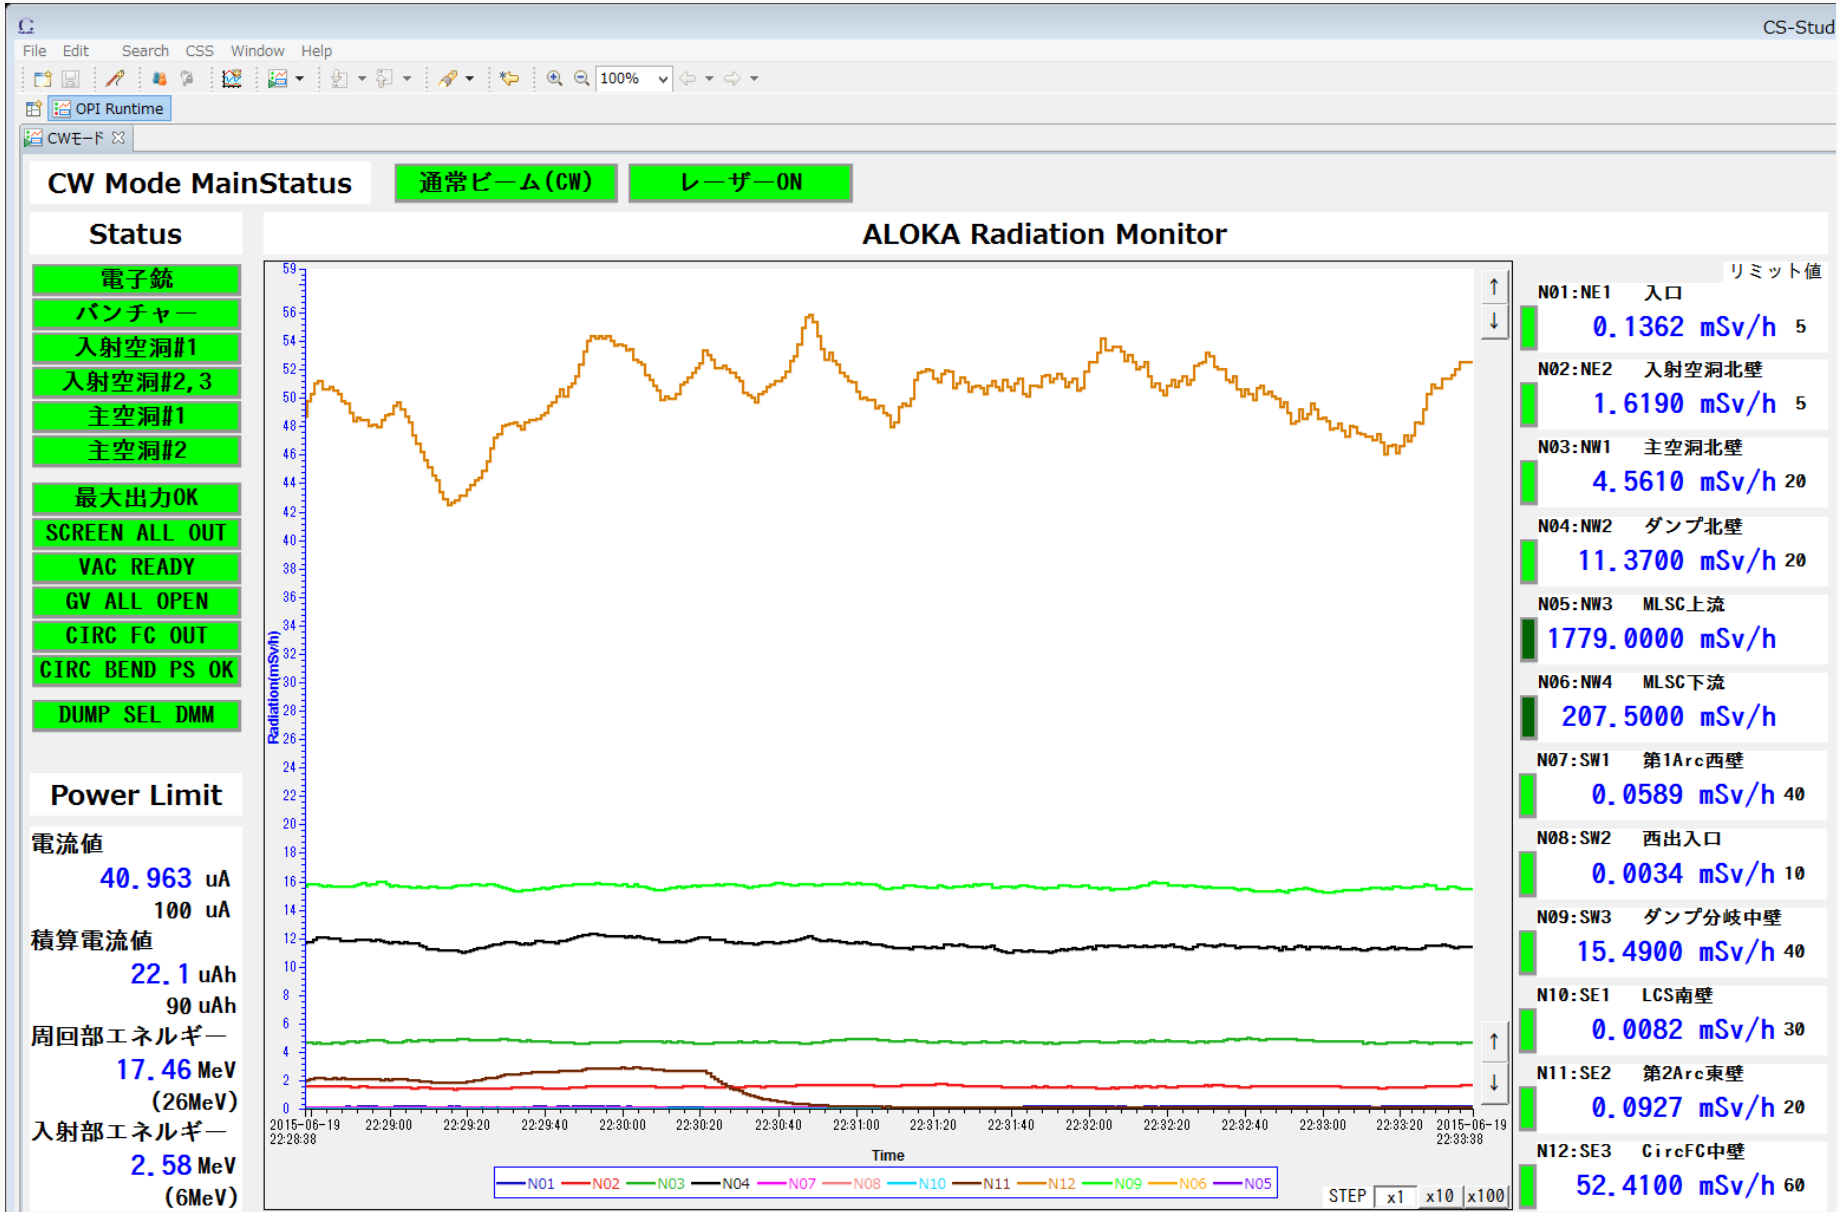
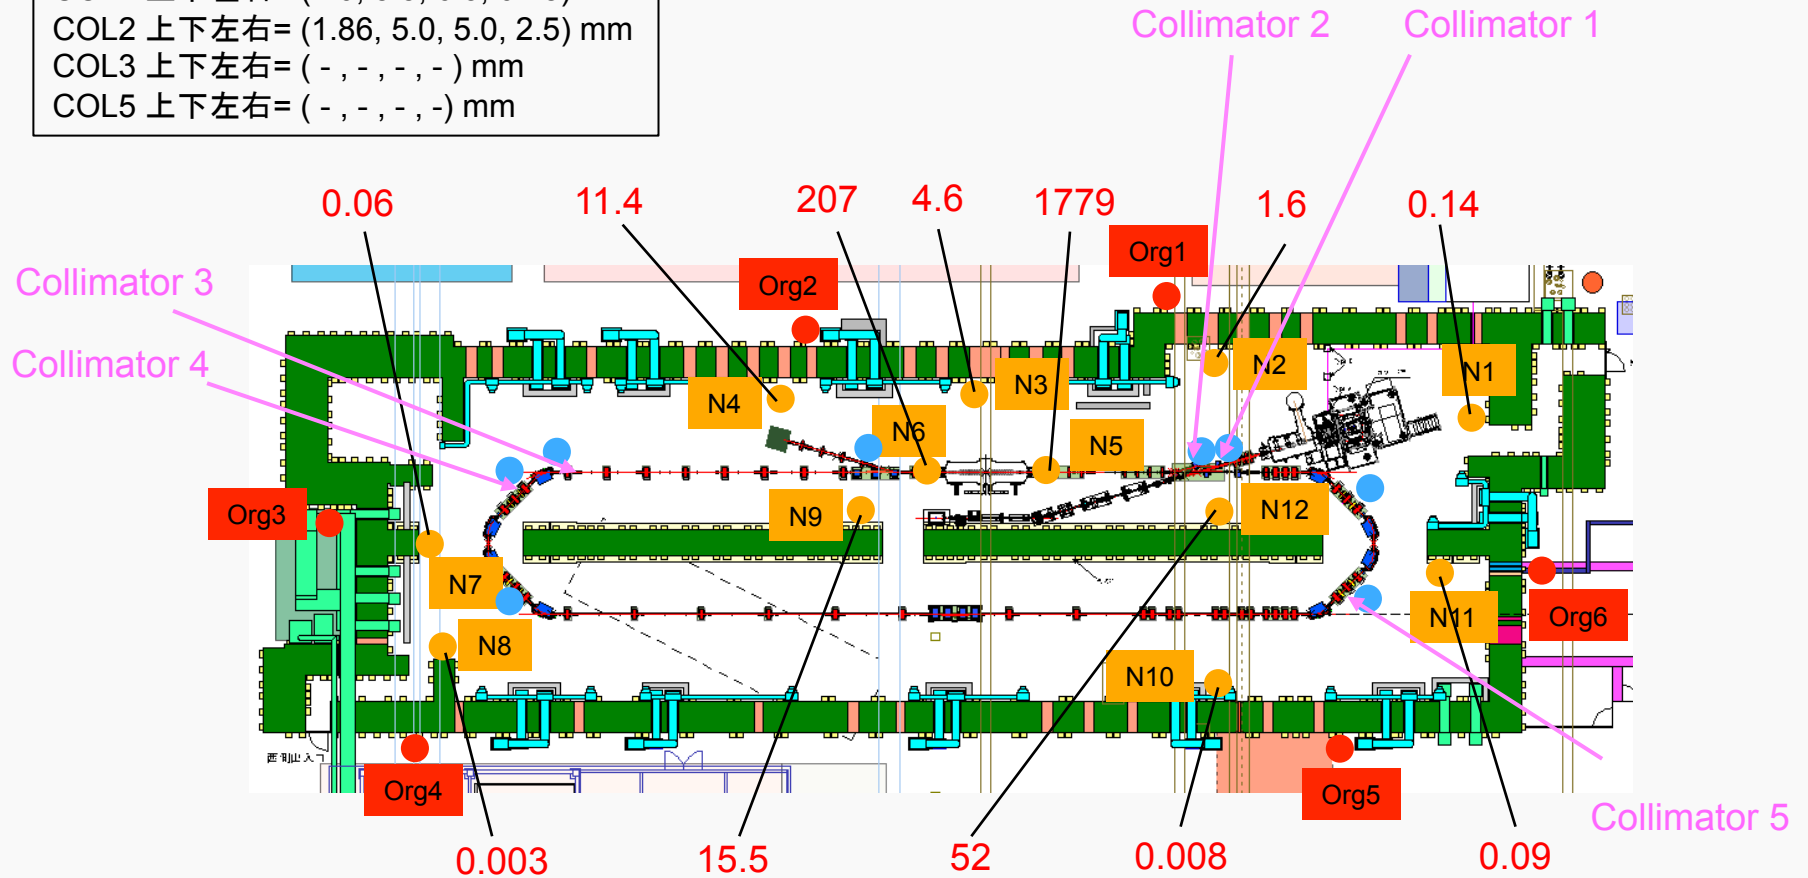
ALOKA monitors (6/19 22:33, I=41 μ A)

ビーム電流: 約 41 μA (CW)
 コリメータ条件 (多少不正確な可能性あり)
 COL1 上下左右= (2.0, 5.5, 6.3, 0.78) mm
 COL2 上下左右= (1.86, 5.0, 5.0, 2.5) mm
 COL3 上下左右= (-, -, -, -) mm
 COL5 上下左右= (-, -, -, -) mm

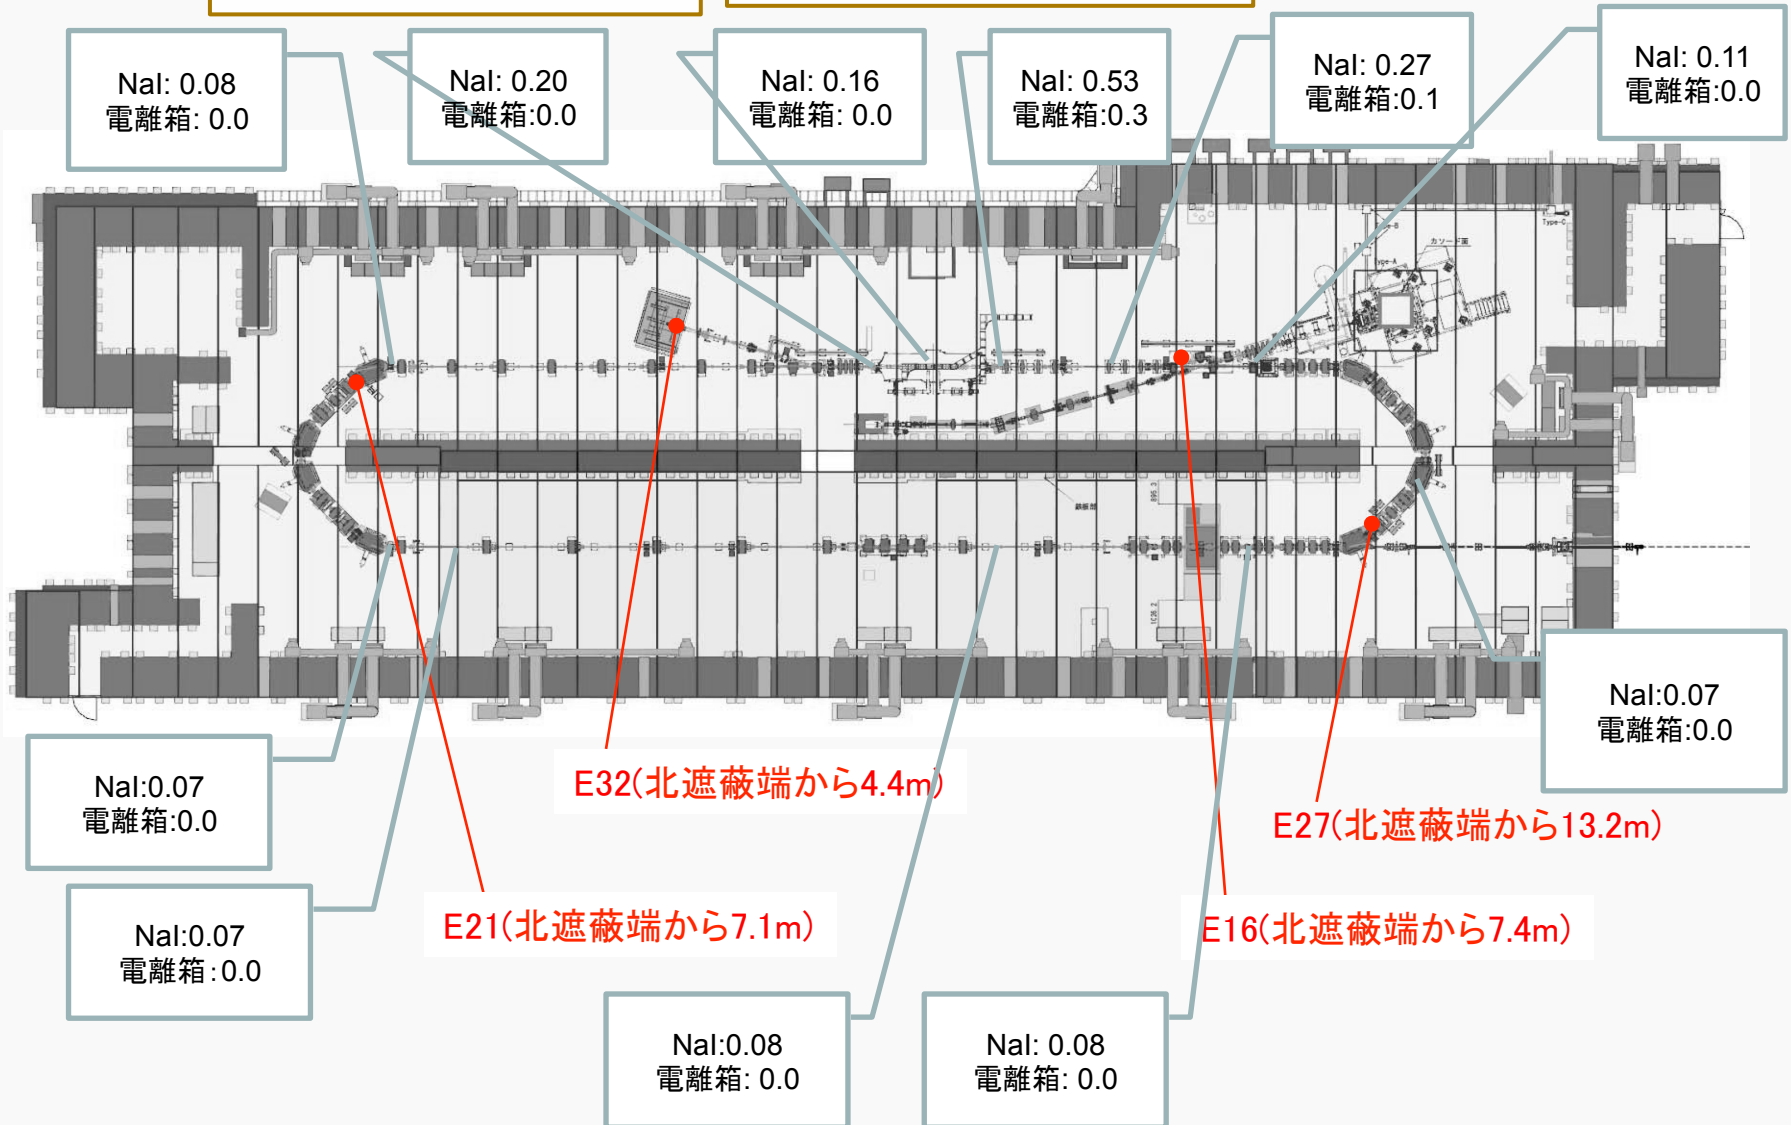
天井上 サーベイ

- バーストモード(平均電流 $\sim 0 \mu\text{A}$)で、主空洞の暗電流の影響を調べた
- 主空洞の加速電圧は、今年5～6月運転で用いている設定(上流10.0MV, 下流7.2 MV)
- 入射器空洞の加速勾配は、入射エネルギー $E=2.9 \text{ MeV}$ 用($E_{\text{acc}} = 3.2, 3, 3, 3.05 \text{ MV/m}$)

ビーム: バーストモード(マクロパルス幅: 1 μ s, 繰り返し5 Hz, バンチ当たり電荷0.5pC, バンチ繰り返し 162.5 MHz)
ビーム平均電流: 約 0.3 nA
コリメータ: 使用せず

測定日: 2015年6月23日 17:20 - 17:44
測定器: NaIシンチレーション式サーベイメータ
(Aloka TCS-171B S/N 203A5486 202Y3732)
電離箱式サーベイメータ (Aloka ICS-331B)
測定者: 坂中、沼田(NAT)
単位: μ Sv/h
B G : NaI: 0.06, 電離箱 0.0

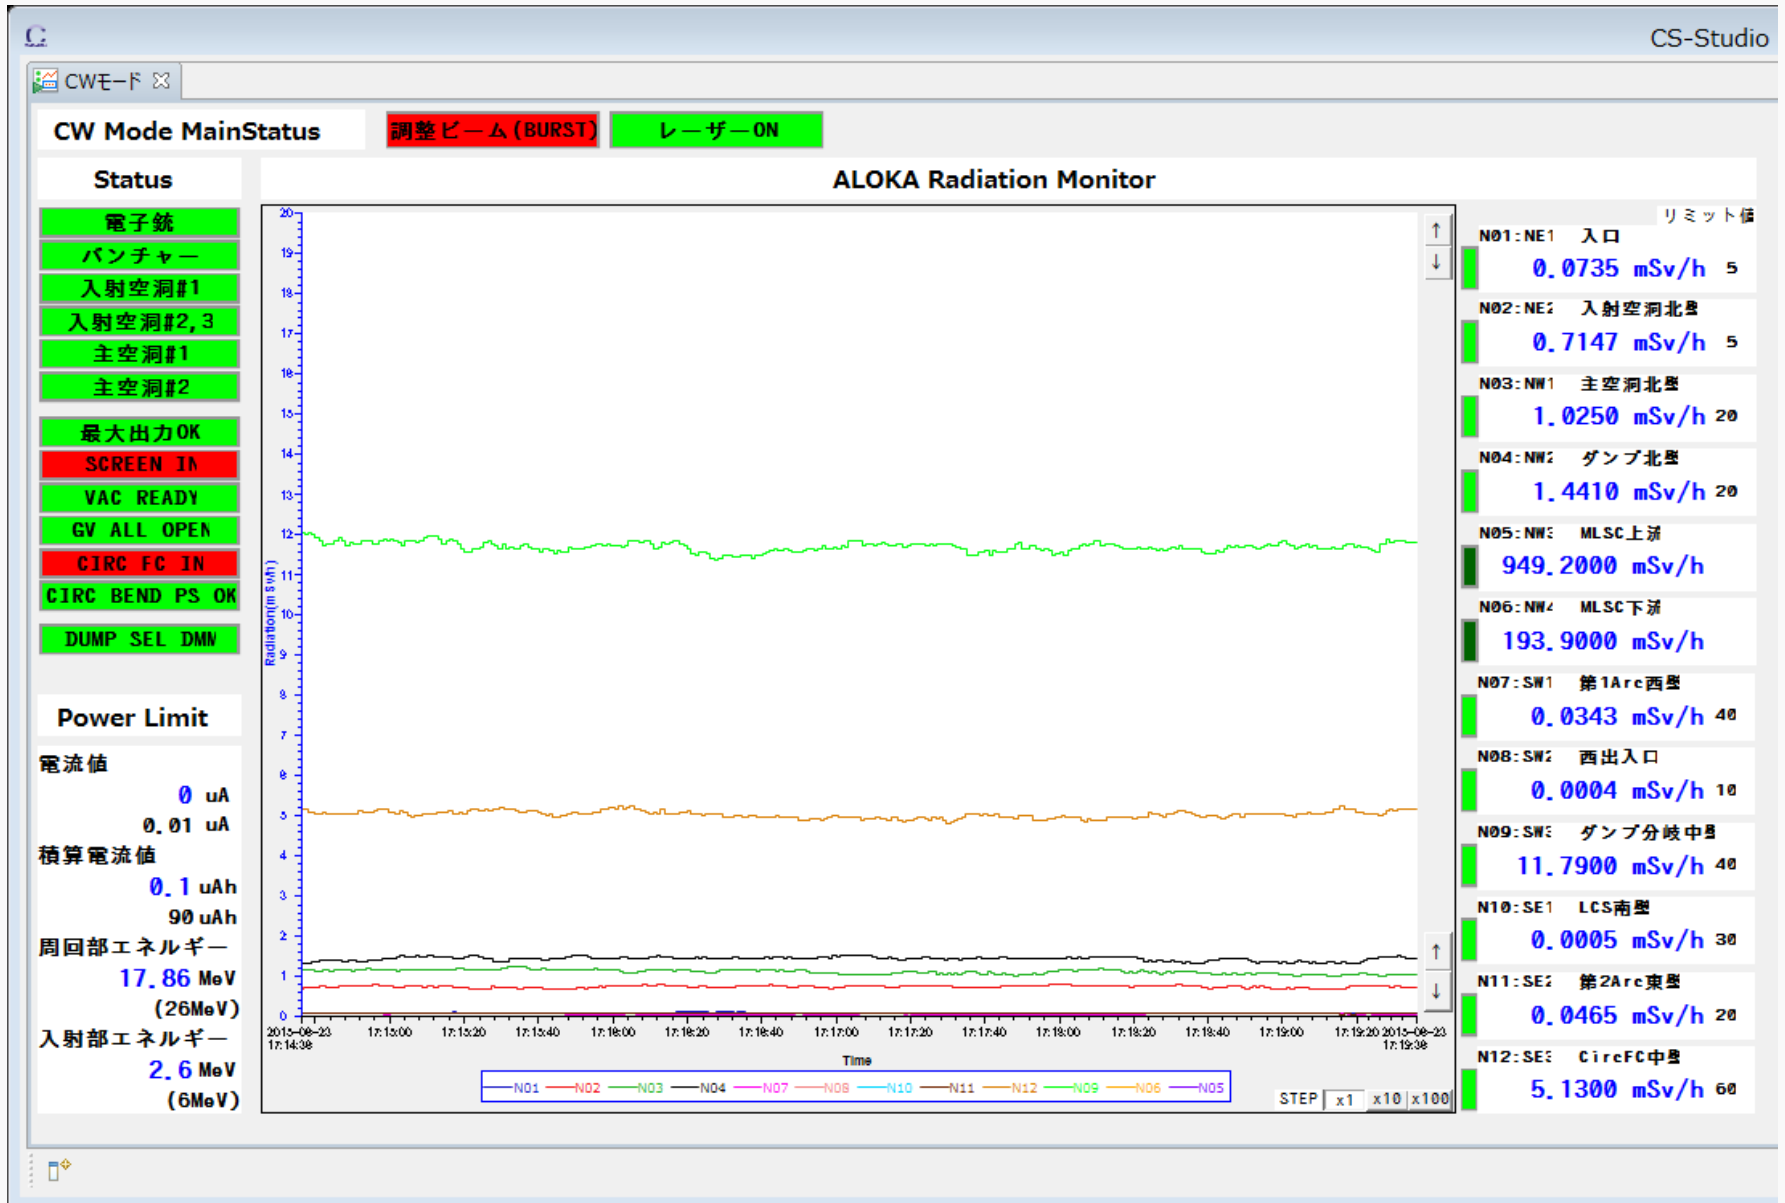
ALOKA monitors (6/23 17:20, ほぼ空洞暗電流のみ)

ビーム電流: 約 0.3 nA(バーストモード)
 ほぼ主空洞暗電流の影響のみ
 コリメータ: 使用なし

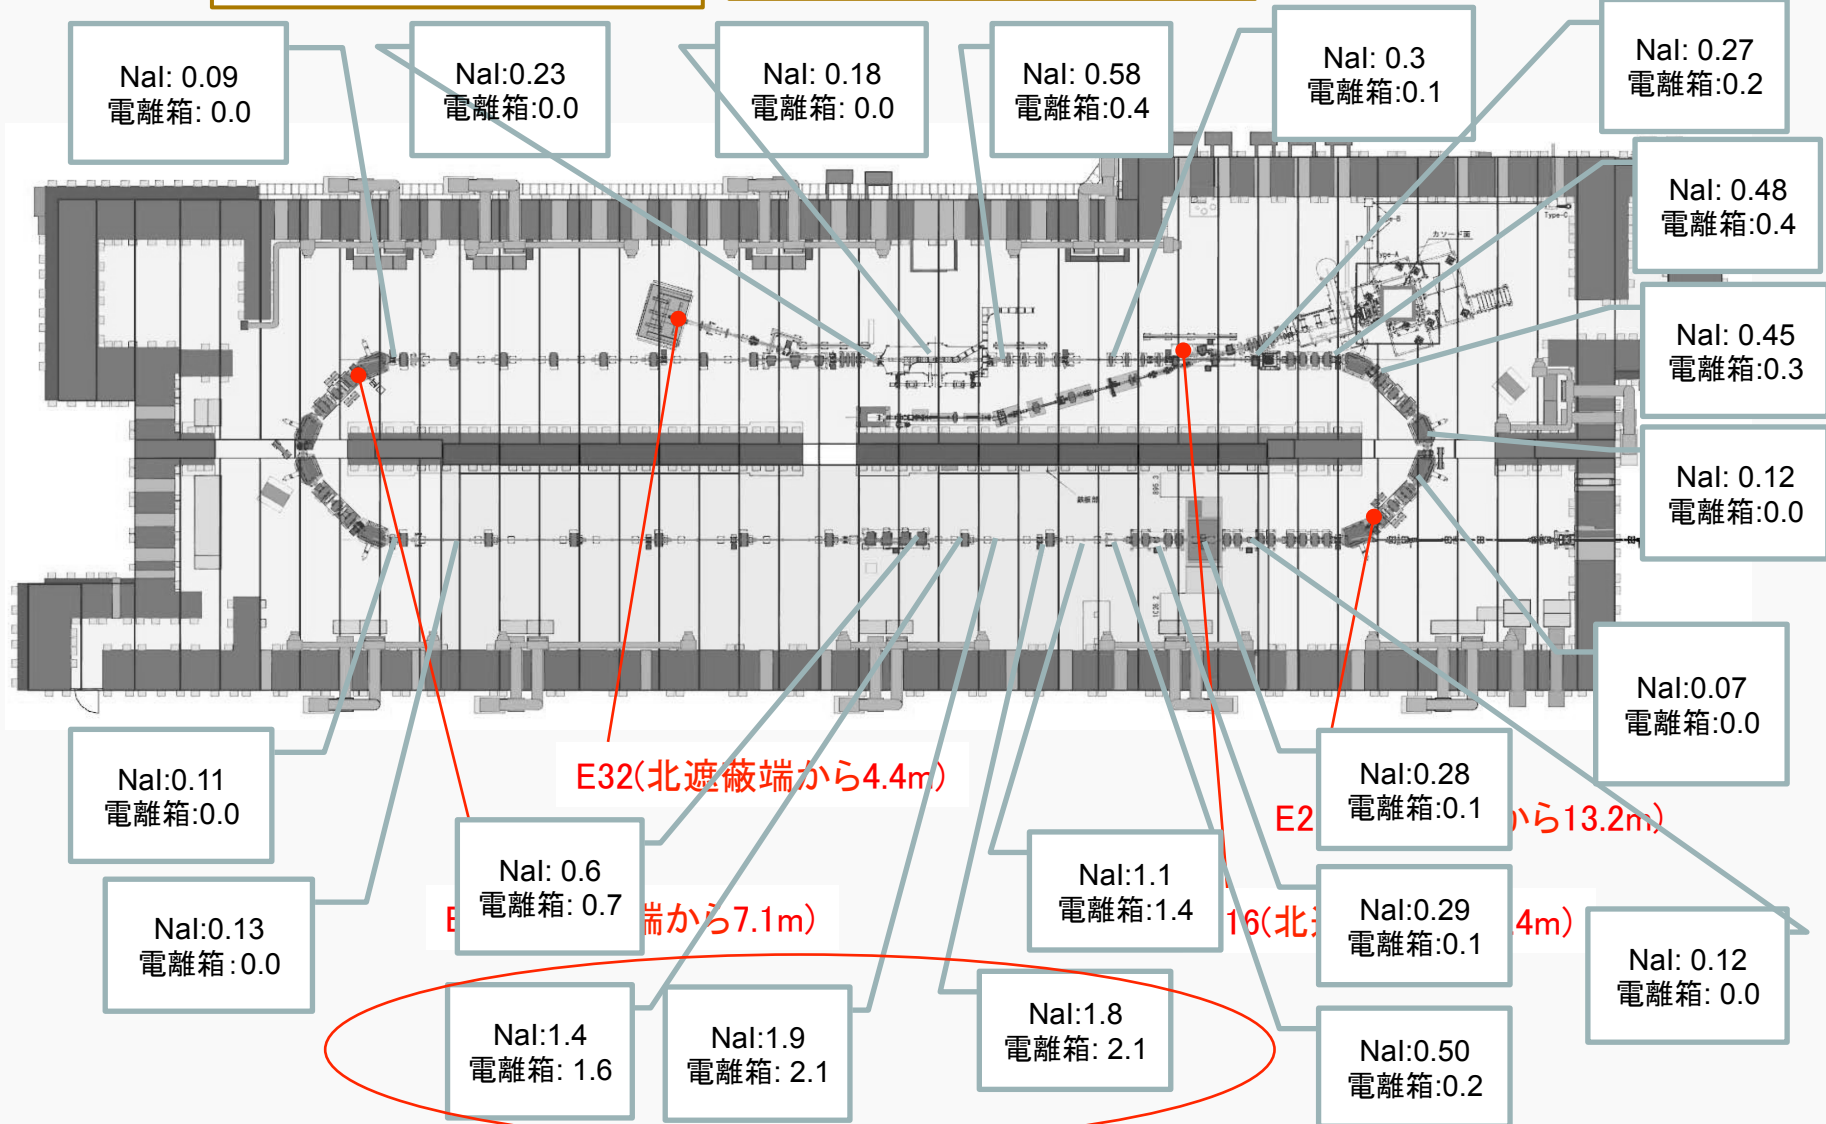
天井上 サーベイ

- 周回部のビーム調整を上流から行うが、調整悪い(ビーム損失大)
- 20:40 に 6/19(金)の設定を restore。その後比較的短時間の調整
- COL1,2 のみ使用
- CW約70 μA で天井サーベイ
- ビームロスはかなり低い
- 南直線部上でレベルがやや高い ($\sim 2 \mu\text{Sv/h}$)

測定日: 2015年6月24日 22:10 - 22:40
 測定器: Nalシンチレーション式サーベイメータ
 (Aloka TCS-171B S/N 203A5486 202Y3732)
 電離箱式サーベイメータ (Aloka ICS-331B)
 測定者: 坂中、浅川(NAT)
 単位: μ Sv/h
 B G : Nal: 0.05, 電離箱 0.0

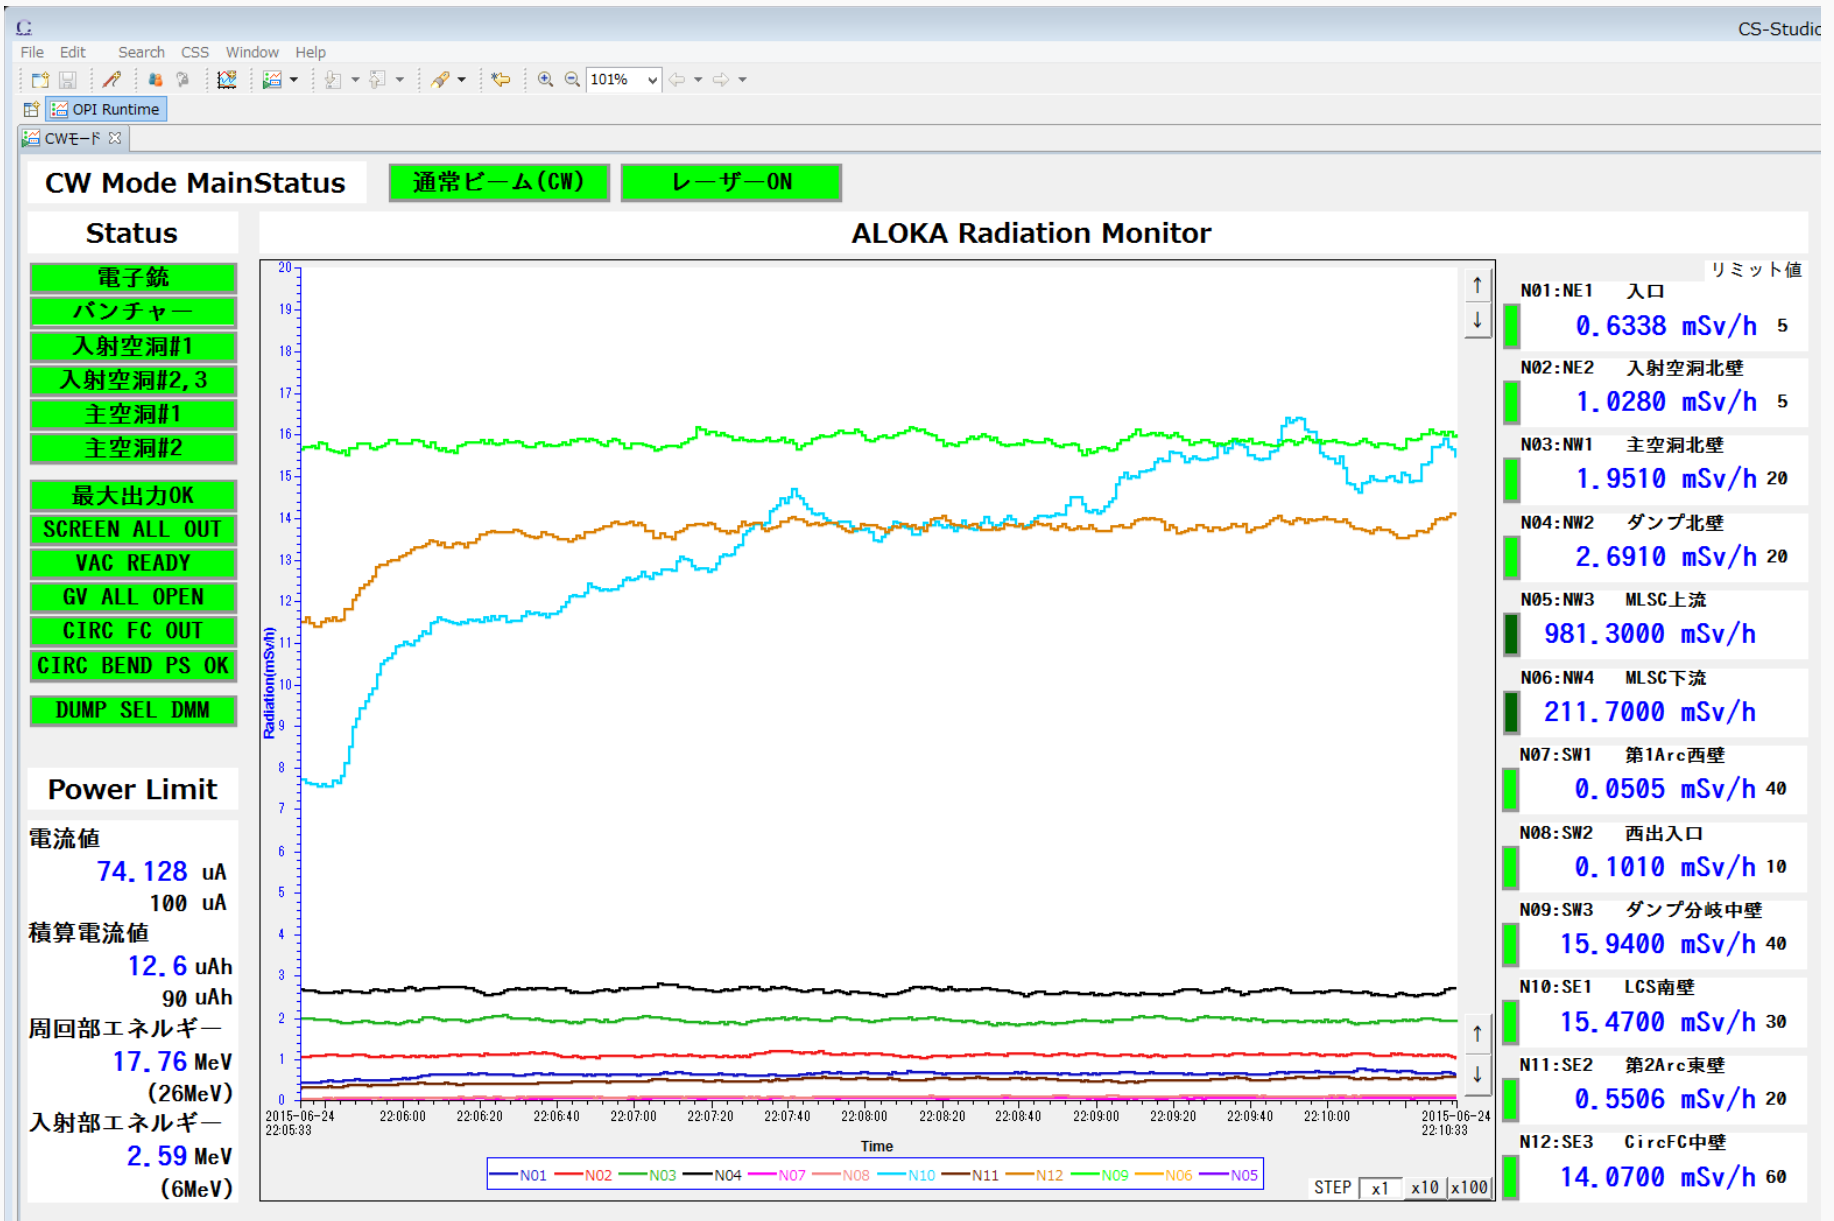
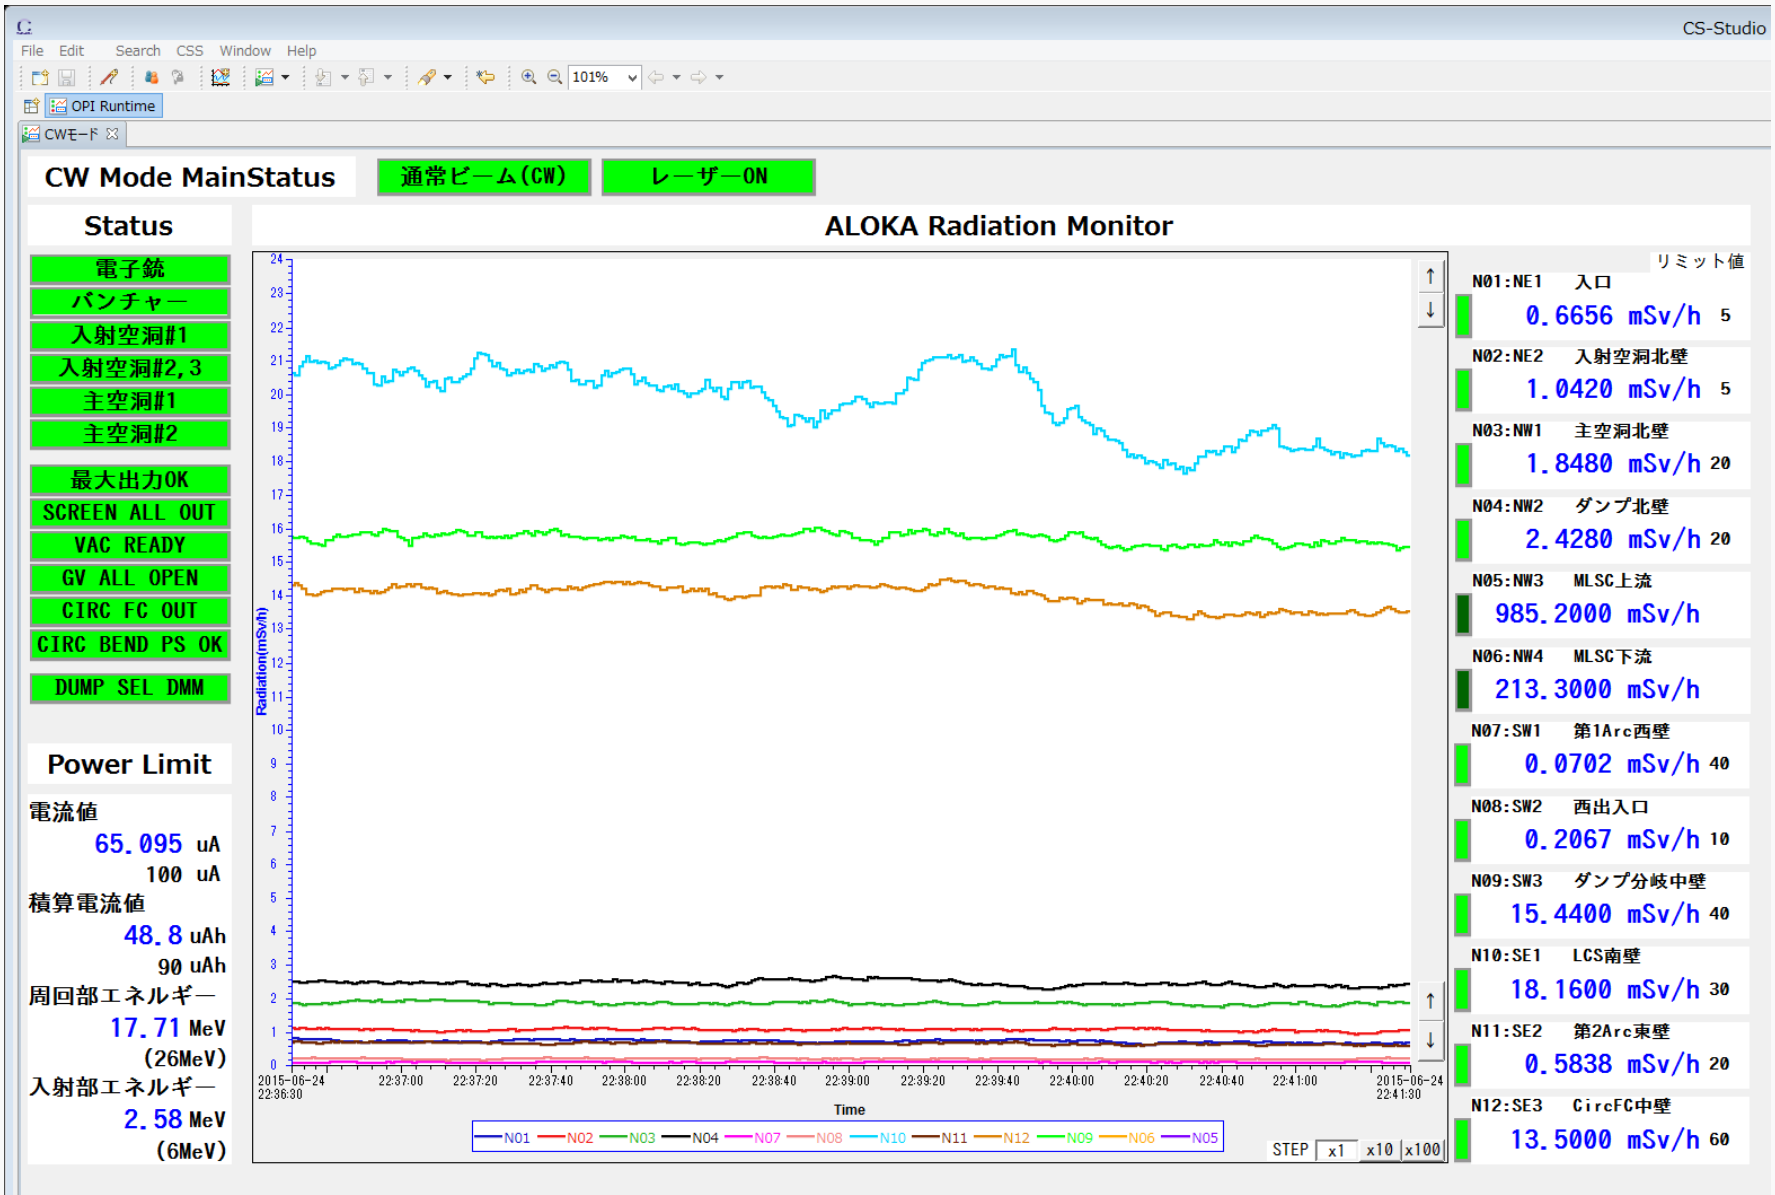
ALOKA monitors (6/24 22:10, I=76 μ A)

ビーム電流: 約 76 μ A (CW)
 COL1 上下左右= (4.5, 1.7, 5.3, 2.8) mm
 COL2 上下左右= (3.5, 5.1, 5.0, 3.5) mm
 COL3~COL5: 使用なし

* 22:41の測定値もほぼ同じ
