cERL Main linac 報告

(2015年1月～6月までのビーム運転状況+α)

阪井寛志、梅森健成、江並和宏、江木昌人、
 沢村勝、篠江憲治、古屋貴章

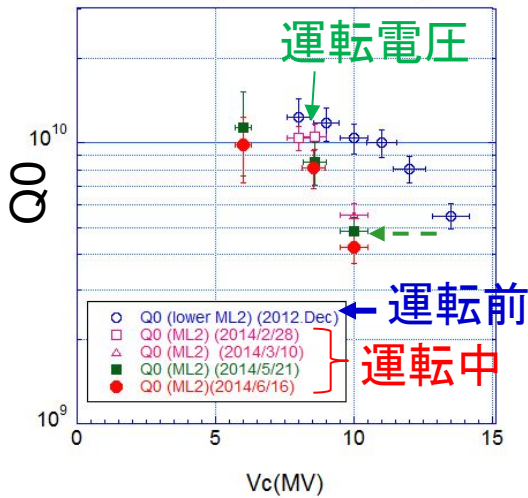
運転前後のQ値測定

運転電圧ではQ値の劣化は少ないが、高い電圧ではQ値の劣化が見られた。それに合わせて、PINの放射線も全体的に増大していることも判明した。

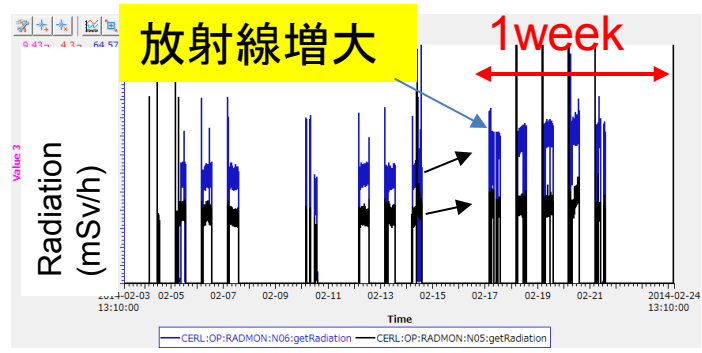
運転に伴う放射線の状況

2月初めの20MeV運転を始めてから3週間の radiationの様子。3週間後に突然下流に radiationが増える現象が見られる。

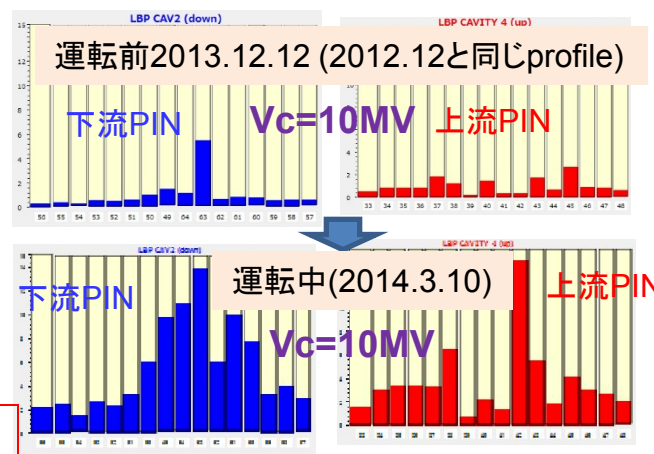
運転中に空洞以外の真空悪化に伴う空洞性能劣化も見られた。

長期的な運転での空洞性能劣化は radiationの変化から追従可能。

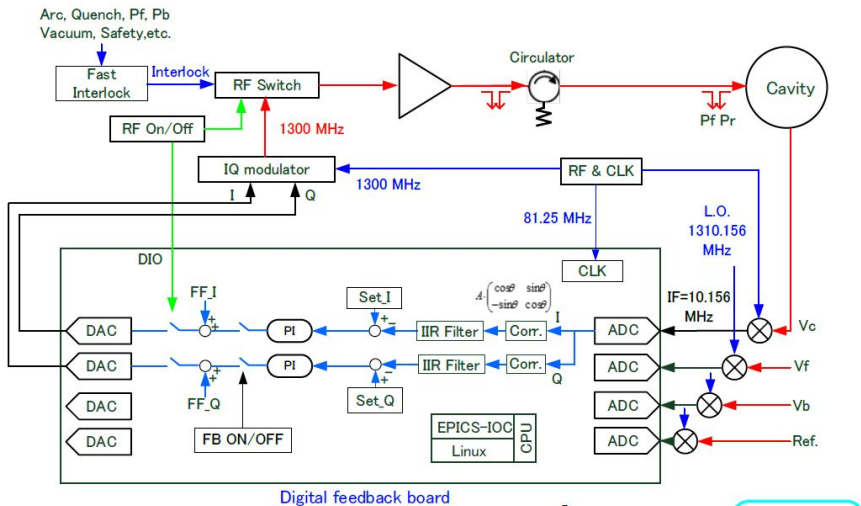
ML LLRF gain scan(三浦、道園、Qiu)

今までMLのLLRFのfeedback loopはHG ; KP: 1000 , KI 4000というparameterで制御を行っていたが、Kpが高いと少しの変動でPinが入力され、非常に変動に弱かった。(ΔA/A, Δθは<0.02で安定なのだが。)そこでKPが小さいが安定な領域(Kp/KI比一定)で探した。右がgain scanの結果。現在はMiddle gain(New HG)を設定。振動には強くなり、かつ安定性も良くなった。

New HG

ML1 : Kp 200 , KI 800
ML2 : Kp 300 , KI 1200

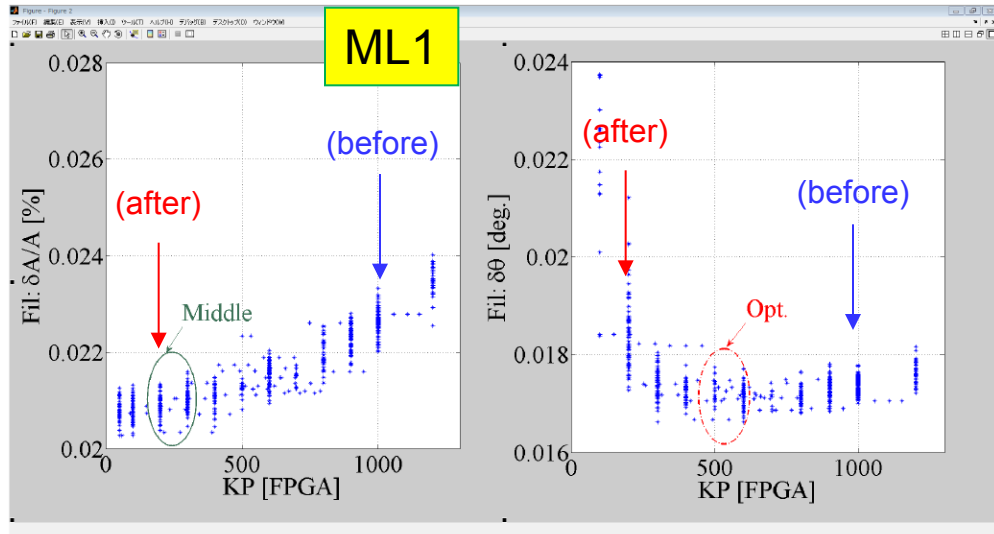
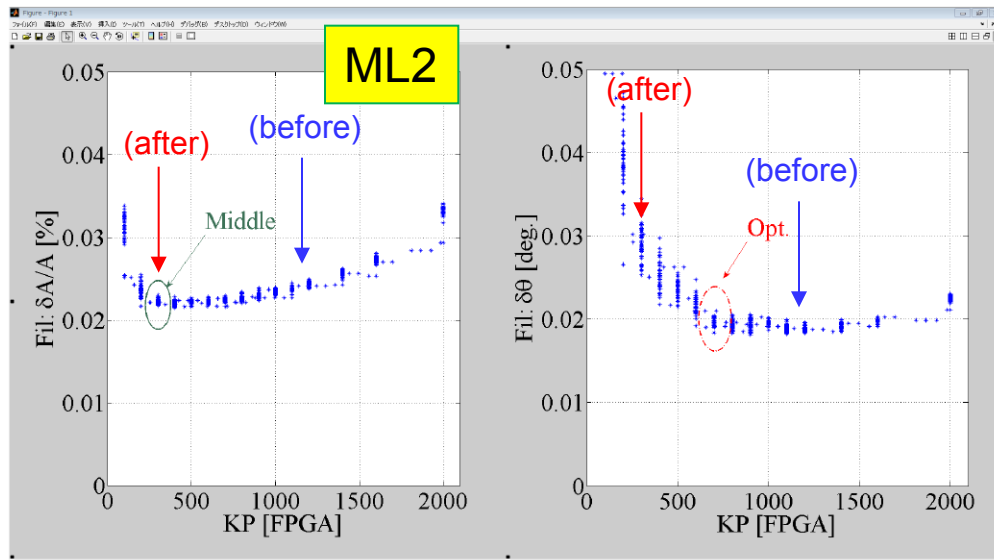
Performance of LLRF after changing HG parameters

ML1 : QL=1.3*10⁷ , ML2 : QL=1.0*10⁷

RF requirement
0.1 % rms, 0.1 deg. rms for cERL
0.01% rms, 0.01deg.rms for 3GeV-ERL

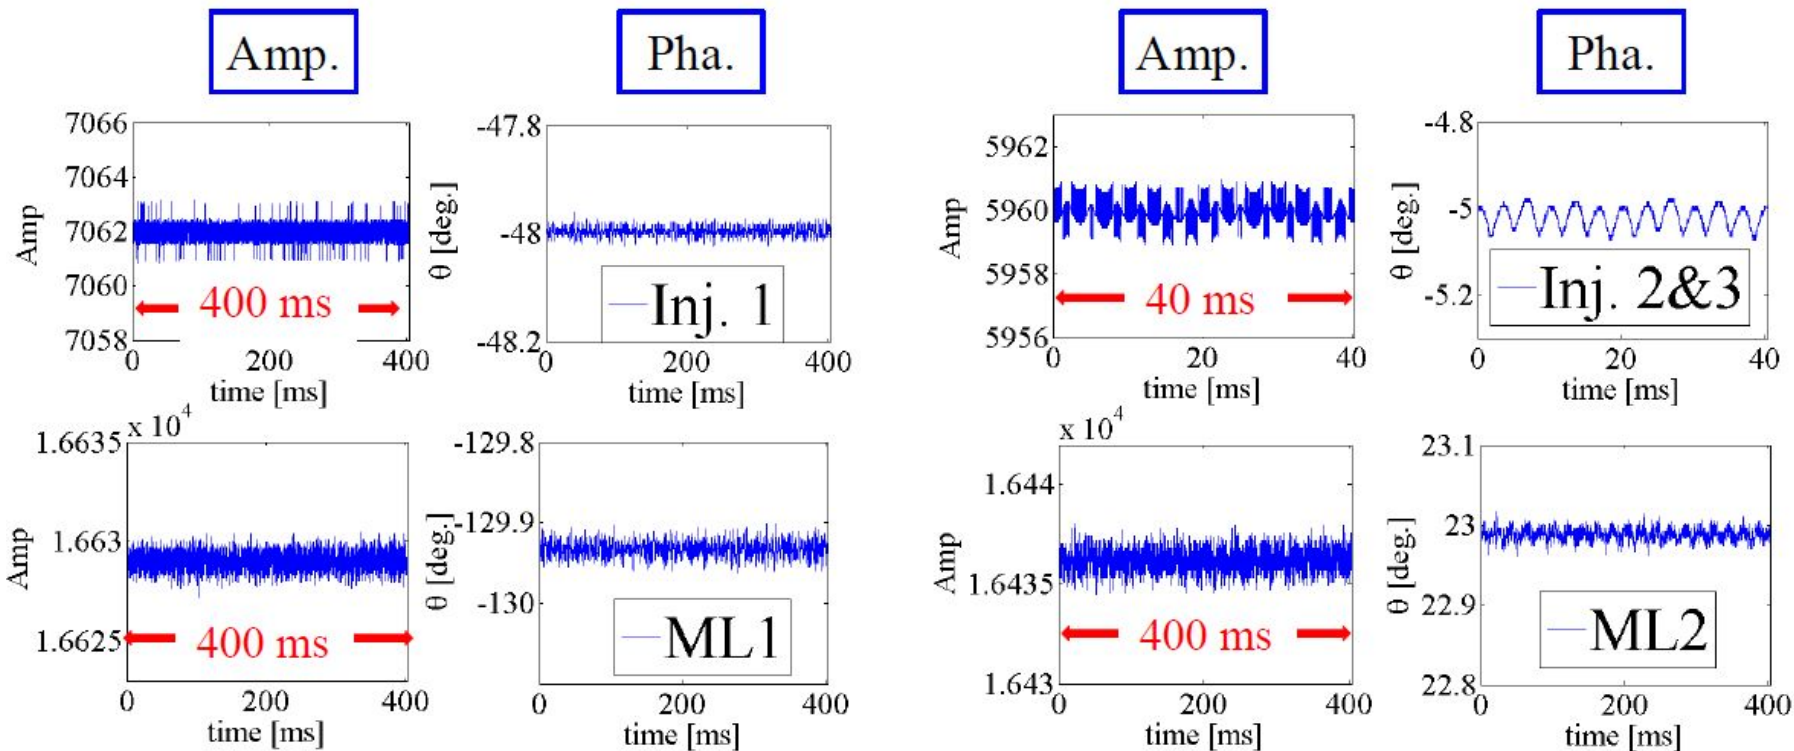
RF stability	Bun.	Inj. 1	Inj. 2&3 (VS)	ML1	ML2
$\Delta A/A$ [% . rms]	0.07%	0.006%	0.007%	0.003%	0.003%
$\Delta \theta$ [° .rms]	0.04°	0.009°	0.025°	0.010°	0.007°

ML1:8.57MV
 ML2:8.57MV

Beam Momentum jitter is 0.006% (in agreement)

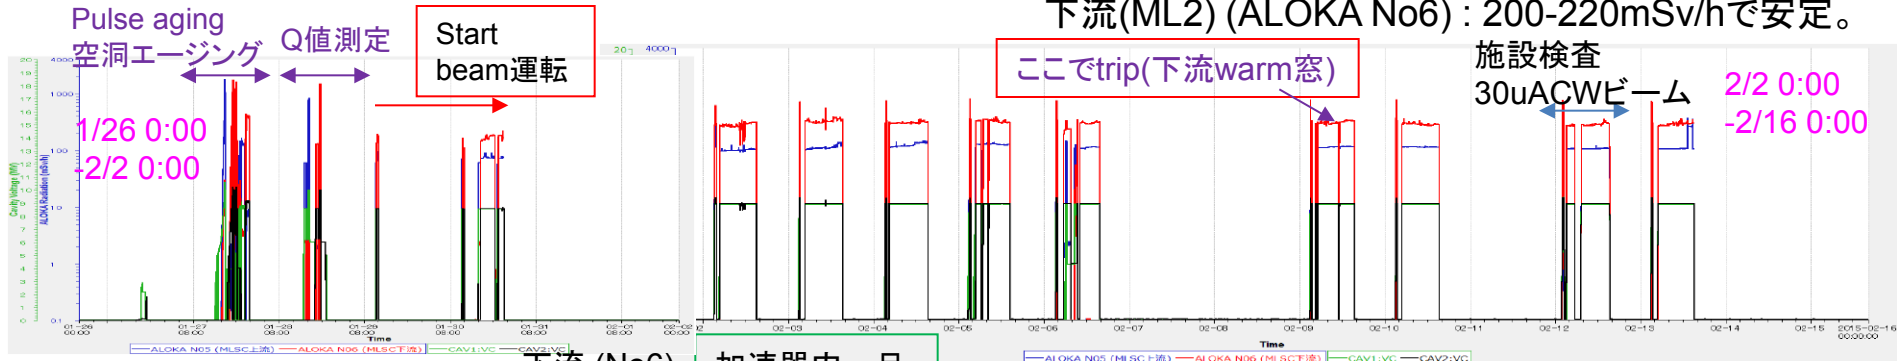
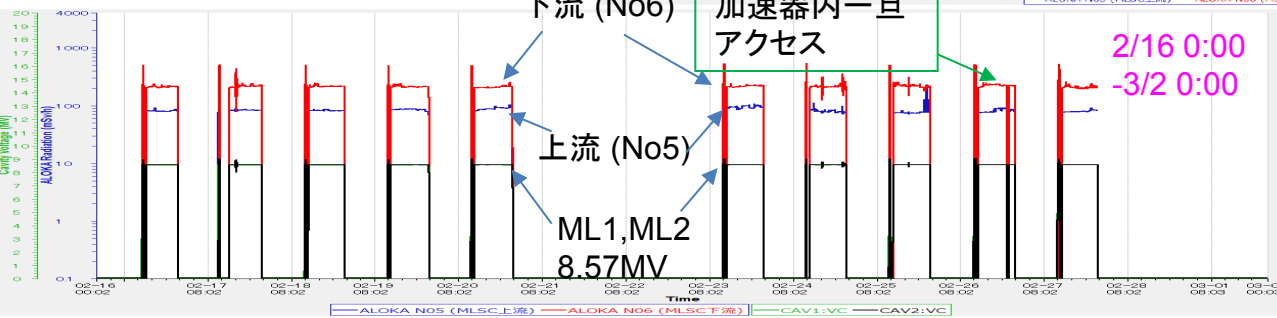
(2015/1/26-4/4 (4th run))10週間の空洞の変化(+radiation)

上流(ML1) (ALOKA No5) : 80mSv/hで安定
 下流(ML2) (ALOKA No6) : 200-220mSv/hで安定。

Vc (ML1:8.57MV)
 Vc (MI2 :8.57MV) Keep
 HGの調整後に2/9~3/23まで約
 1.5か月 No trip → trip減った。
 3/16以降は本格的にGVを開けっ
 放しでの運転となっているが、その
 際でもradiationが大きく増えること
 がない。
 最終週のLCS実験時もradiation
 が最後まで増えることはなかった。

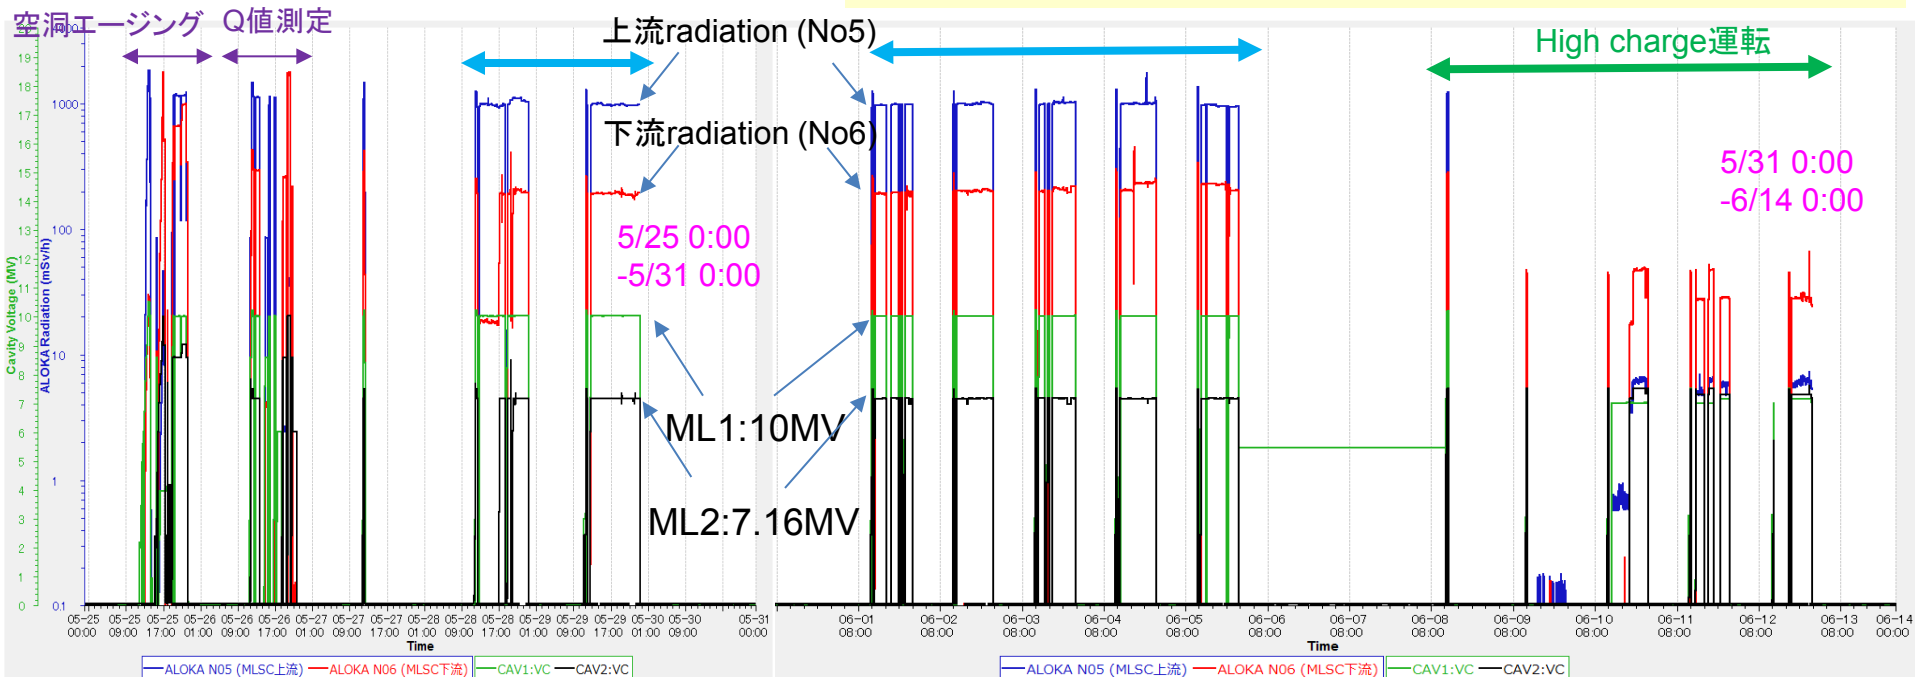
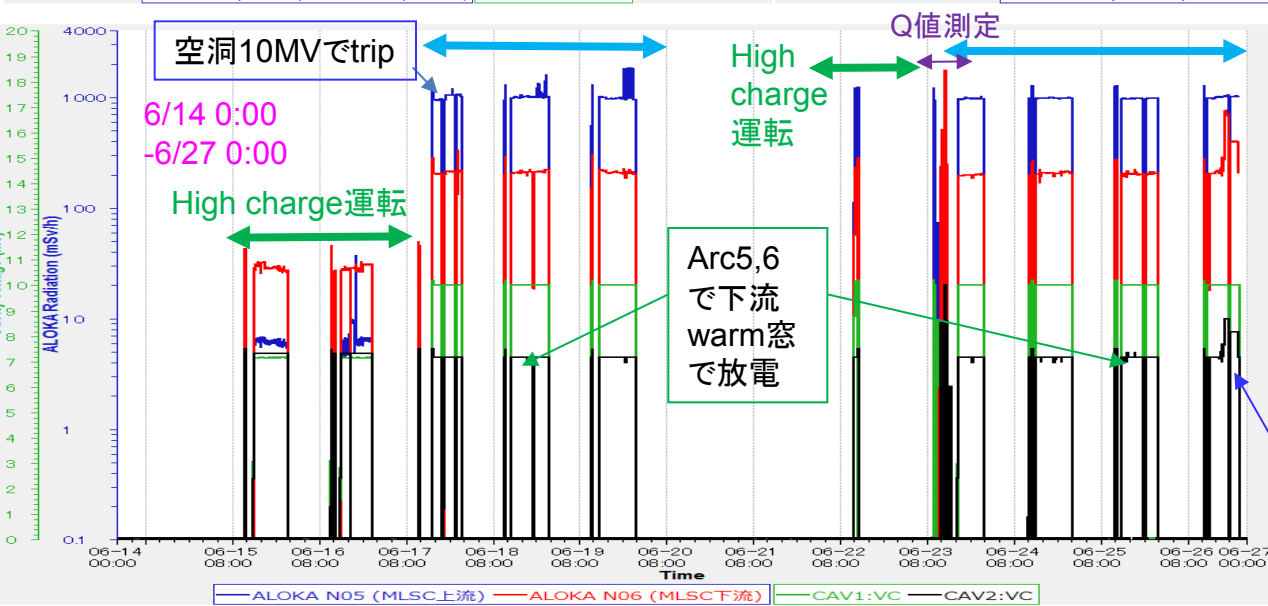
(2015/5/25-6/27 (5th run))5週間の空洞の変化(+radiation)

ML1: 10MV , ML2 : 7.16MV (total2週間try (水色矢印区間))
 上流(ML1) (ALOKA No5) : 980-1000mSv/hで安定
 下流(ML2) (ALOKA No6) : 200-220mSv/hで安定。

5th runでML1で10MV運転にtry。
 5週間のうち2週間しか10MV運転の時間が取れなかったが、それによるradiationの増加は見られなかった。また、tripもHigh charge運転後のあとの10MV運転でML1空洞では1度起きただけでそのあとは空洞起因のtripは10MVではなかった。10MV程度のエージングが長期にないと空洞のtripが多くなる可能性があると思われる。後半はwarm窓による放電(arc detectorで検出)が2回起こった。

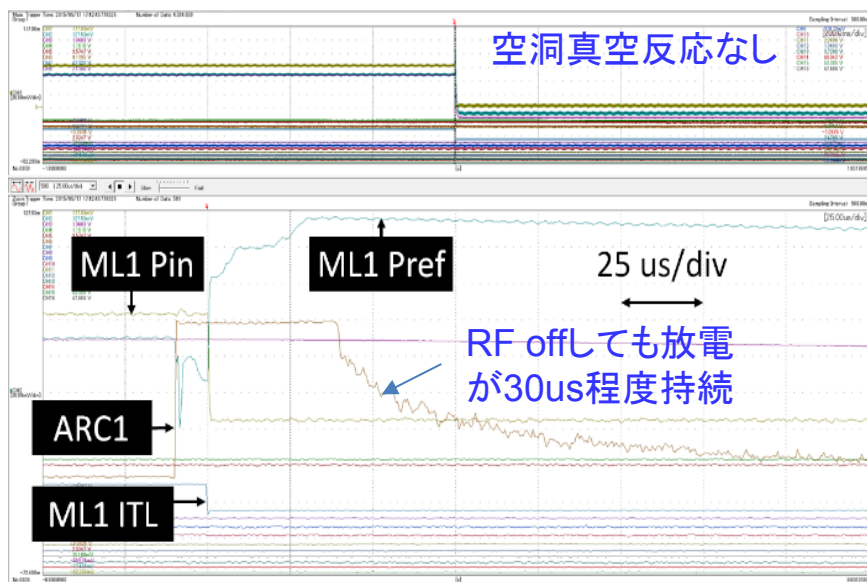
2015年6月17日 17:41 10MV運転時Arc1放電ITL

空洞の放電arc1反応: RF off時も放電が30us持続してい
 た。この場合は空洞真空は全く反応なし。
 →CCGの場所がカプラーから遠いのか?

いずれにせよ。放電が持続して異常現象になる可能性が
 わかった。
 →Arc sensorが正しく働き、放電の成長を押さえている
 のがわかった。

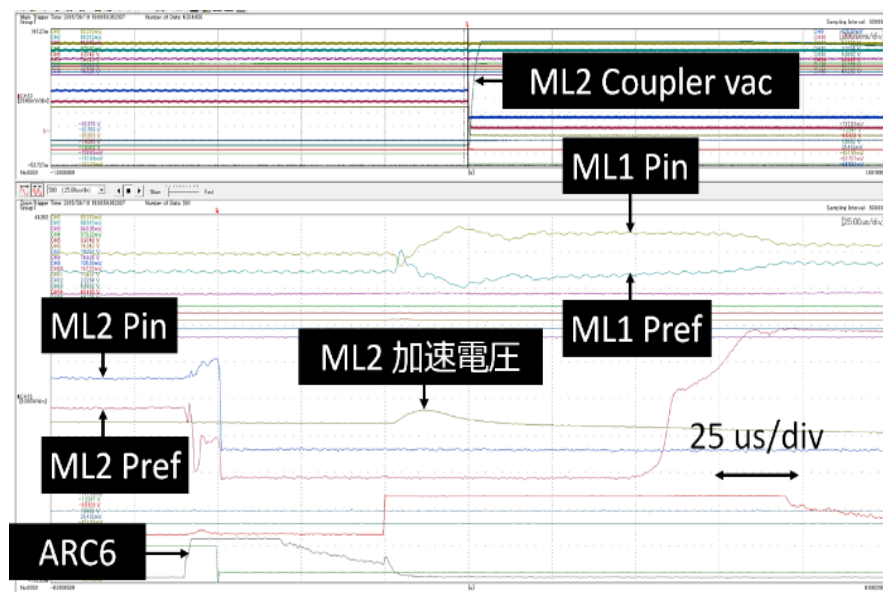
2015年6月18日 19:00 下流warm窓Arc6放電ITL

warm窓2のarc6が反応時:

放電が9us持続したため、RF off ITL
 放電(arc6の信号)が25us持続してその後、減少後、arc4
 も反応しML2の加速電圧が少し増加。
 →warm窓で放電時は空洞とカプラー間のパワーバ
 ランスがしばらくおかしくなっている可能性大。これに合わせ
 て100ms後にwarm窓のcoupler真空が増加する。

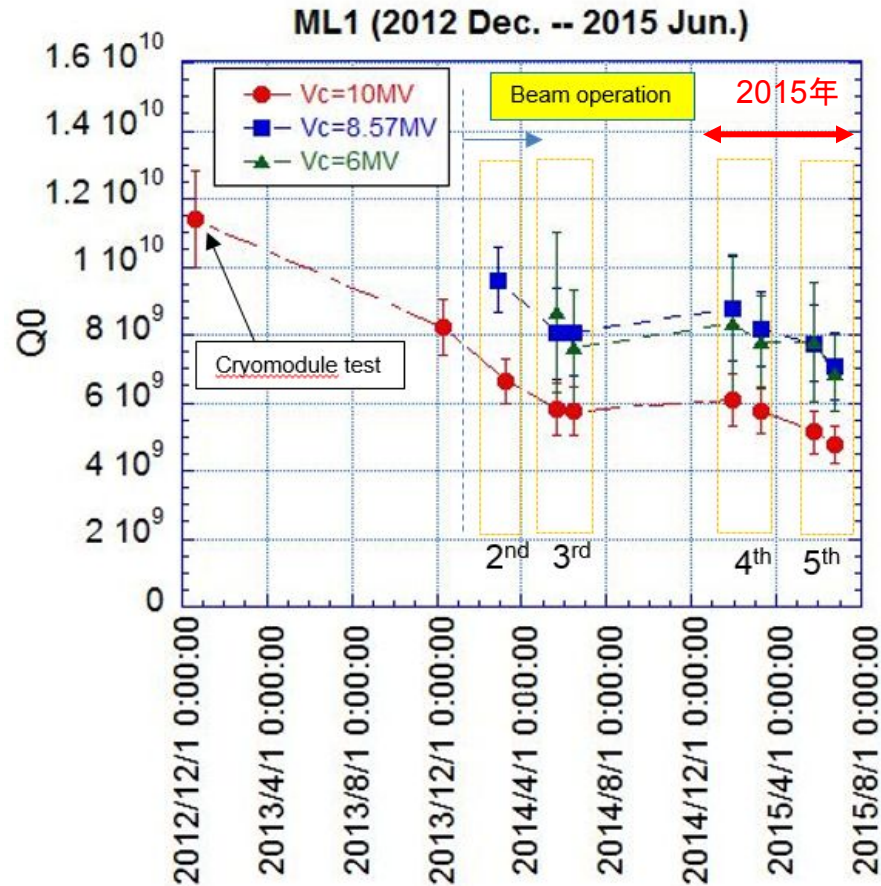
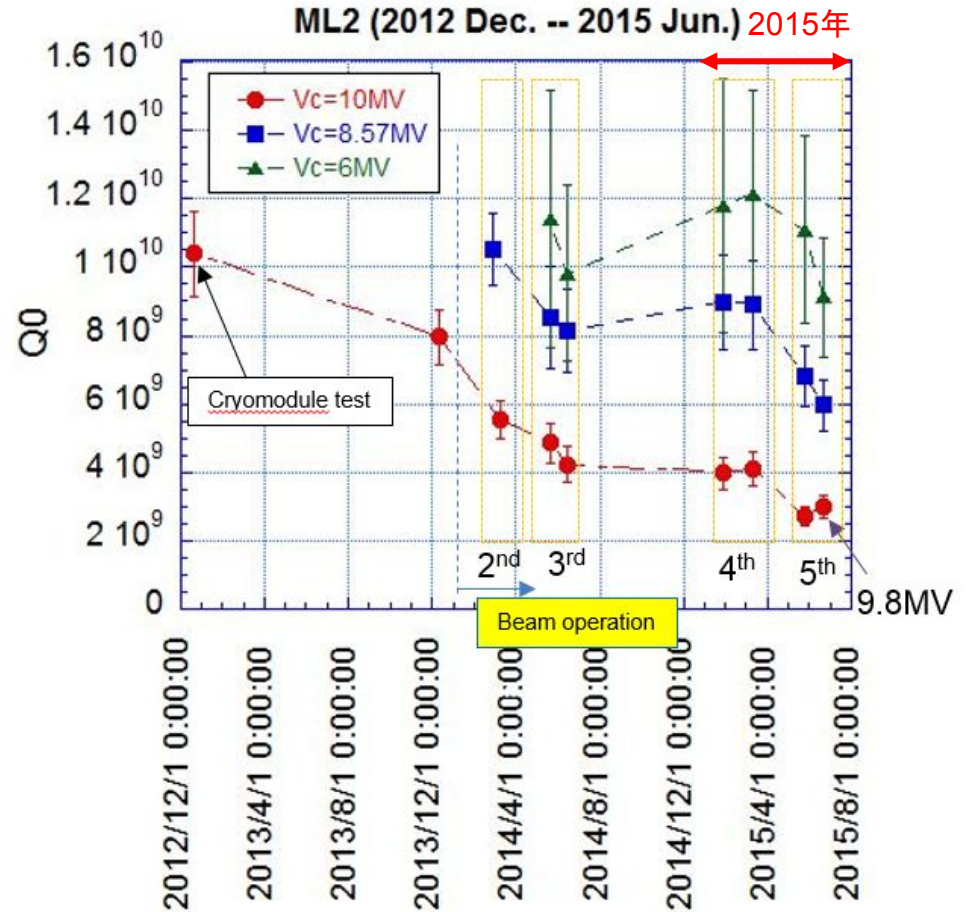
長期cERL ML空洞性能測定結果

これまでの長期ビーム運転の結果として、ビーム運転後に Q_0 値の劣化が確認された。劣化を抑えるために、2014年は適切にPulse agingを行い、2015年1-3月(4th run)までの8.6 MV*2の運転で Q_0 値の劣化が抑えられた。2015年5-6月(5th run)の運転では10MVの運転に移行する前に Q_0 値の劣化が見られた。Pulse agingを行わずさらに劣化が進んだ可能性が高い。今後はPulse agingを行って Q_0 値の回復を行う予定である。

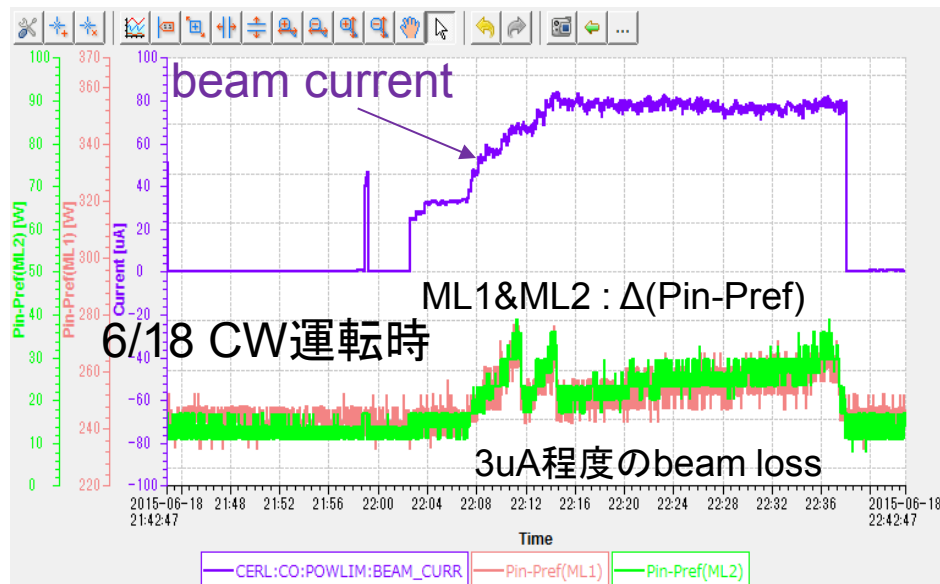
CW 100uA近くになったので、エネルギー回収していない時のlossが $\Delta(\text{Pin-Pref})$ でしっかり反映されるようになった。ここから回収の効率を見ながら運転が可能になった。

1mA運転時にも常時モニター可能。

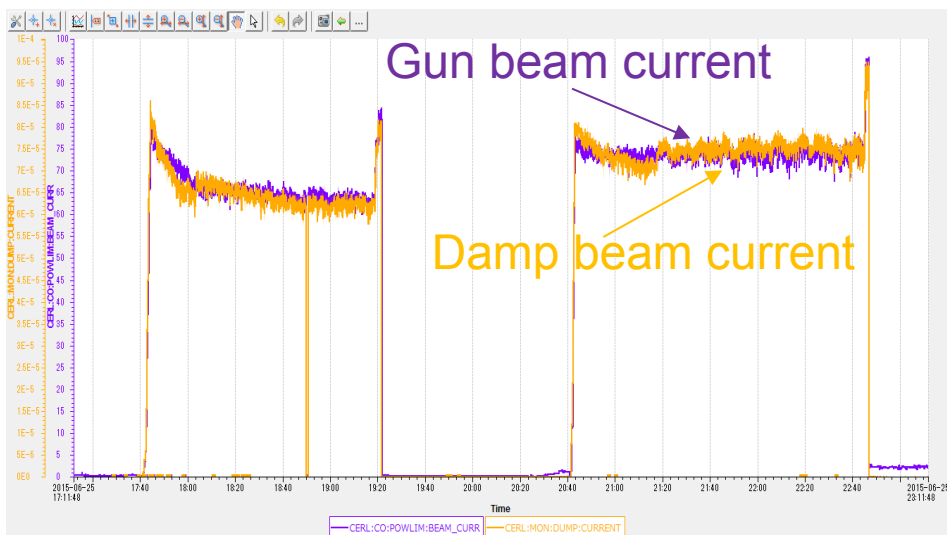
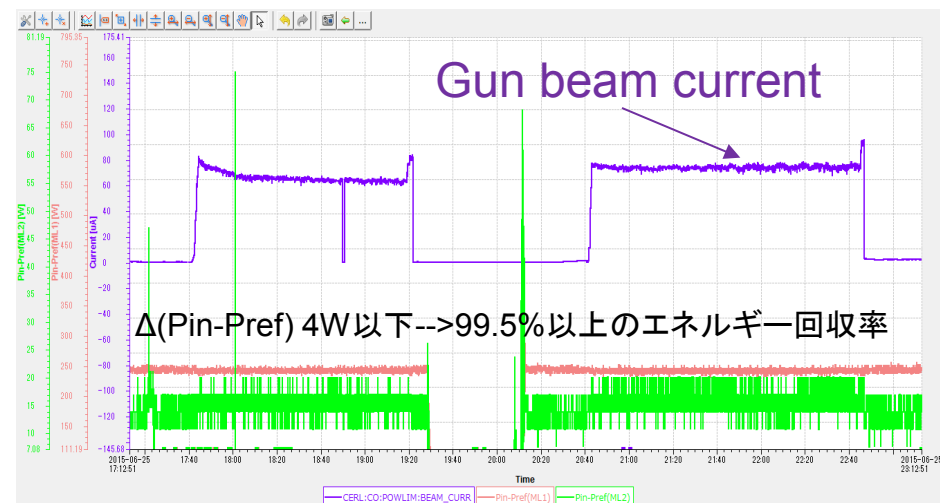
6/25 70uA~90uA運転時 Off center & Col1,2の調整で回収率が非常によく運転できた。

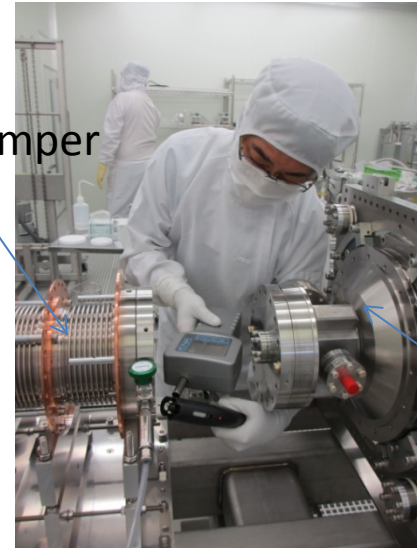
HOMdamper

Ar導入口(0.01umのフィルター通して)
(カウンターフローを作る)

HOMダンパーつなぎ作業(class 10 clean room)

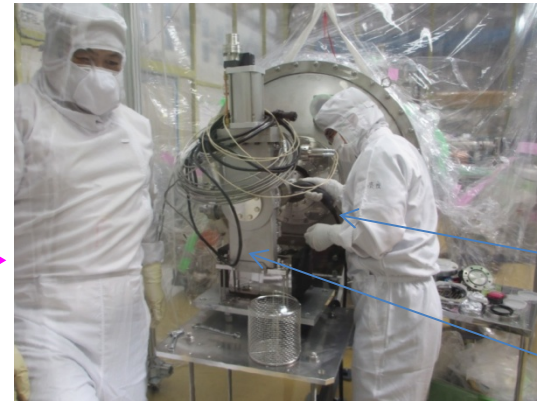
Gate valveつなぎ作業
(クリーンブース
class 100???)

超伝導空洞

ゲートバルブ

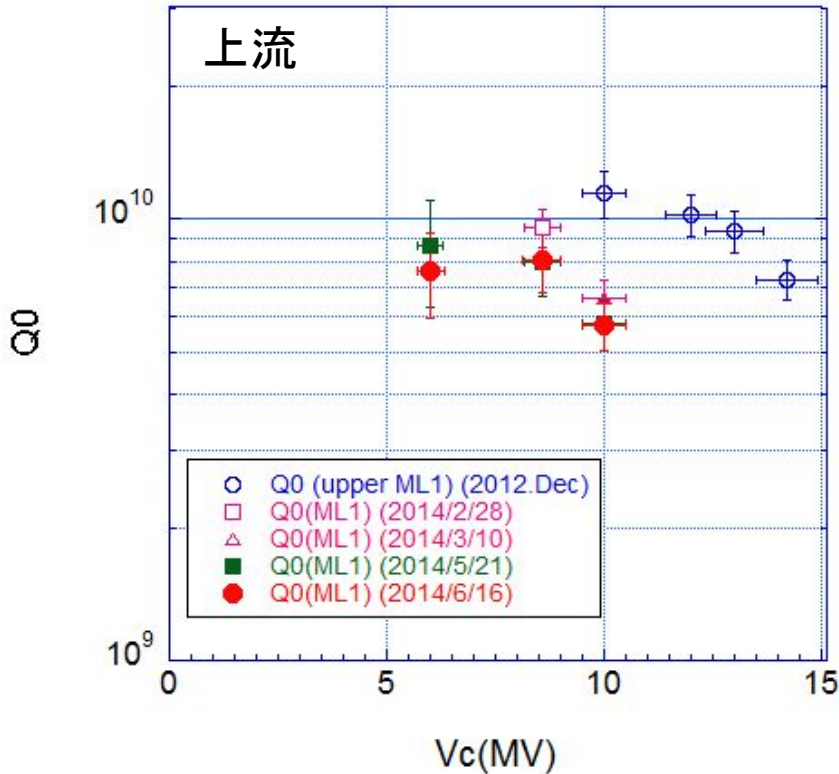
Vc vs Q0 history (ML1)
after cryomodule assembly

モジュールテスト(2012.12月)(青丸)とビーム運転中(2014年1月～6月まで)の上流(ML1)、下流(ML2)空洞のQ値の履歴

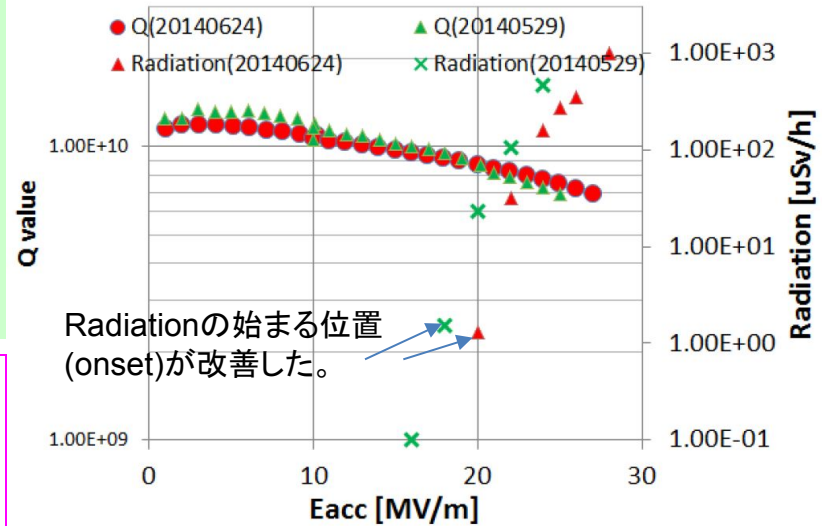
pi-mode (June 24 - May 29)

結論: He process実施後はx-mappingのradiationのtraceが一つ消滅していた。これに合わせて、radiationのonsetが上昇していた。高いfieldでもprocess効果あり。

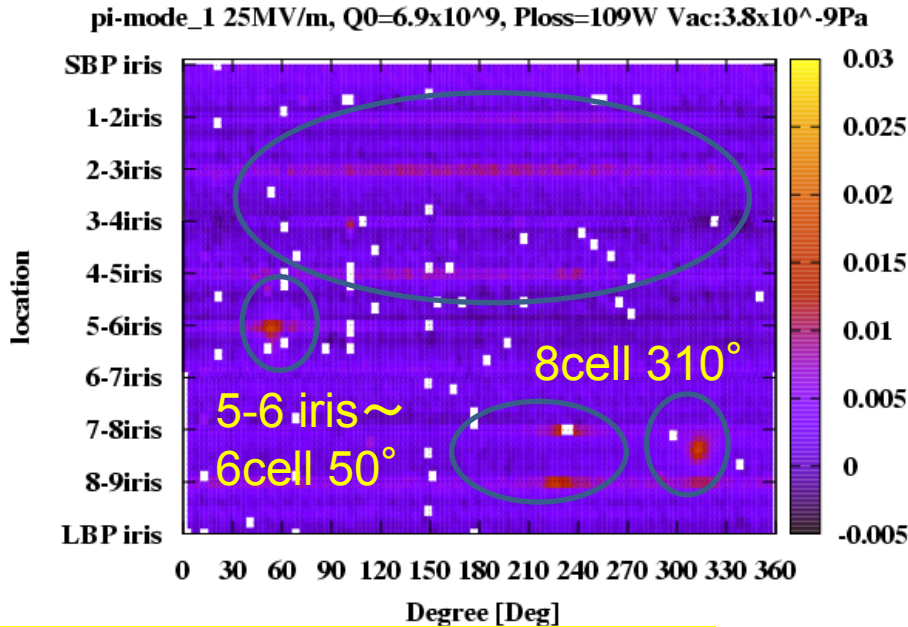
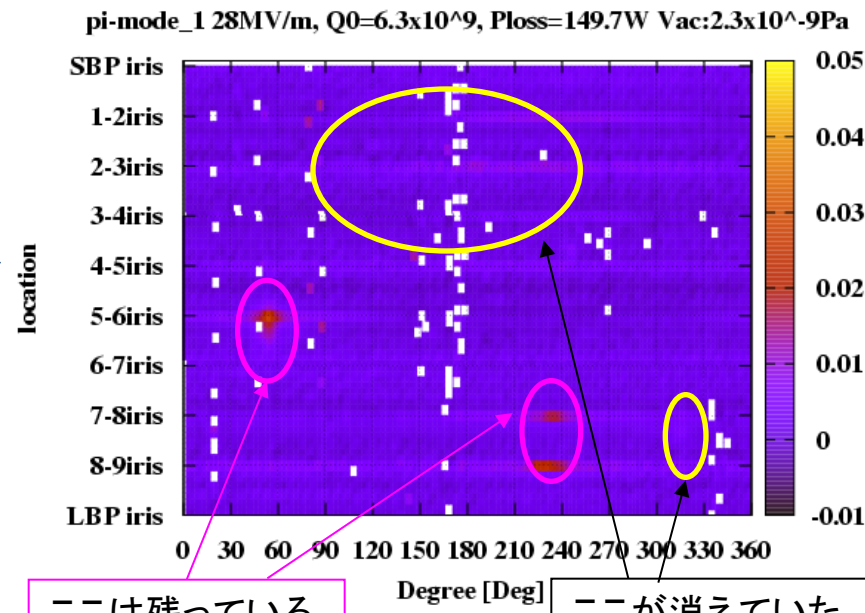
He process後: He圧力 10^{-8} Pa

He process前: He圧力 10^{-8} Pa

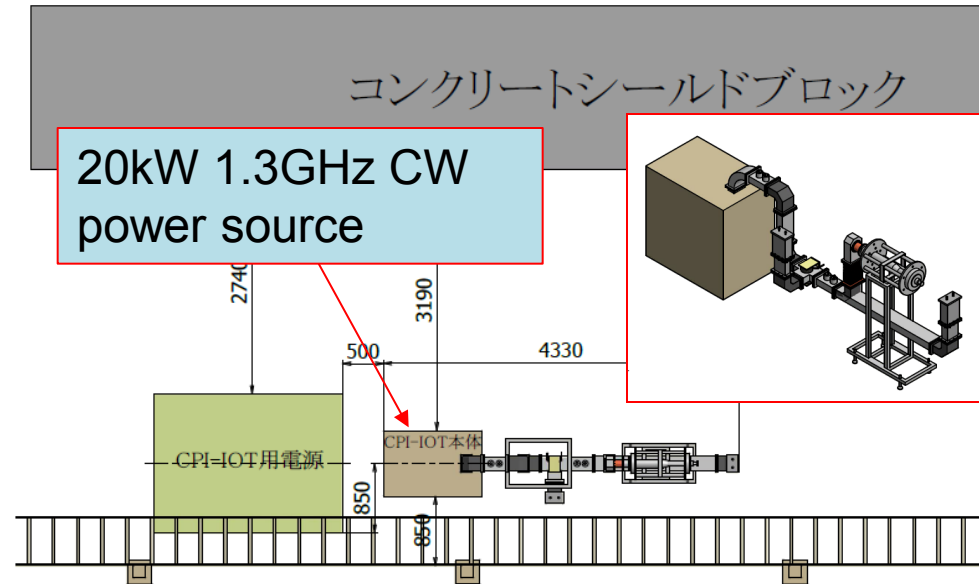
cERLでのテストスタンド 加速器室内

- He processは今のところ空洞劣化を引き起こさないと思われるので、He process用のカプラースタンドの準備を進める。
- 昨年度後半でドアノブのRF設計を見直し、発注。テフロンをなくした放射線耐性のもの設計と製作。**S11<-20dBの反射を確保していることを確認。→ OK。**
- 今年度夏からcERLのRF standエリアを改良し、手持の資産でカプラー用のテストスタンドを設ける準備を行っている。2015年9月末から開始可能。

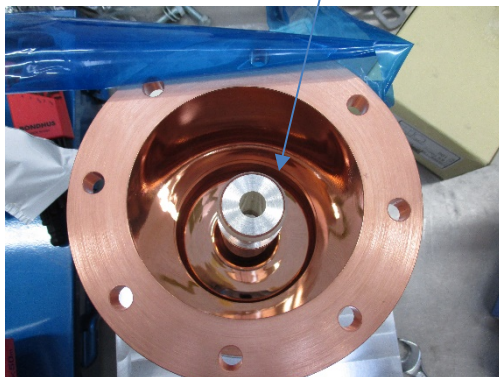
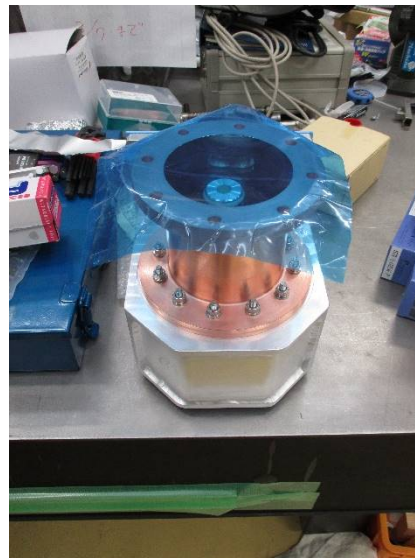
ドアノブ設計 & 製作

この部分にあったテフロンを無くした。

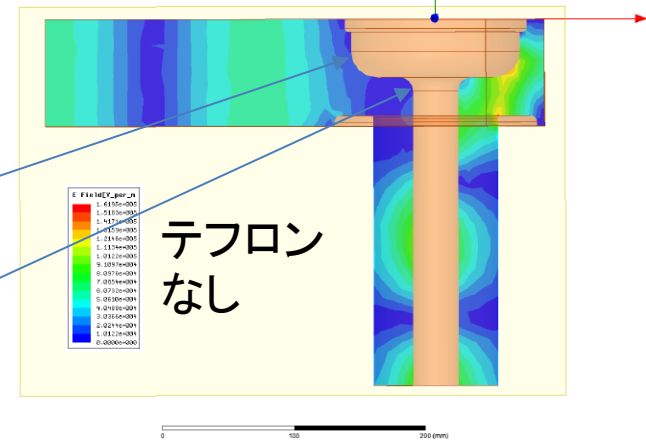
RF設計

Rdoor1
15mm→20mm

Rdoor2
15mm→10mm

設計(HFSS)	実測
S11 (dB)	-30.98dB	-27.7dB
