cERL冷凍機のまとめと問題点

平成28年5月31日

本間輝也

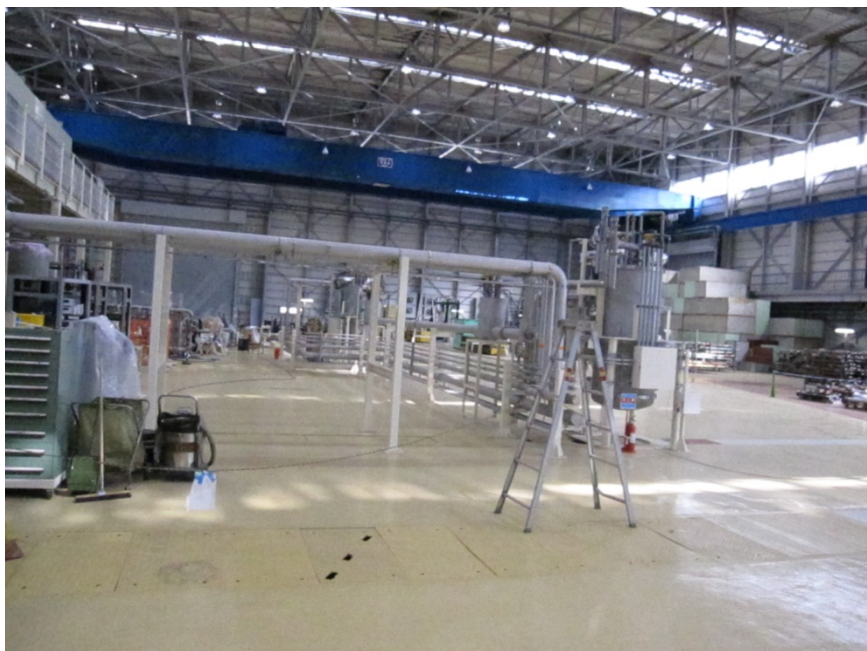
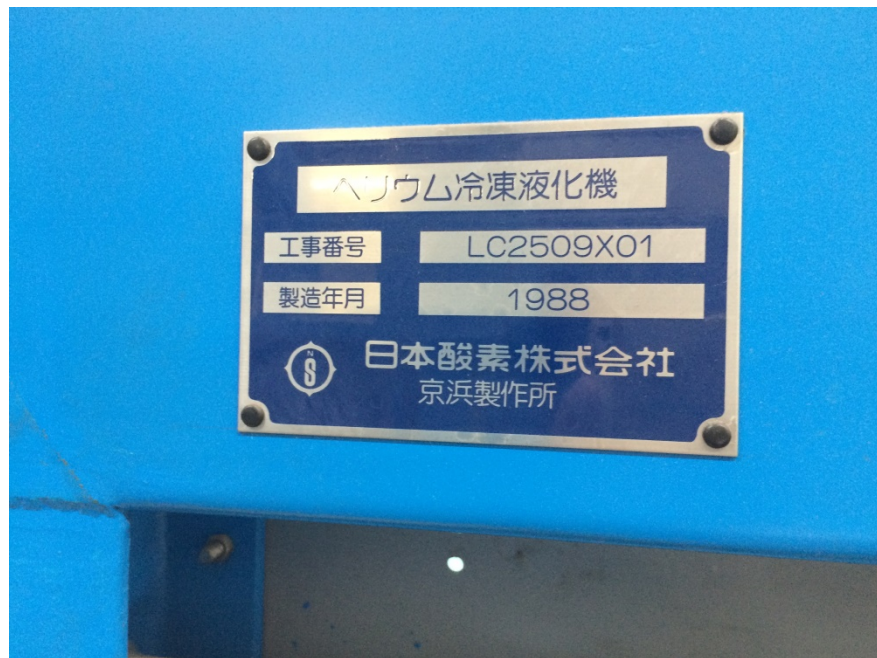
ERL開発棟He液化機は液化能力250L/hで、1988年製です。金材研から譲り受けた物を熱交換器を洗浄し、再生した上で利用しています。

2K冷凍機ラインと真空ポンプは新設です。

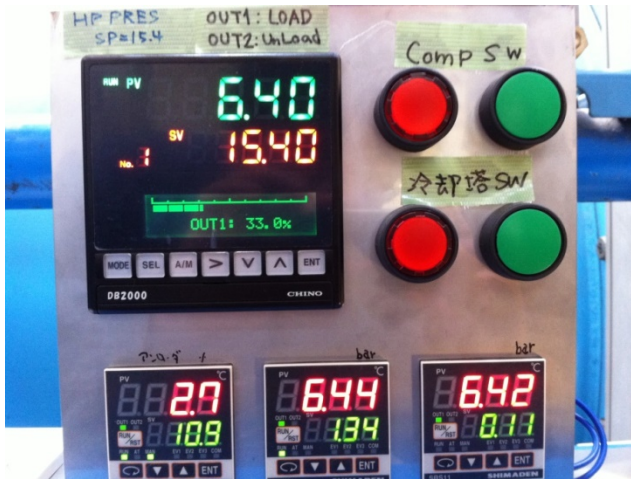
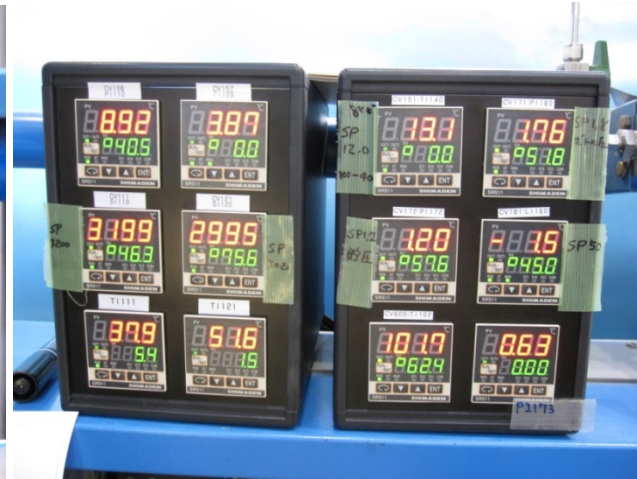
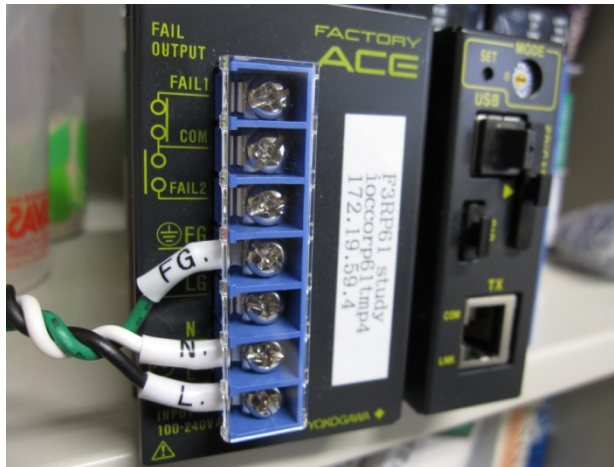
液化機制御系の変化

当初は直接バルブ等デジタル調整機等を動かして運転していましたが、PLCを導入しCSSのGUIを用いた運転に変えました。

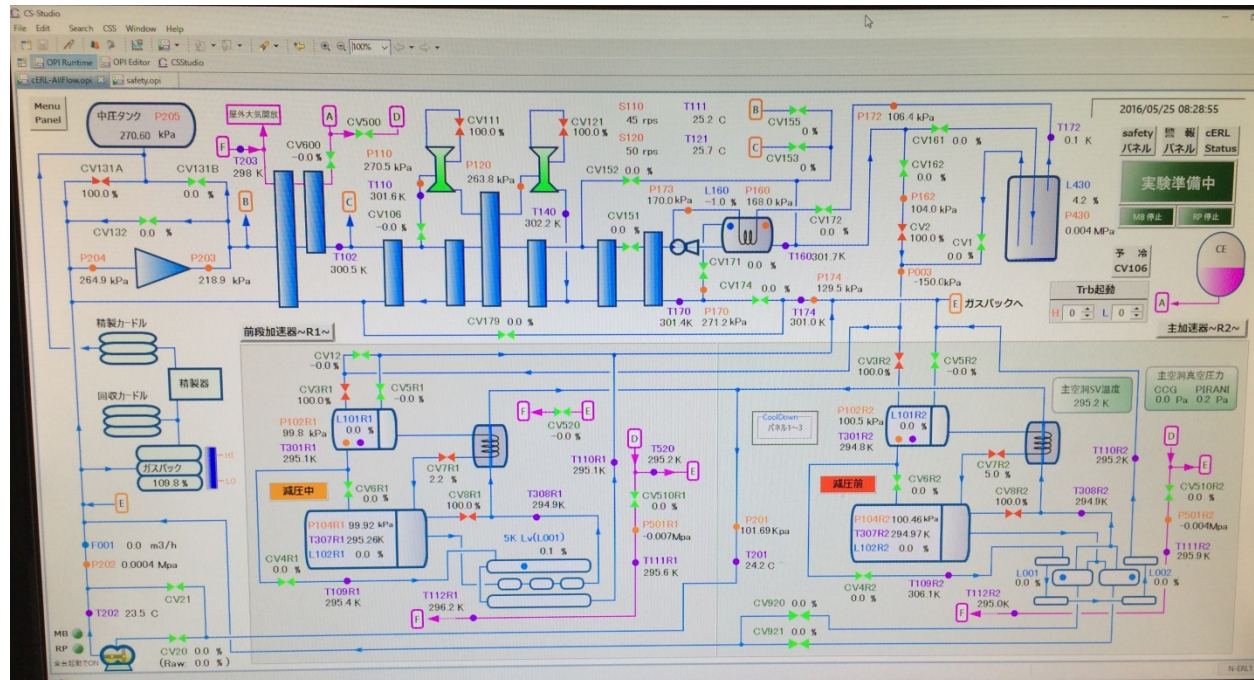
その後、フロー図上に数値を出してコントロールするように改良し、最近の運転ではさらに見やすく全体をコンパクトにまとめ、下の写真のように見やすく操作しやすい画面になりました。

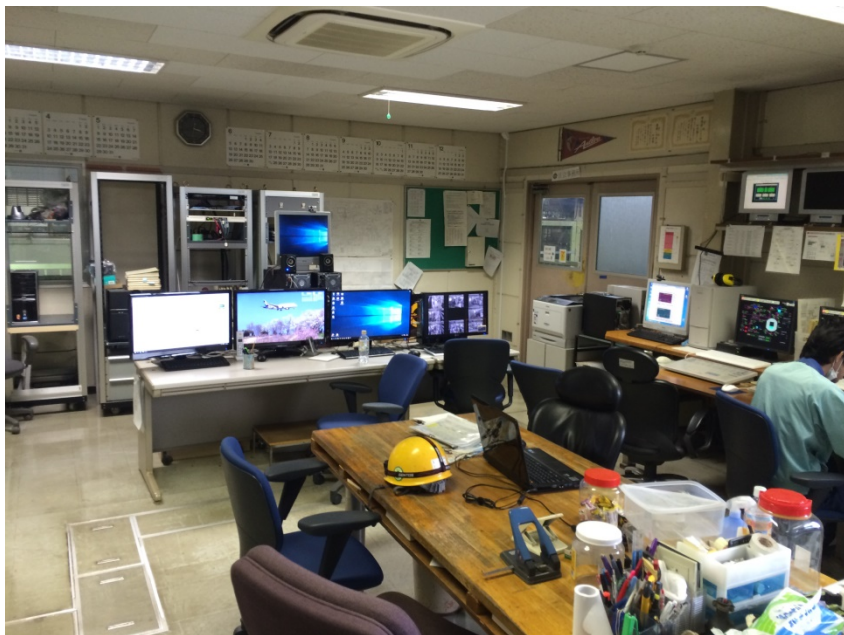
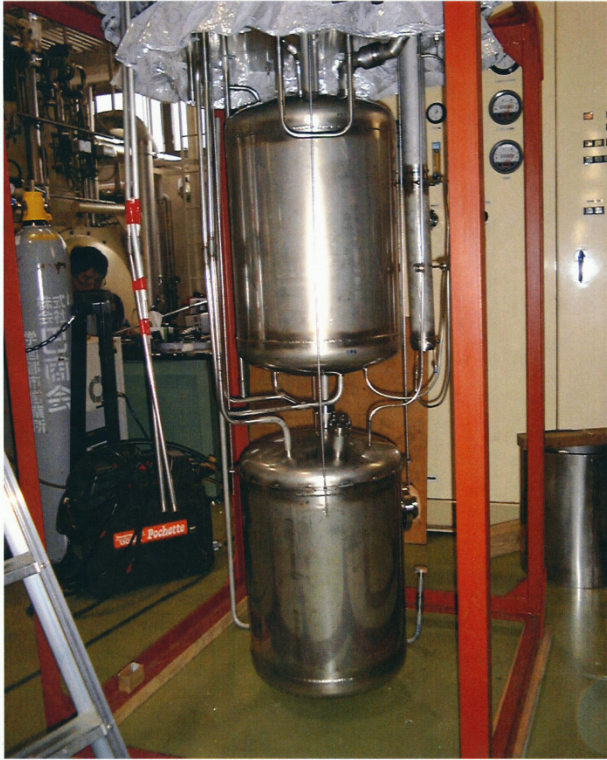
最初、液化機の前で直接運転していたのですが、PLC・EPICS導入後から2階制御室で運転するようになり、最近ではSuperKEKBの日光冷凍機の運転も重なり、日光の冷凍機制御室からERL冷凍機を運転するようになりました。

緊急時の連絡や伝言等の電話は転送で日光制御室に繋がり、ERL開発棟制御室もビデオシステムを常時稼働させ監視しています。

ERL開発棟冷凍機制御室

光ファイバー

日光冷凍機制御室

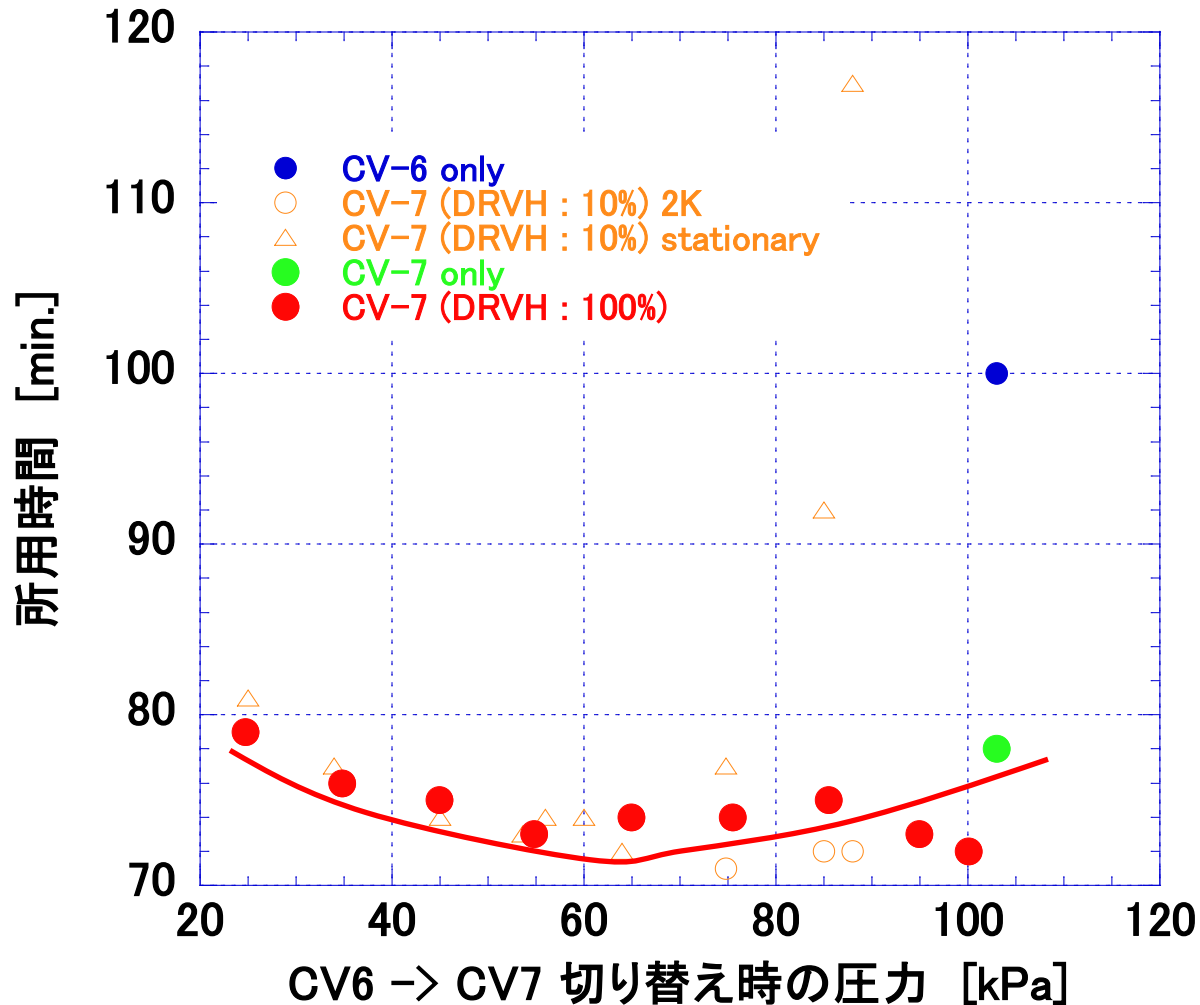
20160407 cERL pumping study

2KスタンバイOKの時間は当初午後1時でしたが、
 真空ポンプの増強4台→8台
 中西氏の制御プログラムの手直し

液体ヘリウムの4Kポットへの注入開始時間の調整(清水氏がこまめに測定)

最終的に10時30分にはゴーサインが出せるようになり、
2時間30分の短縮に成功しています。

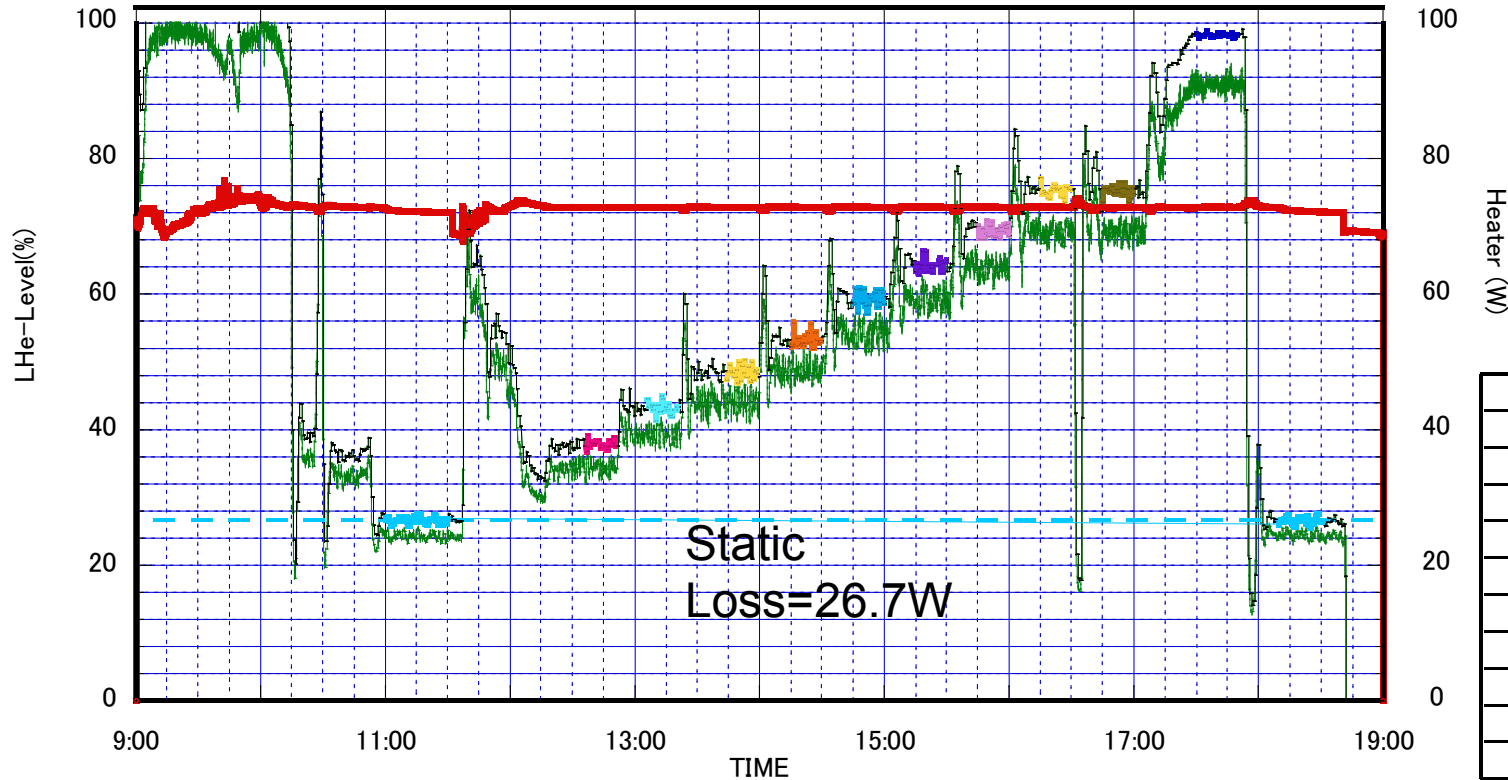
ERL20160319YK01
17:58:28 2016/03/22

変数	平均
H=0W	37.854008
H=5.15W	43.202121
H=10.08W	48.47927
H=14.98W	53.334256
H=20.27W	59.355091
H=25.19W	64.311294
H=29.92W	69.267975
H=35.11W	75.020875
H=17.5+17.5W	75.232154
H=28.5+28.5W	98.222013

上記グラフはヒーターテスト結果で試験中は液面及び圧力を平衡に保ち、2K-POT内のヒーターで約5W毎に35Wまで測定した。その後、最大負荷57Wで圧力が上昇したところで終了。各測定は安定後の15分間の平均値を表1に示している。

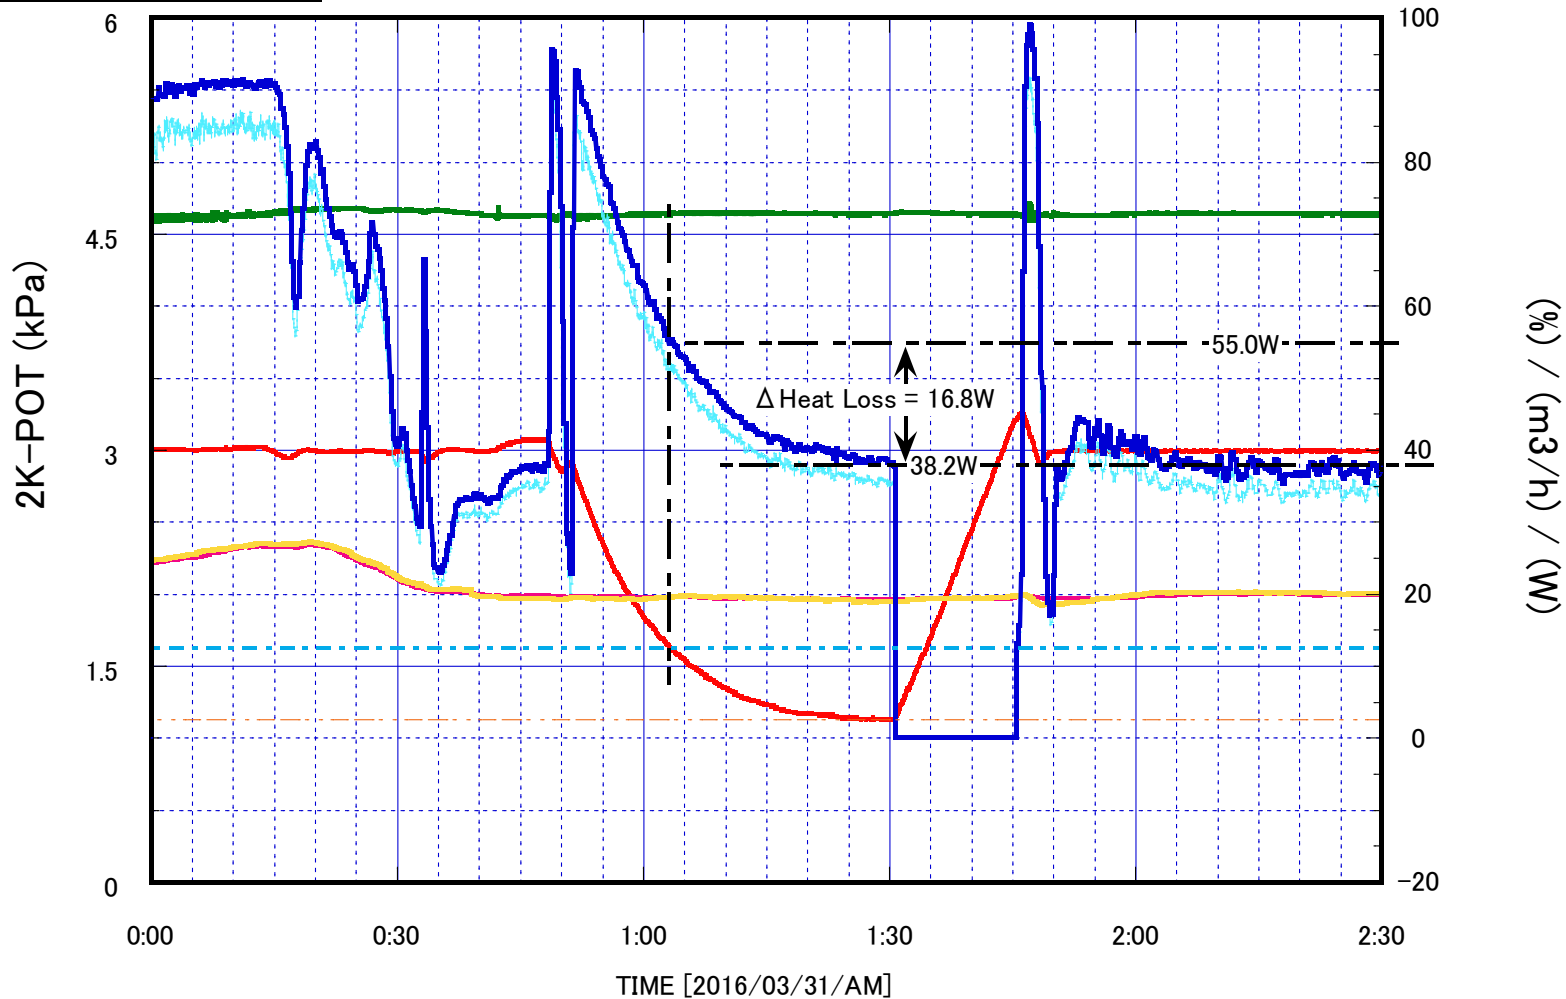
Vacuum Pump TEST ERL20160331YK

小島氏の実験

— 2K-POT (kPa)
 - - - 1.64kPa (1.8K)
 - - - 1.13kPa (1.7K)

— 2K-POT LHe (%)
 — FLOW (m3/h)
 — L001 (%)
 — L002 (%)
 — Heat Loss (W)

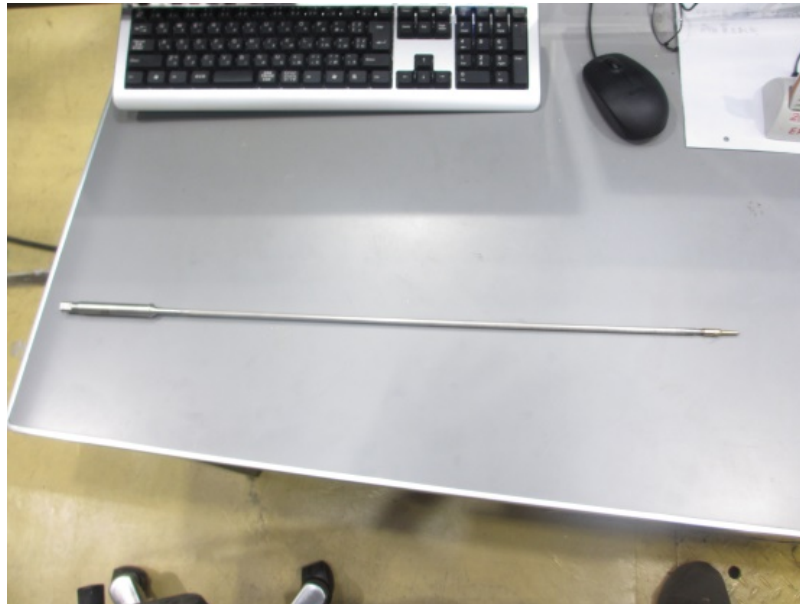
- 2k冷凍機熱交換器付きJT弁(CV7)が細すぎて軸が曲がってしまう。平成25年6月20日に発生

CSSのバルブコントロールで0以下にならない様に調整し、さらには軸に薄いパイプを挟み、停電時も過度な力がかからないようにした。

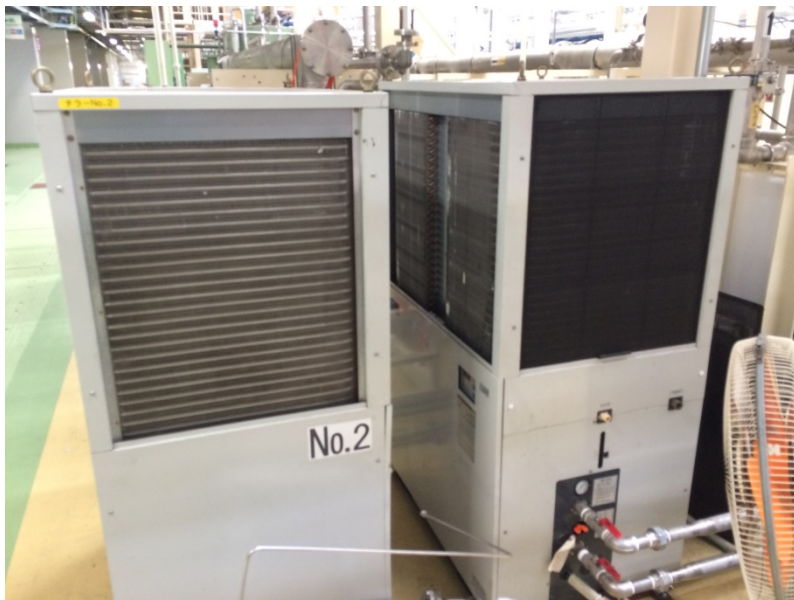
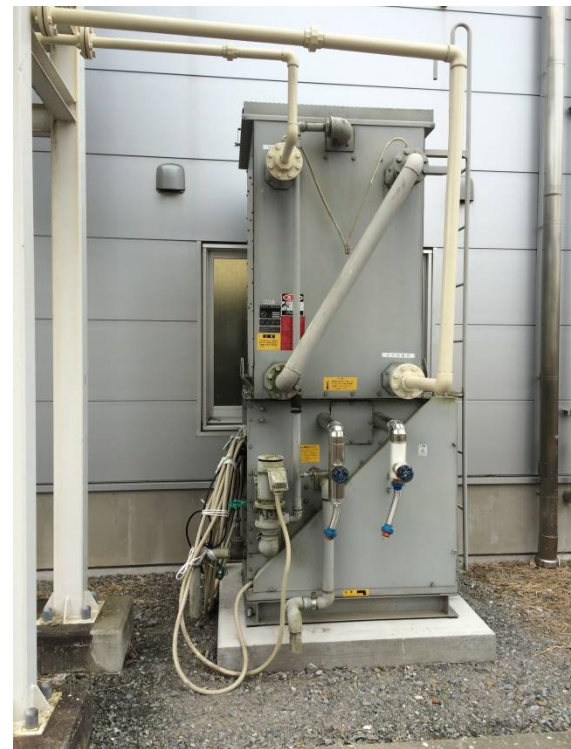
- 冷却水チラーの適用温度外のためのエラー

カウンターホールにエアコンが設置されていないため冷却水温度が45°Cを超えると停止してしまふ。また20°C以下では正常に作動せず止まってしまう。

屋外チラー設置にて解決予定(原氏が移設と工事を手配)

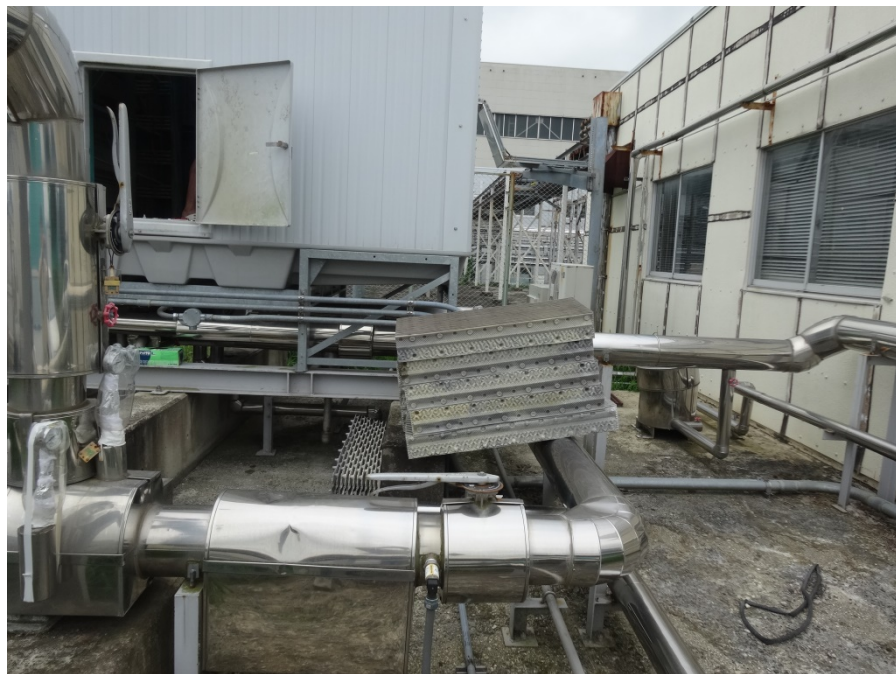
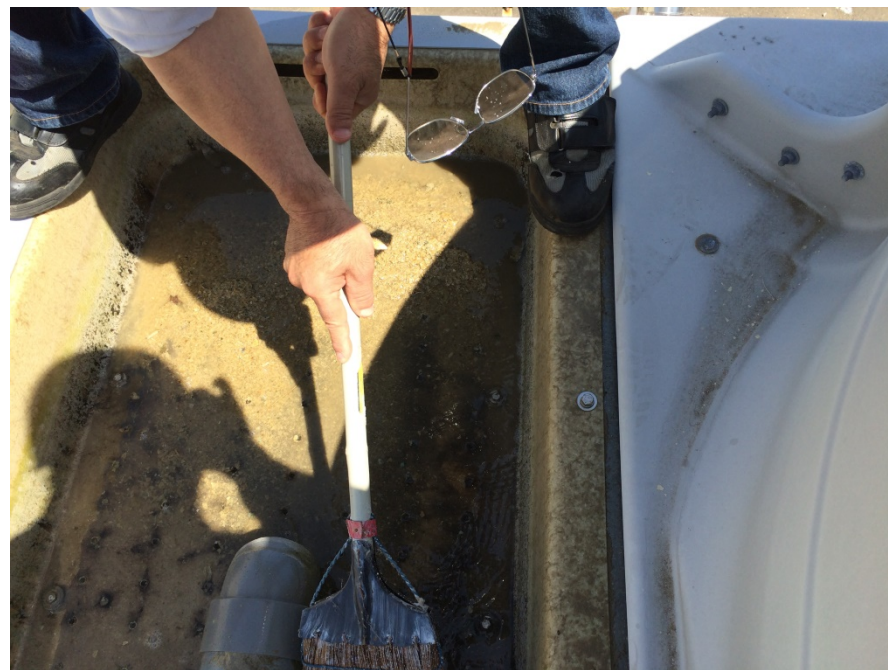
・主圧縮機用屋外チラーの整備不良の問題

去年8月21日冷却水が上からあふれ出した。

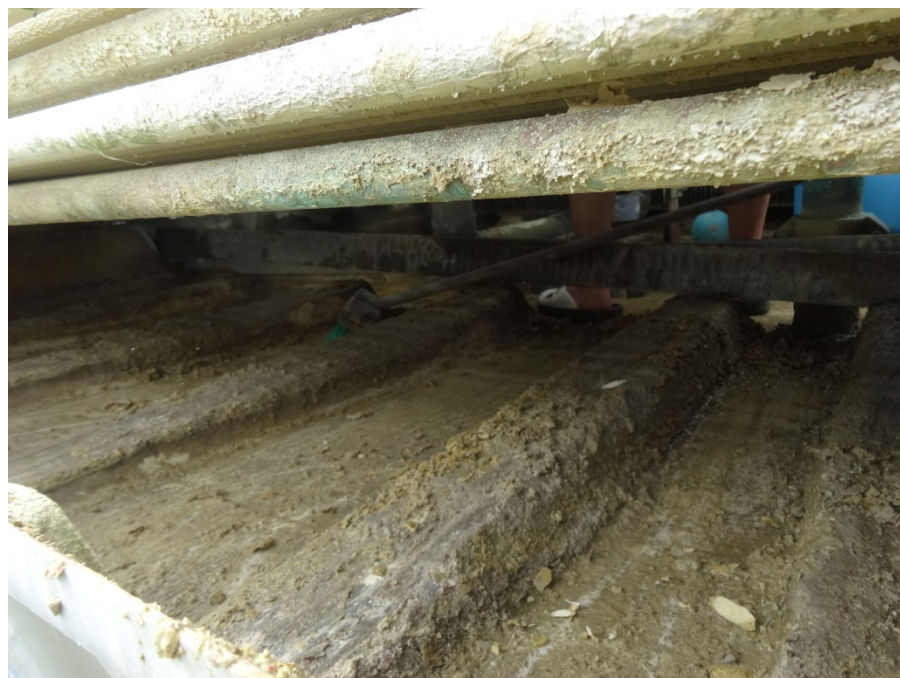
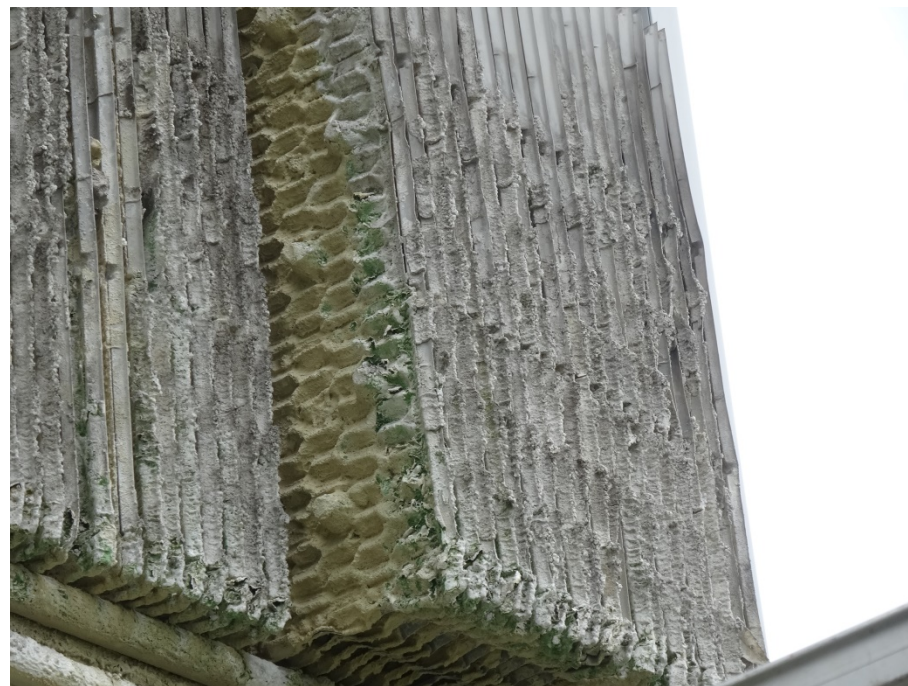
カルキがヘドロ状になり、底や放熱フィンにこびりつき、牡蠣の様な状態になっていた。

業者に清掃やメンテナンスを依頼すると1回50万円以上かかるため、

夏のメンテナンス期間に自分たちで毎年清掃することとした。

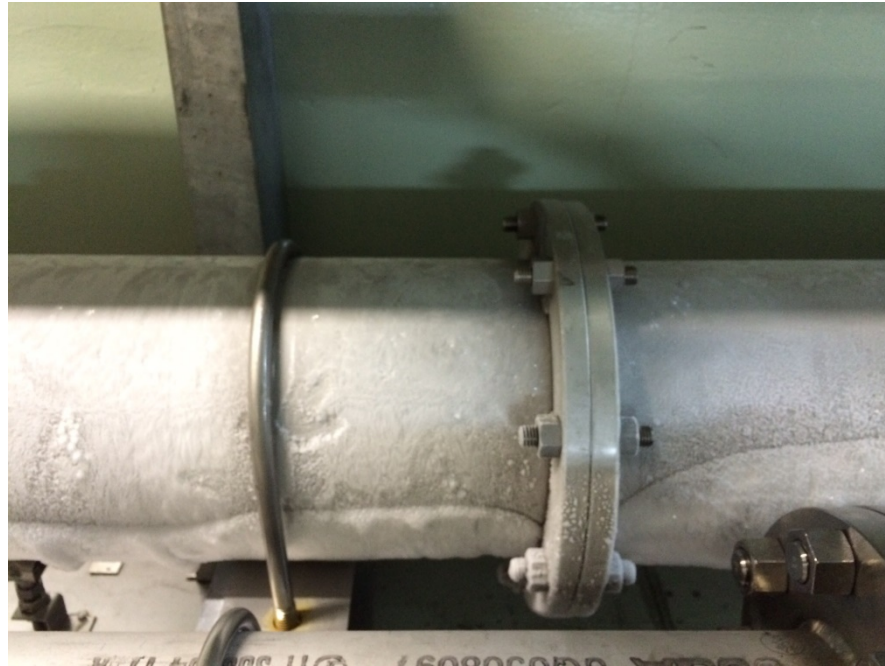
- ・真空ポンプで3kPaにて運転していると、どうしても空気を吸ってしまう。その為液化機の熱交換器に不純物が付着し1クールに3日間程度のウォームアップ時間が必要である。

写真はSTFの2kラインで見つけた空気漏れ箇所。
現時点でcERLは場所不明です。

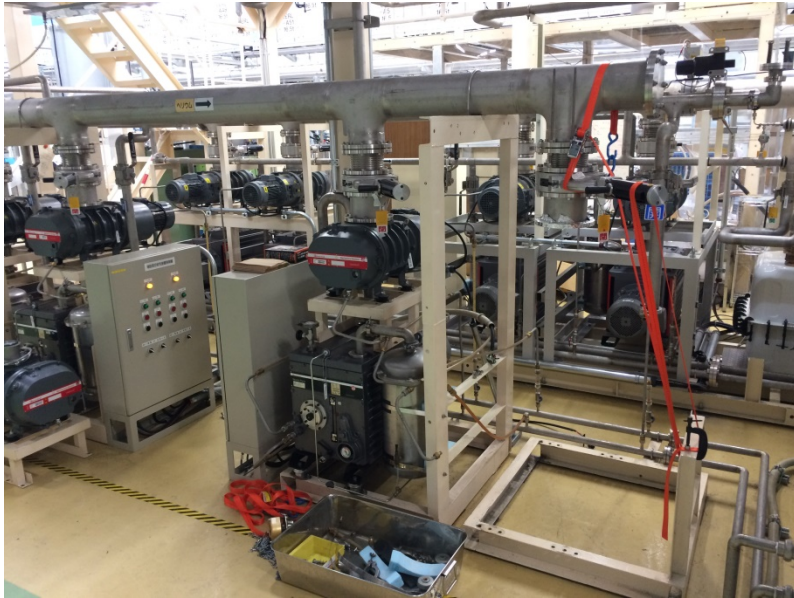
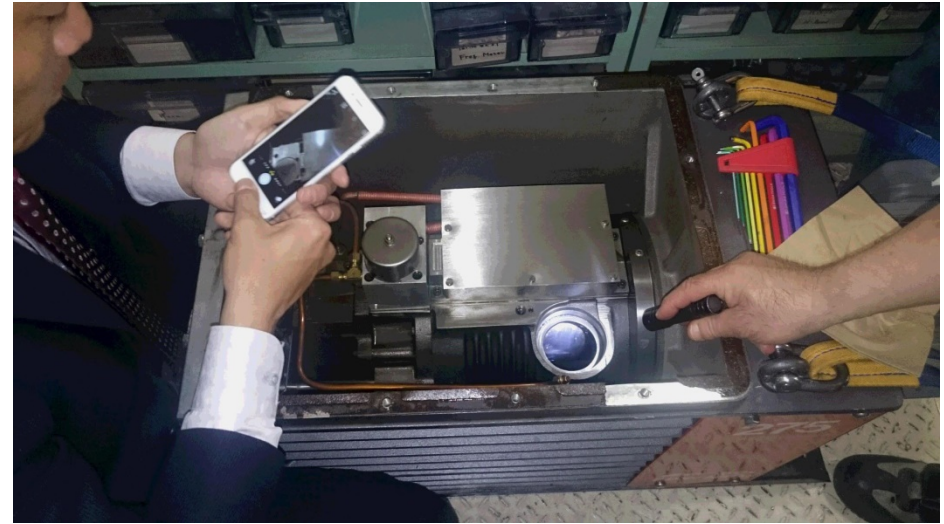
真空ポンプ8台のうち、一台が故障中である。
弁が破損して内部に破片が飛び散っている模様。 現在修理中である。
修理費50万円前後かかるとのこと。

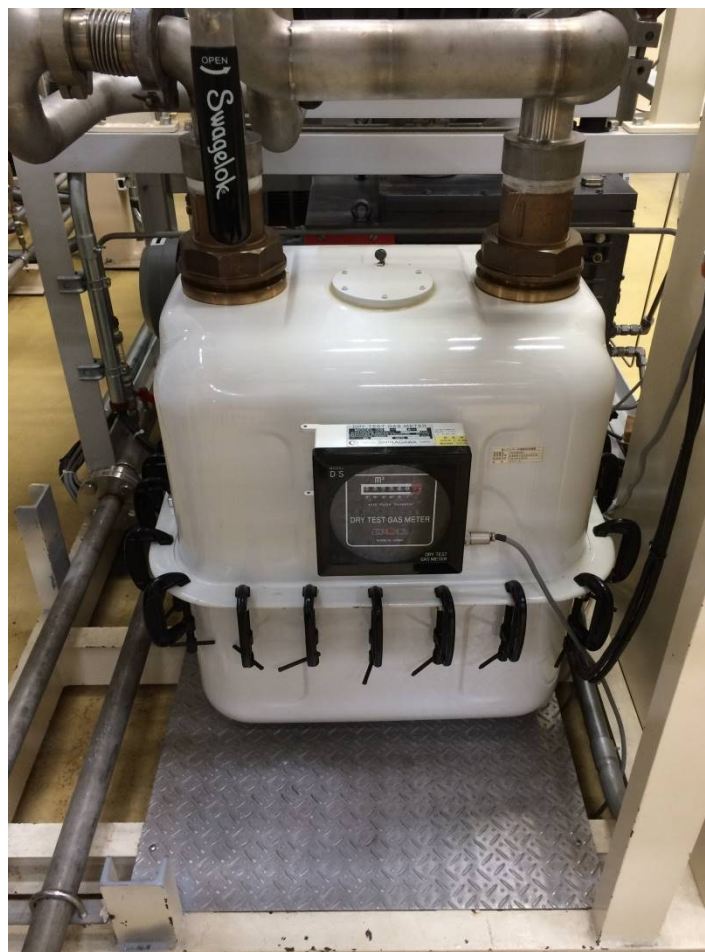
蒸発回収ヘリウムの流量は当初液化機に直接戻せなく、回収・精製コンプレッサーの容量 $100\text{Nm}^3/\text{h}$ だったが、その後主圧縮機の吸入側へガスを直接戻す方法を確立したため、回収積算流量計の上限 $160\text{Nm}^3/\text{h}$ に改善された。

ただ、想定以上の圧力がかかってしまうことがたまにあり、本体からヘリウムガスが漏れることがある。

現在は万力を使用して一時しのぎをしています。
