JAEAにおける500kV電子銃の 高電圧印加試験の現状

JAEA-ERL 永井

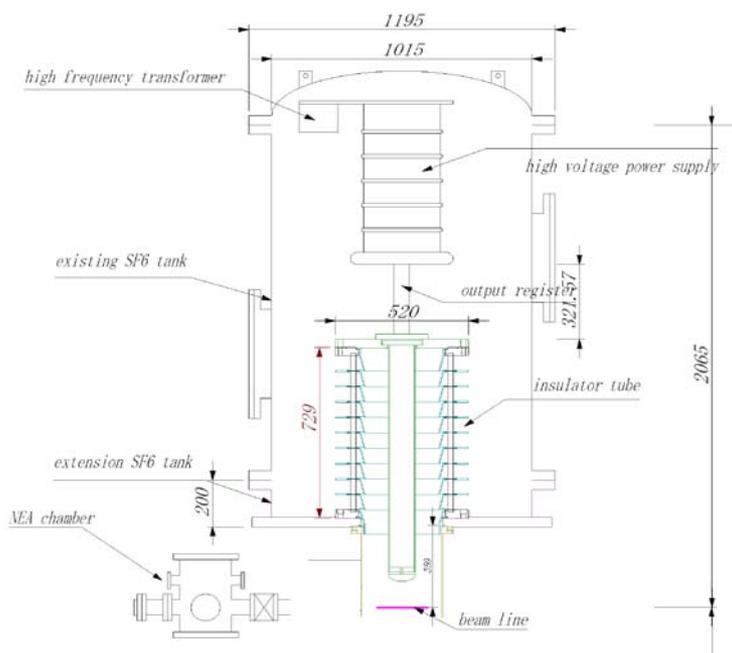
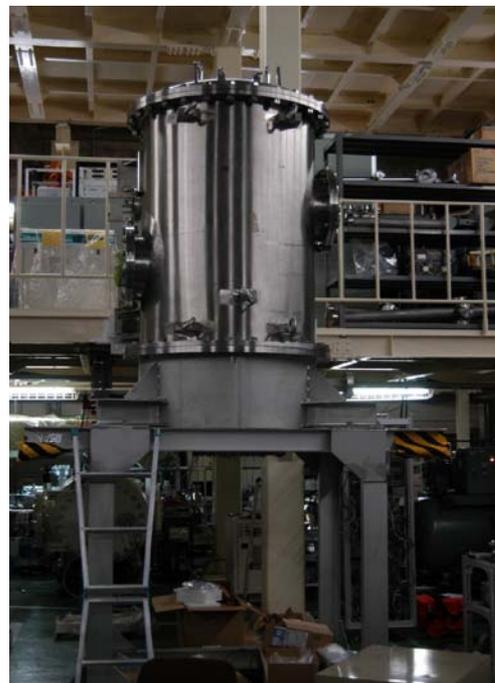
電子銃の構成

- C-W電源 (500kV-10mA、最大電圧550kV)
- 分割型セラミック管 (ガードリング、分圧抵抗 $500\text{M}\Omega \times 10$)
- 絶縁タンク (SF6、+0.2MPa)

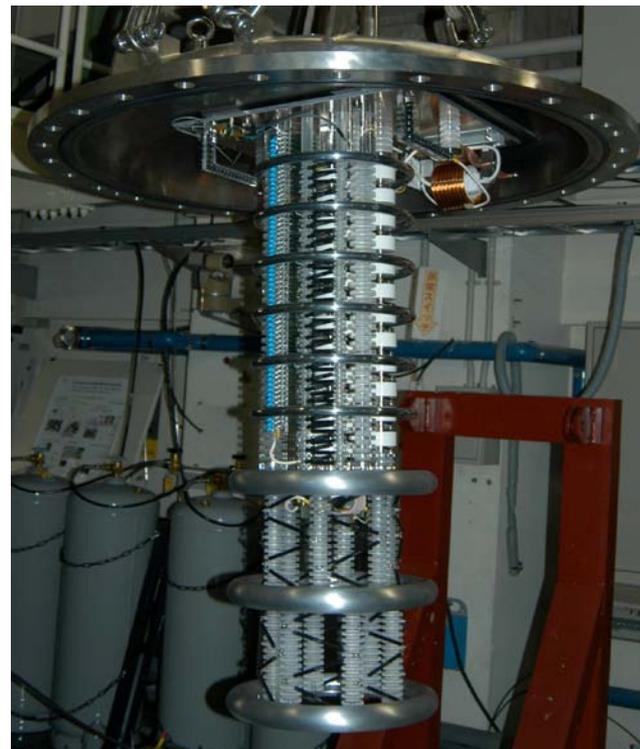
C-W電源

- 最大印加電圧550kV
- 保護回路
 - 過電流保護回路(11mA)
 - 定電流×定電流 制御
 - 1次側暴走防止保護回路
- 出力抵抗
 - コンディショニング用(1M Ω)
 - ビーム試験用(66.6k Ω)

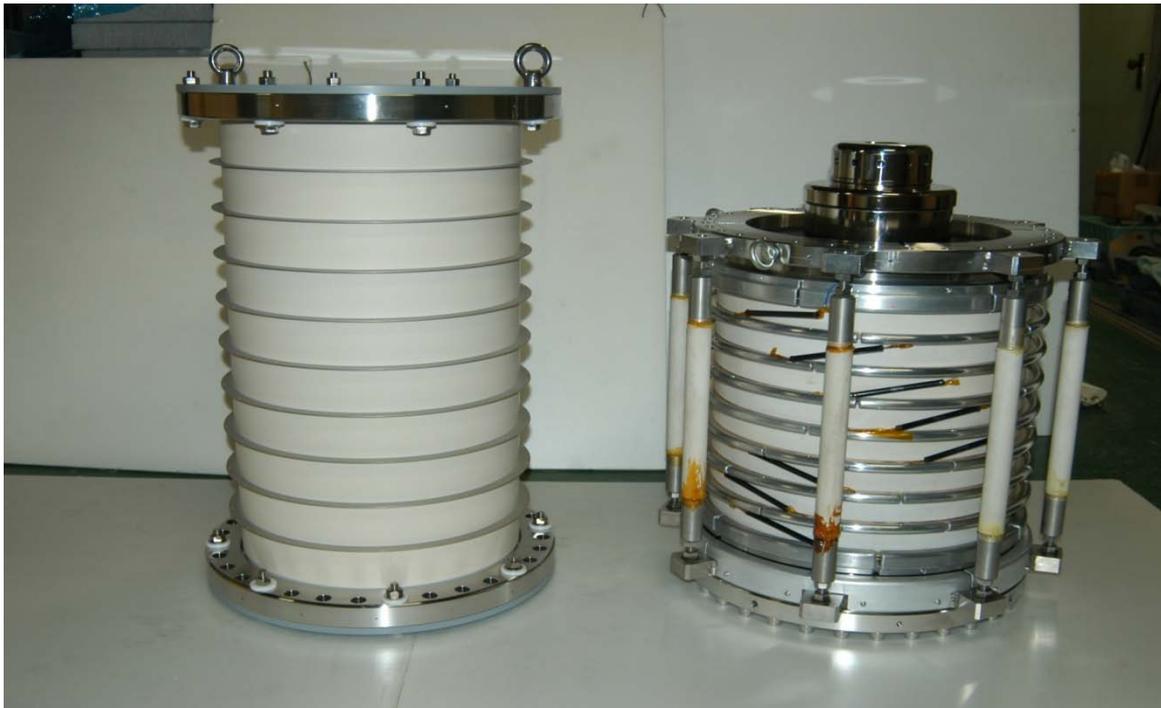
分割型セラミック管

- チタン製ガードリング (真空側)
- ガードリングの方向は電場が小さくなる方向でトライ
- 抵抗による分圧 ($500\text{M}\Omega \times 10$)

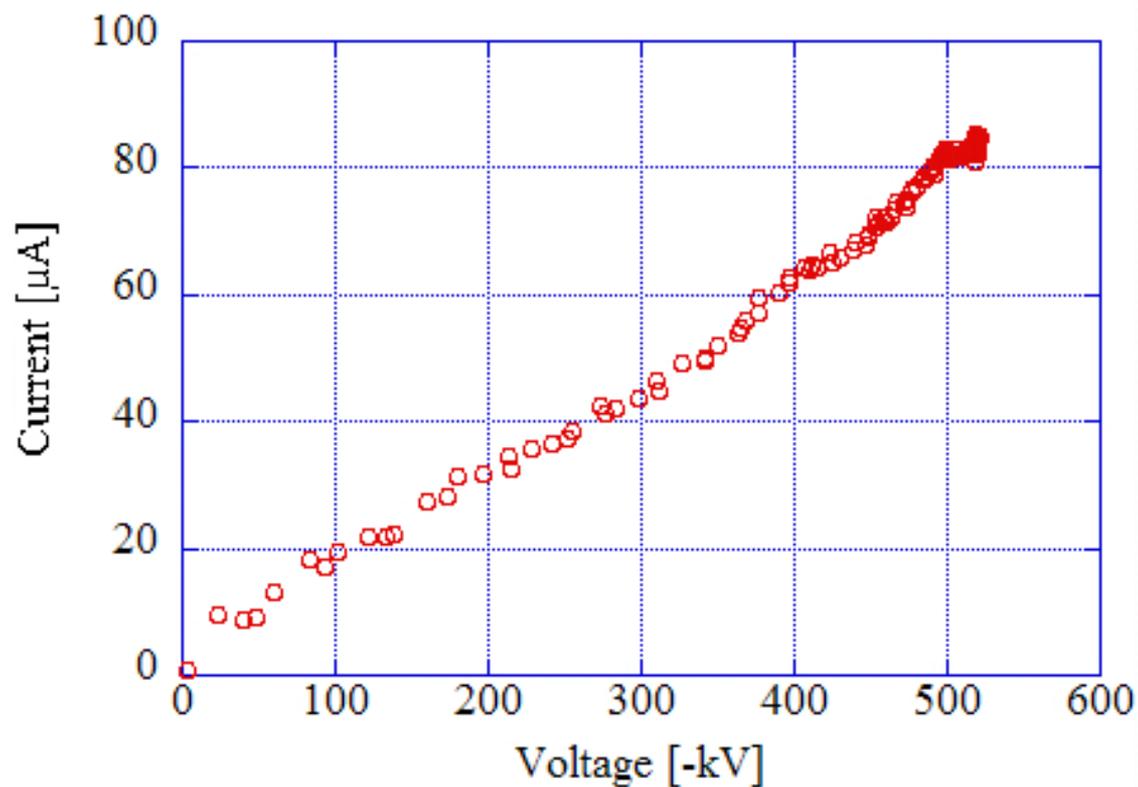
C-W電源の電圧印加試験

- 放電は全く起こらず、1分以内に550kVまで到達

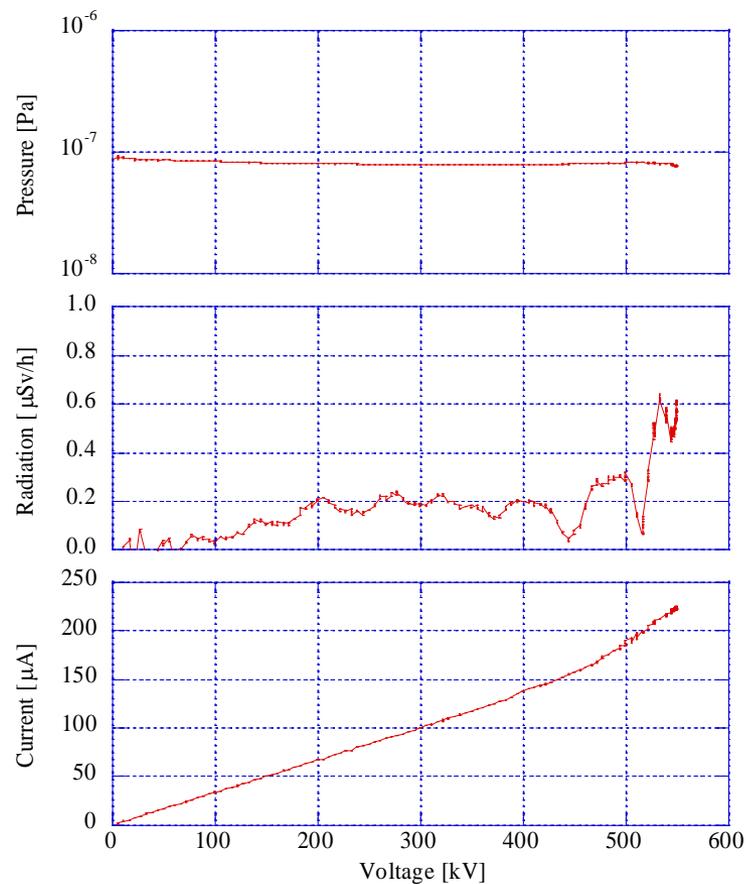
セラミック管の電圧印加試験

- 電源との接続部で不具合
→ 手直し
- 400kV弱から放電によるコンディショニング
- 3時間強で550kVまで到達、
このときの暗電流は40pA
以下

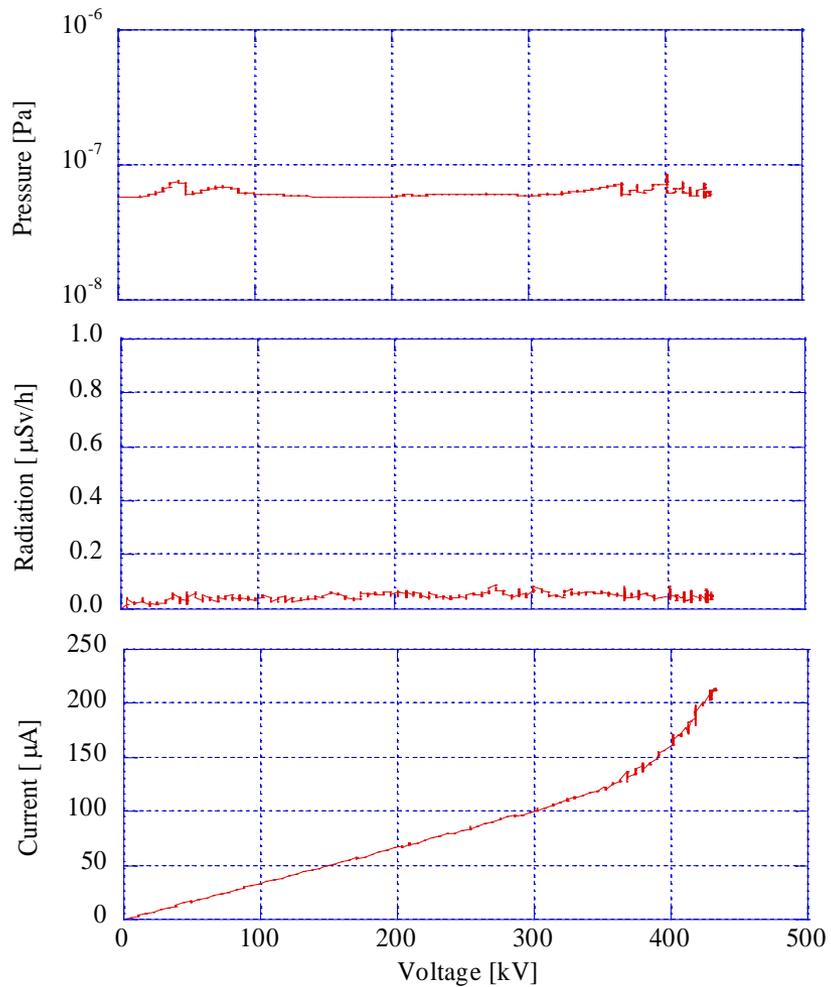
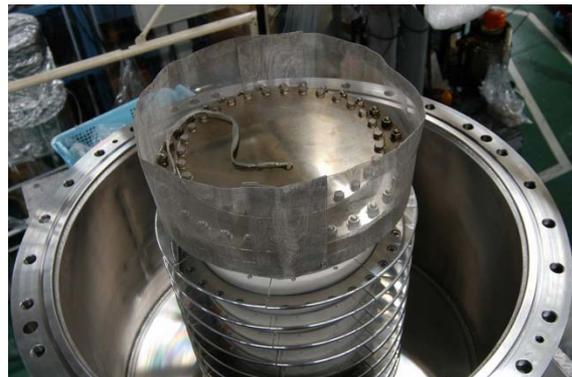
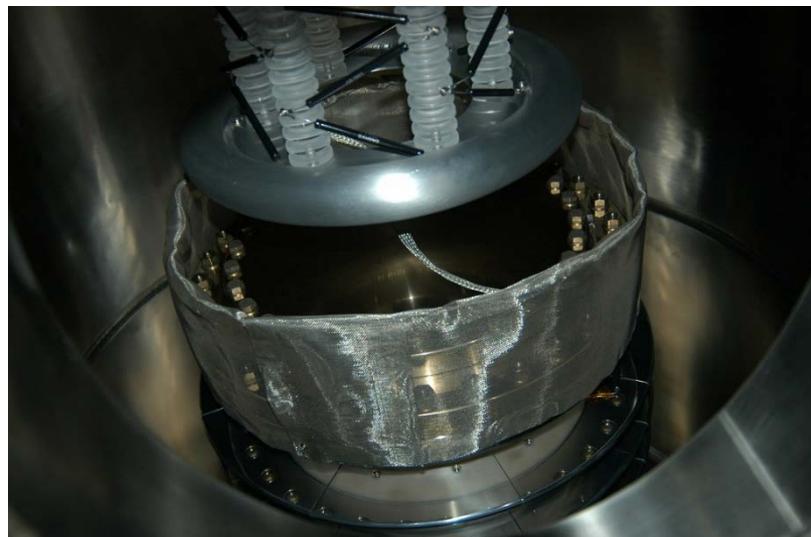
接続部 (SUSメッシュ) でのコロナ

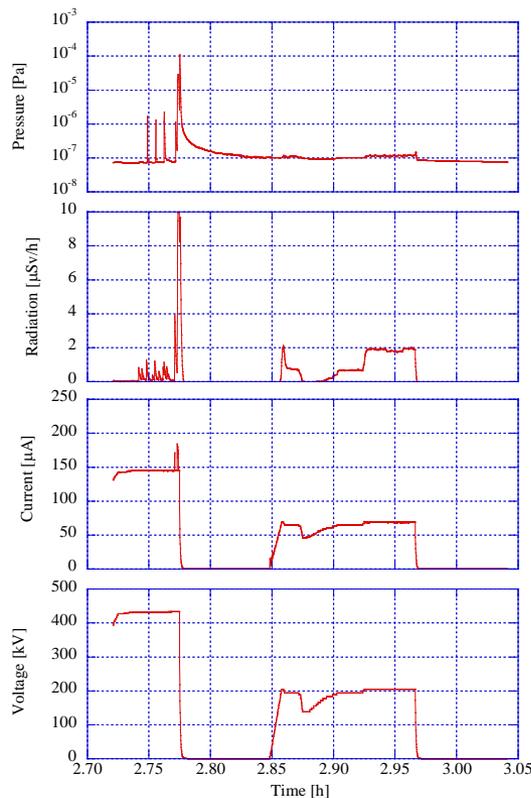
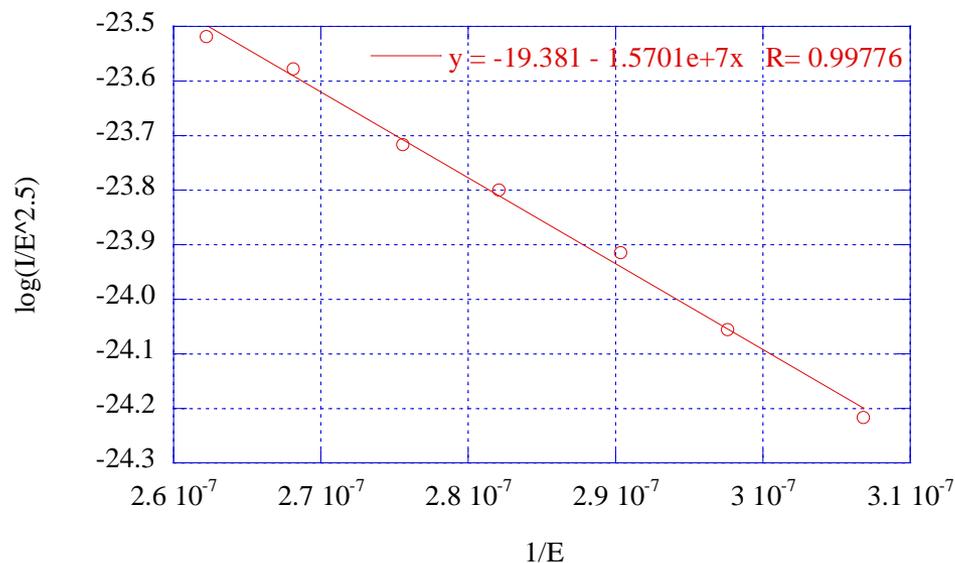
運転状態での電圧印加試験

- 約430kVまで順調にコンディショニング
- 433kVで大きな放電→暗電流の増加

電流値を放射線から見積もりF-Nプロット
→ 単純な電界放出

- 出力抵抗 $1\text{M}\Omega$ は 250kV 電子銃の実績から採用
- J-Lab: $100\text{M}\Omega$ 、Cornell: $75\text{M}\Omega$ に比べて小さい？
- 放電のエネルギーは？
 - $1\text{M}\Omega$ →仕上げ加工程度のエネルギー、(300mJ 程度)
 - $100\text{M}\Omega$ →微細加工程度のエネルギー、(数 mJ 程度)
- 安全をみて $100\text{M}\Omega$ に変更することに現在入荷待ち

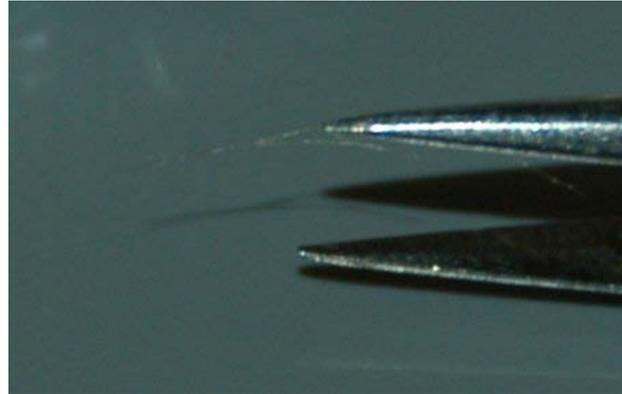
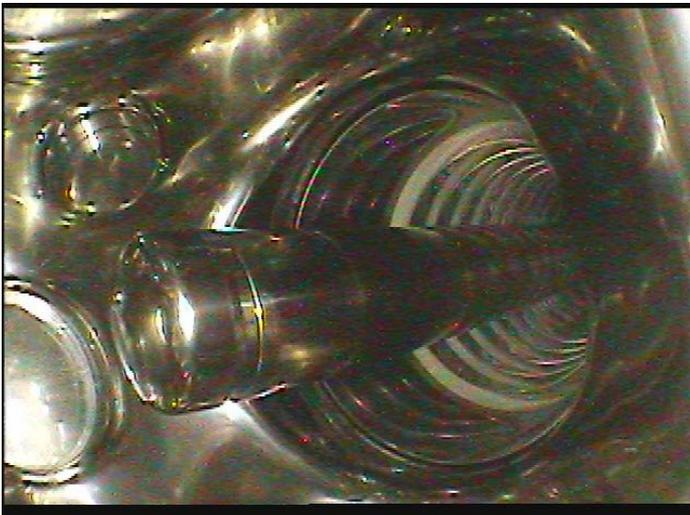
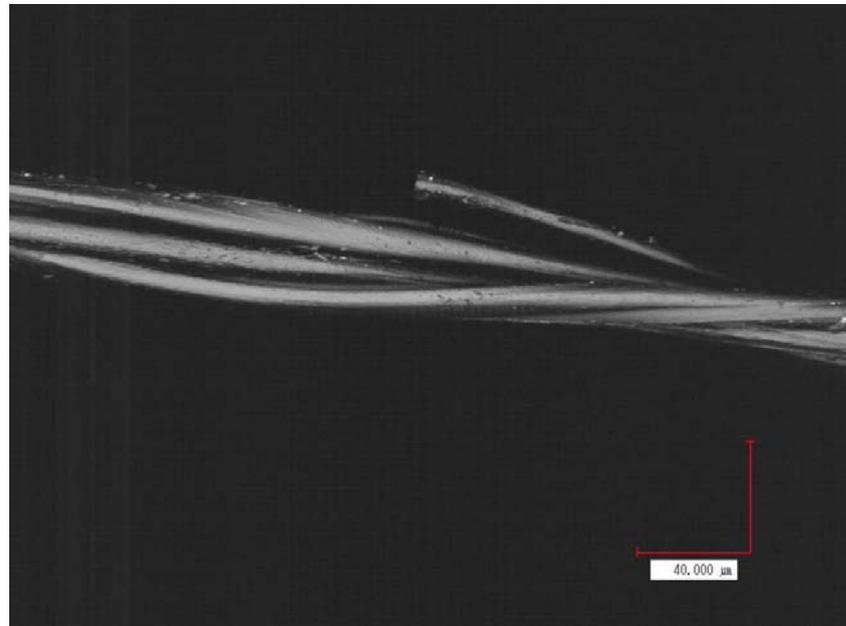
チャンバ内をファイバースコープで観察

- 電極等に異常なし
→ 出力抵抗値は十分？
- ゴミがあった
→ 顕微鏡で観察、ガラス繊維？
- ゴミを取り除き真空排気

チャンバ内部の清掃
