主加速部超伝導空洞開発の現状

2010/1/20 ERL検討会

ERL-SCグループ 梅森健成、阪井寛志、
沢村勝、篠江憲治、古屋貴章

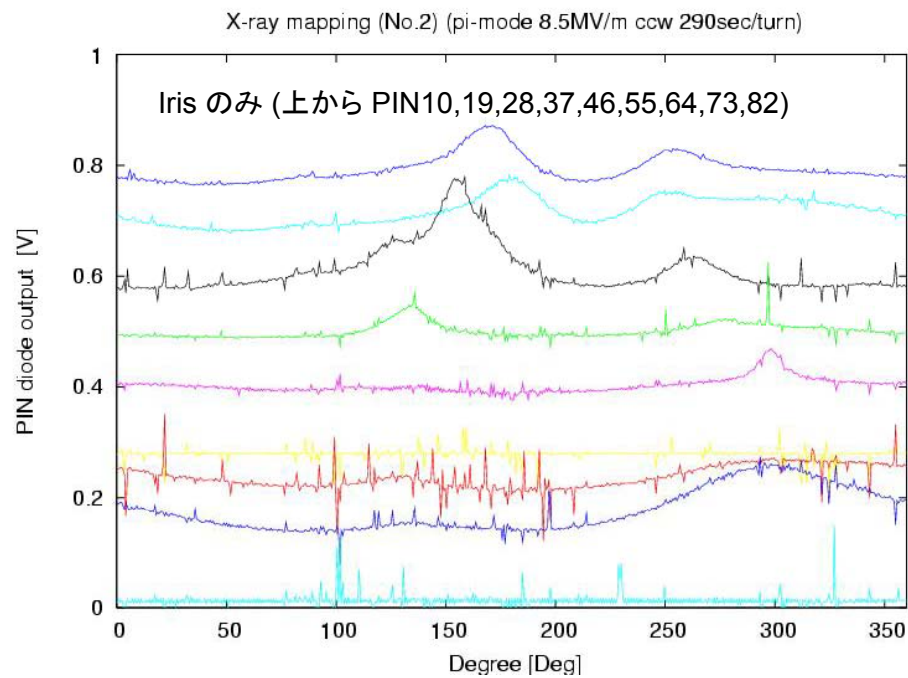
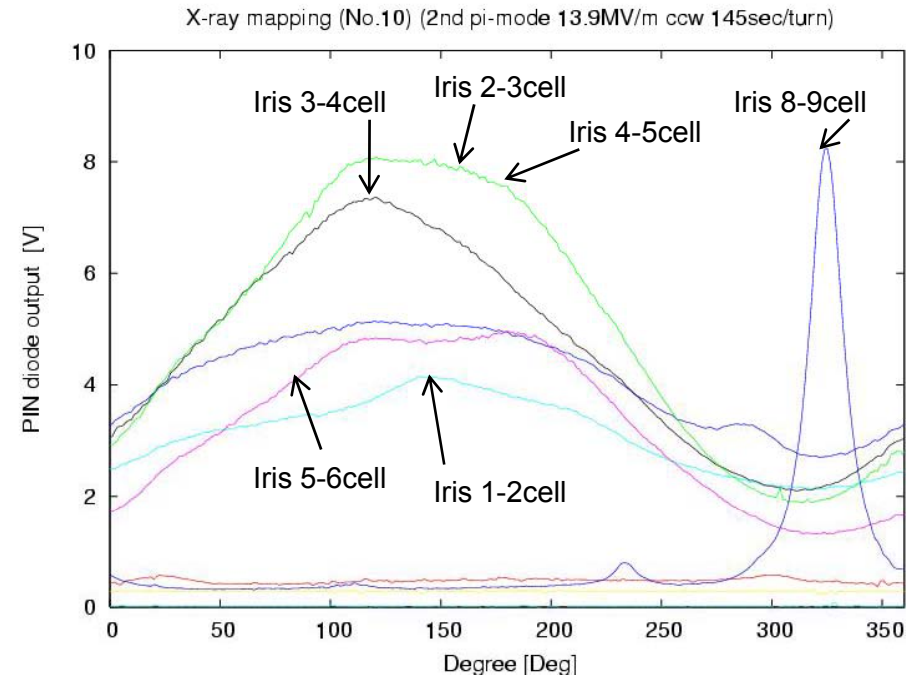
X-ray mappingのデータ例(1)

π -mode(1回目) $E_{acc}=8.5\text{MV/m}$, $Q_0=9e9$ (左図)

π -mode(2回目) $E_{acc}=13.9\text{MV/m}$, $Q_0=5.5e9$ (右図)

アイリス部分のX線

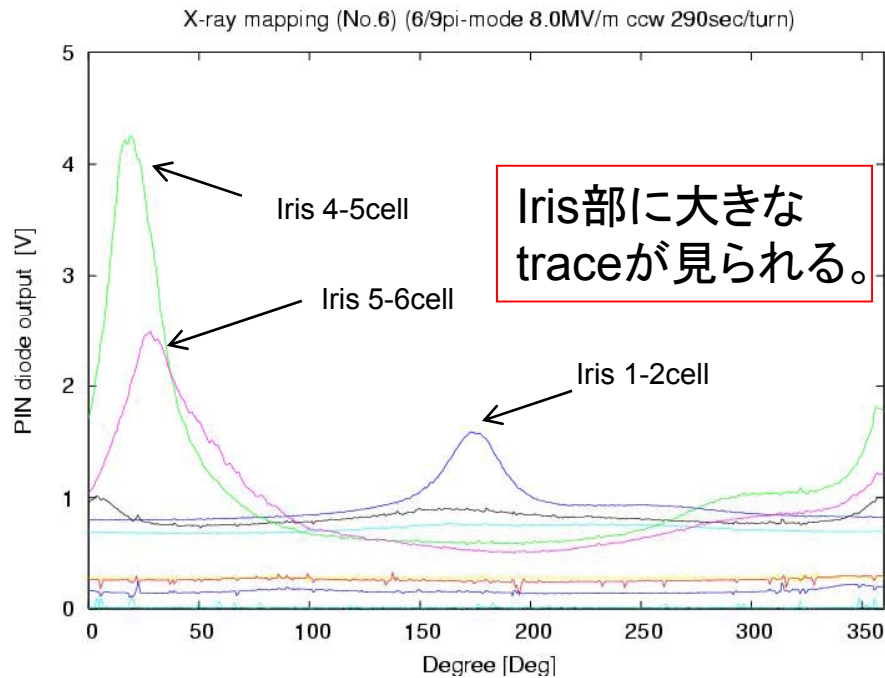
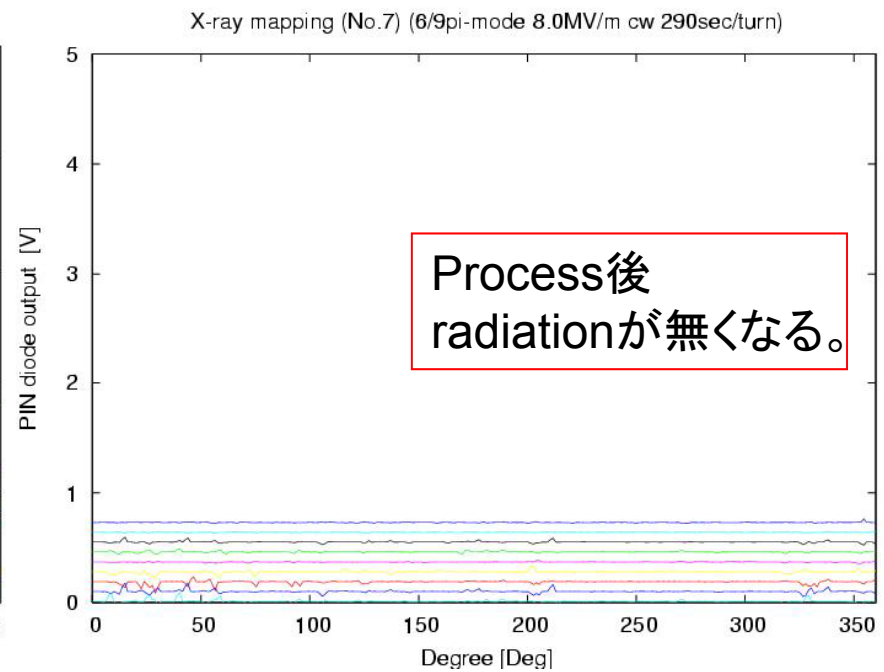
X-ray mappingのデータ例(2)

6 π /9-mode $E_{acc}=8.0\text{MV/m}$, $Q_0=3.0\text{e}9$ プロセス前(左図)
6 π /9-mode $E_{acc}=8.0\text{MV/m}$, $Q_0=1.7\text{e}10$ プロセス後(右図)
のアイリス部分のX線

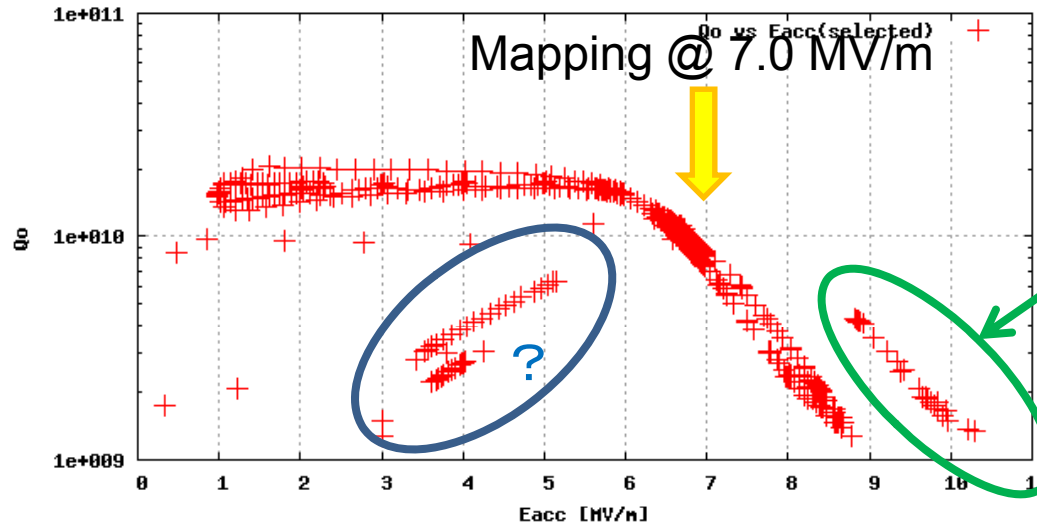
6回目縦測定 π モード(連続データ)

プロセスの途中ではあったが、他のモードでのエイジングに期待して、パスバンド測定に移ることにした。

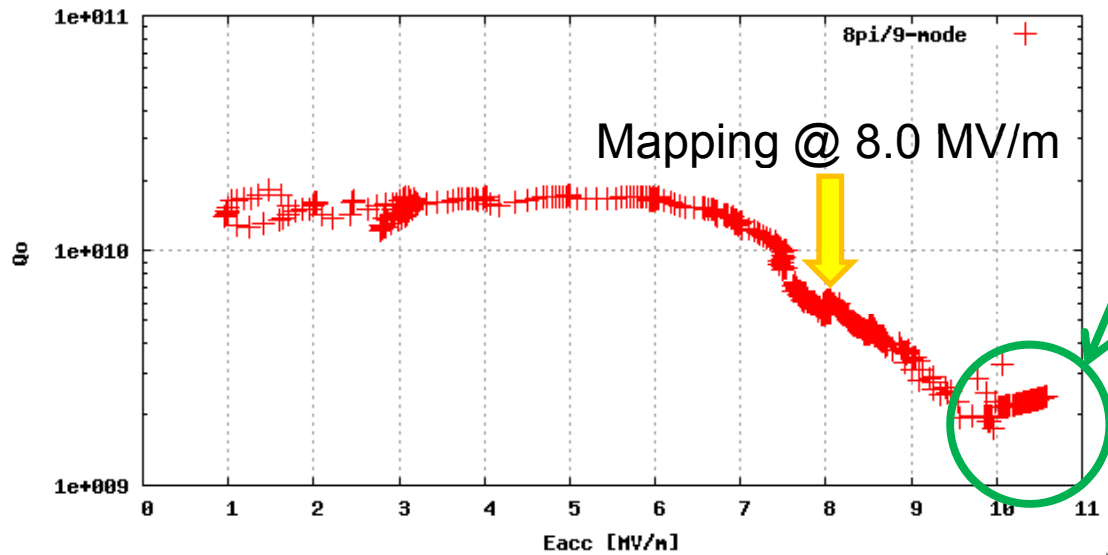
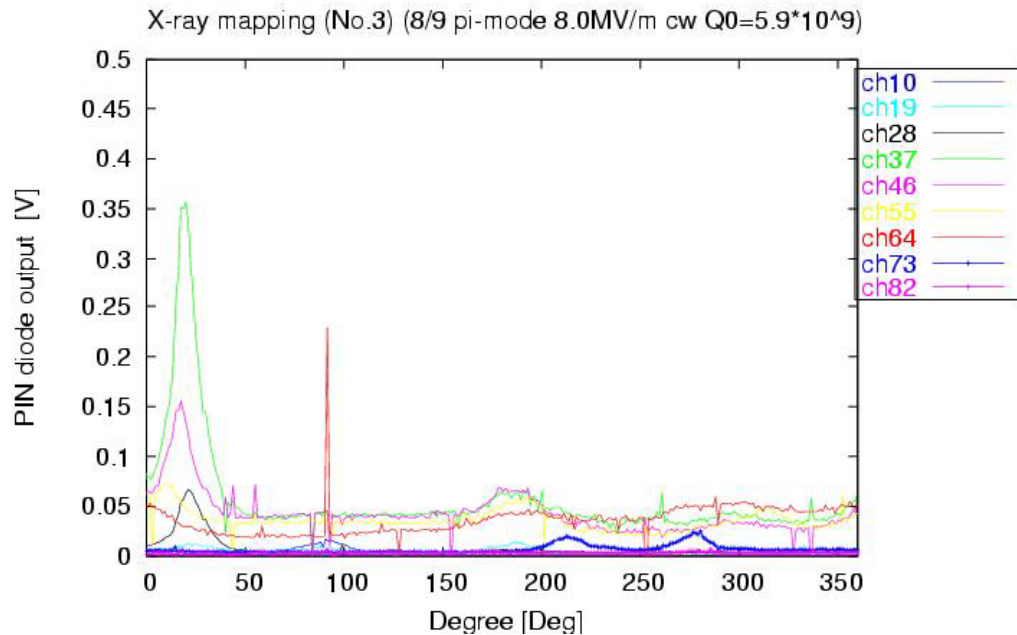
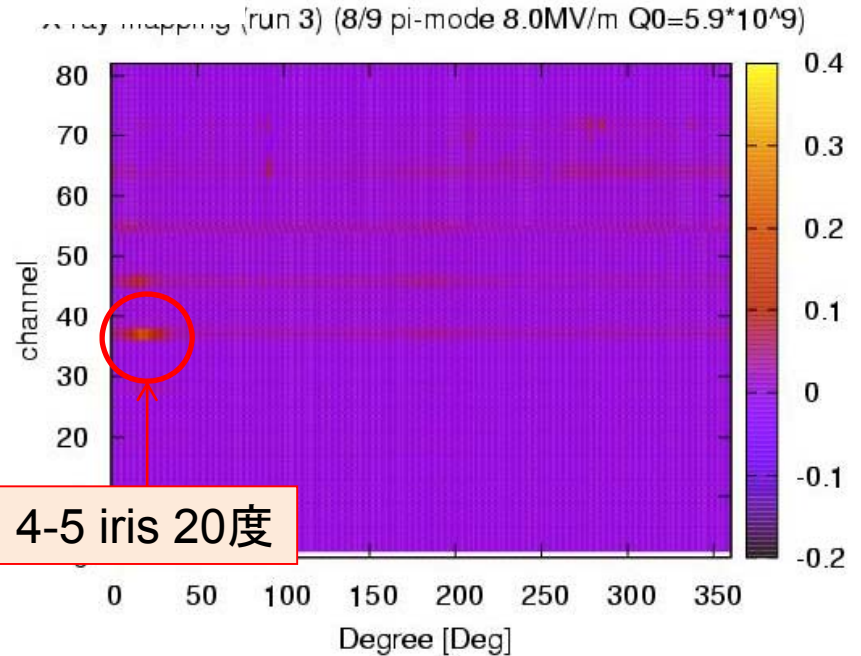
8 π /9モード(連続データ)

プロセスしかけて
いる様子だったが、
真空リークのため
測定中止となって
しまった

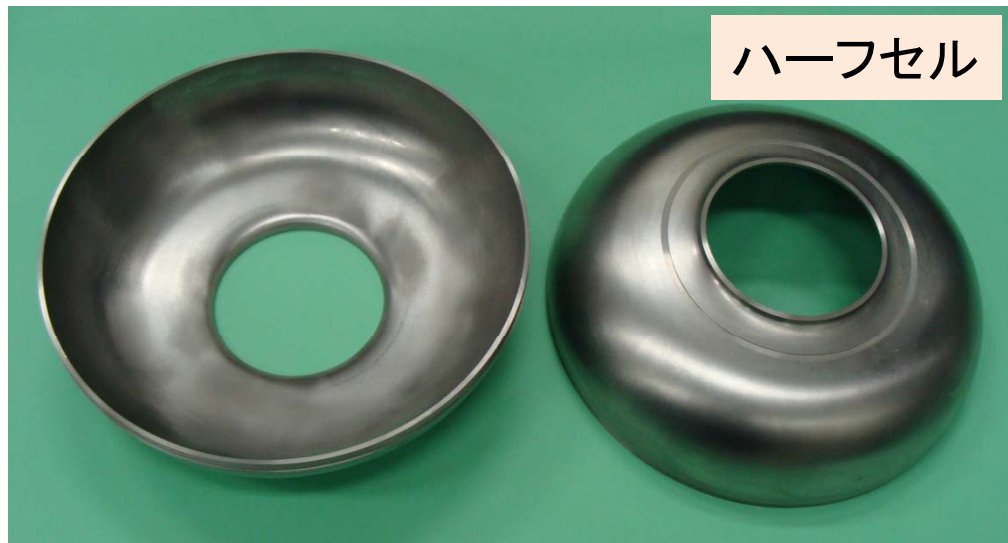
cERLモジュール組み込み用空洞

- 高圧ガス仕様の設計
- Heジャケット用ベースプレートを設置
- アイリス部分に強め輪を設置
- ダンベルから作成
- LBP直径を $\Phi 120 \rightarrow 123$ に変更(TE111減衰のため)
- フランジをNbTiフランジに
- 両エンドセルを肉厚に(3.5mm厚)
- セル形状はこれまでの設計通り
- 2010年3月に納品予定

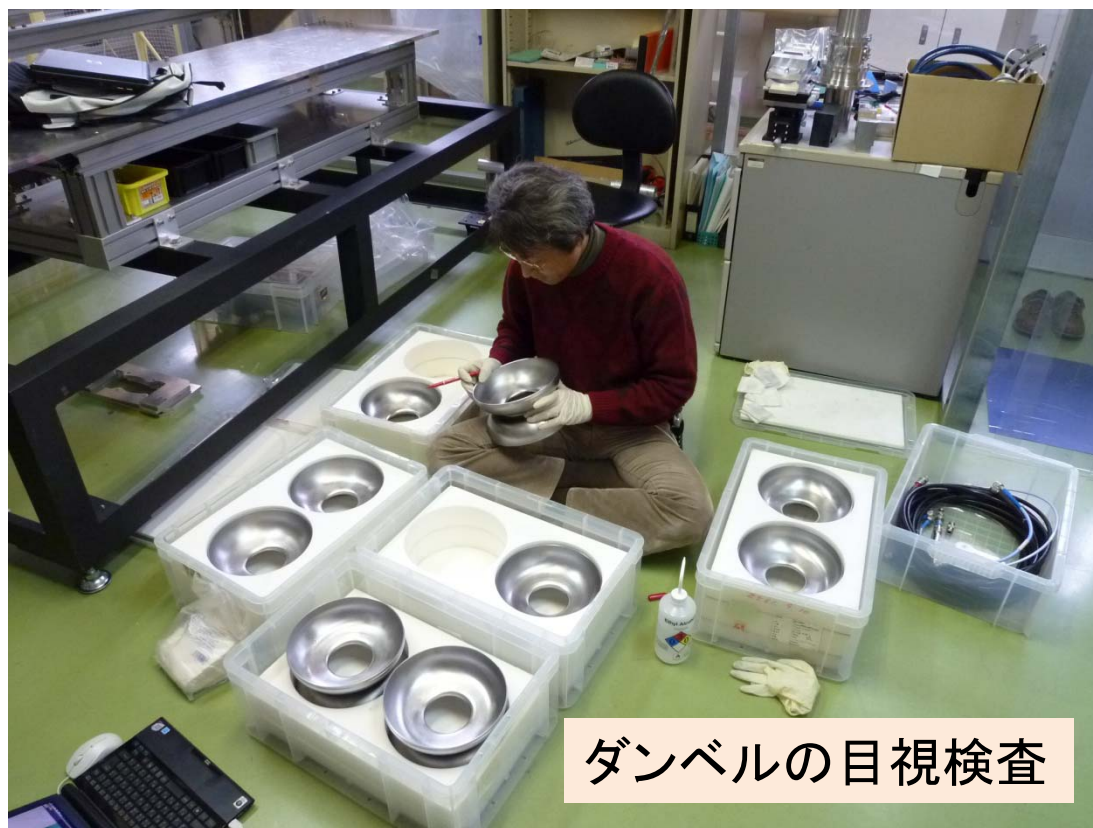
ベースプレート(加工前)

ダンベルの目視検査

ダンベルまでできあがり、
多セル化およびエンドグ
ループの加工を待っている

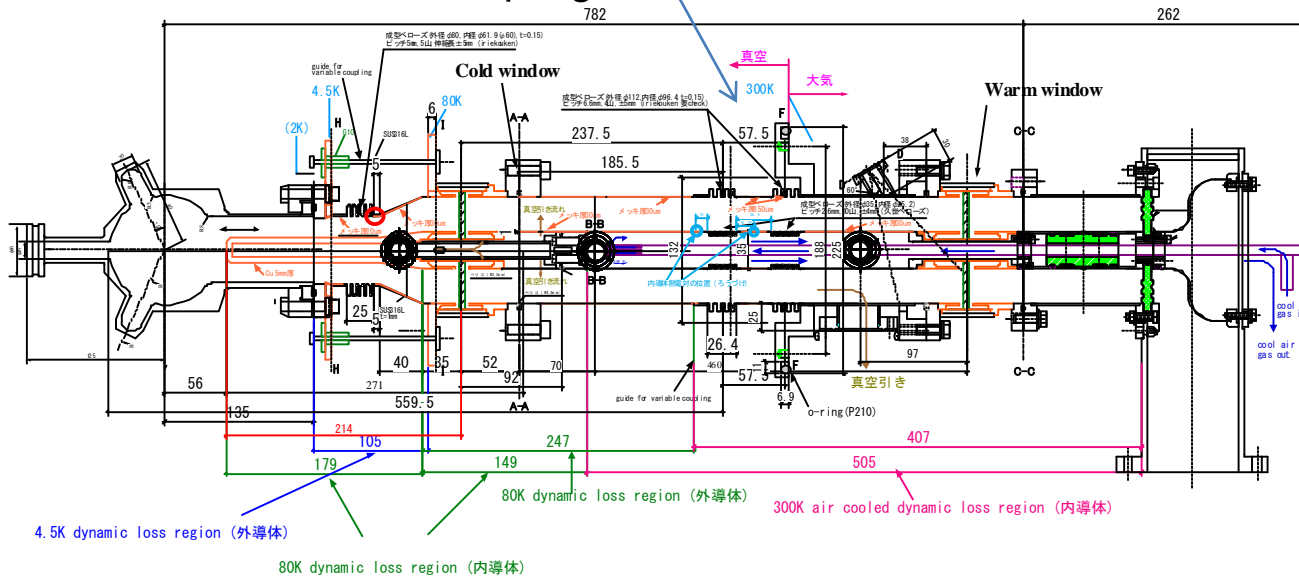
Coupler 1号機

High power testで割れたCold窓:
急峻な1.3GHz近傍に立つdipole modeのpeakが原因と思われる。

現在のmoduleと対応、coupling可変、今年度製作。(一部次年度)

Broken profile

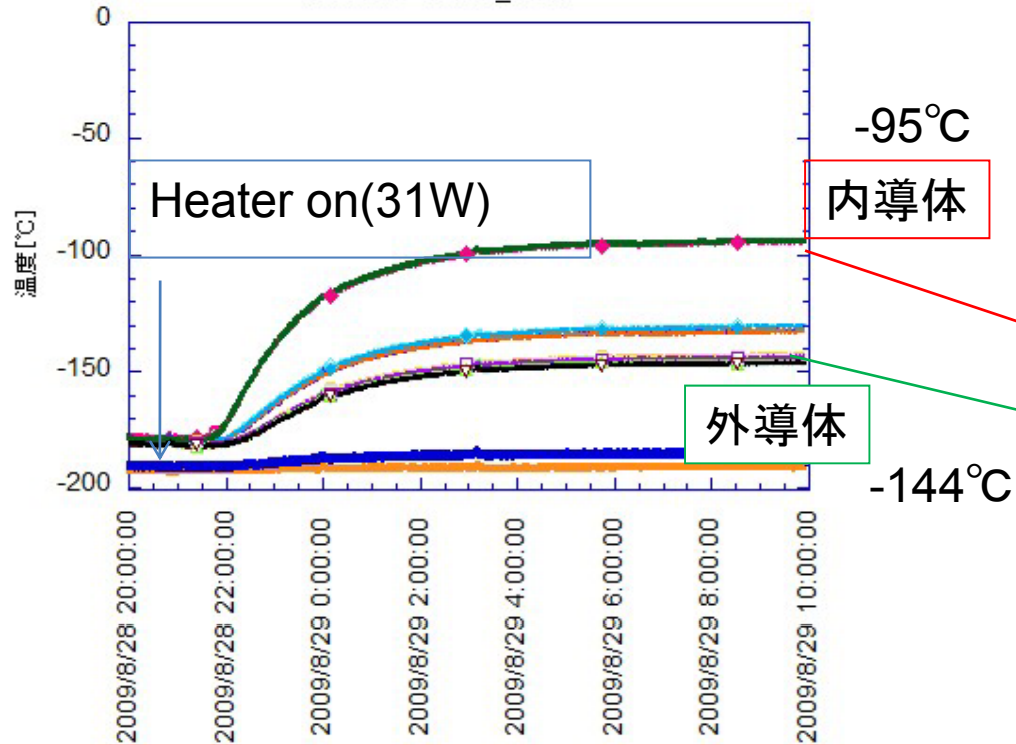
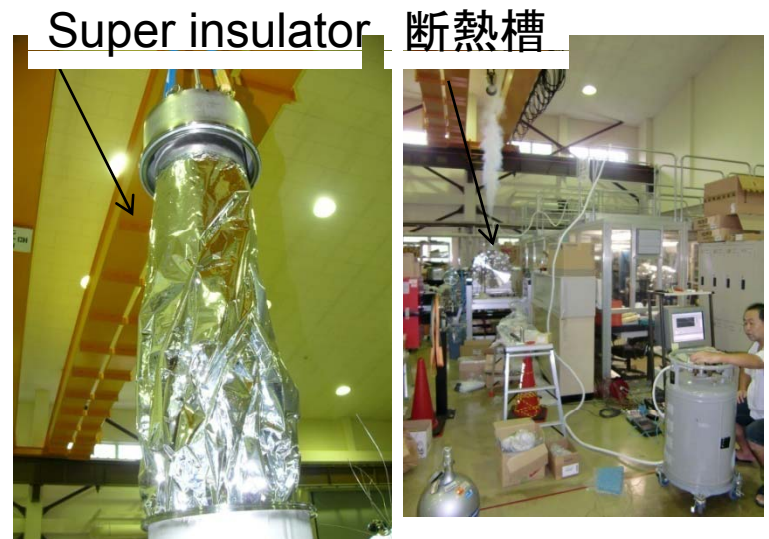
断熱槽でのセラミック窓冷却テスト

セラミック窓をブレード線の伝熱で冷却。ブレードでの冷却の可否と設計値との比較を行う。
 液体窒素温度になった後、内導体につけたheaterを入れ発熱時にセラミック窓の温度上昇をみる。
 内導体: -95°C 、外導体 -144°C 。
 温度差、 49°C 、計算では 10W で温度差が 13.5°C なので 31W では 42°C 多少温度上昇が大きい概ね設計通りといえよう。1回のthermal cycleでは今のところセラミックのleakはない。→何回かさらにを行う予定。
 ブレード線、断熱槽はダンパーの冷却試験に使用。

- コンポーネントのhigh power 試験を実施。ベローズは空冷によりOK。窓はdipole modeの励振による発熱が問題。
- セラミック厚さを変えた改良型窓を製作。3月末にhigh power試験の予定
- 並行して、断熱真空槽での冷却試験を実施中

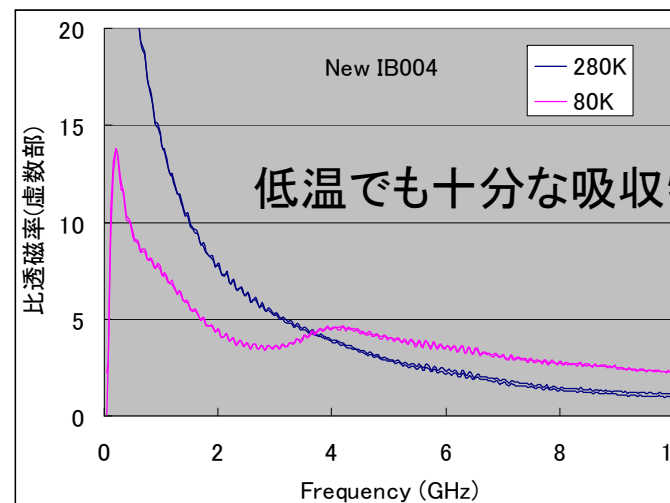
測定試料

フェライト(8種類)とセラミック(1種類)

TDK New_IB004、Old_IB004
Transtech Co. Co2Z、Ferrite50、
TT2-111
TT2-4000、TT86-6000

ニッコー電子セラミック

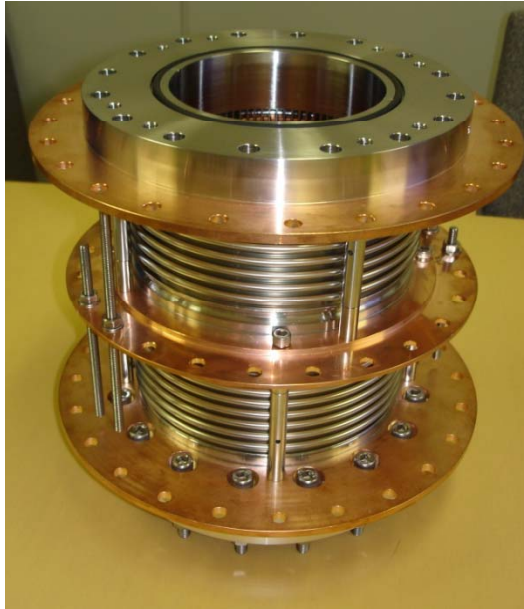
HOMダンパー試作機(フェライトなし)

- 機械特性

- 軸方向の伸縮

- 設計値に対して-10mm~+15mm

- 径方向のオフセット

- 5mm~10mm
 - 全長を伸ばした方がオフセット大きい

内側は楕歯型RFブリッジ

- フェライト無しの試作機を製作。楕歯型RFブリッジの機械特性を調べるとともに、冷却試験を行っている。
- 断熱の強化など、改良しながら試験を継続している。
- ヒーター試験での温度上昇と計算値とはだいたい合いそう。
- フェライト有りの試作機は、現在製作中。

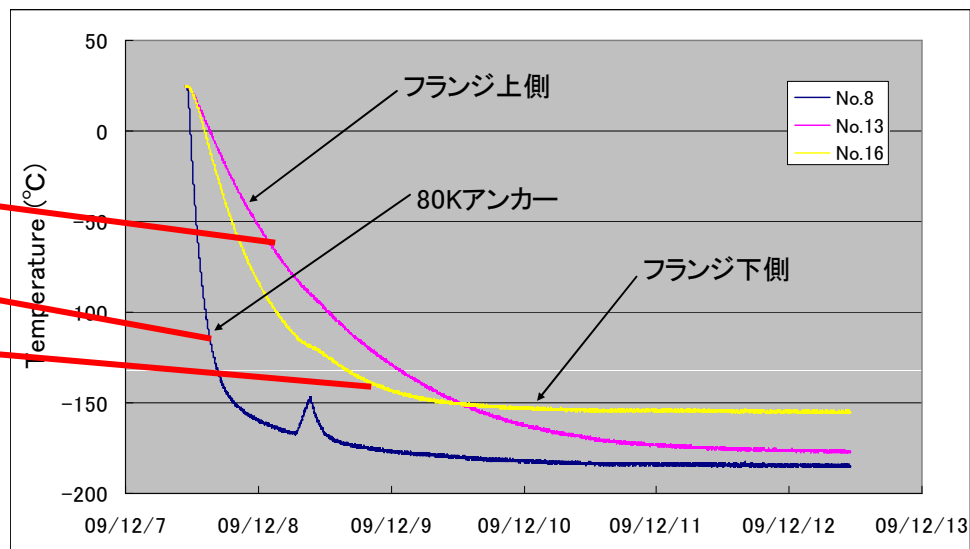
冷却試験

- カップラー用真空断熱槽を利用

外からの入熱が多く、冷え切らない

⇒断熱を強化の予定

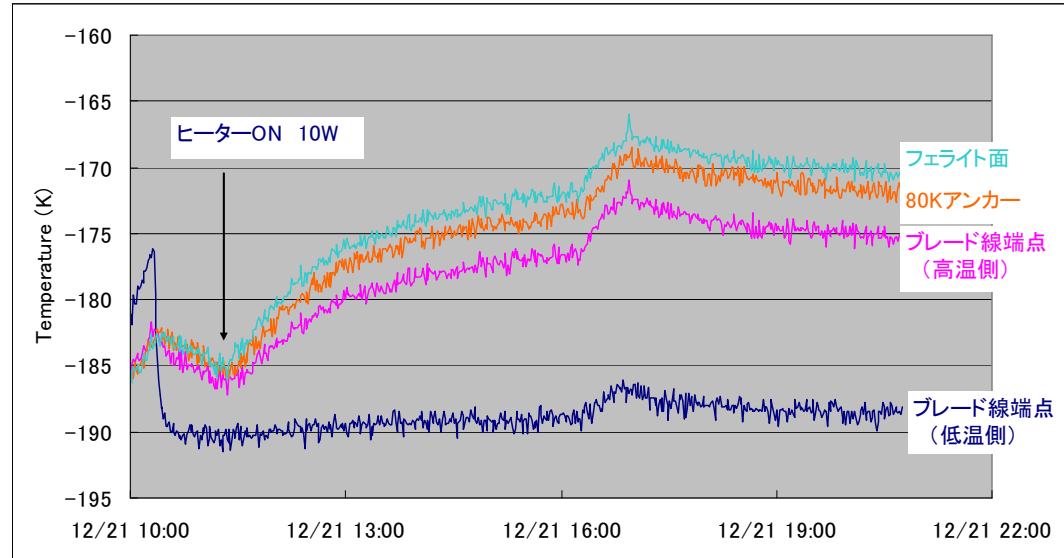
ヒータ試験

- リボンヒーターを内面に押し付ける

- 10W発熱での温度上昇

- ブレード線両端温度差 11.9°C
 - 断面積 400mm²
- ブレード線と80Kアンカー間の温度差 2.6°C
- 80Kアンカーとフェライト面間の温度差 1.5°C

外部との入熱・伝熱の改善後、再測定予定

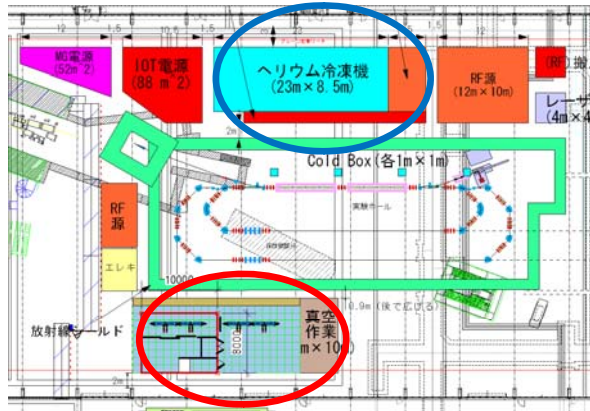
冷凍機に直結した縦測定設備

内径550mm、深さ3680mmの縦型クライオ 1基
 本年度はクライオスタットと架台まで完成
 来年度は放射線シールドなどを整備

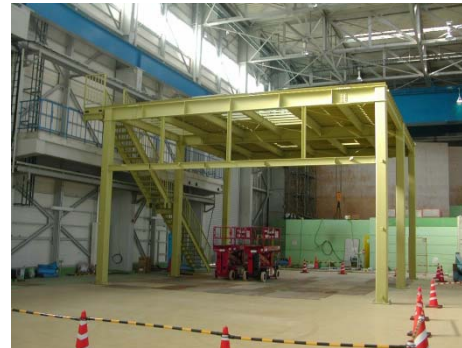
中2階の下にERL用クリーンルーム

規模: 10m x 9mのクラス10
 用途: 空洞組立、真空部品組立など
 完成: 2010年3月20日予定
 組立治具などの内部設備が必要
