東カウンターホール 施設設備安全関連報告

ERL検討会(45th)

2010/07/27

ERL施設設備安全G

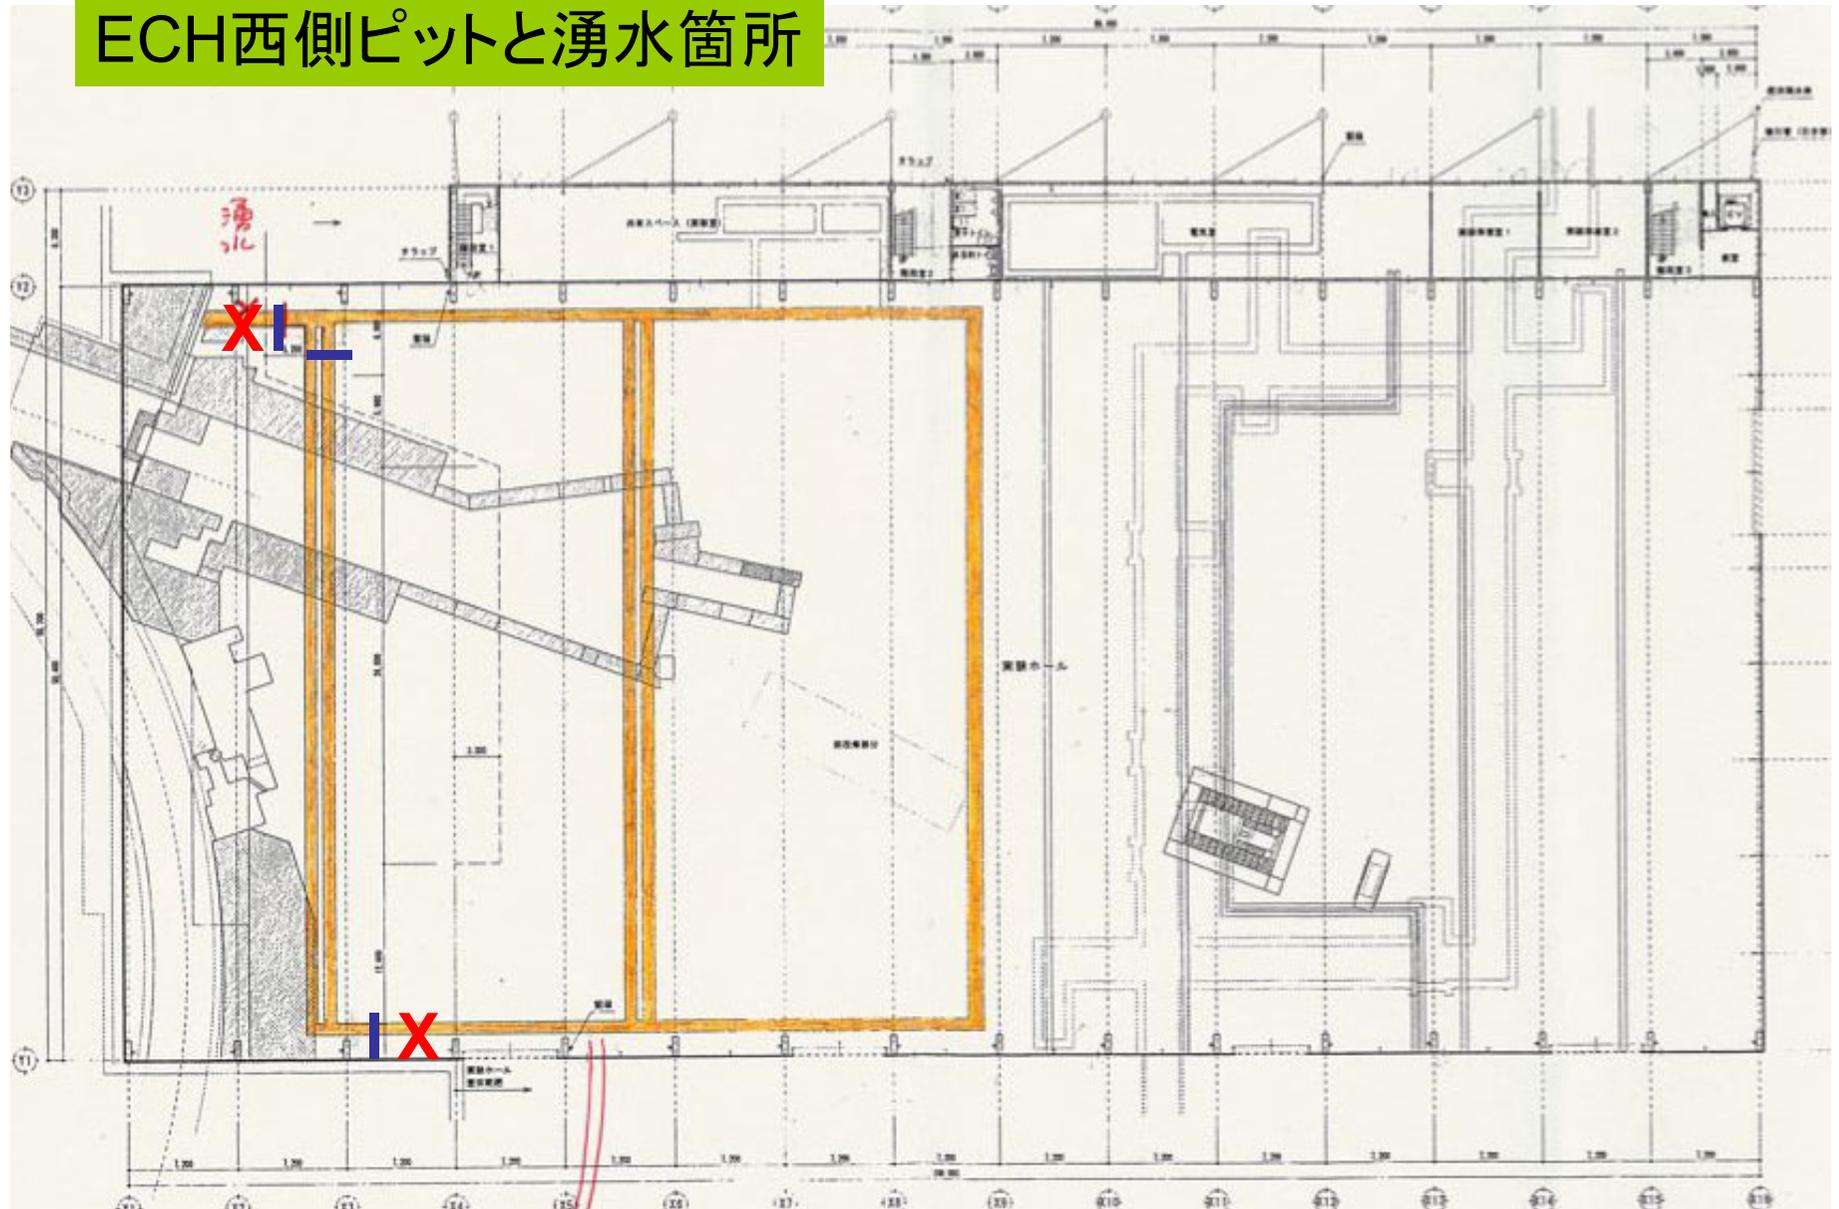
ECH西側ピットと湧水箇所

3) ピット内湧水対策

- ・6月30日に関係者(素核研、放射線、施設部、ERL)間で打合せを行った。
- ・ピット内からの湧水に対して「堰」を設置する案と見積、工事の手順を議論した。
- ・8月第1週の「堰」建設に向け、現在ピット内の清掃作業中。
- ・ピット内の残留物への対応
中性子遮蔽用のポリエチレンビーズに練り込まれていたホウ素への対策
汚泥・SUS管・鉄ブロックなどを分別して放射線チェック

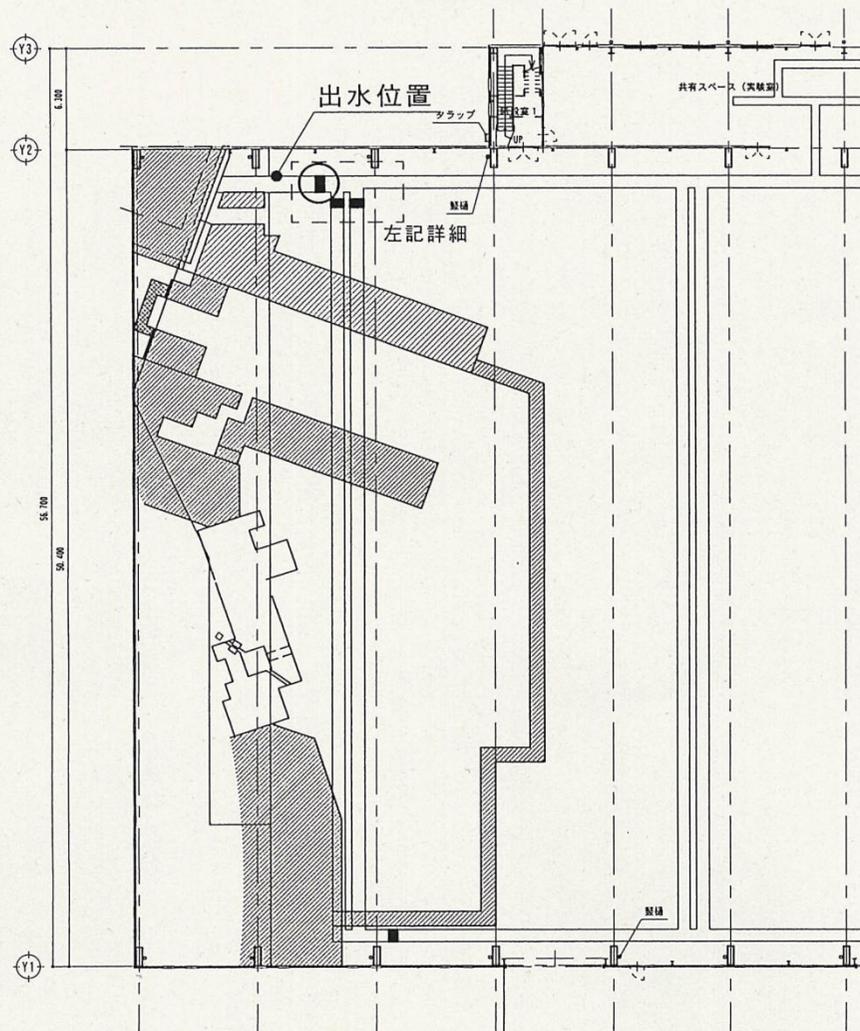
東カウンター湧水対策資料

「堰」建設案

- 施工フロー
- 作業済 ①水抜き
 - ②清掃 (ERL又は素核研又は放射線で行う)
 - 1日 ③仮止水 con打ち
 - ④清掃 (ERL又は素核研又は放射線で行う)
 - 1日 ⑤止水シール+型枠+con打ち
 - 1日 ⑥脱型+周囲シール

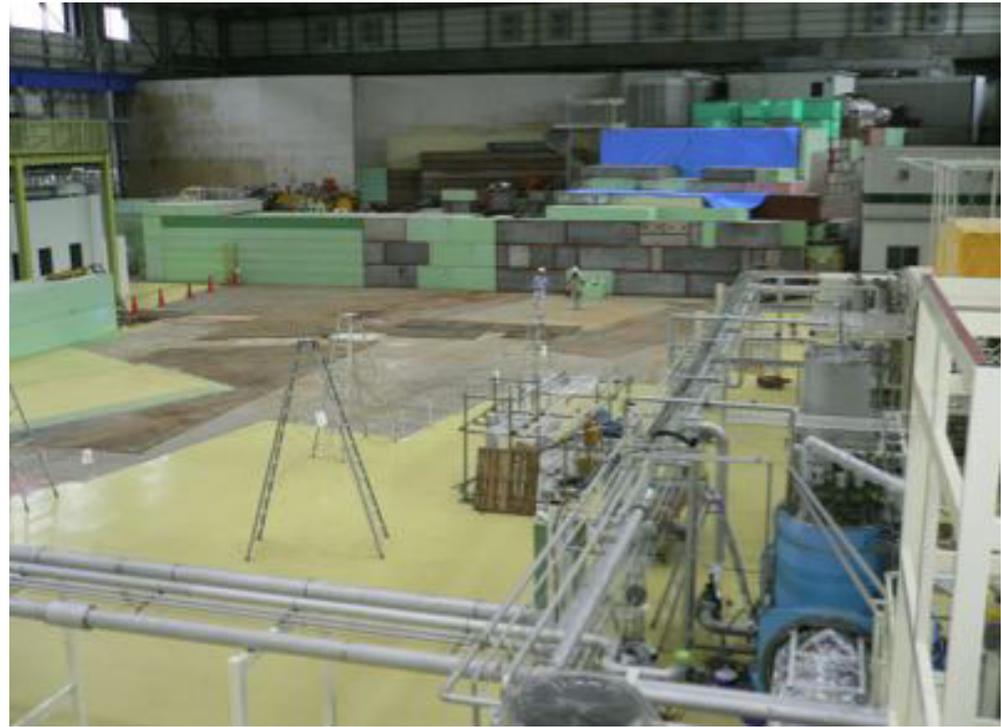
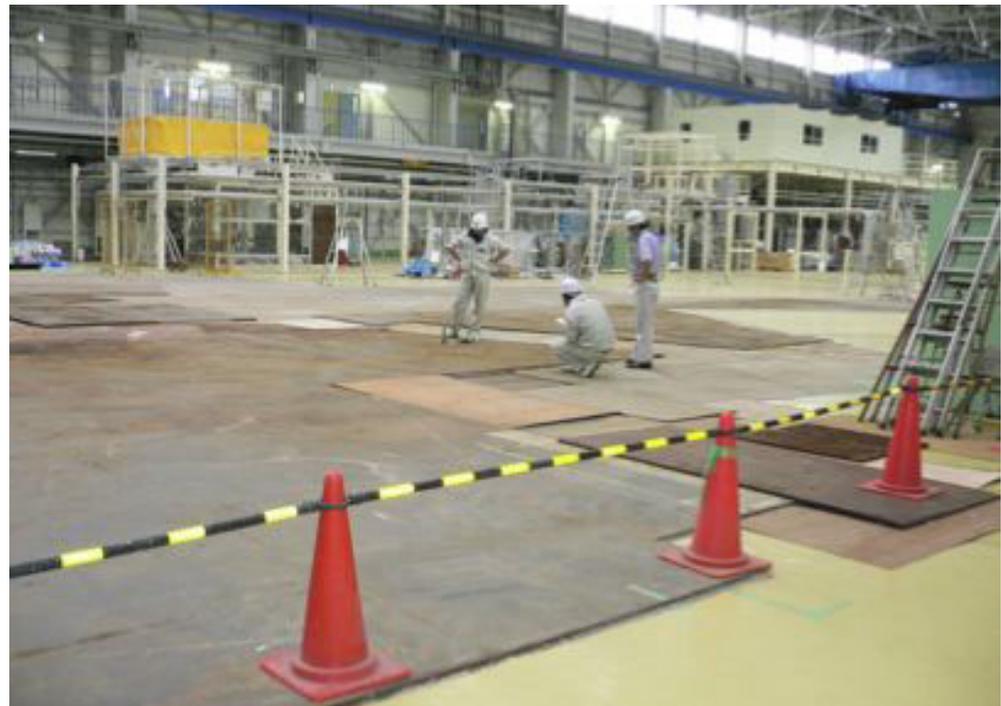
- ・旧EP2ビームライン直下のピット内に多くの放射化物が残されている。
- ・またこのビームラインに沿って床に鉄板がモルタルで固定され残っており、放射化していると同時に、3cmほどの「段差」がある。
- ・cERL加速器本体および遮蔽シールドの建設に際して、これらの片付けが必要であるが、放射化物の撤去となり簡単ではない。
- ・現在、片付け・鉄板撤去工事の見積を依頼中であり、その後費用の面からも関係者間での協議が必要となる。

旧EP2ビームライン
に沿って敷かれている
鉄板

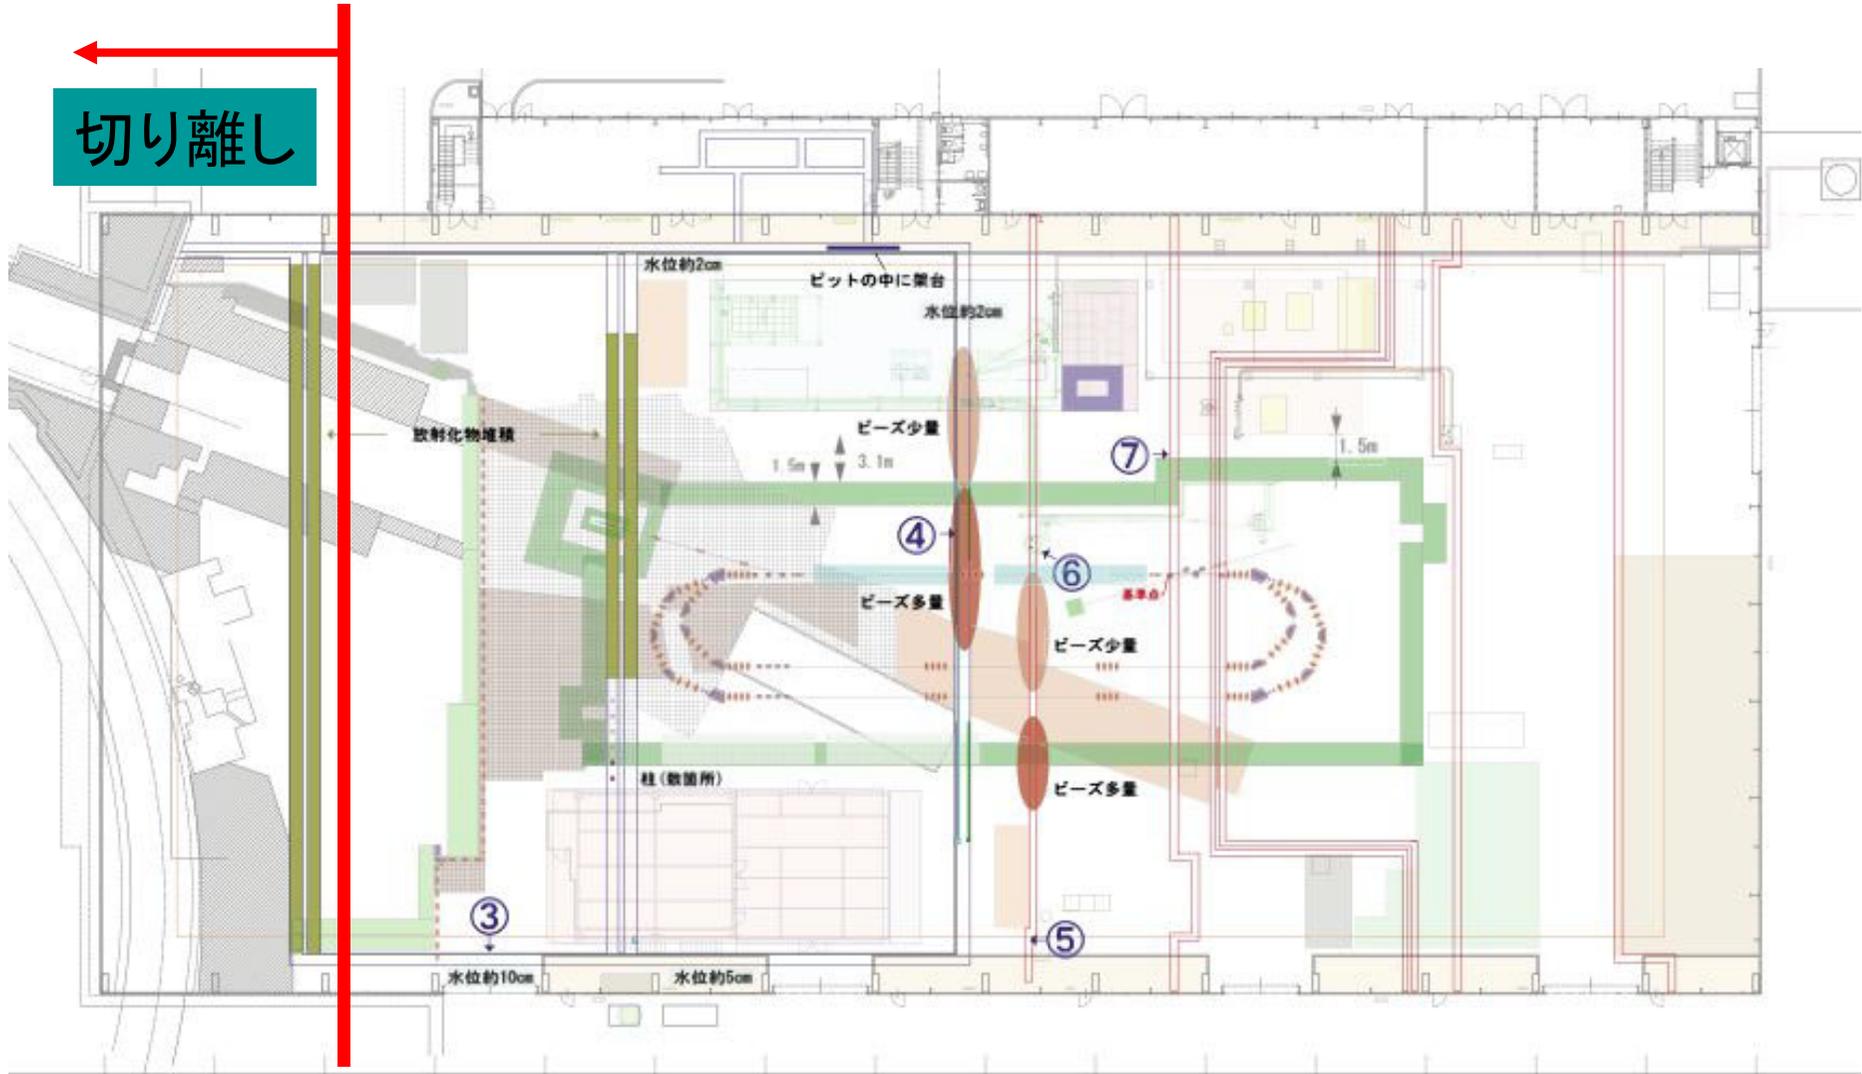
ピット内部の調査結果

切り離し
