cERL 2セル空洞のまとめ

2012年1月23日 技術検討会

2012年2月24日 第59回 ERL検討会

渡邊

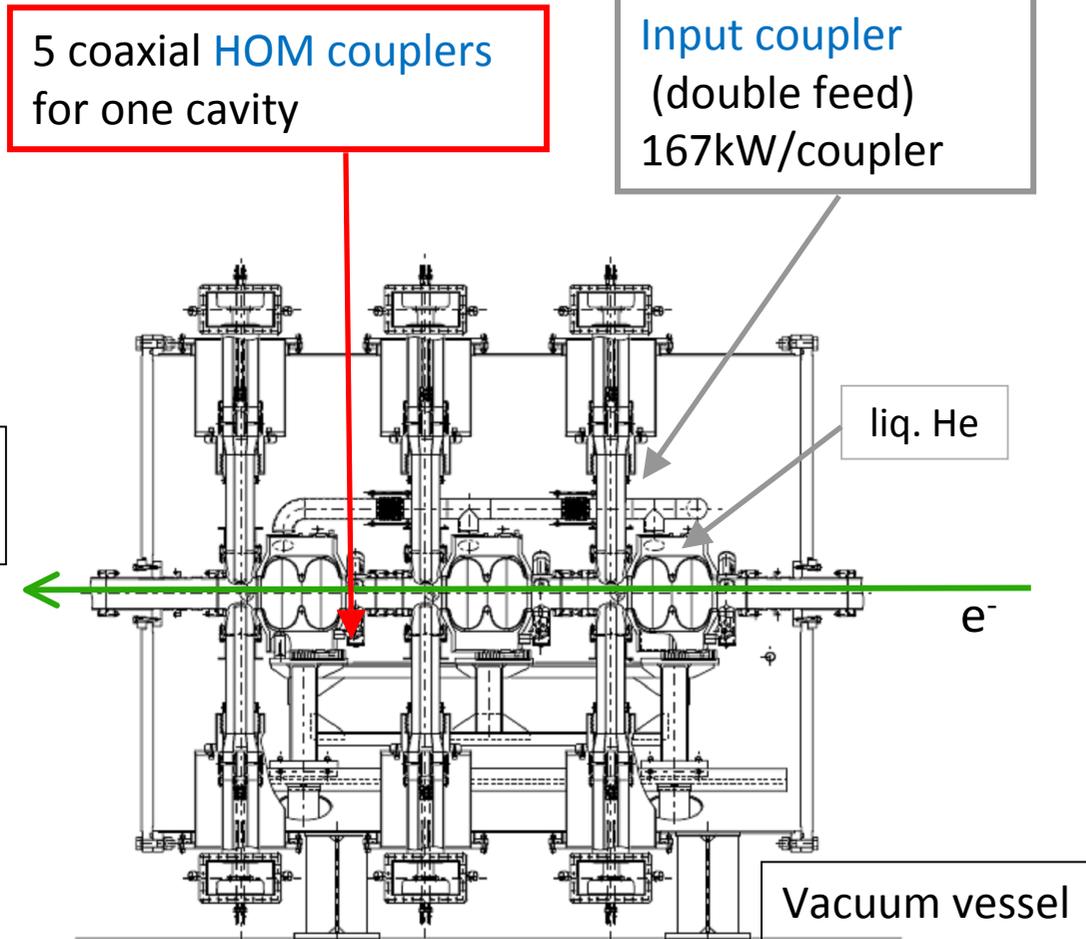
はじめに: 入射器クライオモジュールの構成

Target

* Accelerate to 10 MeV

Require

* 15 MV/m / cavity at CW

Cavity : 3 x 2-cell cavities
Slide-Jack tuner and piezo tuner

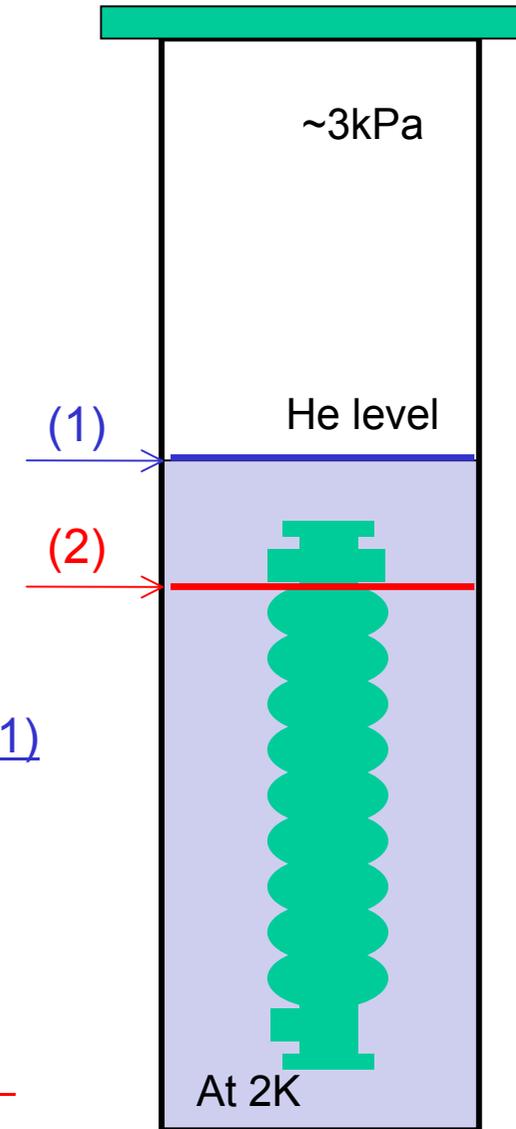
HOM coupler (1): Problem for CW operation

: TESLA-like HOM coupler (パルス運転)

N-type with Al₂O₃ window (Kyocera)

CW運転 (Duty=1) で用いると(たて測定、HOM pick-upあり)、

(1) HOM pick-upが発熱(約4000 A/m) ~ 14 MV/m、He level (1)
(数秒維持後、常伝導に転移する。フィードスルーの熱伝導。)

(2) 冷却条件が悪いと外導体が発熱 ~ 4 MV/m、He level (2)
(サーマルアンカー無しの場合。RFロスと冷却パスのバランス。)

※TESLA-like空洞の構成では、HOM couplerの発熱が原因で、15MV/m(CW)の運転は出来ない。

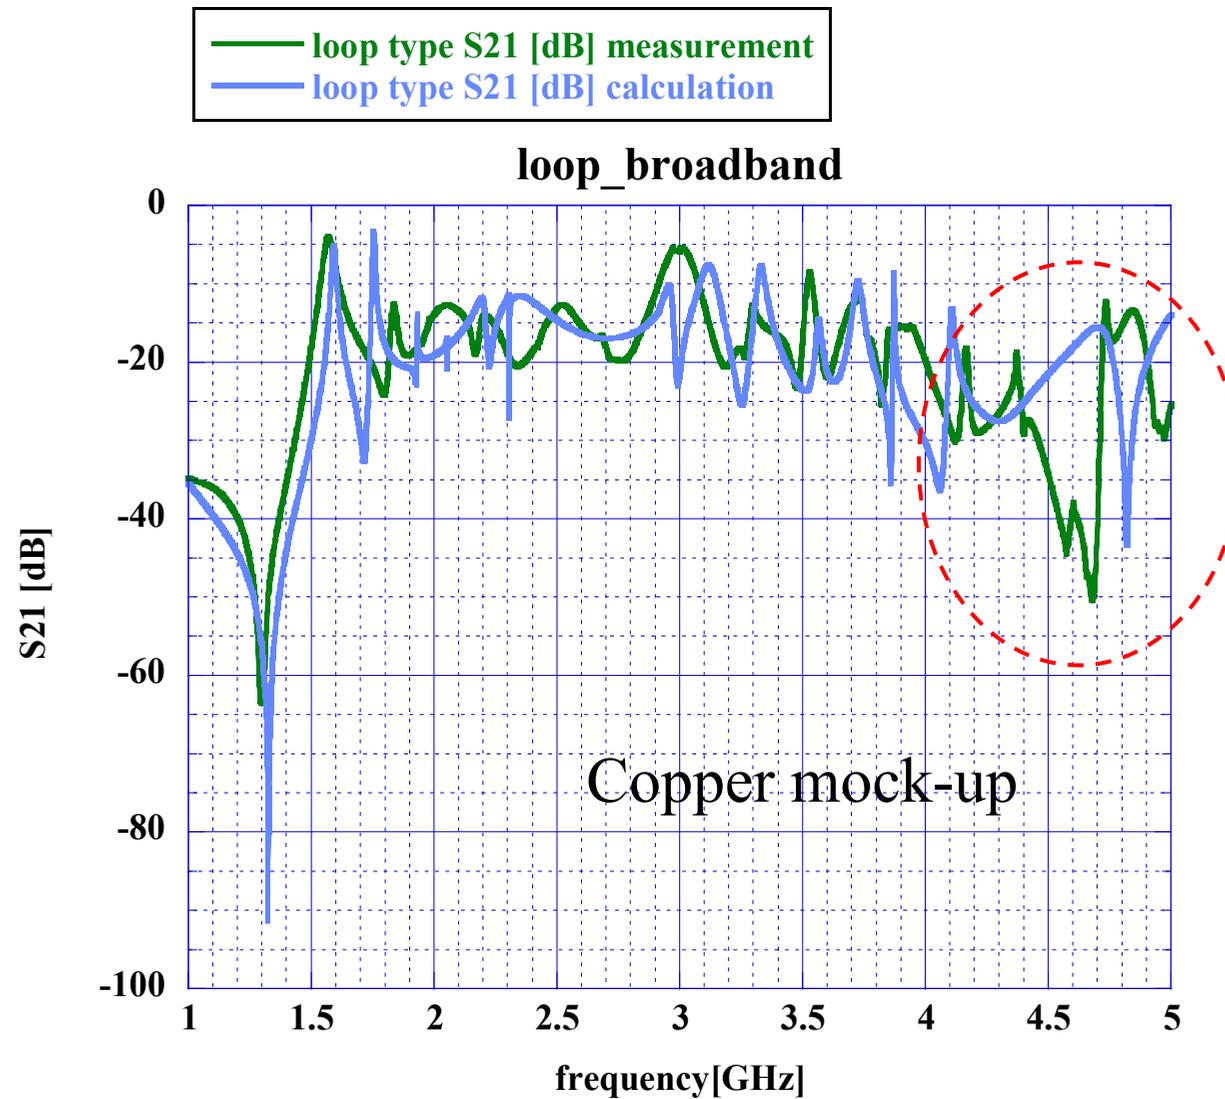
HOM coupler (4): Broadband performance

Notchの位置を考慮した上で、高次モードの周波数を含めた空洞設計が必要。

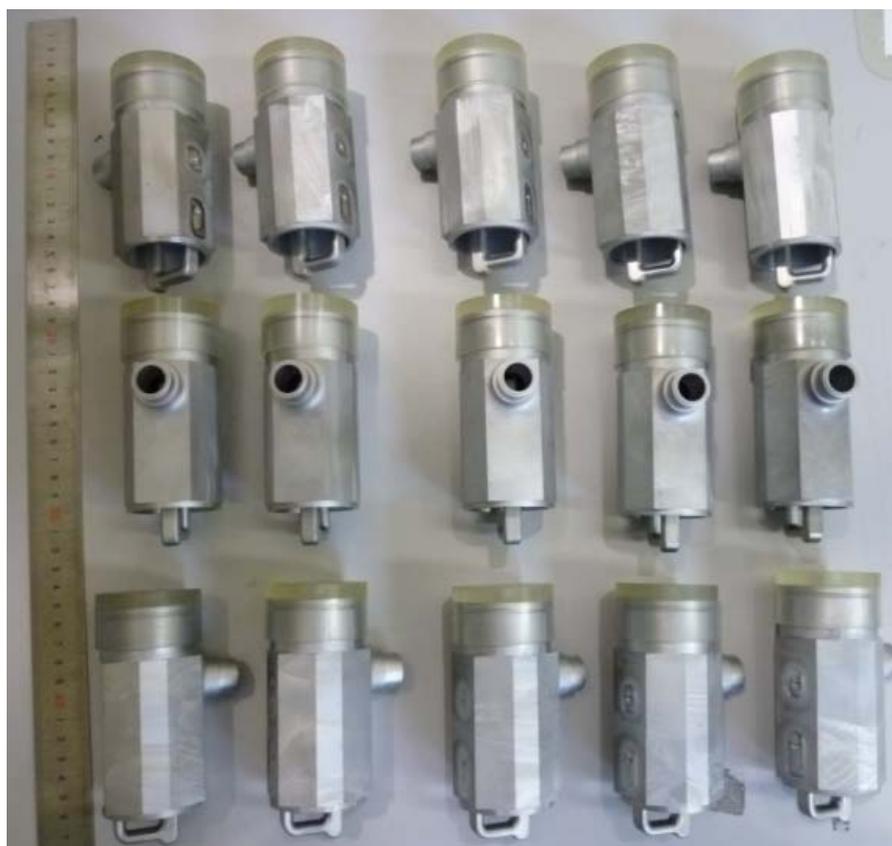
HOM coupler (6): Measurement of Notch frequency for Nb models

ERL 2-cell cavity(高压ガス対応品) : Loop-type HOM coupler Fnotch 測定

個数: 15機(5機×3空洞)

測定時間および受け入れ日: 2010年5月31日 13:00~14:30@KEK-STF

測定方法: 同軸管測定

目標値: 1300MHz±10MHz (公差±0.1~0.2mm)

No.	刻印	ノッチ周波数
1	ME-6-I1	1306 MHz
2	ME-6-I2	1307 MHz
3	ME-6-H1	1304 MHz
4	ME-6-H2	1305 MHz
5	ME-6-H3	1306 MHz
6	ME-7-I3	1304 MHz
7	ME-7-I4	1301 MHz
8	ME-7-H4	1302 MHz
9	ME-7-H5	1299 MHz
10	ME-7-H6	1307 MHz
11	ME-8-I5	1304 MHz
12	ME-8-I6	1298 MHz
13	ME-8-H7	1303 MHz
14	ME-8-H8	1302 MHz
15	ME-8-H9	1303 MHz

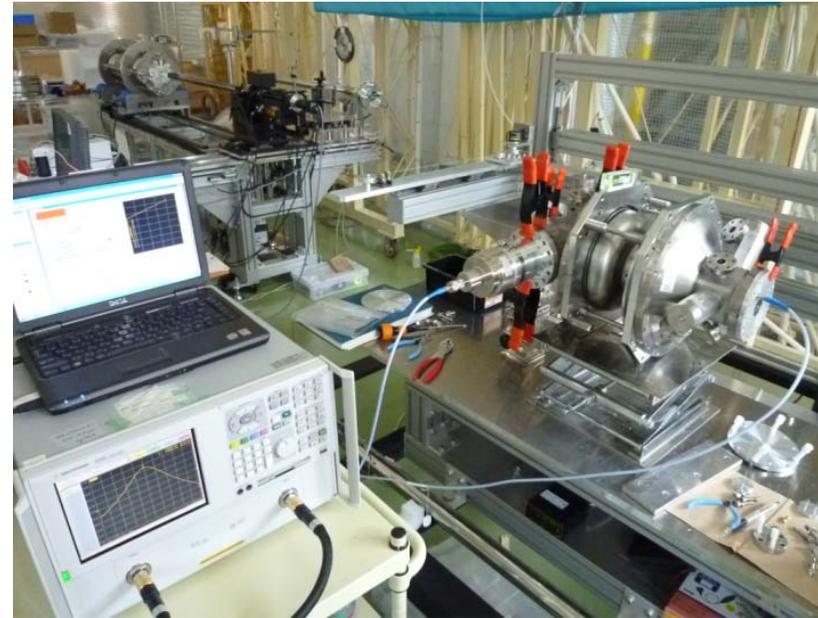
HOM coupler (7): Qext measurement by #2 cavity

Dummy coupler付きで測定。
Dummy couplerが無いと、電磁場が歪む。
軸上の電界分布の測定(金属球)

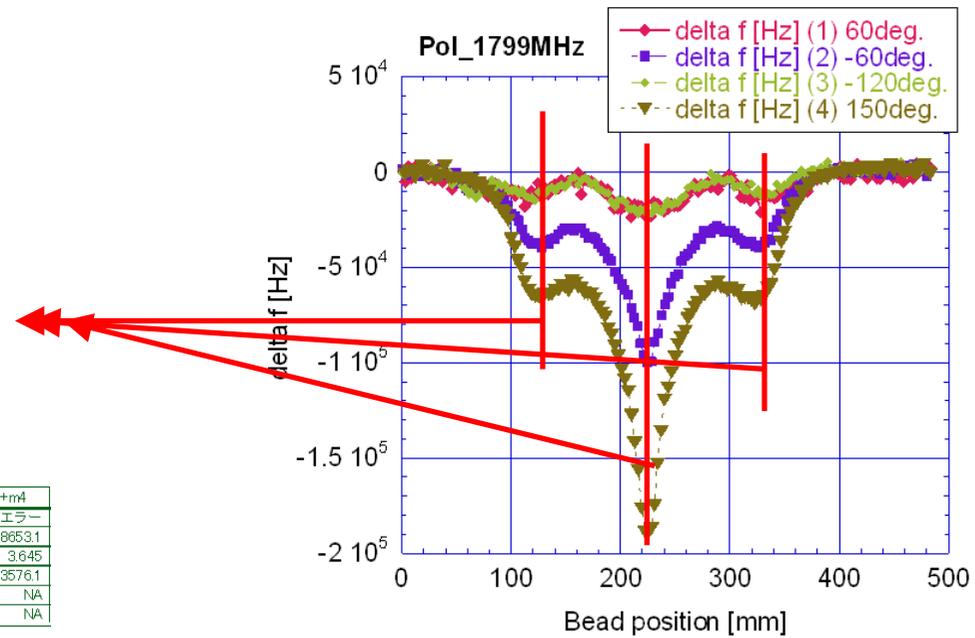
HOM coupler (11): Polarize direction measurement for cavity BPM

$r=30\text{mm}$ の位置を通過する角度を変えてスキャンした。
Iris = 70 mm、使用ビーズ: 誘電球 $\Phi 6\text{mm}$

$y = m1 * \cos(m0+m3)^2 + m4$		
	値	エラー
m1	61706	1659.5
m3	14.284	0.82016
m4	4768.4	688.45
カイ2乗	5.8753e+5	NA
R	0.99885	NA

$y = m1 * \cos(m0+m3)^2 + m4$		
	値	エラー
m1	2.0026e+5	656.89
m3	13.24	0.094659
m4	5899.3	271.76
カイ2乗	86945	NA
R	1	NA

$y = m1 * \cos(m0+m3)^2 + m4$		
	値	エラー
m1	66663	8653.1
m3	12.723	3645
m4	6667.4	3576.1
カイ2乗	1.4683e+7	NA
R	0.99642	NA

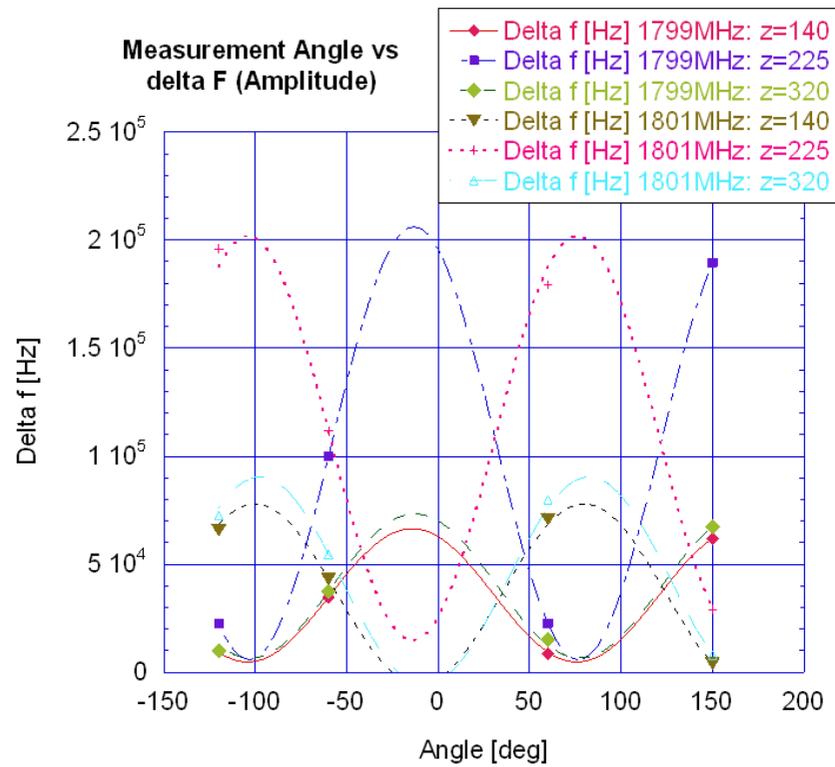
X-dipole (1799 MHz) $\hat{=}$ -13 deg

Y-dipole (1801 MHz) $\hat{=}$ 79 deg

TM110-1

X-dipole (1799 MHz) \doteq -13 deg

Y-dipole (1801 MHz) \doteq 79 deg

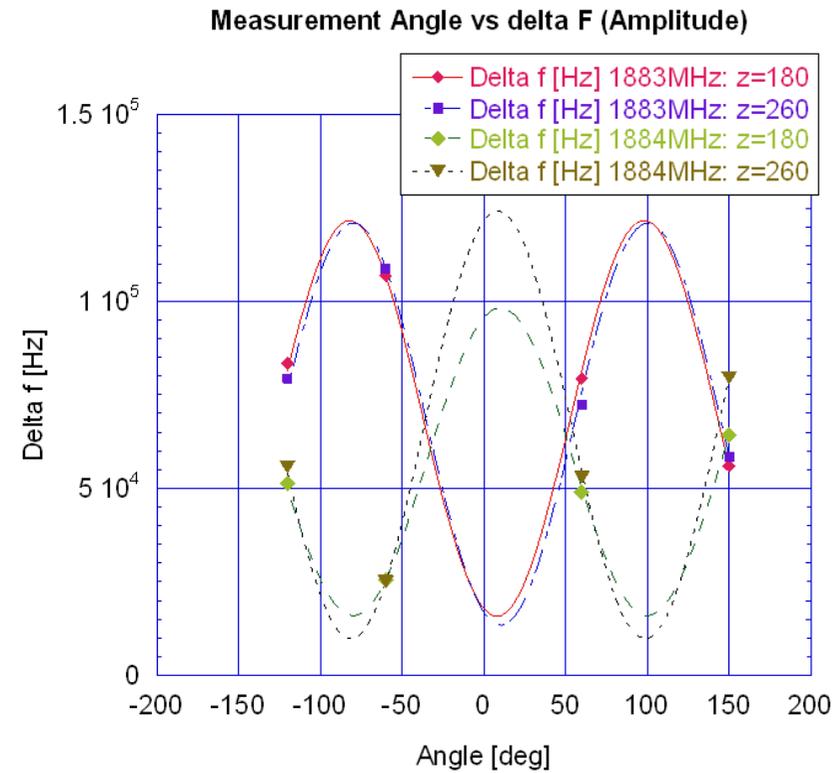
X-dipole (1883 MHz) $\hat{=}$ 9 deg

Y-dipole (1884 MHz) $\hat{=}$ 99 deg

TM110-2

X-dipole (1883 MHz) \doteq 9 deg

Y-dipole (1884 MHz) \doteq 99 deg

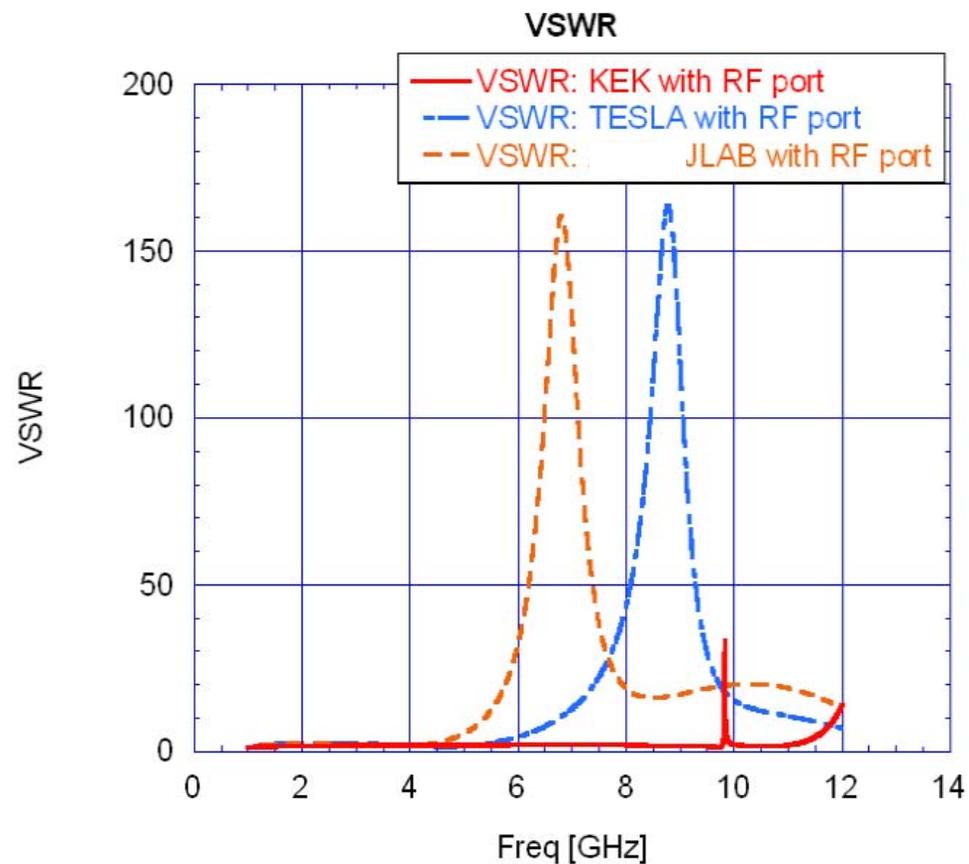
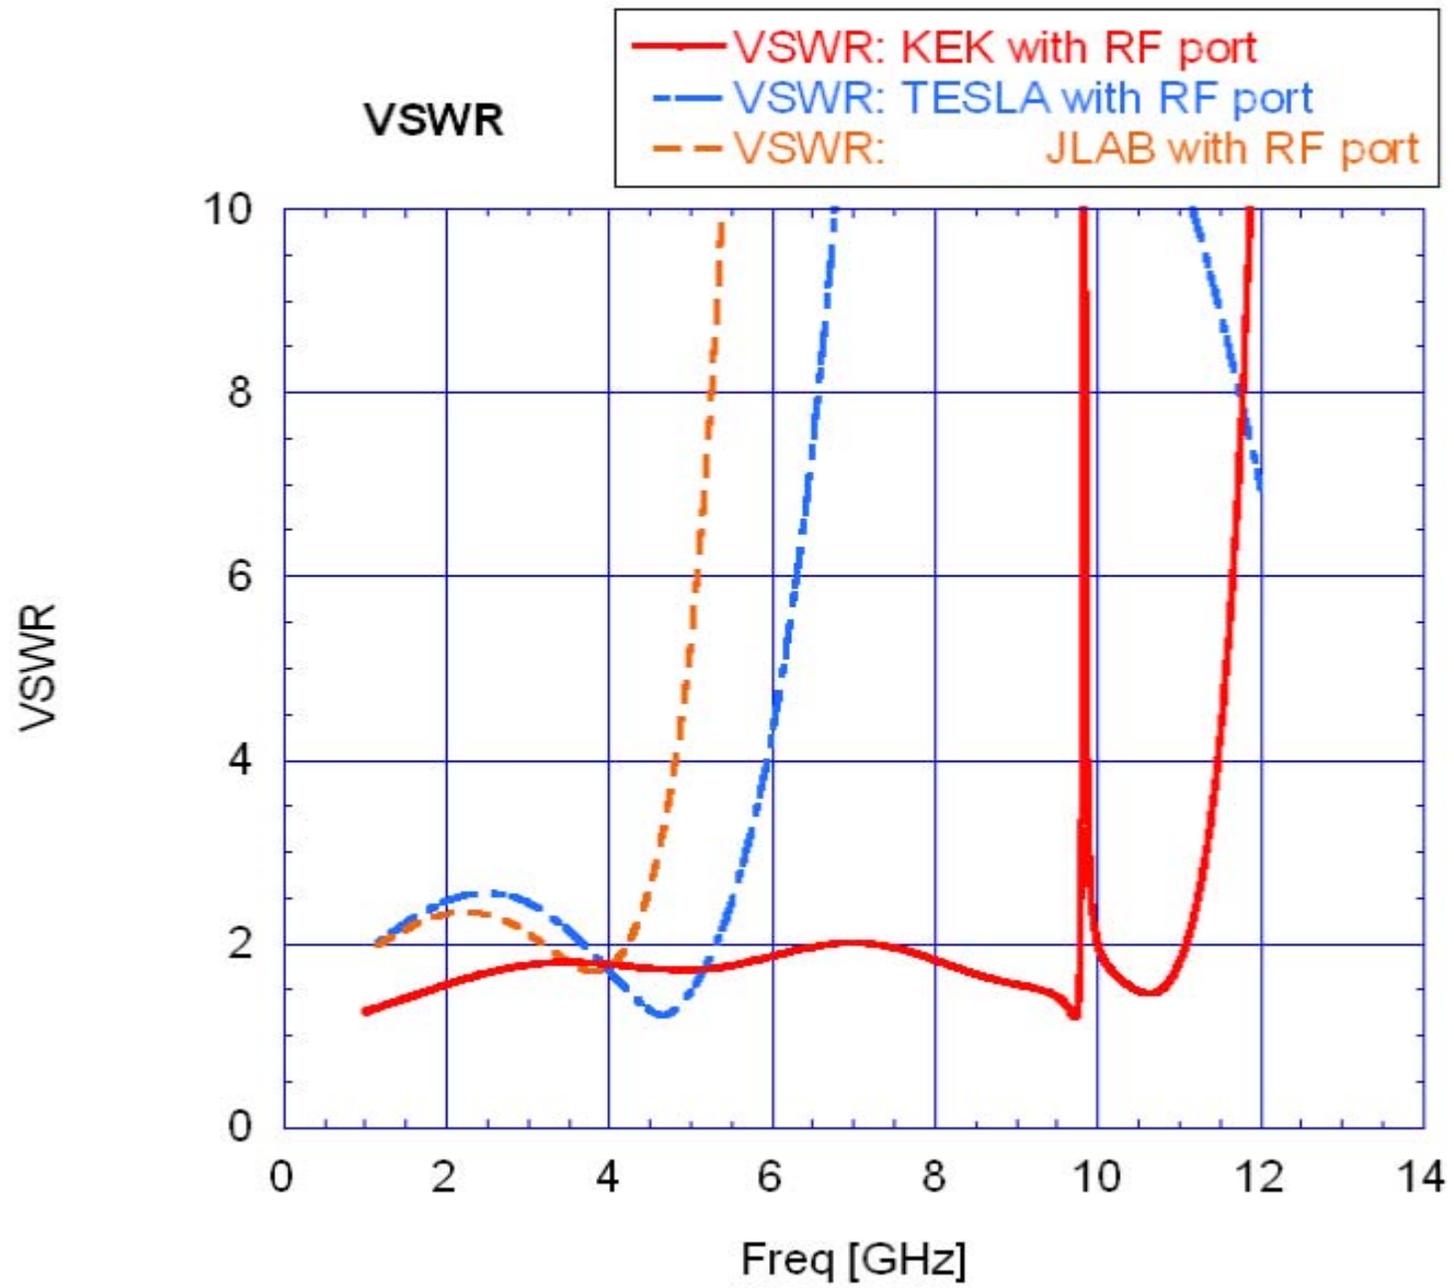
Feedthrough (1): Transmission performance of Each models

L-band 超伝導空洞に用いられているフィードスルーの透過特性。
JLAB、TESLA: 計算では > 4 ~ 6 GHz 以上の特性が悪い。
周波数特性を考えると、KEKで使用しているものが一番よい。

ILC, ERL (Al_2O_3): KEK

TESLA (Sapphire): DESY

複数のフィードスルーの内のひとつ。

JLAB (Sapphire):

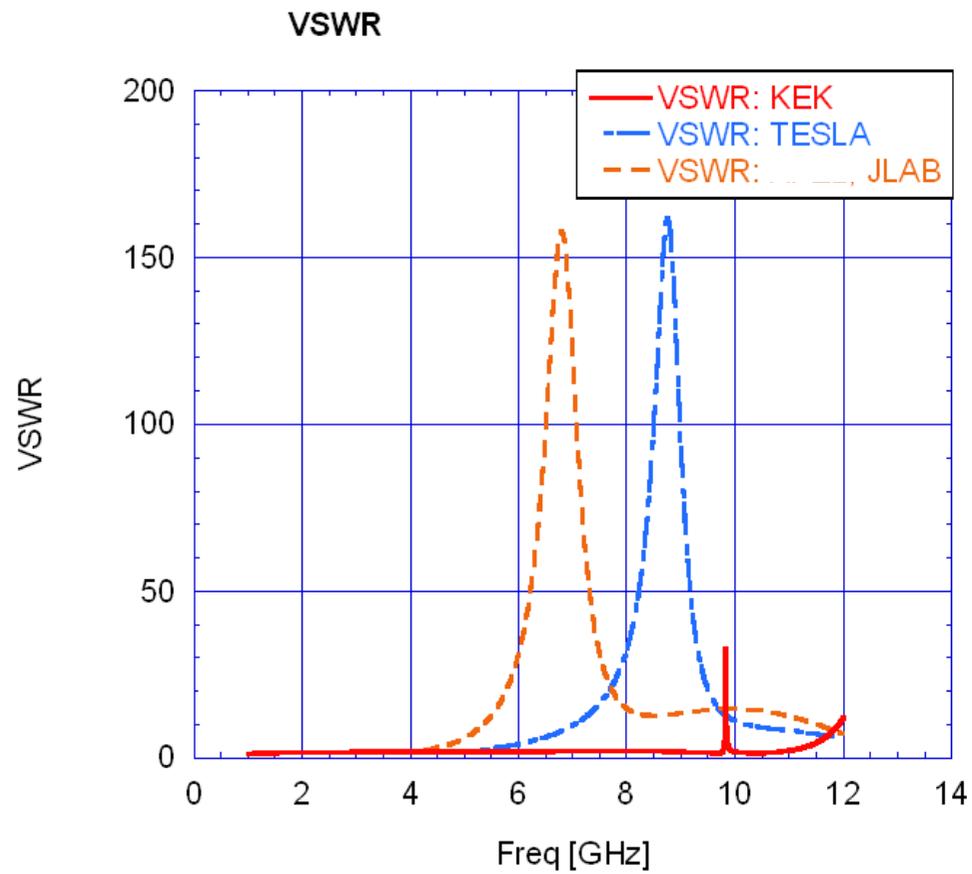
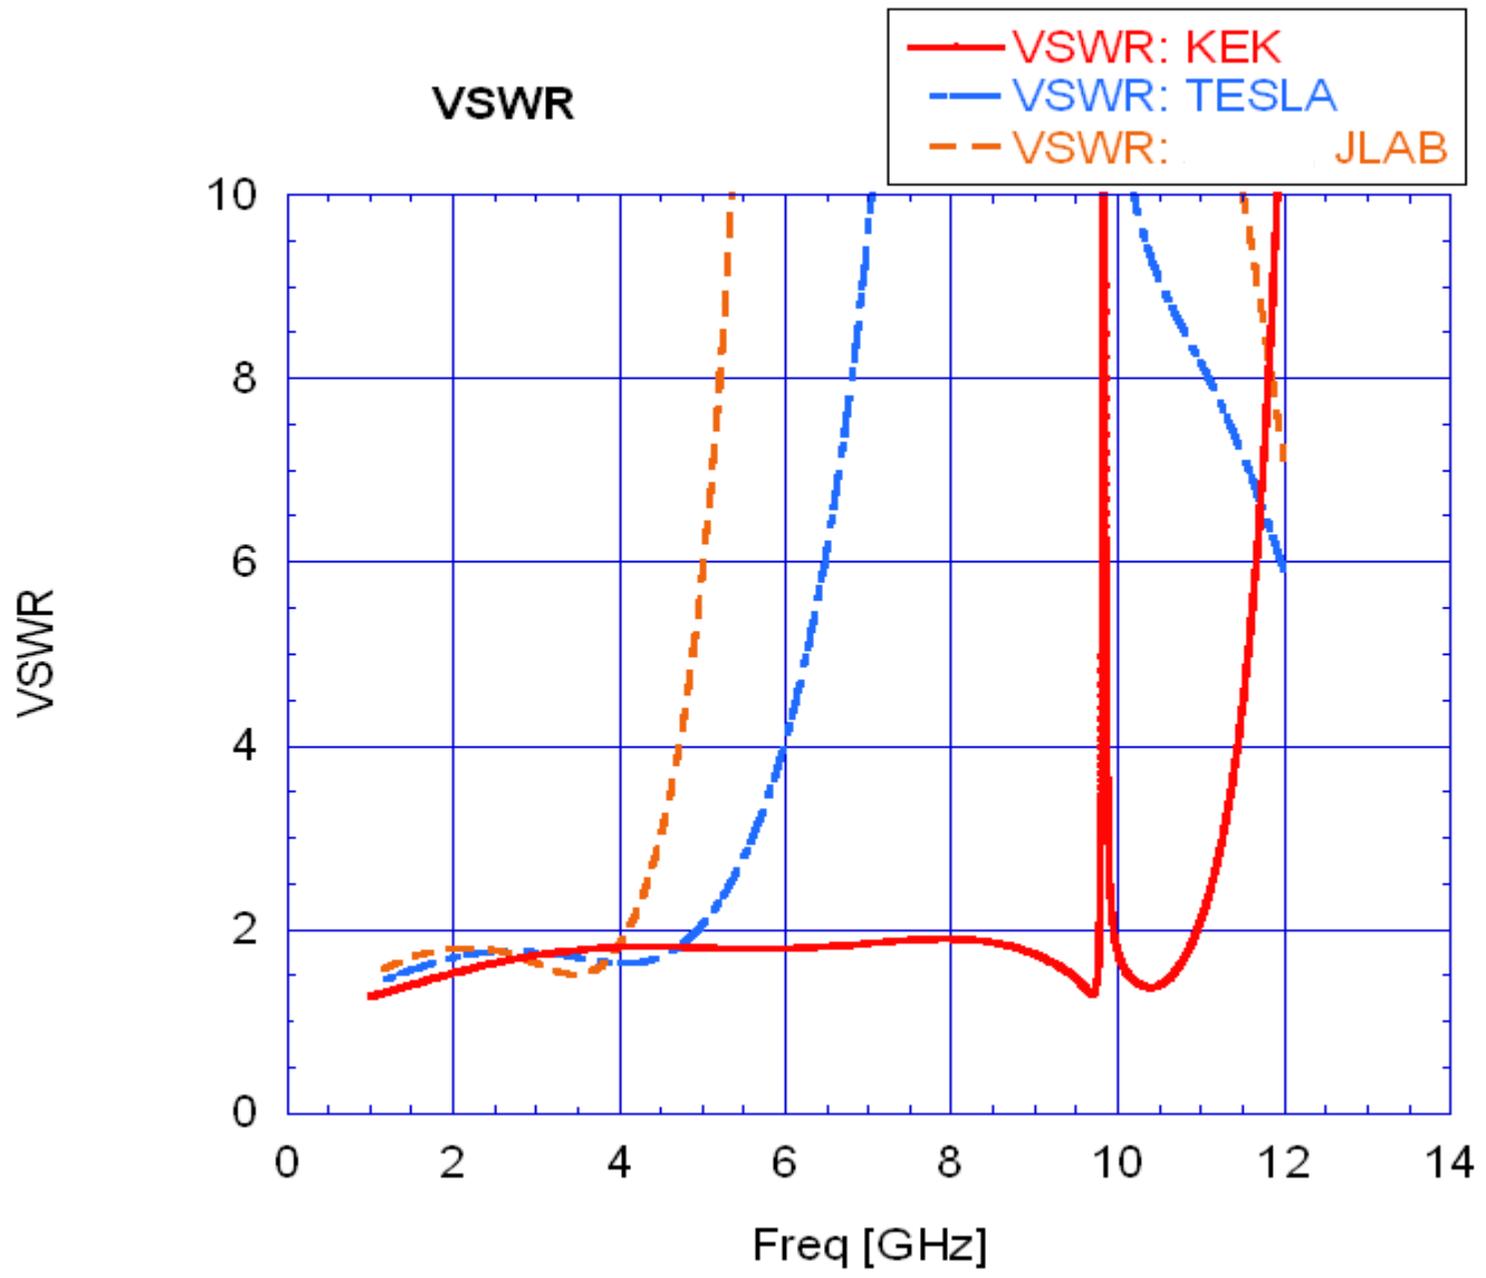
Broadband performance (VSWR) window only

ILC,cERL(Al_2O_3): KEK

TESLA (Sapphire): DESY

JLAB (Sapphire)

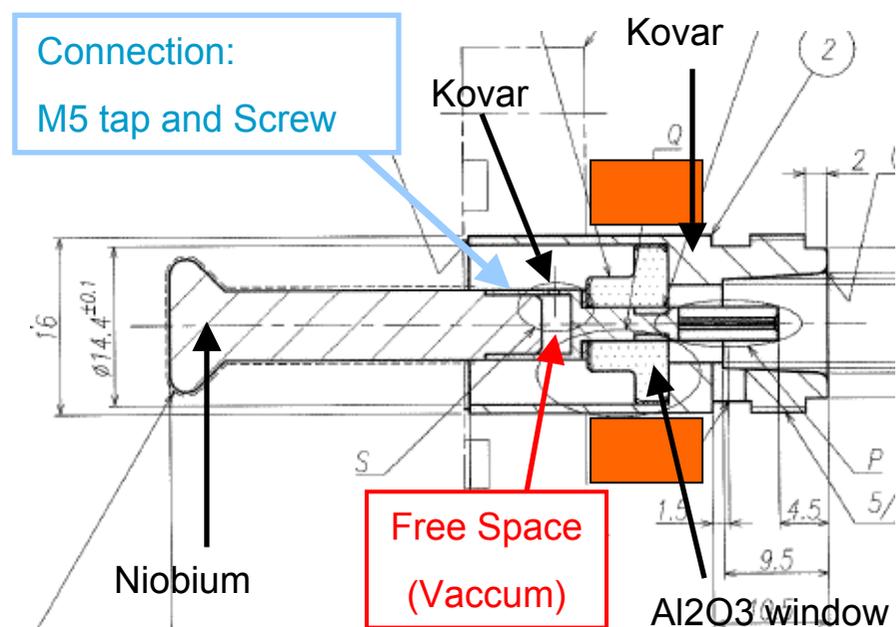
Type 0: Normal

ベース: Kyocera N-R

アンテナ: ニオブ

接合方式: 螺子式

高周波窓: アルミナセラミック

外導体材料: Kovar(磁化する)

内導体材料: Kovar(磁化する)

フランジ材料: SUS316L

9-cell で通常使用している組み合わせ。

たて測定の際、下図の様に銅製サーマルアンカーを取り付ける。アンカーとフィードスルー間にはインジウムシールを用いる。アンカーは2Kから取る。

※6mm × 1t × 10ライン(断面積 60 mm²)

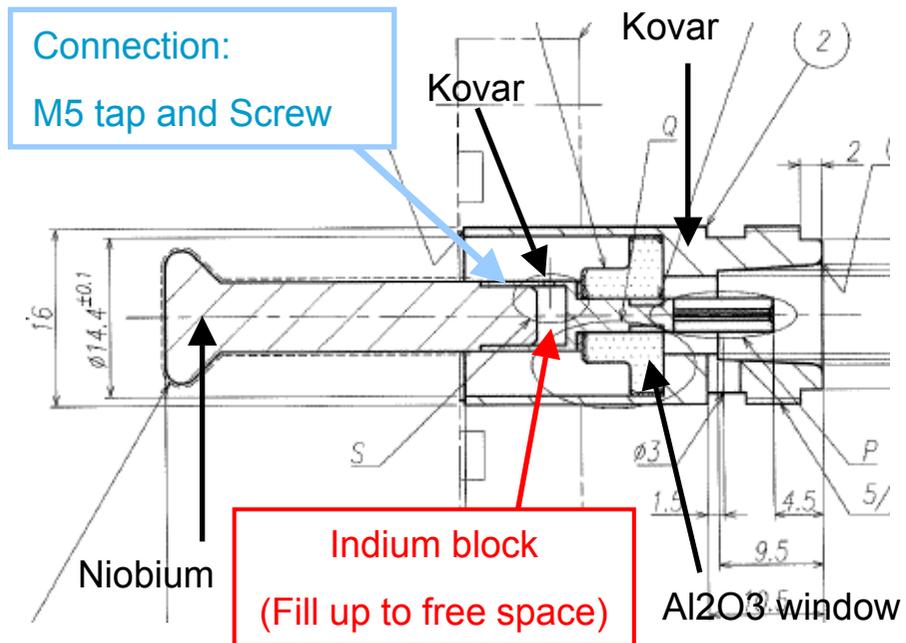
Type 0: Modify

単純にインジウムブロックを用いて
 内導体とニオブアンテナの接触面積を増やした。
 ニオブアンテナとフィードスルーを別々に表面処理・洗浄が行える。

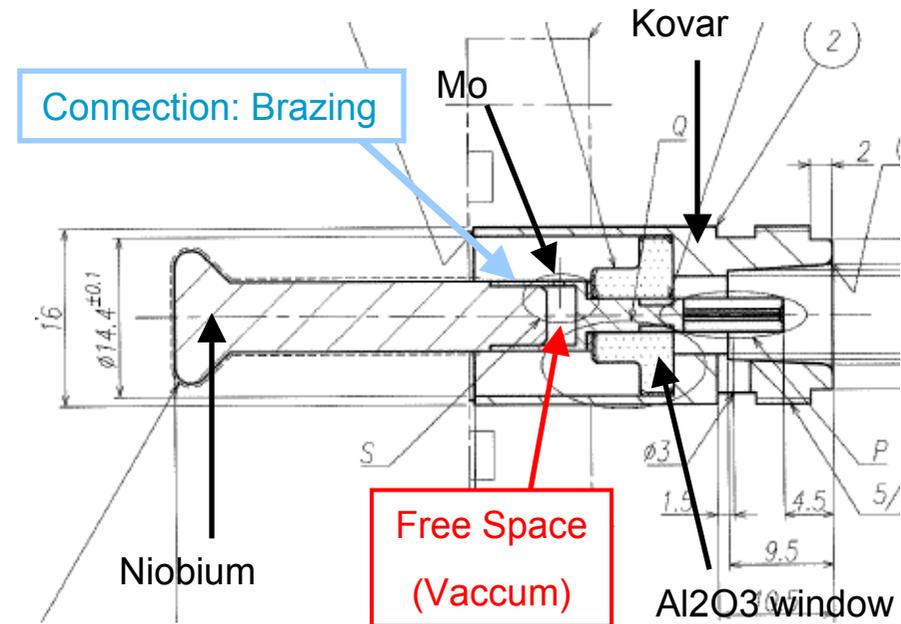
Type 1: Mo, Brazing

内導体を熱伝導特性の良い材料に変え、接合方式をロウ付けにし、一体化した。

ニオブアンテナ部の表面処理の手順、ロウ材染み出し部の除去が問題。

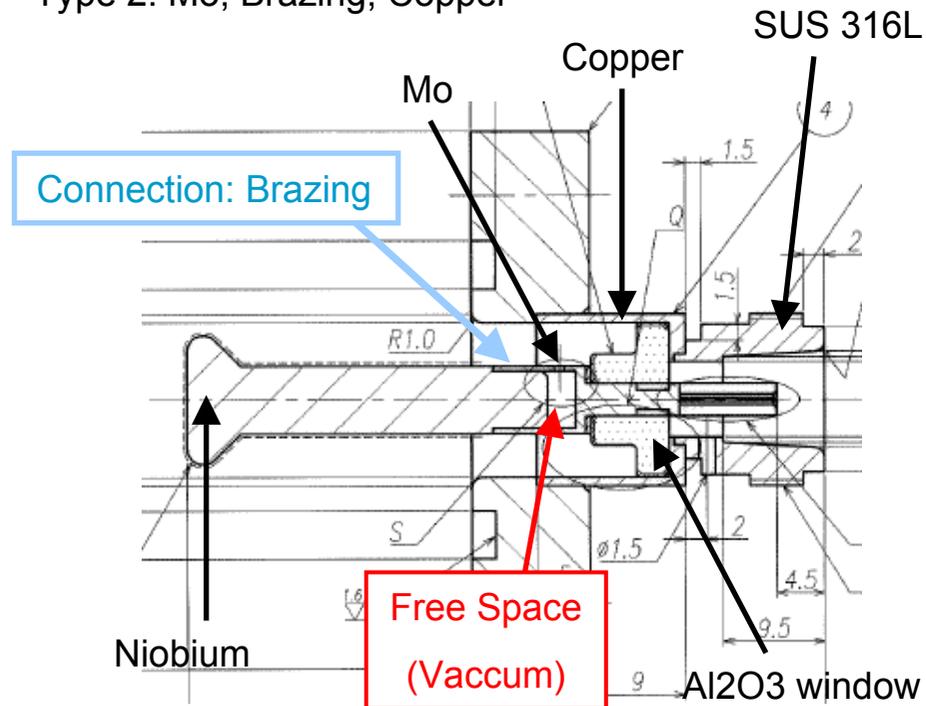
Type 2: Mo, Brazing, Copper

内導体: 熱伝導特性の良い材料に変更
外導体: 高周波窓周辺の外導体材料を銅に変更、
また、Nコネクター接続部をSUS316Lに変更
接合方式: ロウ付け

- ・ロウ材染み出し部の除去
- ・表面処理領域の改善(ニオブアンテナの根元まで)

Type	内導体	外導体	高周波窓	接合方式	コネクタ	維持可能な電界強度 Eacc (He外 at 2K)
Type 0 Normal	Kovar	Kovar	Al ₂ O ₃	螺子式	メス	13 MV/mで発熱。
Type 0 modify	Kovar	Kovar	Al ₂ O ₃	螺子式 (インジウムあり)	メス	25 MV/mで発熱。
Type 1	Mo	Kovar	Al ₂ O ₃	ロウ付け (ロウ材染み出し)	メス	ロウ材染み出しあり 5~12 MV/m (60 mm ²)で発熱。 ロウ材染み出し除去 7.5 MV/m (36 mm ²)で発熱。 ※表面状態、表面処理に課題。
Type 2	Mo	Cu SUS316L	Al ₂ O ₃	ロウ付け	メス	> 28.2 MV/m (36 mm ²) > 31.9 MV/m (60 mm ²) で発熱しないことを確認。 ブレード線の本数を変えた。

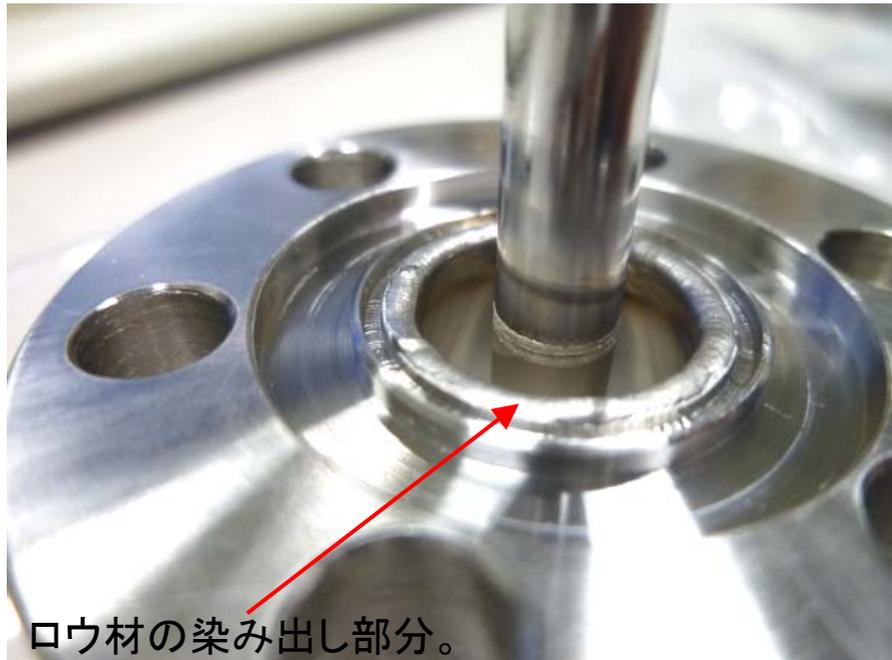
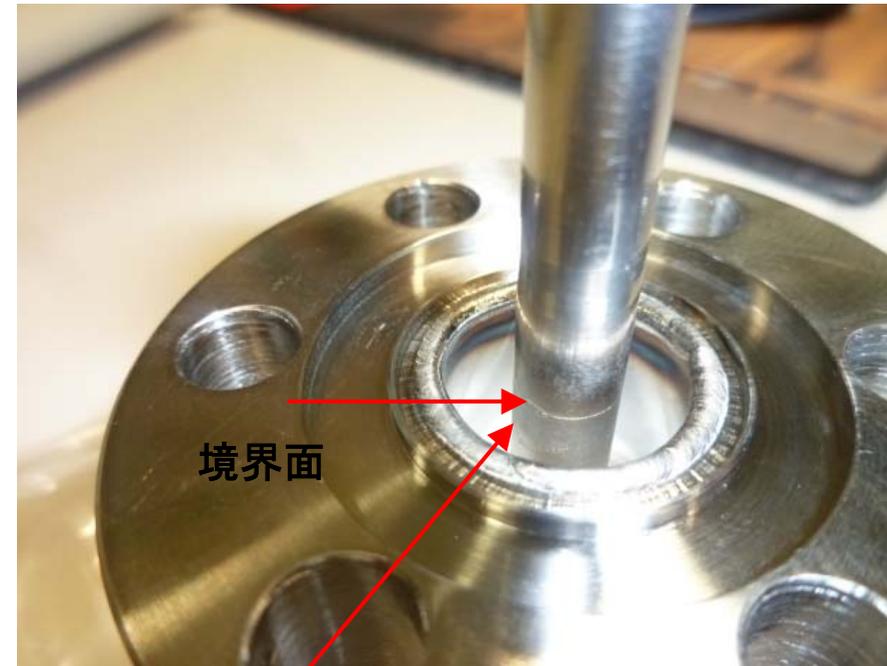
Feedthrough (5): Remove a brazing material at inner conductor

発熱の原因(ロウ材の染み出し部)と考えられる対策(ロウ材の除去)

ロウ材の染み出し部分を除去後の様子。

ルーターを使用。内導体のMo表面に流れたロウ材も機械研磨で出来る限り除去した。

あとは、Nbアンテナの根元までCPを行い、洗浄する。

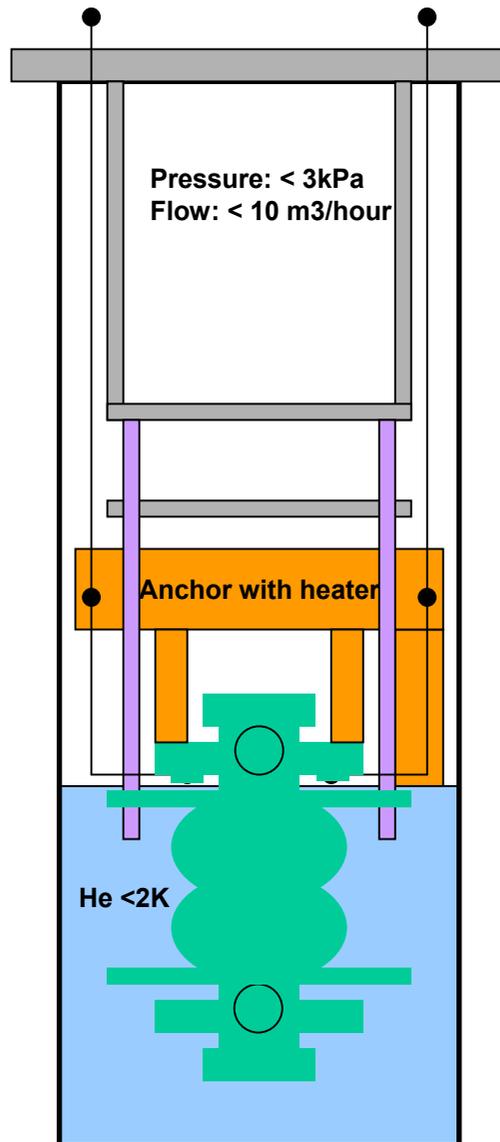
Feedthrough (6): フィードスルーの性能試験

液体ヘリウムの液面とフローレートを制御して、空洞上部の冷却条件を悪化させた状態を作って、CWで維持可能な電界強度を測定している。

空洞全体がヘリウムに浸った状態でエージングを行った後、

※ヘリウムの液面 vs 維持可能な電界強度の測定

アンカーにヒーターを設置しているので、ビームチューブ周りの温度もある

程度制御できる。温度センサーとHOM pick-upからの出力電力の変化(Qext)

からフィードスルーの発熱状況を評価した。

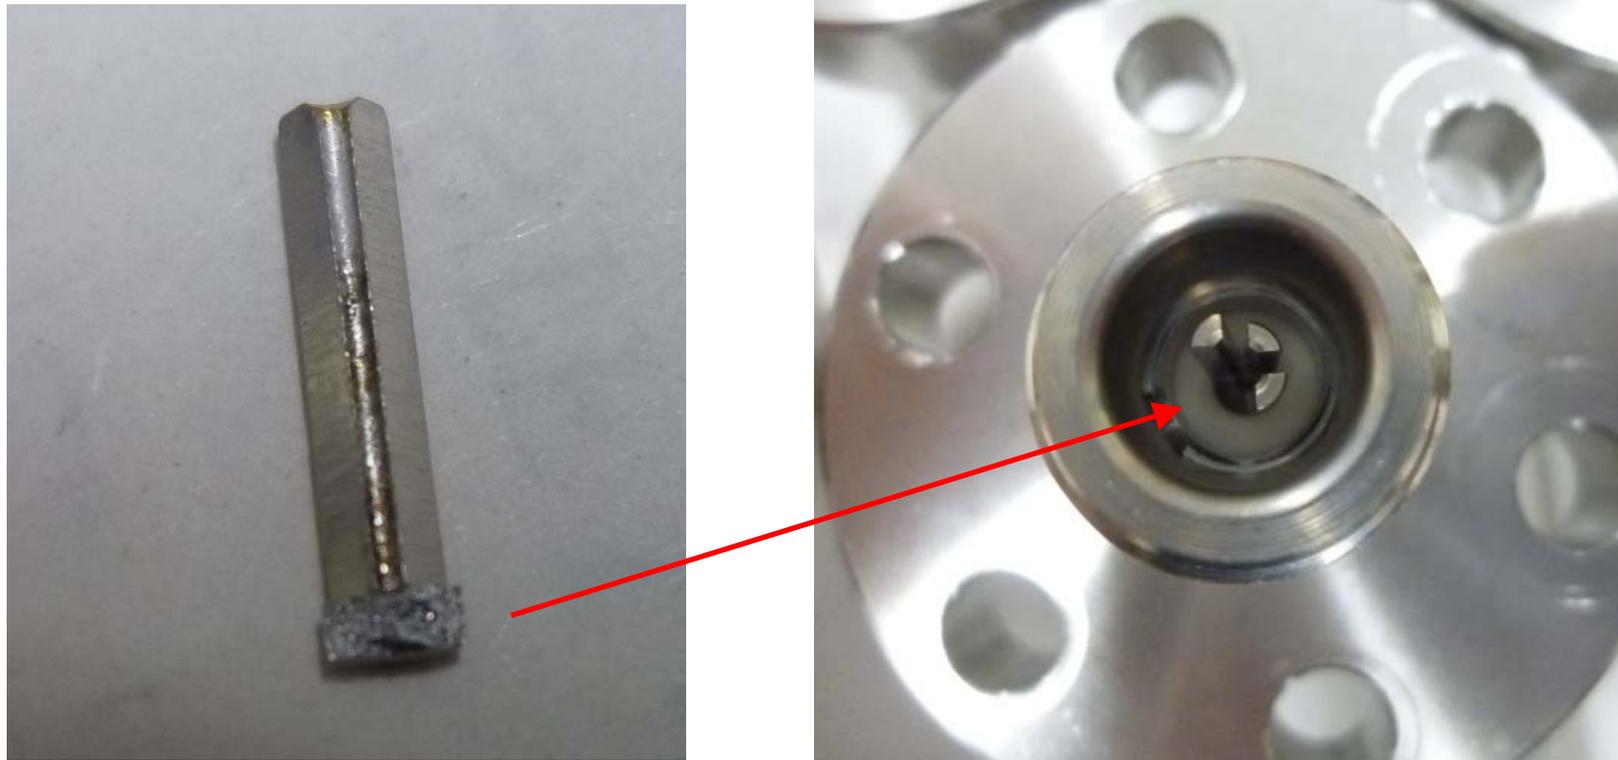
Feedthrough (8): 問題点

勘合部の破損(タイプ1、内導体材料(Mo)、勘合部内径(1mm))について

状況: 液体窒素にてサーマルサイクル試験×2回、

超伝導空洞実機へ取り付けて低温試験(2K、High field)の実施。

フィードスルーを空洞から取り外し、勘合部の目視検査を行ったところ、勘合部の膨れが見られた。

次回の測定のためにピンセットなどで位置の修正を行ったところ、上図のように勘合部の根元から内導体が折れたものがあった。

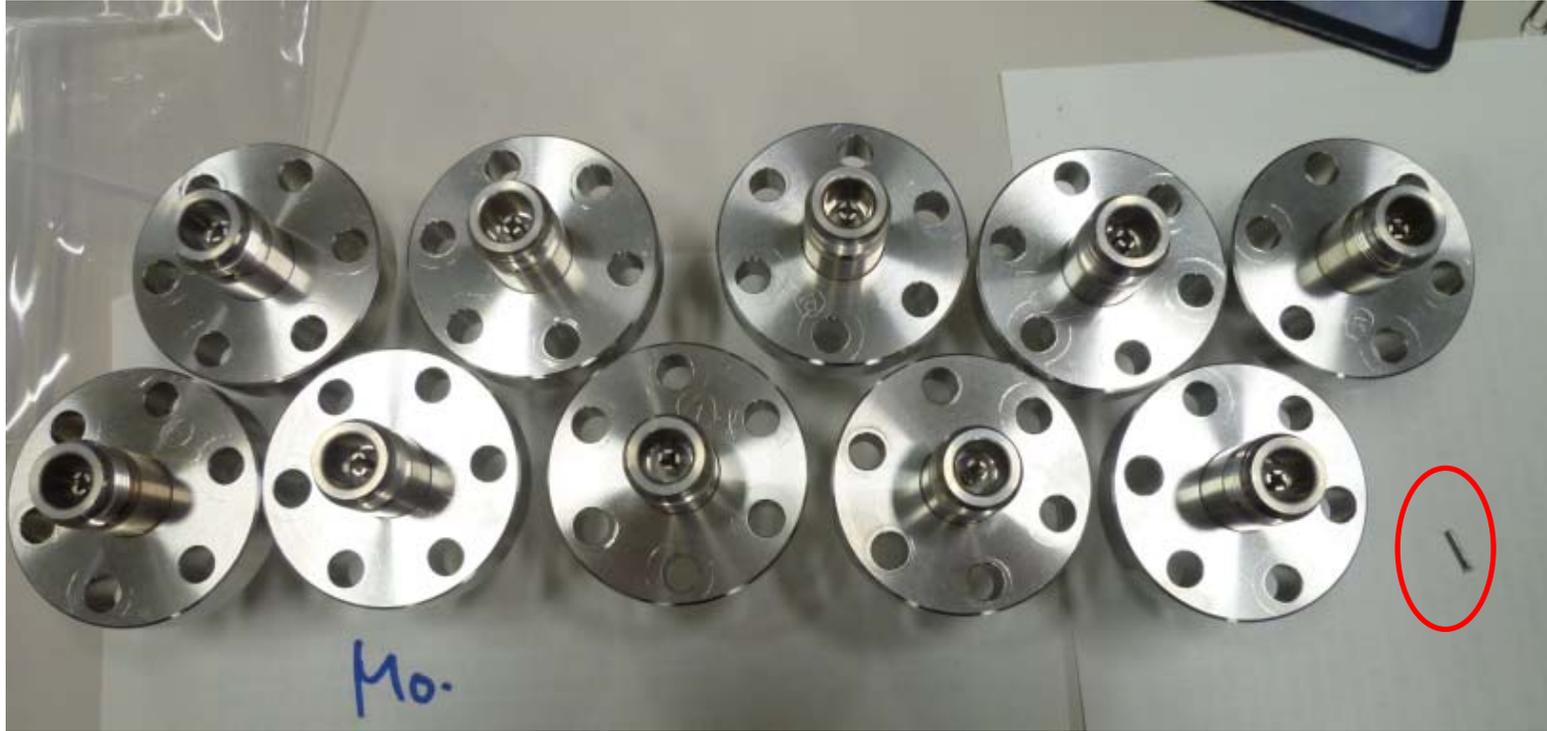
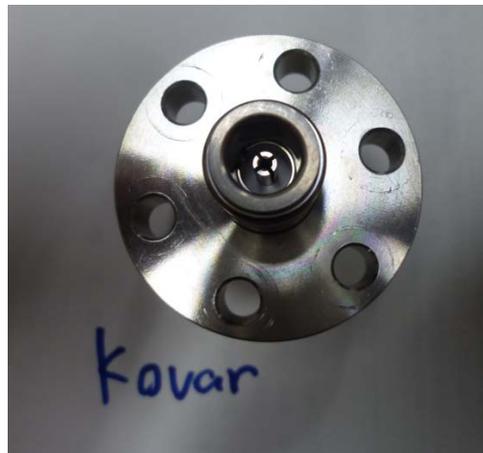
Feedthrough (9): 勘合部の割れ具合

上図は、タイプ1 (Mo) の10個の様子、現状では勘合部の根元から折れたものは2個ある。ピンセットなどで膨れを修正したものについて、折れてはいないが修正中に“ペキ”という異音が聞こえたものが数個あった。この状態で超音波洗浄を行うと、ピンが取れたものもある。

左図は内導体がKovarの通常のN-R変則型である。勘合部に膨れは見られるが、均一に変形しており、膨れの修正を行ってもこれまで、破損は見られなかったそうである。こちらも勘合部の内径は1mmである。通常は、 $\Phi 1.65\text{mm}$ である。

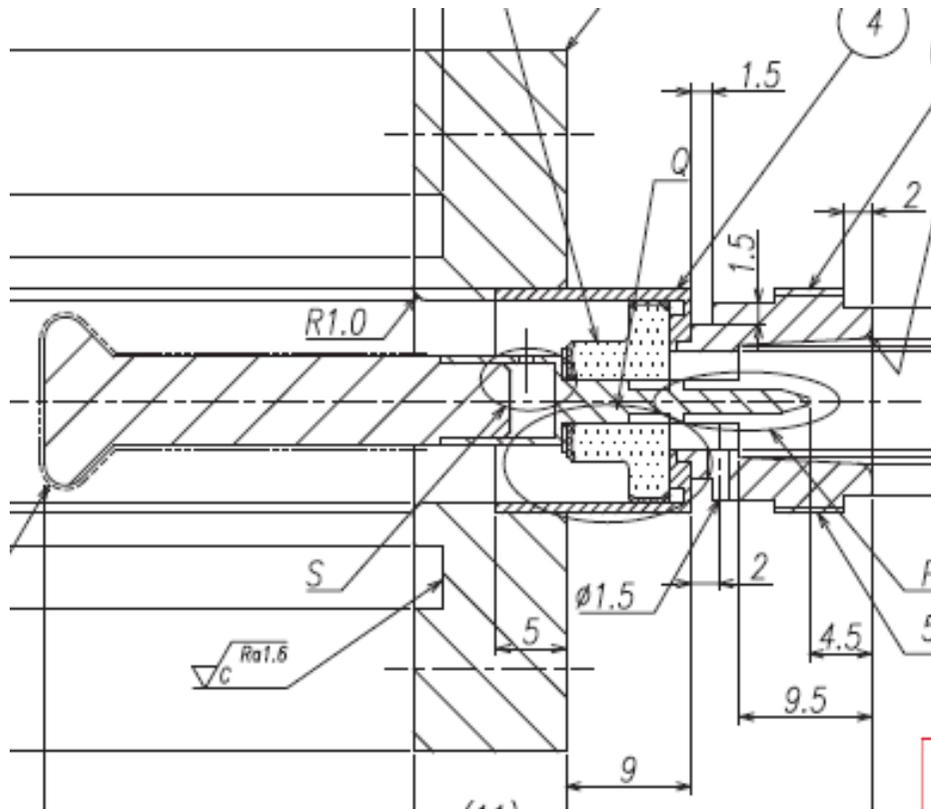
Feedthrough (10): 対策

ピンの破損に対して、
オスピンにして対応。

RFケーブルとの接続は
L-アダプタ(メス-メス)を用いることで
対応する。

現在手配中。必要に応じて、連結化
の際、付け替える。

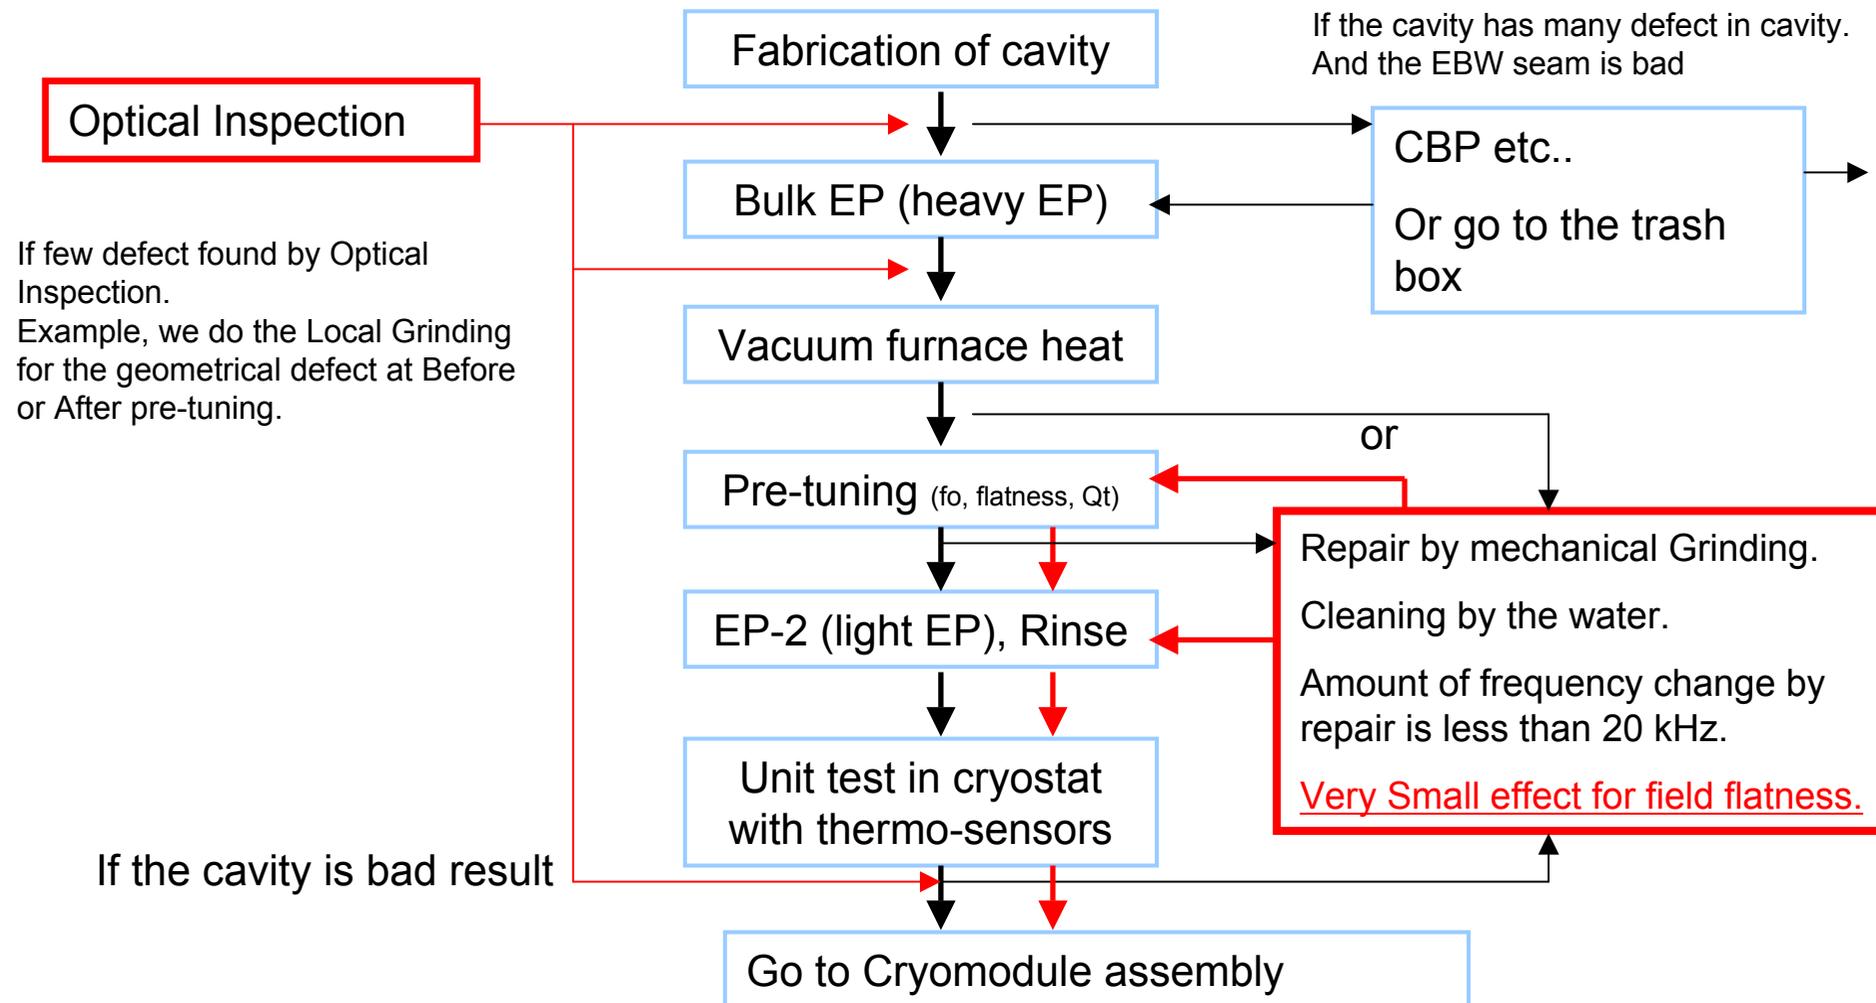
Cavity(2): Surface treatment, RF tuning and Test

Feature: Combination of mechanical grinding and light EP without re-pre tuning, Bulk EP and Vacuum furnace heat process for Cavity Repair.
