cERL 2セル空洞のまとめ

2012年1月23日 技術検討会

2012年2月24日 第59回 ERL検討会

渡邊

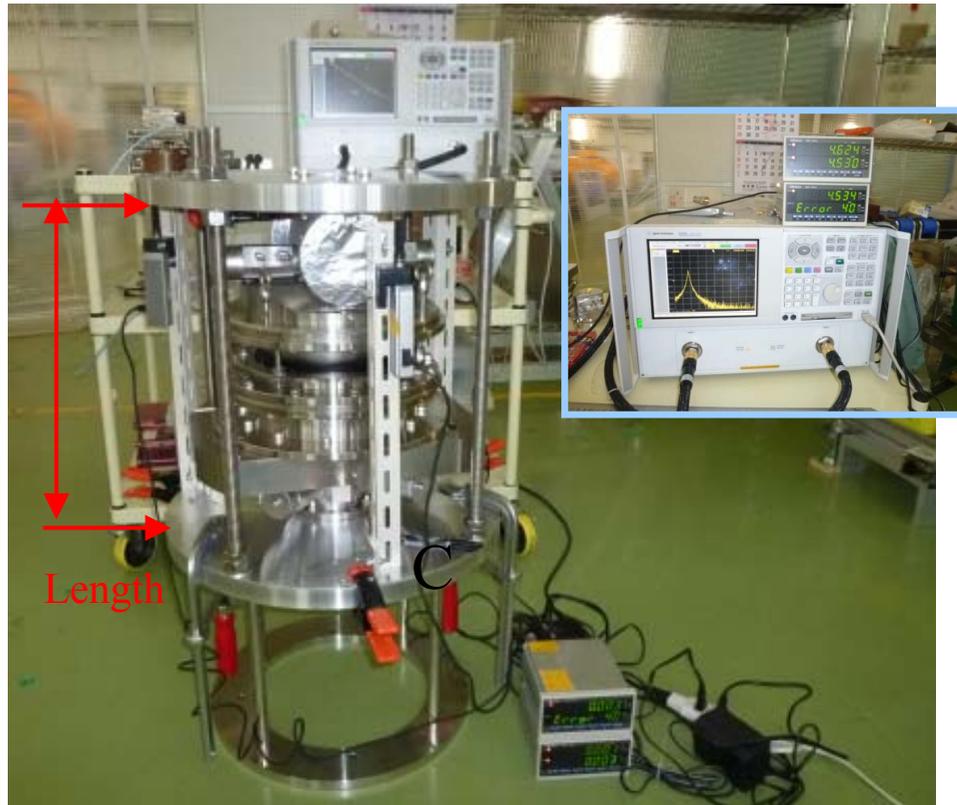
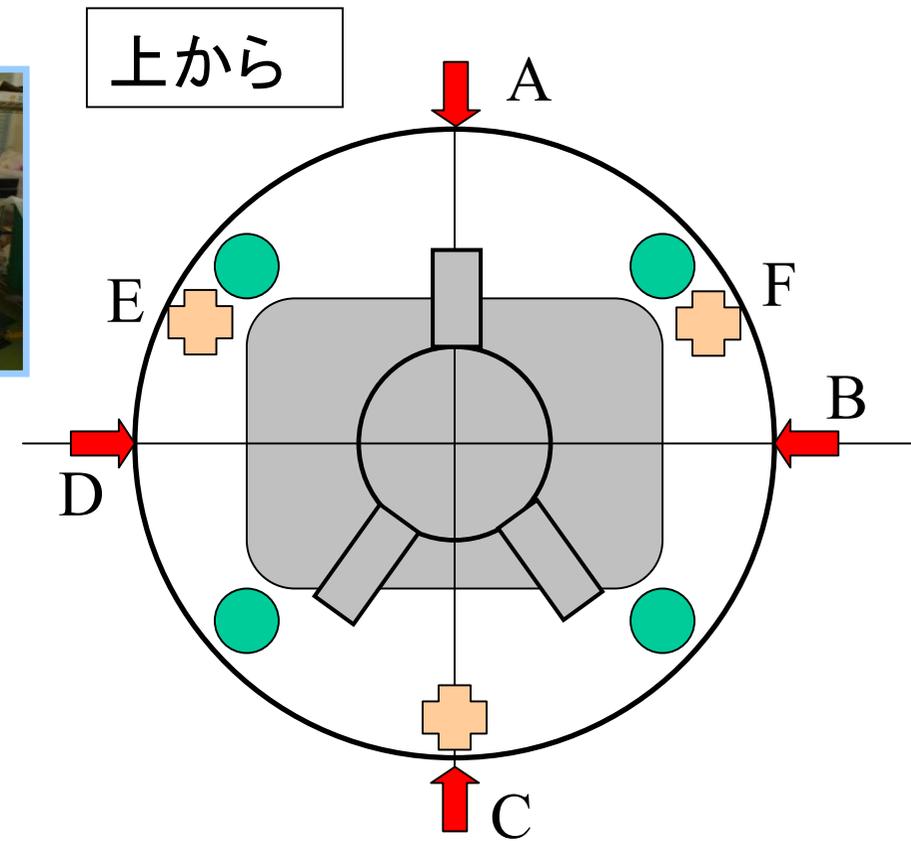
Cavity(4): Set-up of Frequency Tuning

Tuning 方法

スタッドボルト(4箇所)を締めて、空洞長を変化させる。
 リニアゲージを見ながら変形させていく。空洞が傾かないように注意する。全長(Length)も測定する。
 ($\pm 0.3\text{mm}$ 以下で調整)

変形 → フリー の繰り返しでターゲット周波数まで調整する。S21でモニターした。

- スタッドボルト: モリコート忘れずに
- + リニアゲージ(1 μm 分解能)
- ↑ Length の測定点

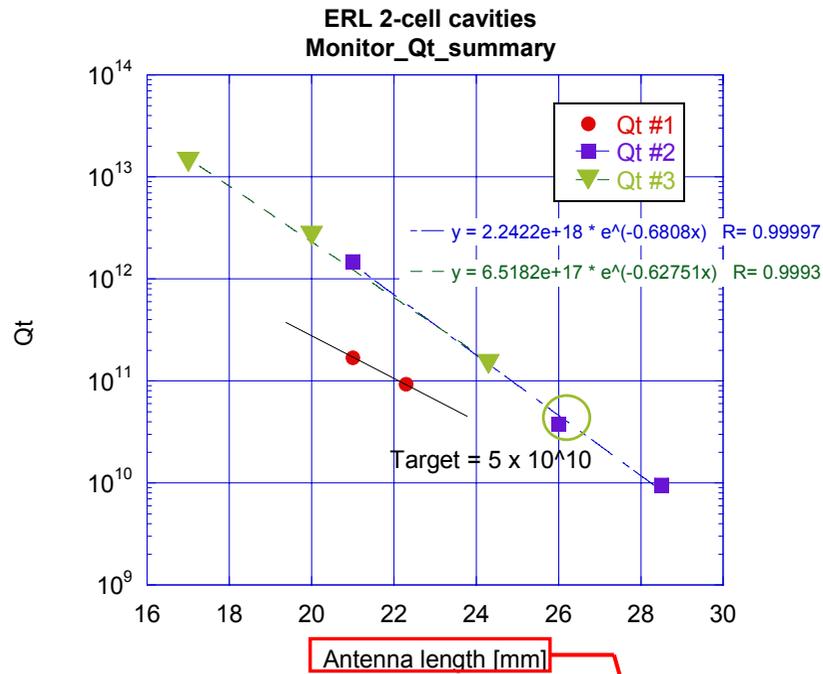
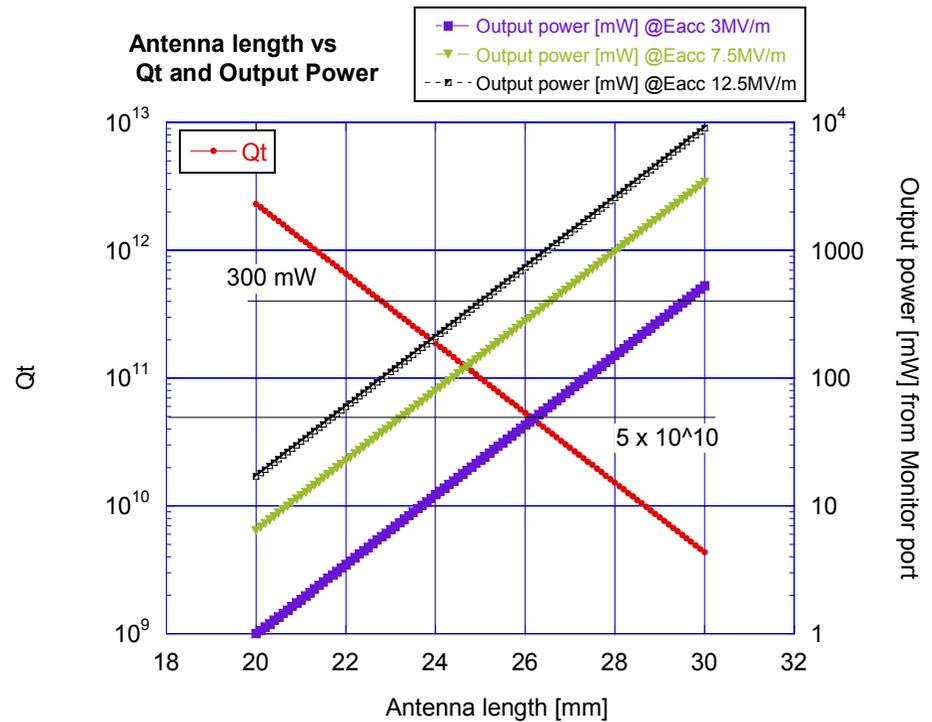
Cavity(8): Qt measurement for field Monitor and Feed-Back

Target value : 5×10^{10} (26.2 mm)

Result: #3: $Qt = 5.8 \times 10^{10}$

#4: $Qt = 5.0 \times 10^{10}$

#5: $Qt = 4.2 \times 10^{10}$

$\pm 0.2 \sim 0.3 \text{mm}$ の範囲内

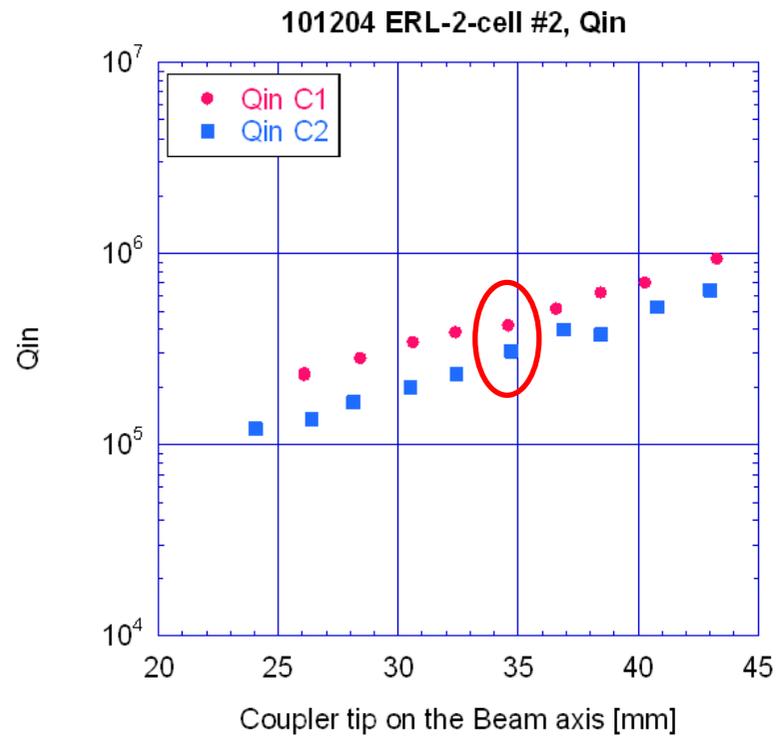
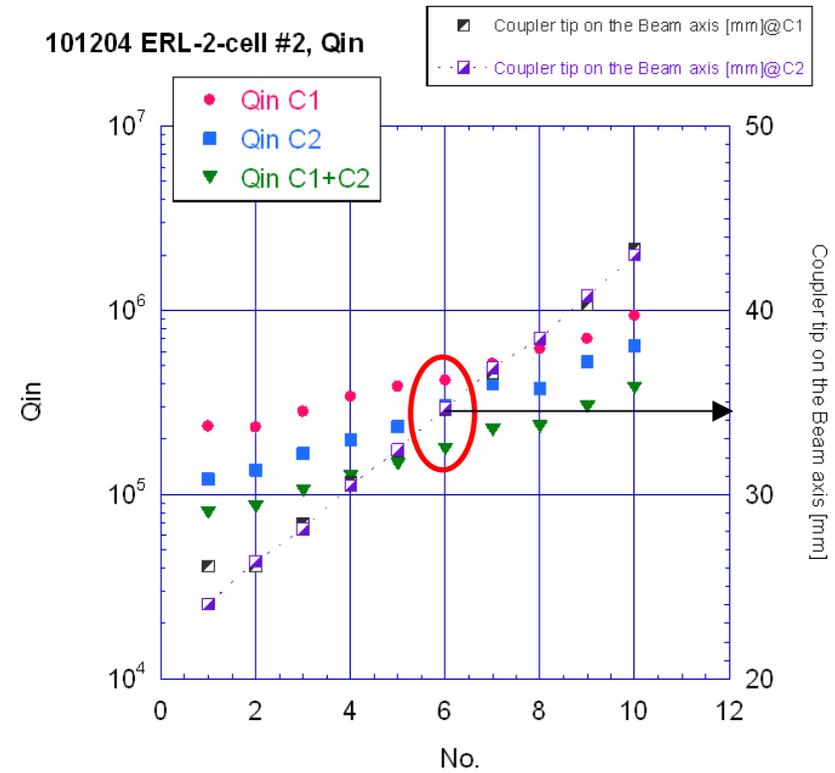
Cavity(9): Q_{in} measurement by Dummy Input couplers

アンテナ先端がビーム軸から
35mmあたりで、目標値に達する。

$$Q_{in} = 3.3 \times 10^5 / \text{Coupler}$$

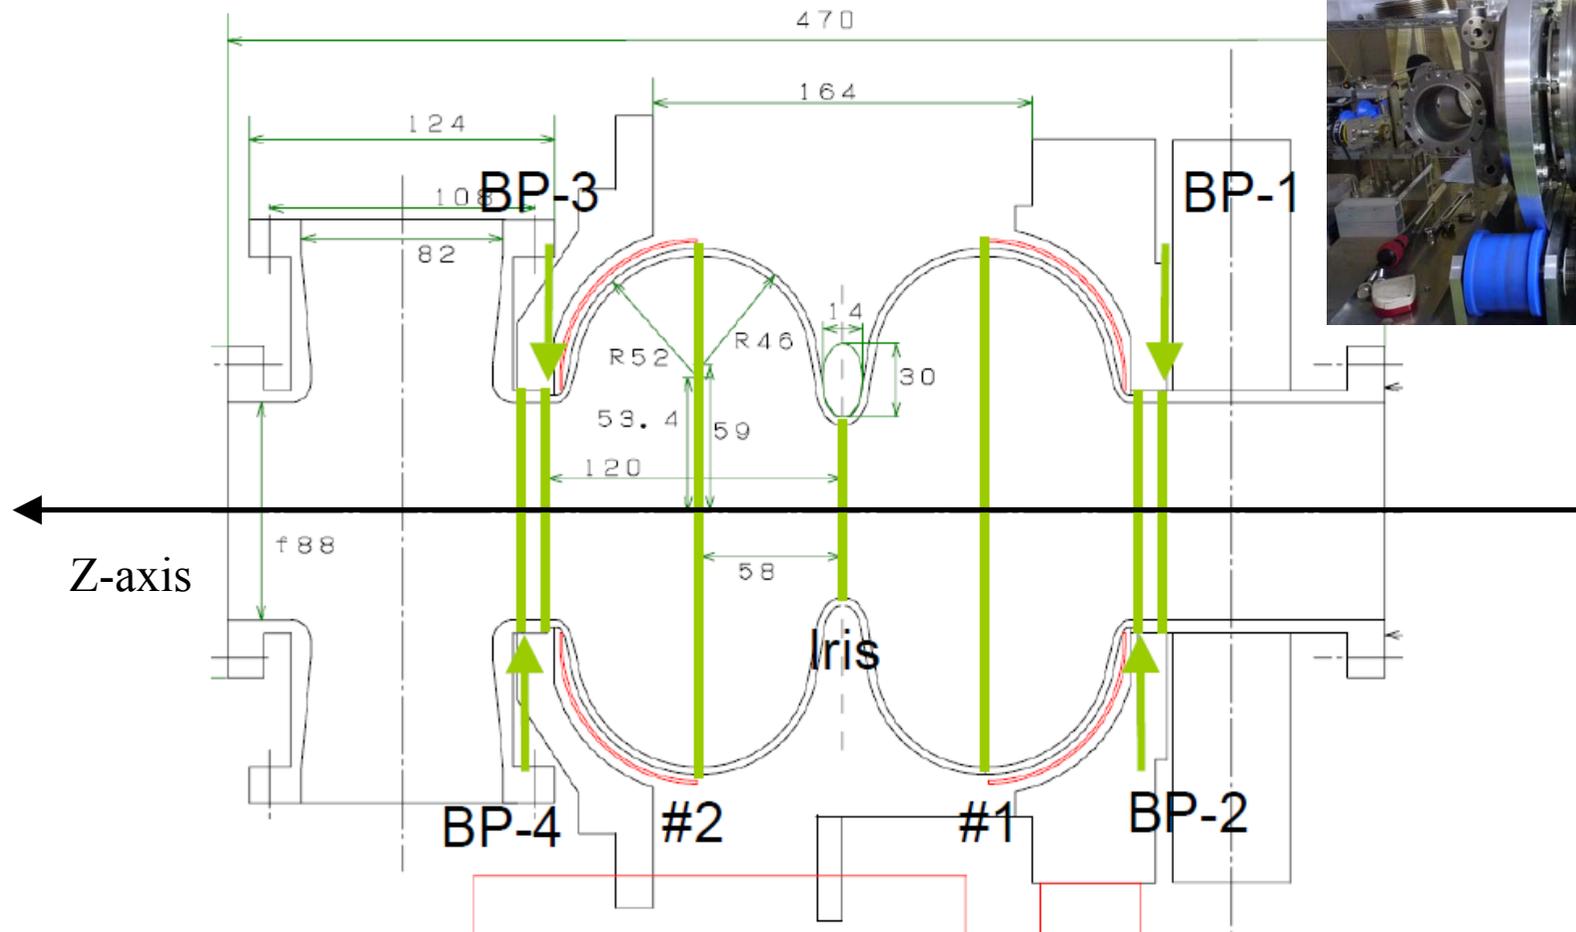
Cavity(10): Optical Inspection and Repair

観察箇所

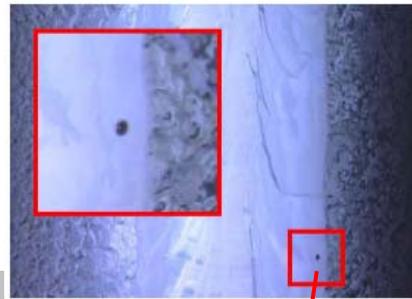
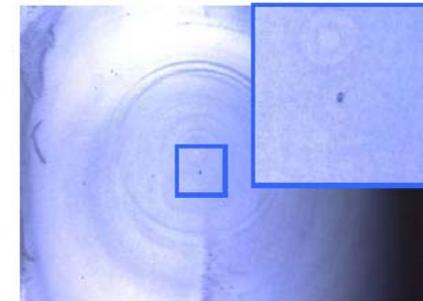
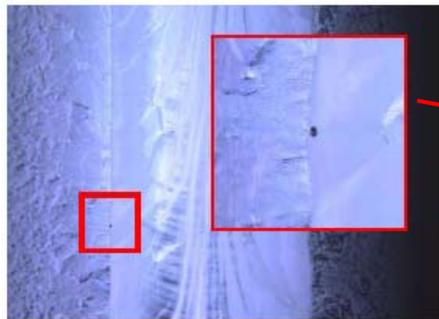
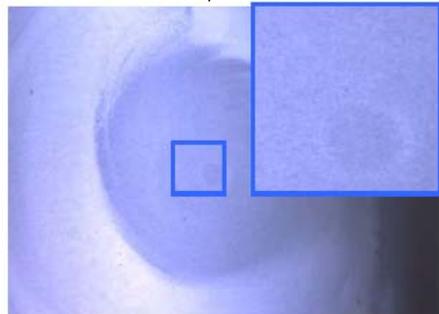
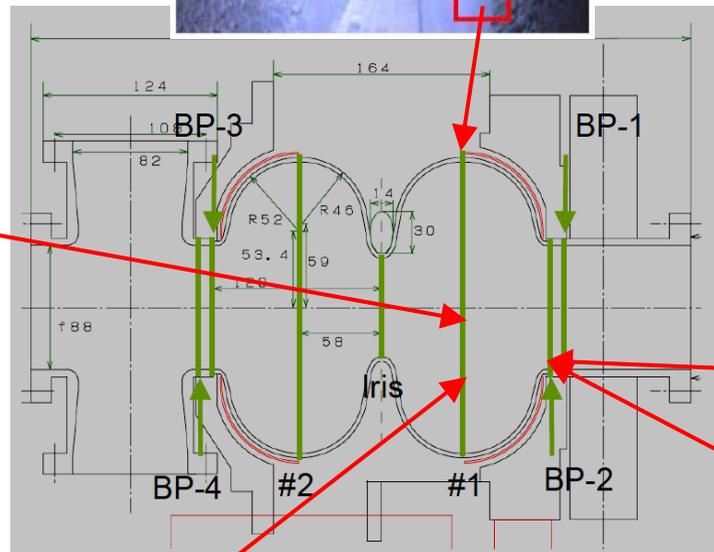
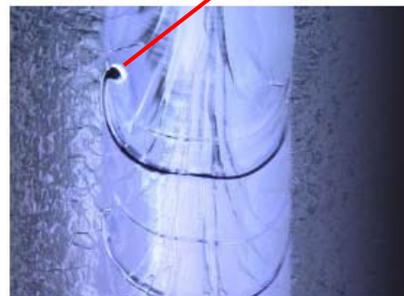
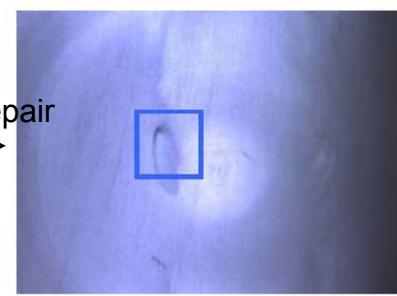
Cavity(11): Optical Inspection and Repair: #3 Cavity

Bulk-EP 105um
 EP-2 (1) 20 um
 EP-2 (2) 30um (Repair)
 Total = 155 um removed

After EP-2 (1)

Repair

After EP-1 (1)

Repair for quench at cell

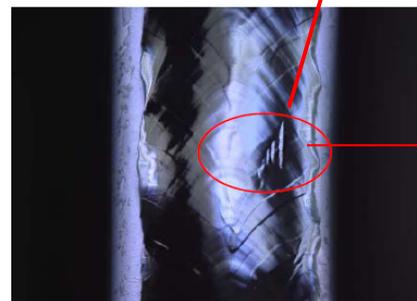
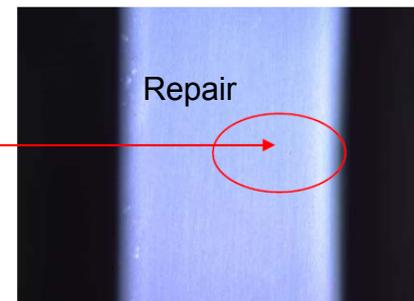
Cavity(12): Optical Inspection and Repair: #4 Cavity

Bulk-EP 105um
 EP (1) 20 um
 EP (2) 30um (Repair)
 EP (3) 20 um (Repair)
 Total = 175 um removed

After EP (2)

Repair for Heavy F.E.

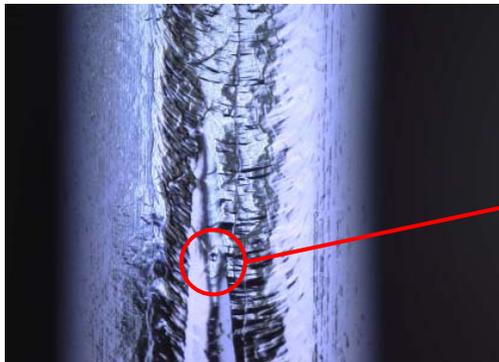
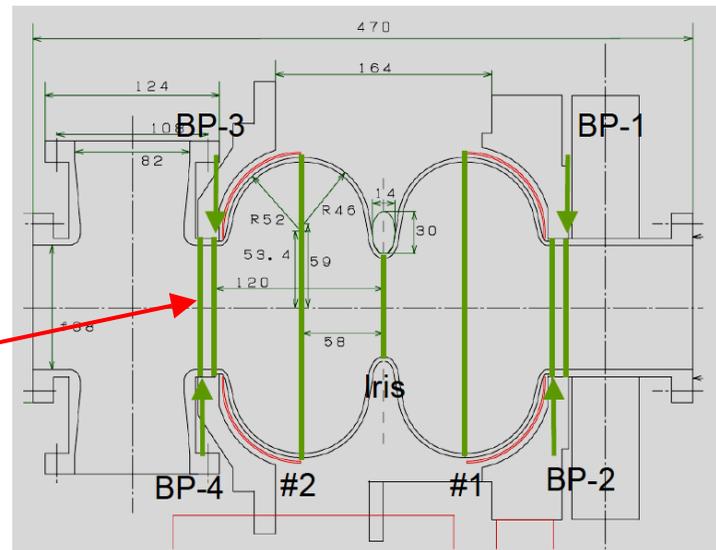
Cavity(13): Optical Inspection and Repair: #5 Cavity

Bulk-EP 105um

EP-2 (1) 20 um

EP-2 (2) 10um

Total = 135 um removed

After EP (1)

No Repair for #5 cavity.

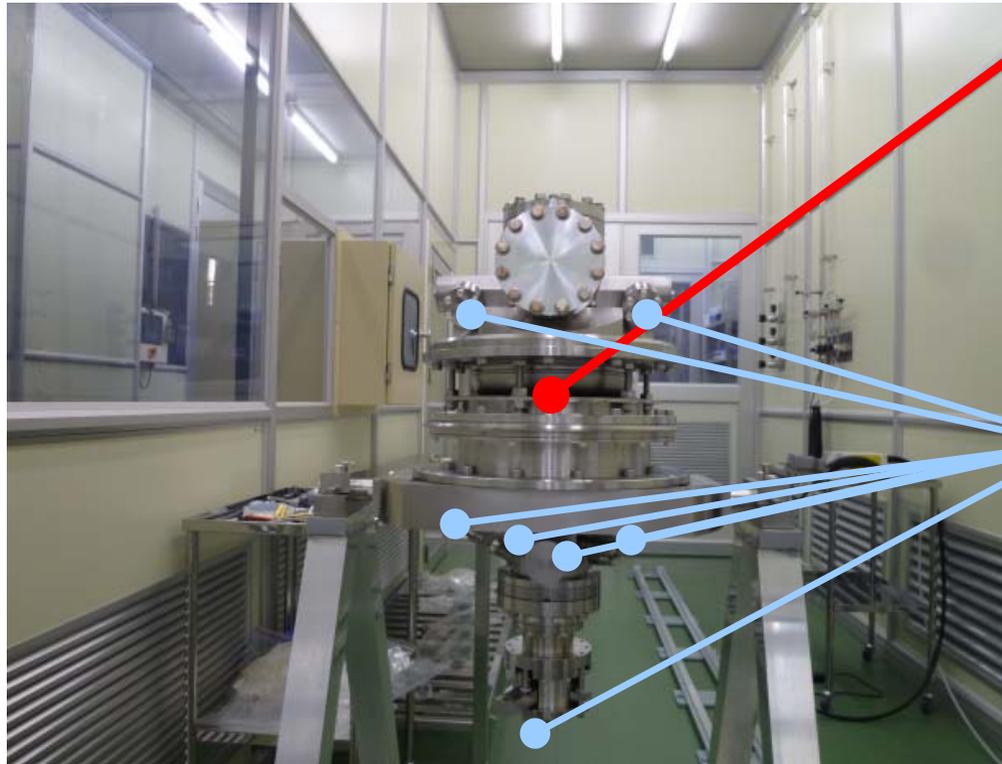
Cavity(20): Cavity Assembly

: 空洞内部の表面状態
(EP、リンス、HPR、作業環境・手順)

: 真空シール(微粒子の発生)

: ニオブアンテナの表面状態
入力(1)、HOM用(5)、Monitor(1)
(機械研磨、CP、洗浄)

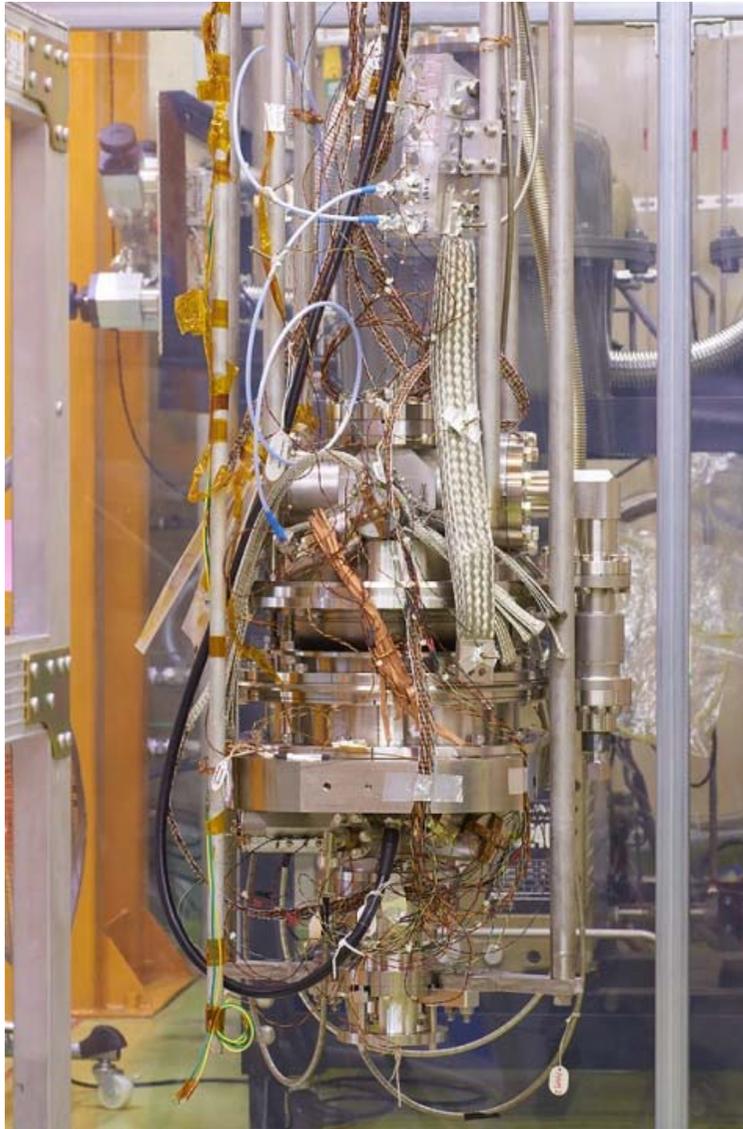
Cavity(21): from Vertical test to Pressure test for He jacket

- ・Cavity をVTスタンドへ移動した後、
 - (1) 排気系の接続
 - (2) 加速モードに対するHOM couplerのtuning
 - (3) サーマルアンカーの取り付け
 - (4) 温度センサー、RFケーブル などの取り付け
 - (5) クライオスタットへ移動
 - (6) 冷却 常温 → 4K
 - (7) 冷却 4K → 2K :Rres、Q value
 - (8) Processing (2K High field)
 - (9) He level vs CWで維持可能な電界強度 ●
 - 発熱箇所の同定 など
 - (10) 昇温、真空封じでの切り離し
 - (11) Ar ガスパージ、輸送用フランジへ付け替え
 - (12) ヘリウムジャケット溶接、耐圧試験
 - (13) 連結化、モジュールアセンブリ ←

性能劣化なしでモジュール化できるか？
(ボルト、シール材からのダスト)

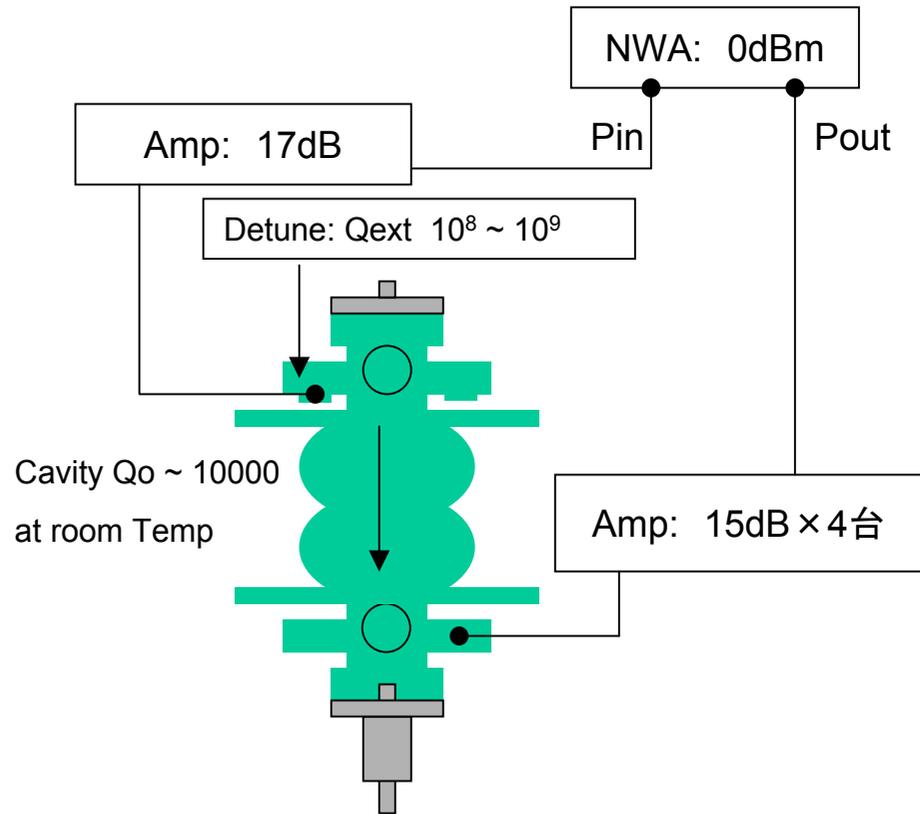
(1) 下側のHOM couplerのtuning

Target Q_{ext} value for HOM coupler $> 2 \times 10^{11}$

$Q_{hom} = 5 \times 10^{12}$, $S_{21} \sim -95$ dB

$Q_t = 5 \times 10^{10}$, $P_{out} (S_{21}) \sim -75$ dB

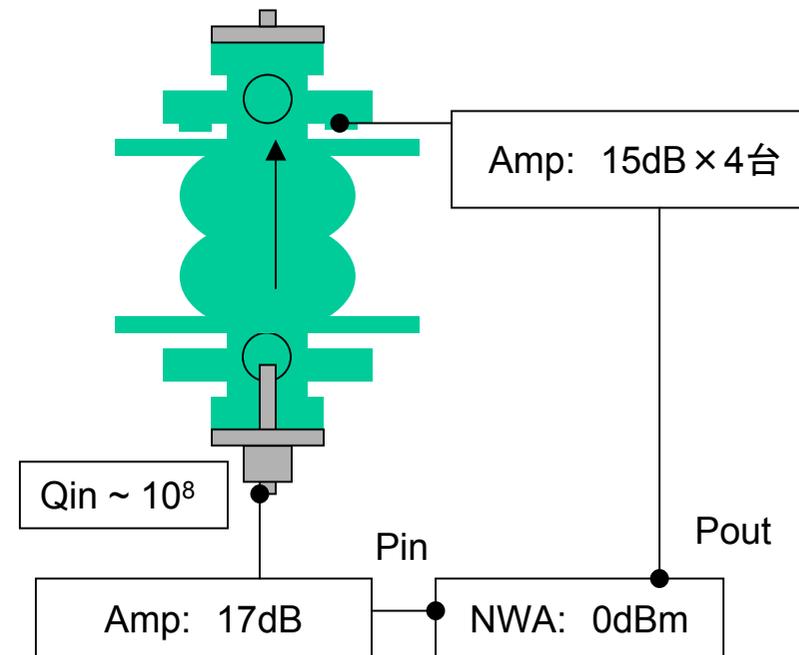
(2) 上側のHOM couplerのtuning

$Q_{hom} = 5 \times 10^{12}$,

$S_{21} \sim -90$ dB

$Q_{probe} = 5 \times 10^{11}$,

$P_{out} (S_{21}) \sim -80$ dB

加速モードに対して、常温・真空中で最小出力となるように調整する。

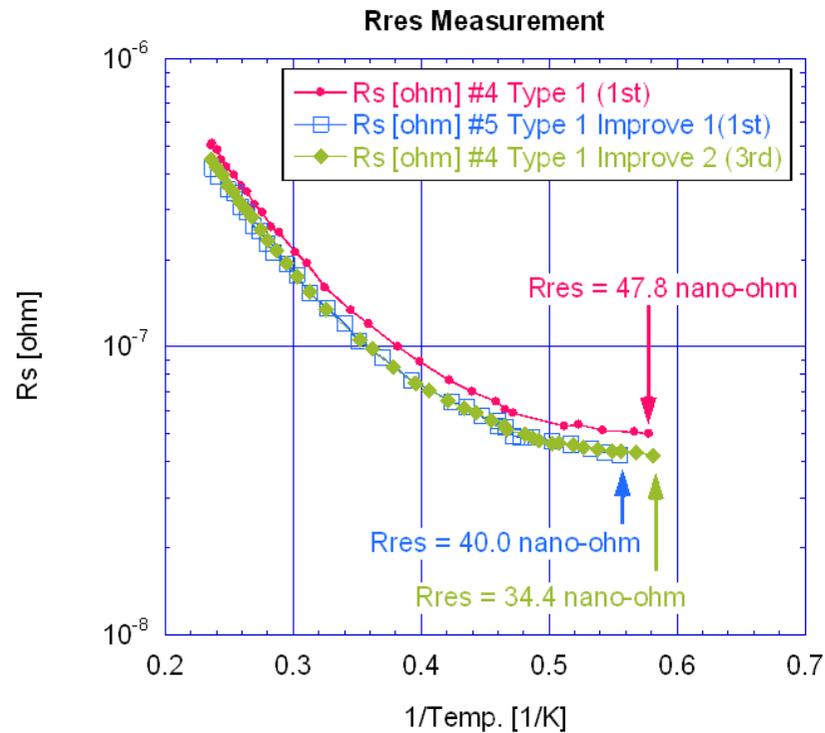
Cavity(23): Cool down and Rres (1)

HOM pick-upのニオブアンテナの表面処理が異なる。
CPの面積、時間の変更。ロウ材の除去により改善した。

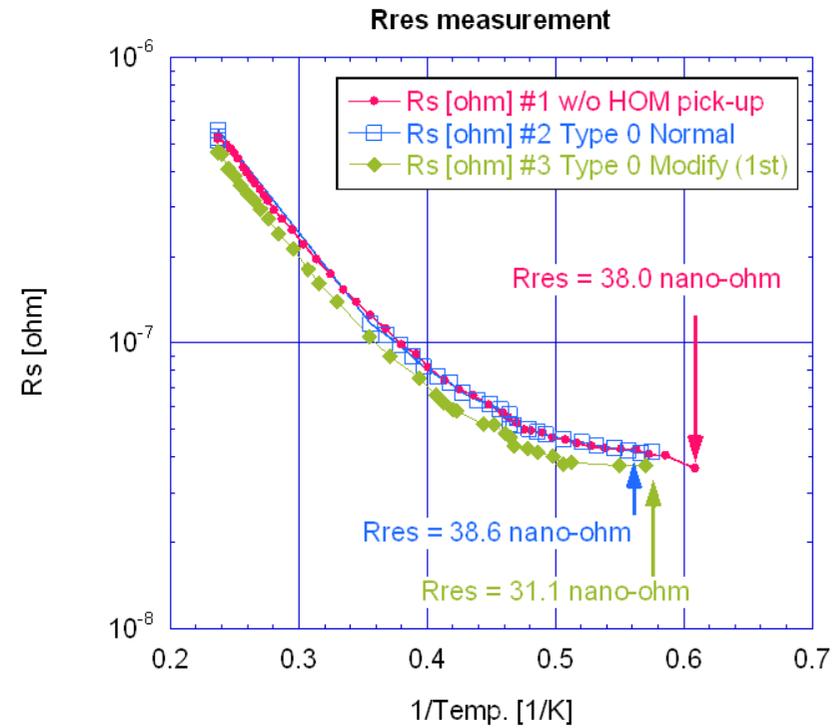
表面処理工程の変更(主にリンス工程)がある。
HOM pick-up: パーツごとの表面処理が可能。

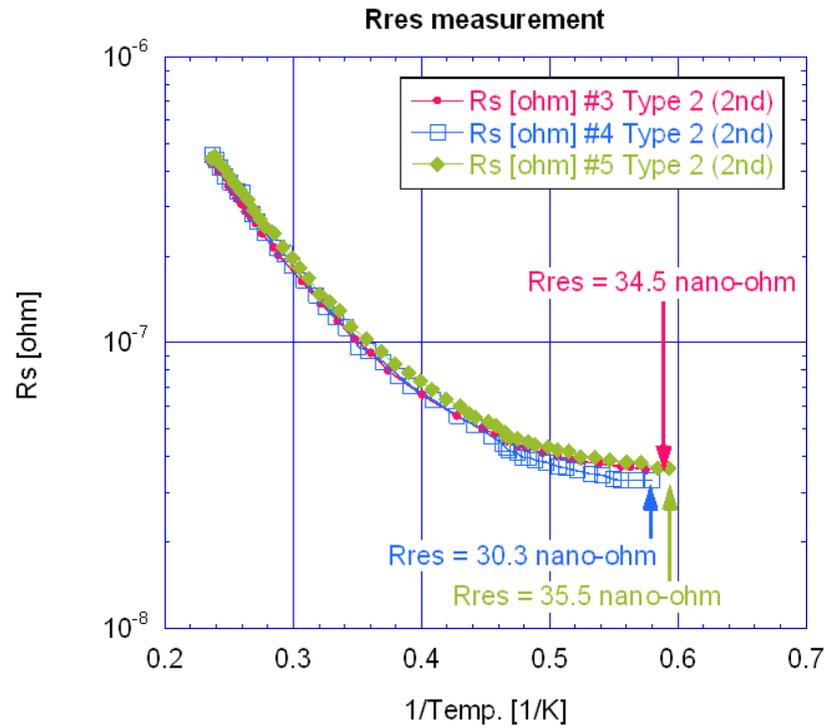
Cavity(24): Cool down and Rres (2)

Type 1の失敗から学習したことを生かした。

(CPの面積、時間、ロウ材の除去)

#3 2ndでは、組み立て中に排気系の操作を誤り、リークさせた。真空パーツ付きでHPR、再組み立てを行った空洞。

Test	フィードスルー	Rres [nΩ] (field)
#1 cavity 04/Feb/2010	Without	38.0 (3.63)
#2 cavity 14/Oct/2010	Type 0 (normal)	38.6 (3.56)
#3 cavity 1st June/08/2011	Type 0 (modify)	31.1 (3.04)
#4 cavity 1st (will install CM) 20/Sep/2011	Type 1 (1 st test.)	47.8 (3.16)
#5 cavity 1st (will install CM) 04/Oct/2011	Type 1 (表面処理改善)	40.0 (3.13)
#3 cavity 2 nd 01/Nov/2011	Type 2 (ロウ材部の除去など)	34.5 (1.43)
#4 cavity 2 nd 15/Nov/2011	Type 2	30.3 (1.65)
#5 cavity 2 nd 29/Nov/2011	Type 2	35.5 (0.95)
#4 cavity 4th 13/Dec/2011	Type 1 (ロウ材部の除去など)	34.4 (1.57)

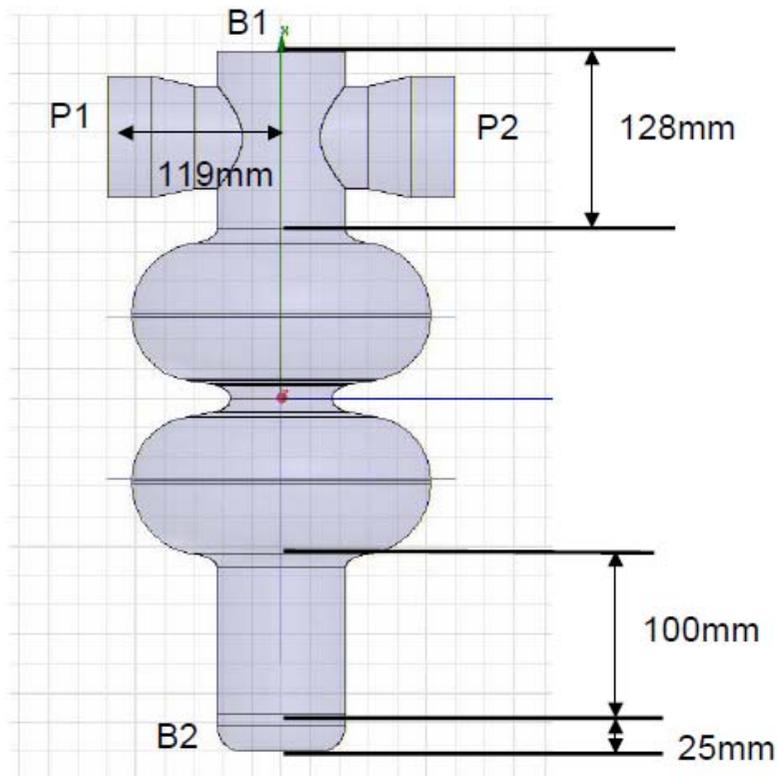
Cavity(25): Estimation of Qo value in case of VT setup

HFSS (固有値モード)を用いて、たて測定の際取り付けるSUS製ブランクフランジのQo値への影響を計算した。

SUS at 2K → 2.22×10^6 S/m

常温 → 1.1×10^6 S/m

ニオブ at 2K → 3.34×10^{19} S/m

・各ポートの境界面をSUSに変えたときの、Qoの変化から、各SUSフランジによるRresの値を計算する。

※ $R_s = G/Q$: $G=287.8 \Omega$ 、 Q_o =計算値

$$R_{res}(P1) = 0.95 \text{ n}\Omega$$

$$R_{res}(P2) = 0.95 \text{ n}\Omega$$

$$R_{res}(B1) = 10.35 \text{ n}\Omega$$

$$R_{res}(B2) = 10.66 \text{ n}\Omega \text{ (キャップ形状)}$$

→B2端板形状のとき $R_{res}(B2)= 31.56 \text{ n}\Omega$

:キャップ形状とすることで20.9 nΩ小さくなる。

$$37.21-14.04 = \underline{23.17 \text{ n}\Omega \text{ (SUSフランジのロス)}}$$

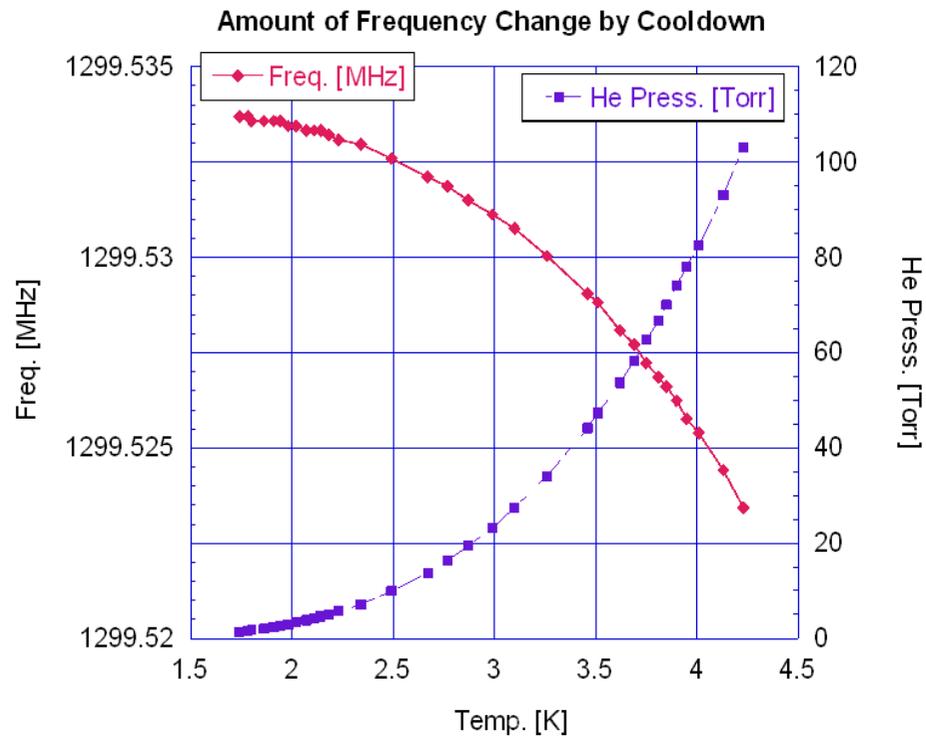
#3 cavity 2nd test
 +10.23 kHz by Cool down

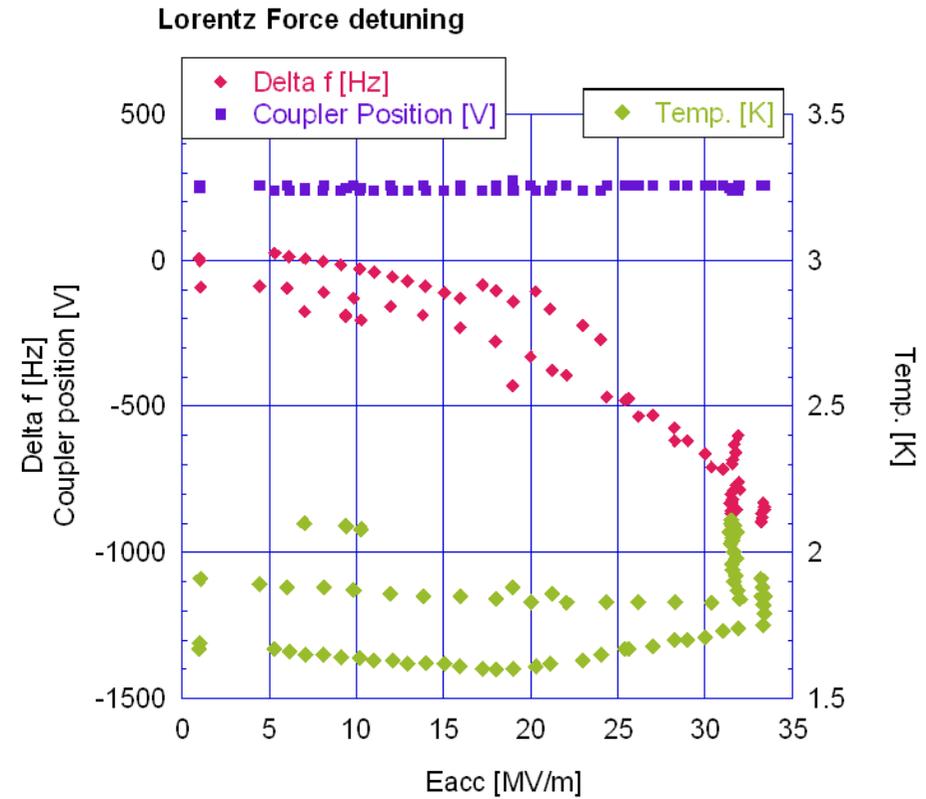
#3 cavity 2nd test
 $\cong -27 \text{ Hz} / (\text{MV/m})$

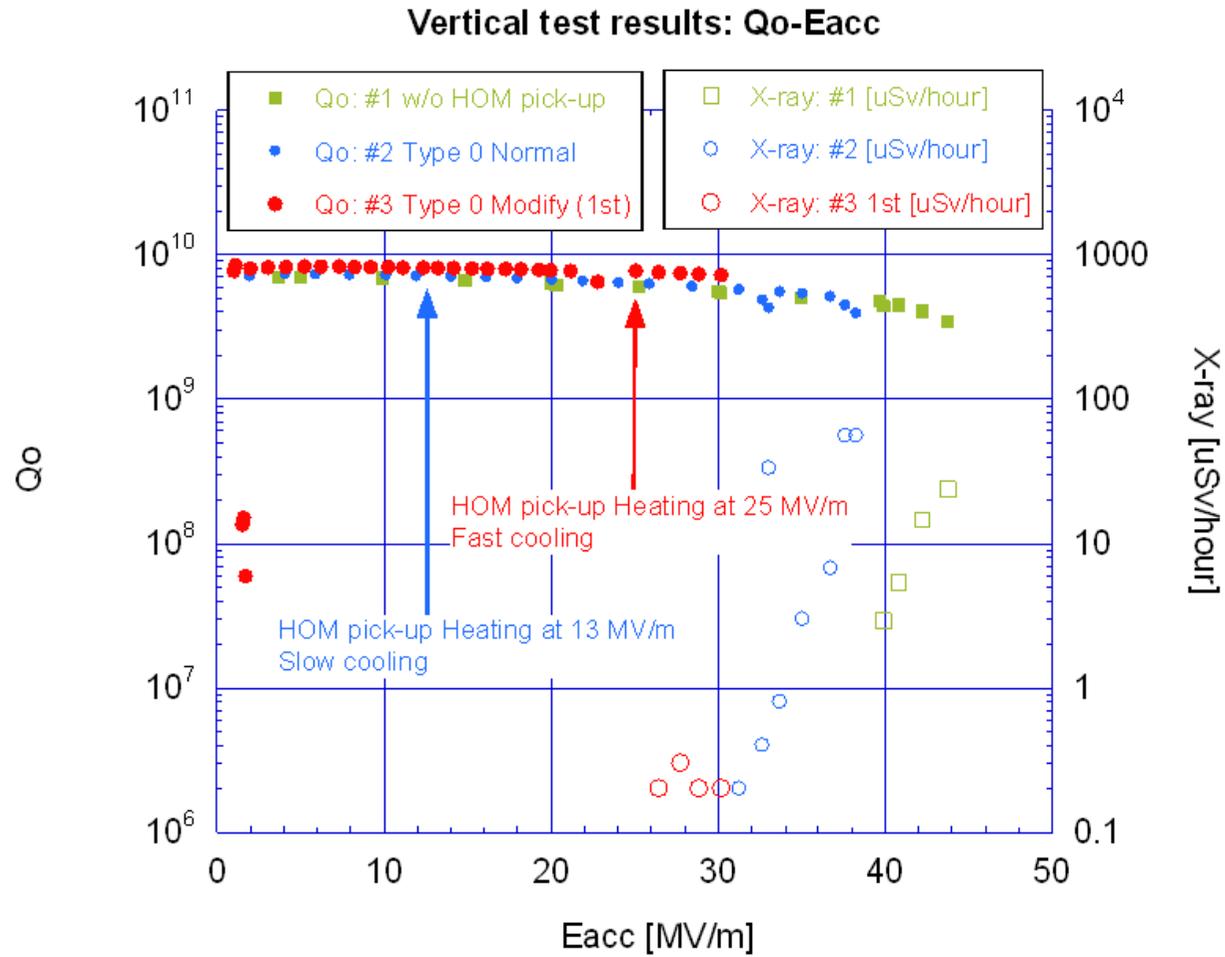
Cavity(28): Qo-Eacc (Type 0)

Cause of limitation:

- #1: Power limit
- #2: HOM pick-up heating
- #3: HOM pick-up heating
(No heating at Max field in He)
- Good result

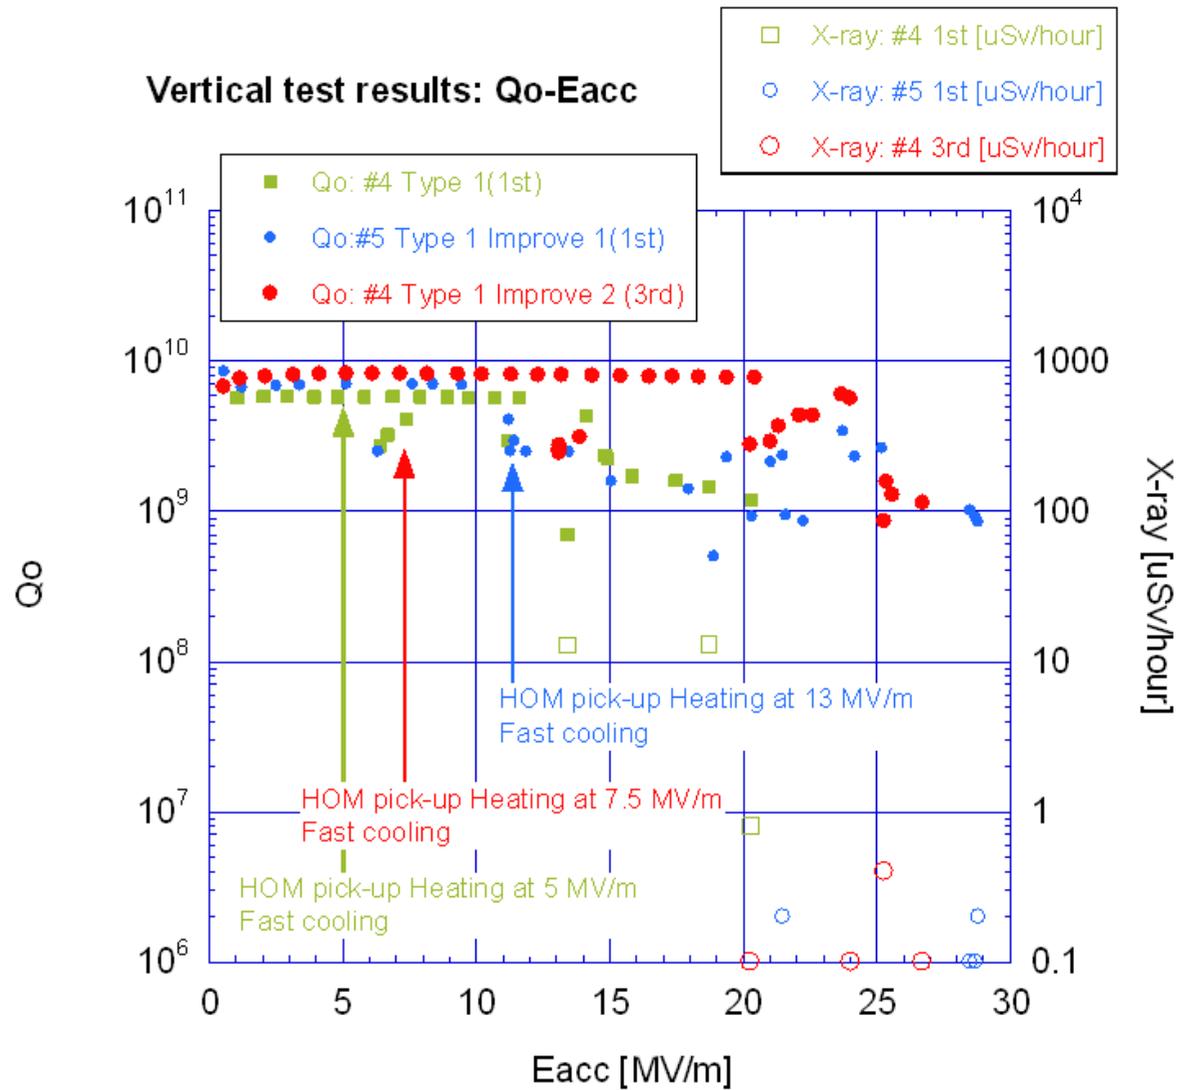
Cavity(29): Qo-Eacc (Type 1)

Cause of limitation:

- #4 1st : HOM pick-up heating
- #5 1st : HOM pick-up heating
- #4 3rd : HOM pick-up heating

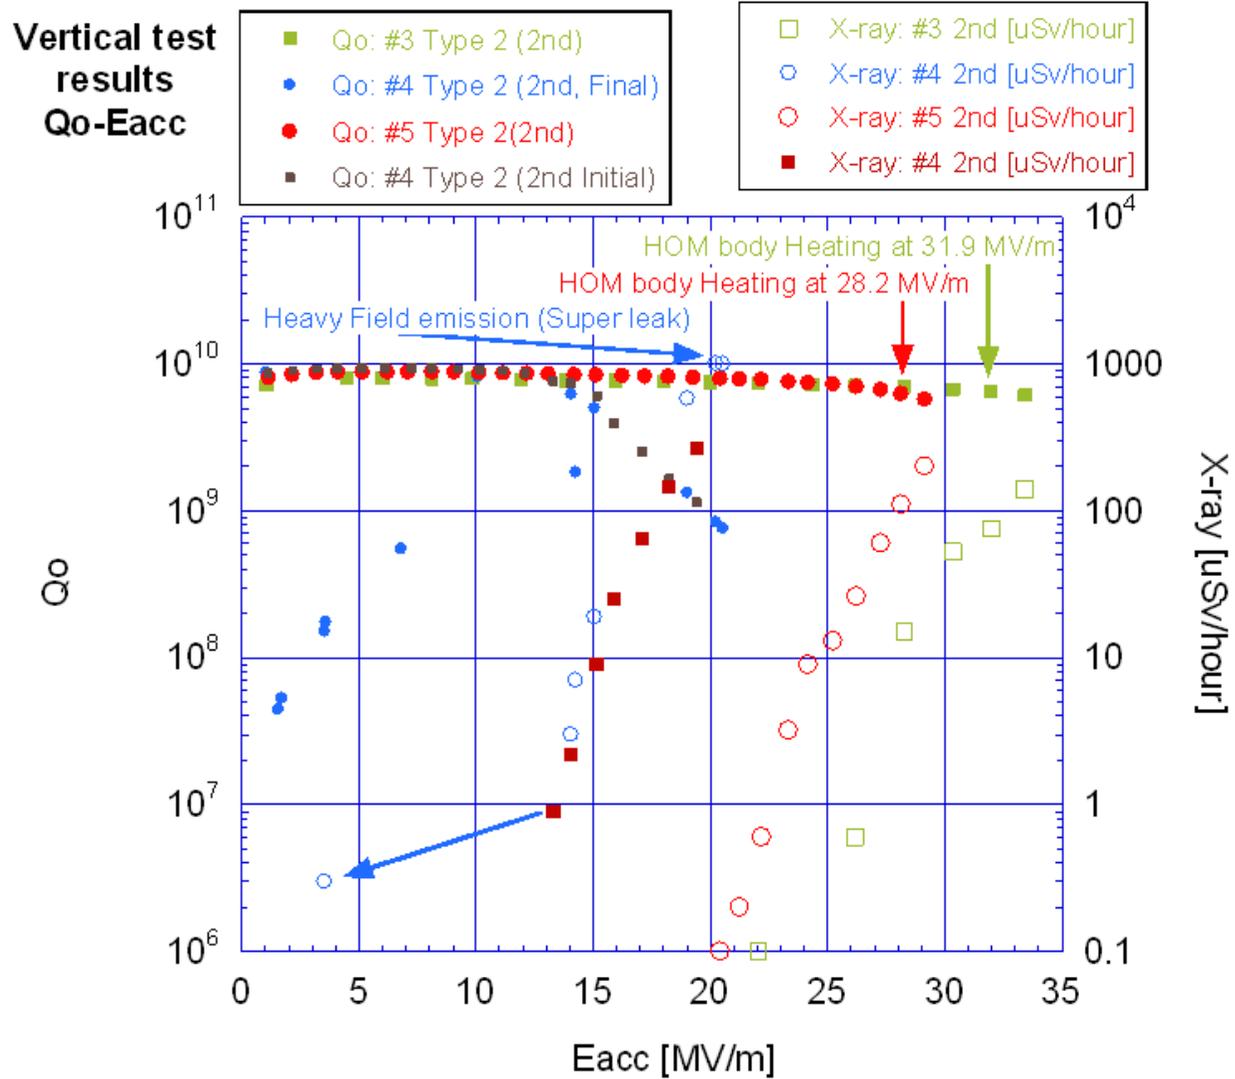
Cavity(30): Qo-Eacc (Type 2)

Cause of limitation:

- #3 2nd : HOM body heating
Very good result
- #4 2nd : Heavy field emission with Burst (13 -> 3.5). due to defects
- #5 2nd : HOM body heating
Very good result

Type2: Very Fast Cooling

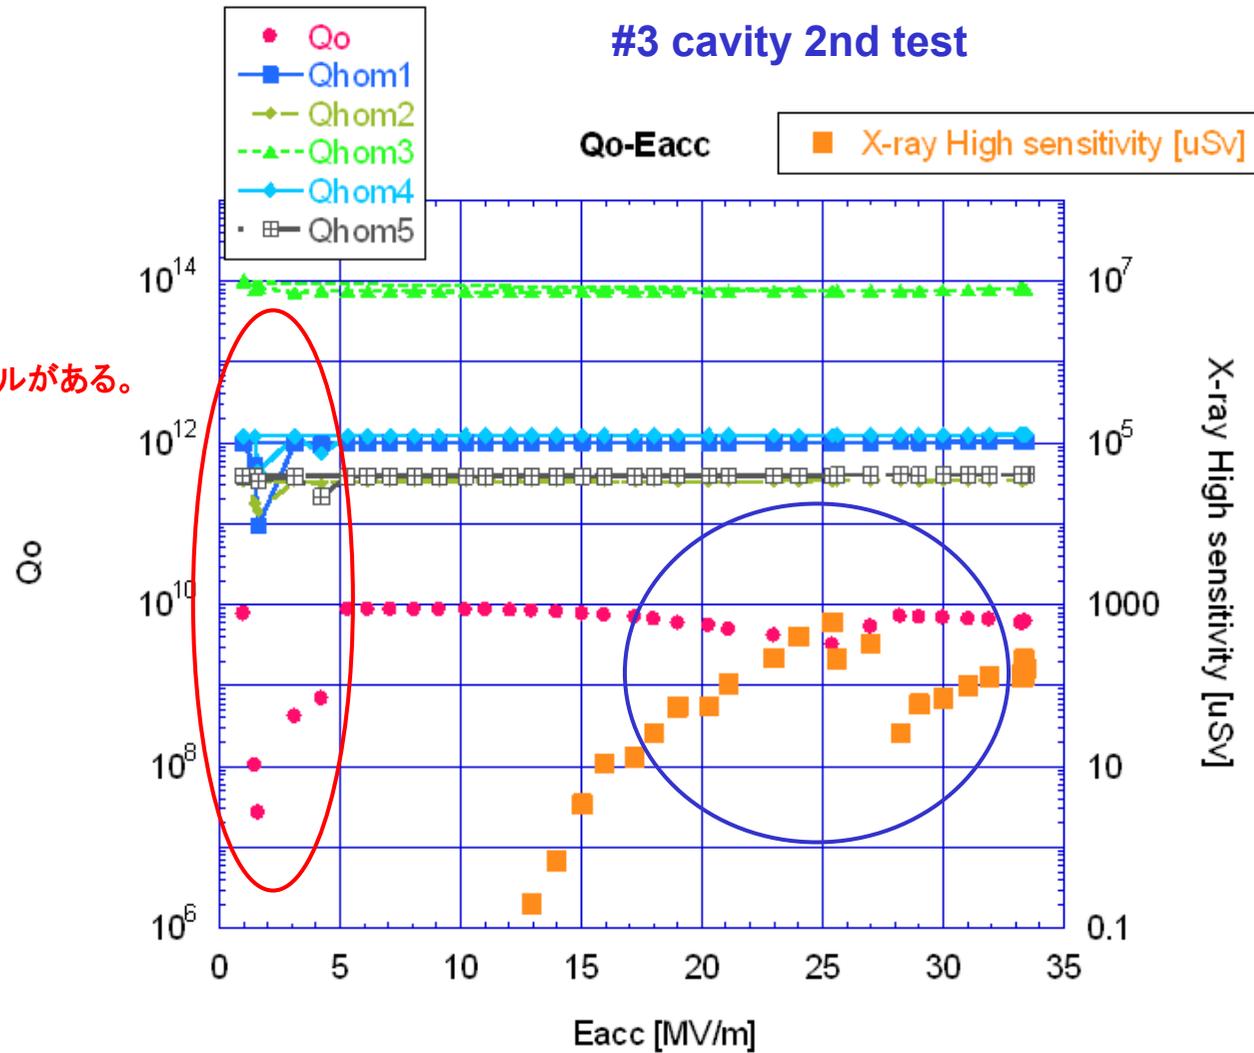
Cavity(31): Problem of HOM coupler (Multi-pacting at Low gradient)

HOM coupler内:
 ~ 2MV/mにマルチパクターレベルがある。
 ~ 30min程度でプロセスされる。
 Qextの変化から発熱をしている
 Couplerを同定できる。

HOM1、HOM2、HOM4、HOM5でQextの変化があった。HOM pick-upの発熱によりQoが低下したと思われる。

High fieldではQhomに変化は見られなかった。20MV/m付近で見られるQoに低下はフィールドエミッションによるものである。⁶⁹

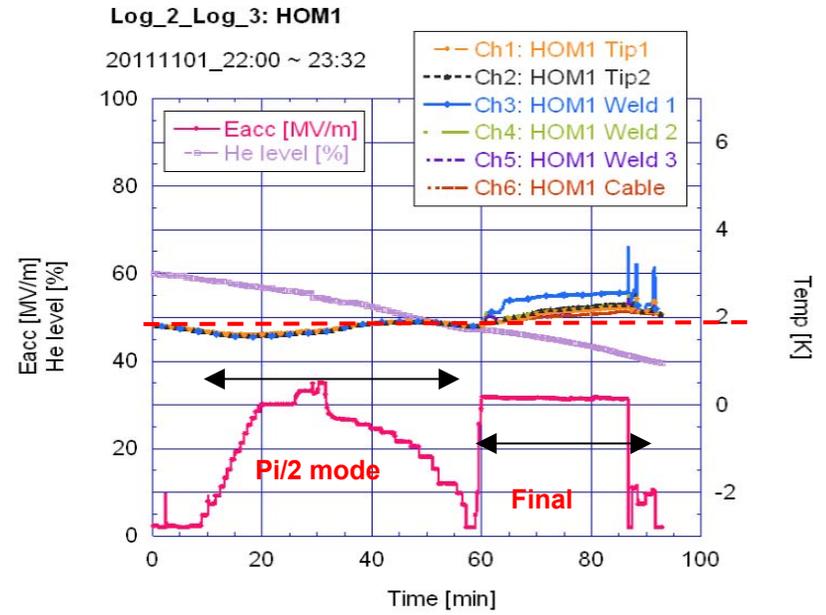
Cavity(32): Trend (#3 cavity 2nd test)

HOM couplerが液面から出るレベル - - - -

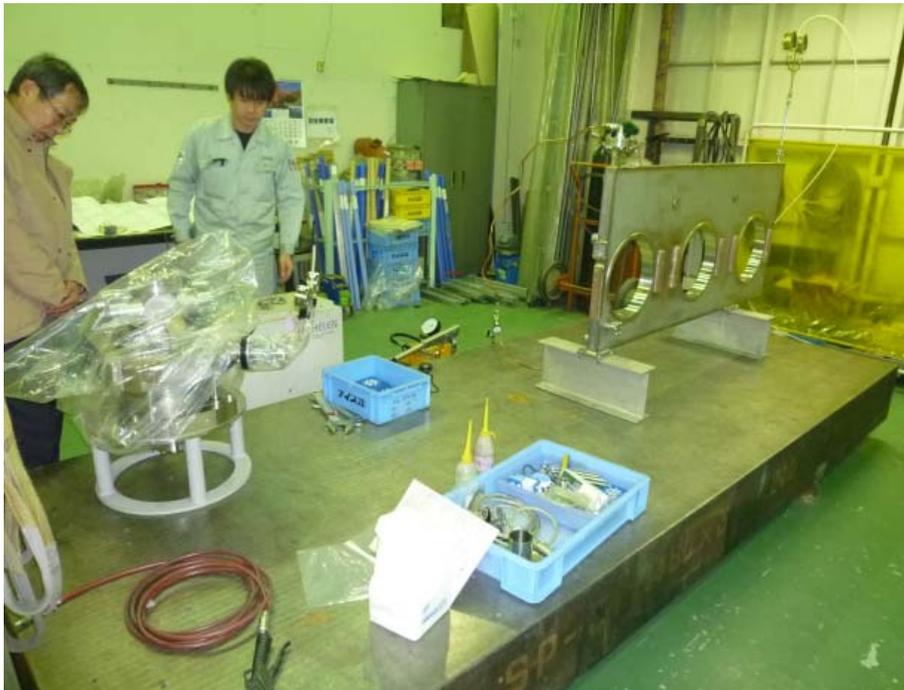
Cavity(37):ヘリウムジャケット溶接後の高圧ガス耐圧試験

高圧ガス耐圧試験(2011年12月21日)

- ・2セル#3空洞(Heジャケット溶接後)
 - :Heガス 1.25倍耐圧(0.17MPa)、スニフアー
- ・Heパネル(試験用)
 - :水 4倍耐圧(0.53MPa)、目視など
