cERL 2セル空洞のまとめ

2012年1月23日 技術検討会

2012年2月24日 第59回 ERL検討会

渡邊

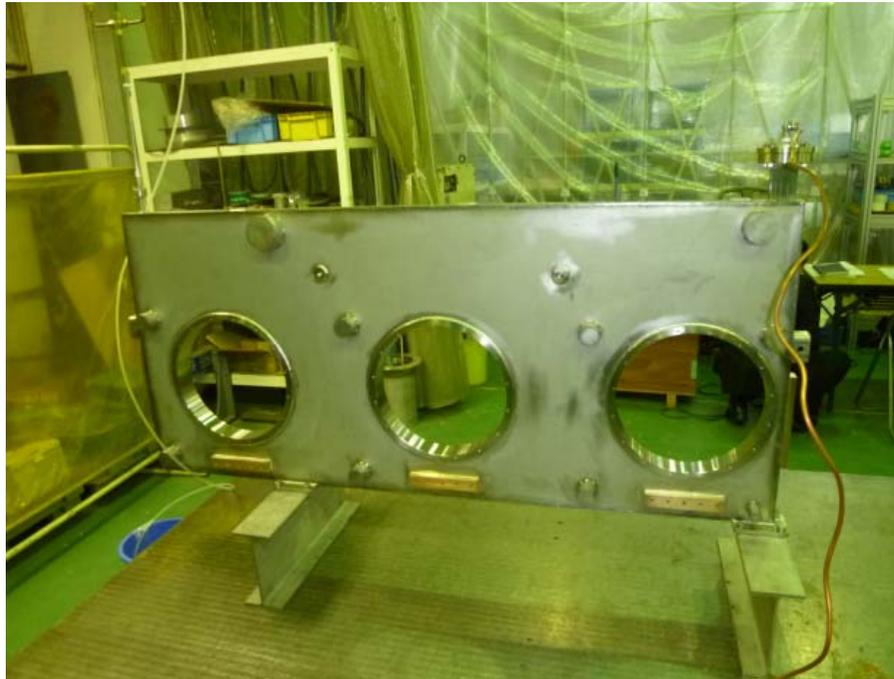
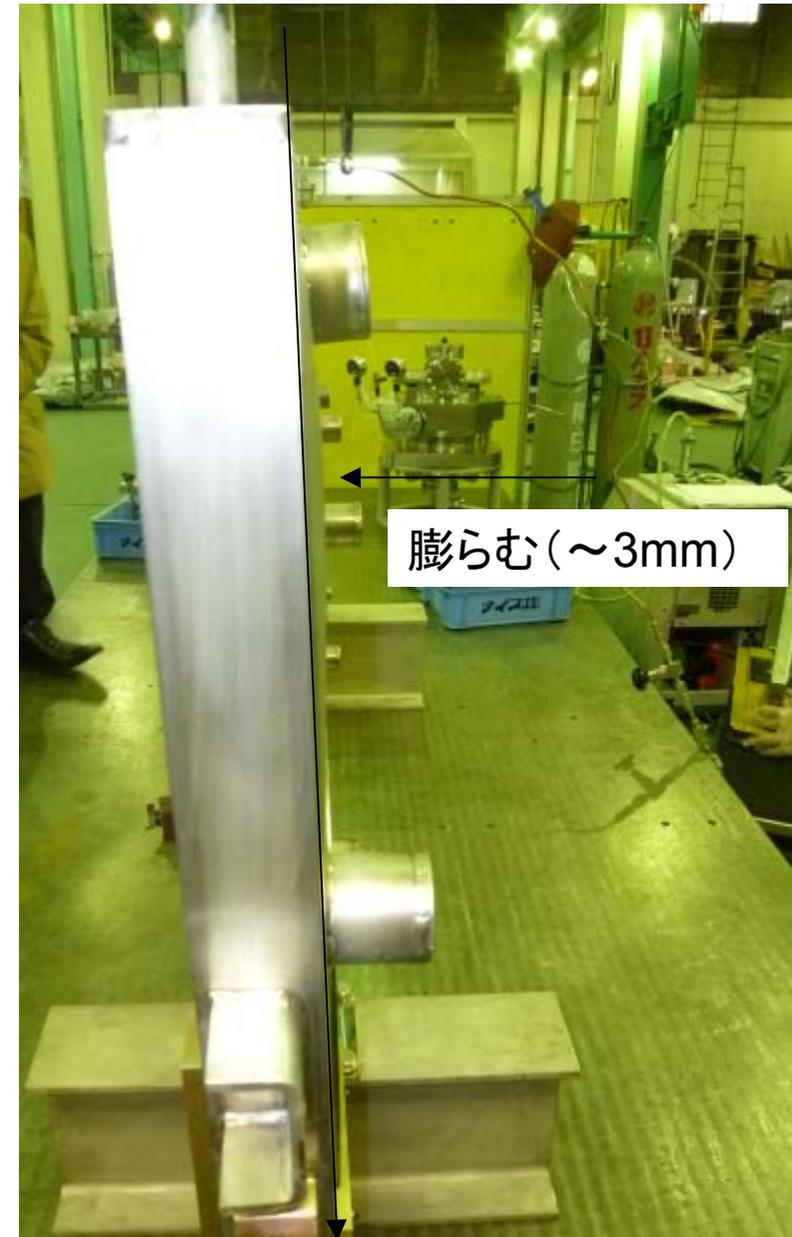
Cavity(38): ヘリウムジャケット溶接後の高圧ガス耐圧試験

溶接施工法の承認を得るためのモックアップ。
試験後は廃棄する。
