cERL入射部コミッショニング (4月22-26日)の進捗状況

cERL建設チーム
報告:坂中章悟、宮島司
KEK 加速器研究施設

2013/5/15 ERL検討会

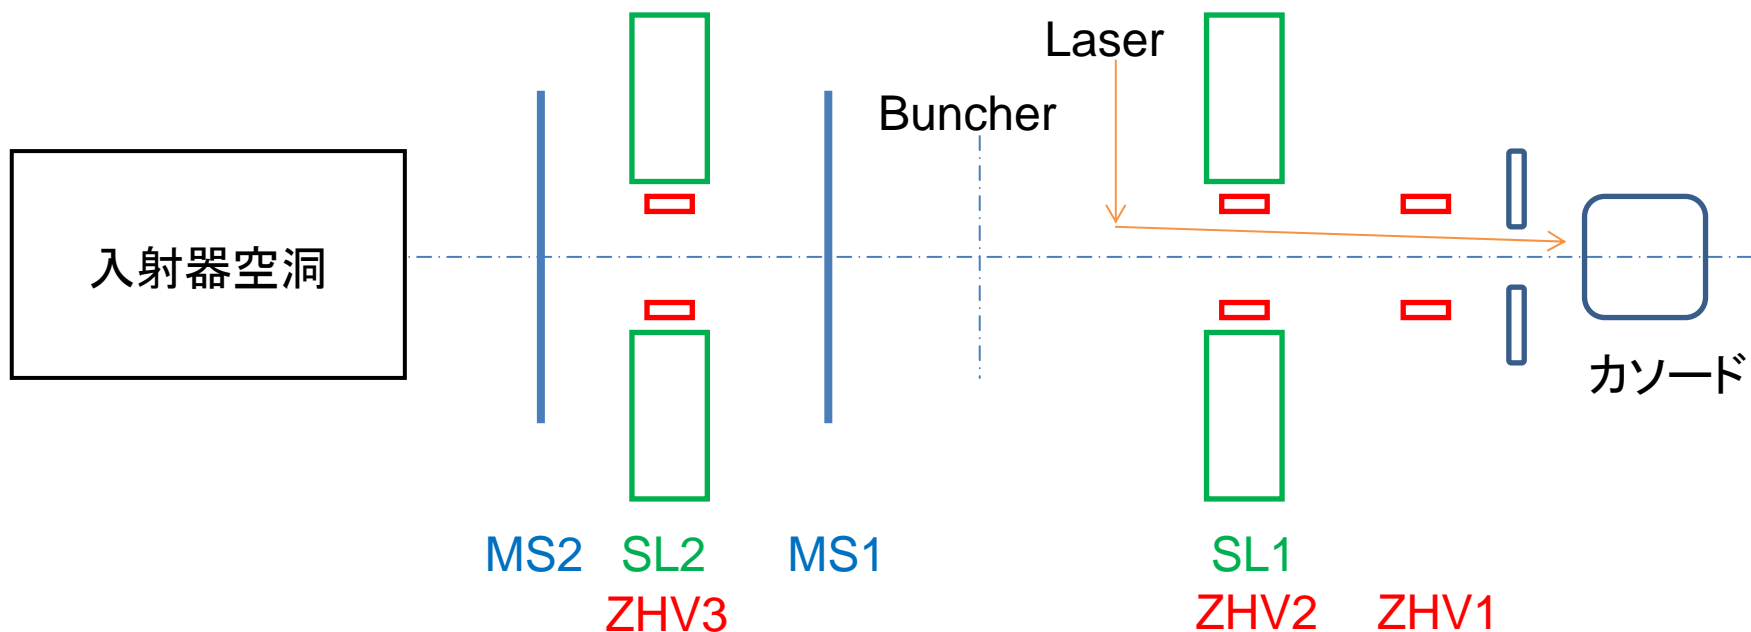
機器配置(1)入射部近傍

名称	距離(カソード面から※)	測定の差	測量位置
第1ステアリングコイル	ZHV01	233	
第1ソレノイド電磁石	SLGA01, PMGA01, ZHV02	448.791	-3.626
レーザー導入チェンバー		626.791	
バンチャー	CBGA01	809.291	
第1スクリーンチェンバー	MSGA01	1020.741	
第2ソレノイド電磁石	SLGA02, PMGA02, ZHV03	1219.791	-2.089
第2スクリーンチェンバー	MSGA02	1372.228

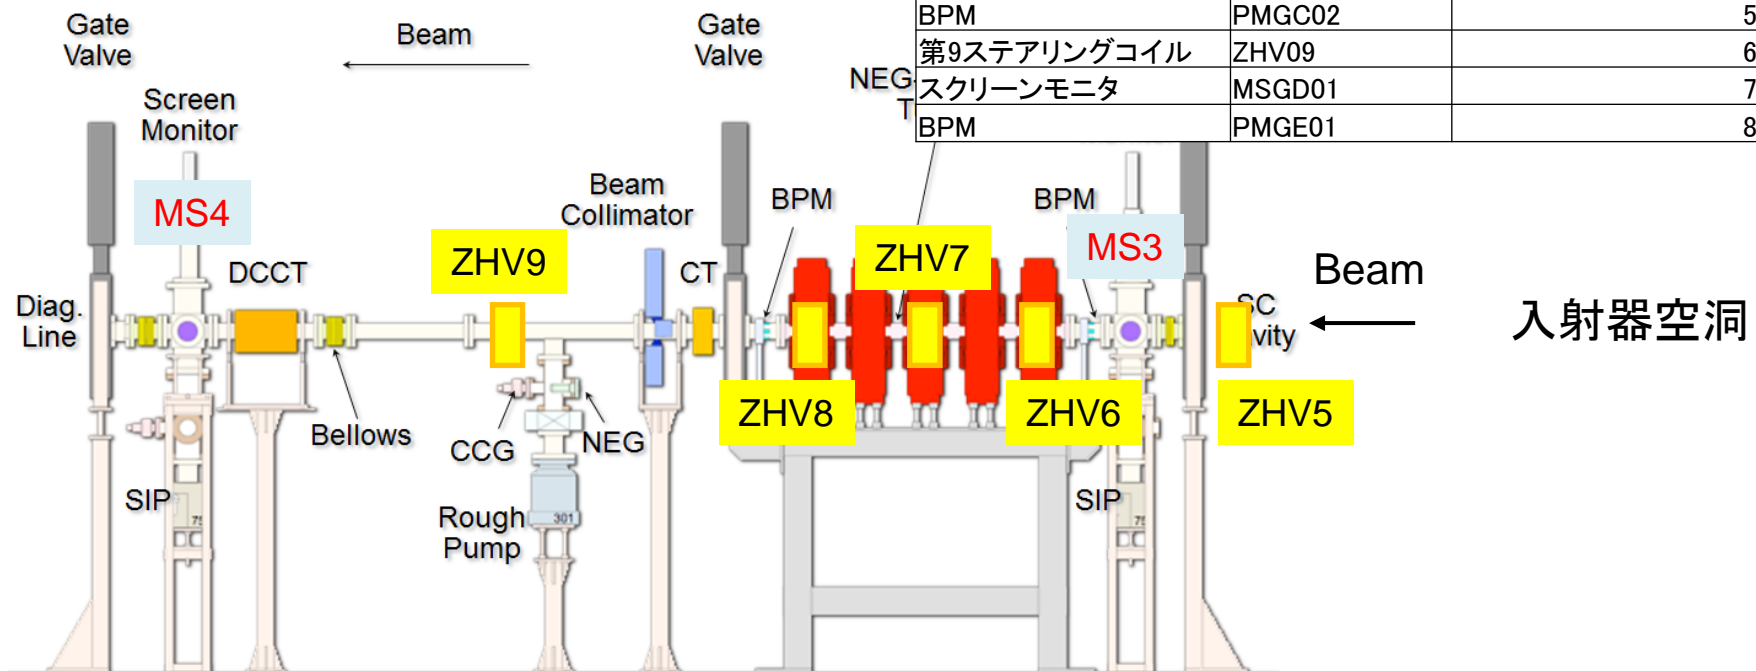
機器配置(2) 入射器空洞～診断部入口

- MS3の調整: ZHV4を主に調整
- MS4の調整: ZHV6を主に調整

名称	距離(カソード面から※)	
第2スクリーンチェンバー	MSGA02	1372.228
第4ステアリングコイル	ZHV04	1518.800
入射器超伝導空洞	CSGB01	2221.252
入射器超伝導空洞	CSGB02	2781.252
入射器超伝導空洞	CSGB03	3341.252
第5ステアリングコイル	ZHV05	4081.800
スクリーンモニタ	MSGC01	4529.474
BPM	PMGC01	4673.874
四極電磁石	QMGC01, ZHV06	4854.474
四極電磁石	QMGC02	5054.474
四極電磁石	QMGC03, ZHV07	5254.474
四極電磁石	QMGC04	5454.474
四極電磁石	QMGC05, ZHV08	5654.474
BPM	PMGC02	5818.874
第9ステアリングコイル	ZHV09	6678.000
スクリーンモニタ	MSGD01	7856.974
BPM	PMGE01	8718.538

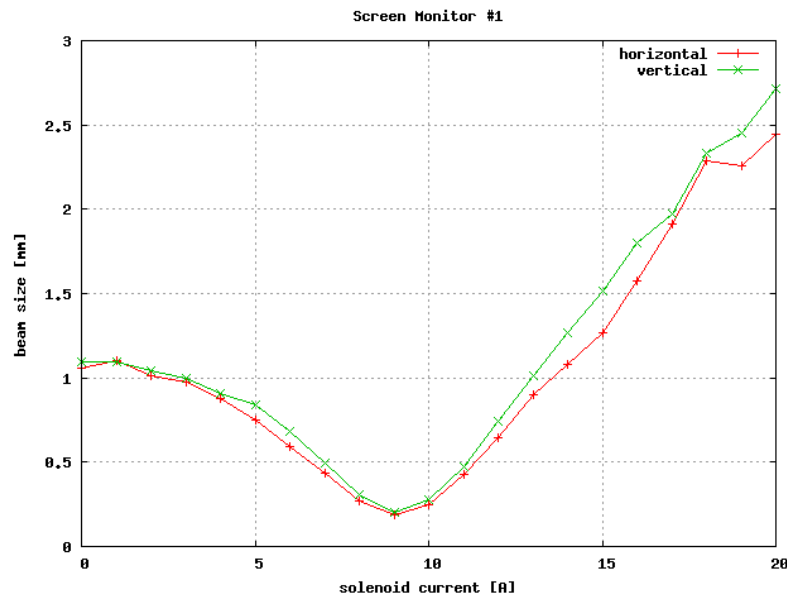
MS1

1日目:ソレノイドスキャンデータ (preliminary data)

- SL1, SL2を変えた時に、ビームサイズがどのように変化するかを測定した。
- キチンとウェストを結ぶことが確認された。
- 水平、垂直でサイズの大きな差はなさそう⇒歪まずに輸送されている。
- 後でシミュレーションと比較する

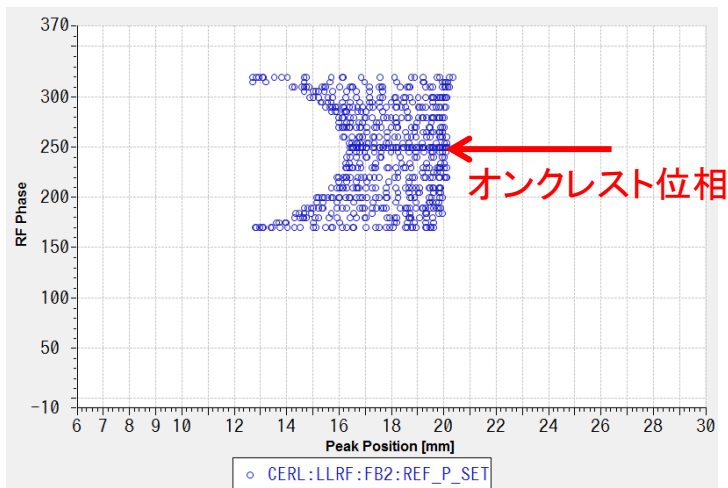
空洞#2-3の位相調整

空洞出口直下のステアリングを周期的に変動させて、空洞位相を変えながらスクリーン上での軌道変化量を測定。軌道変化量が最小になるところがオンクレスト位相

横軸: 軌道変動量

縦軸: 空洞#2-3位相
