cERL主空洞モジュールのパワーテスト --beam運転に向けたaging--

2013/12/25

2012年度のcERL主空洞の性能評価試験 (2012年12月)

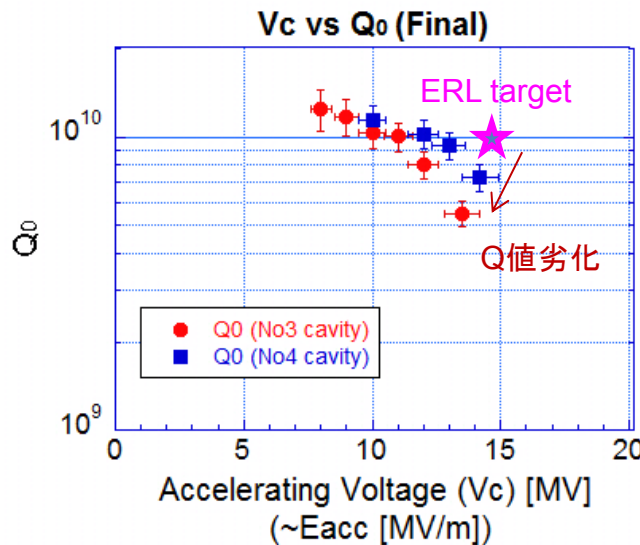
モジュール組込前空洞
単体テスト->性能OK。

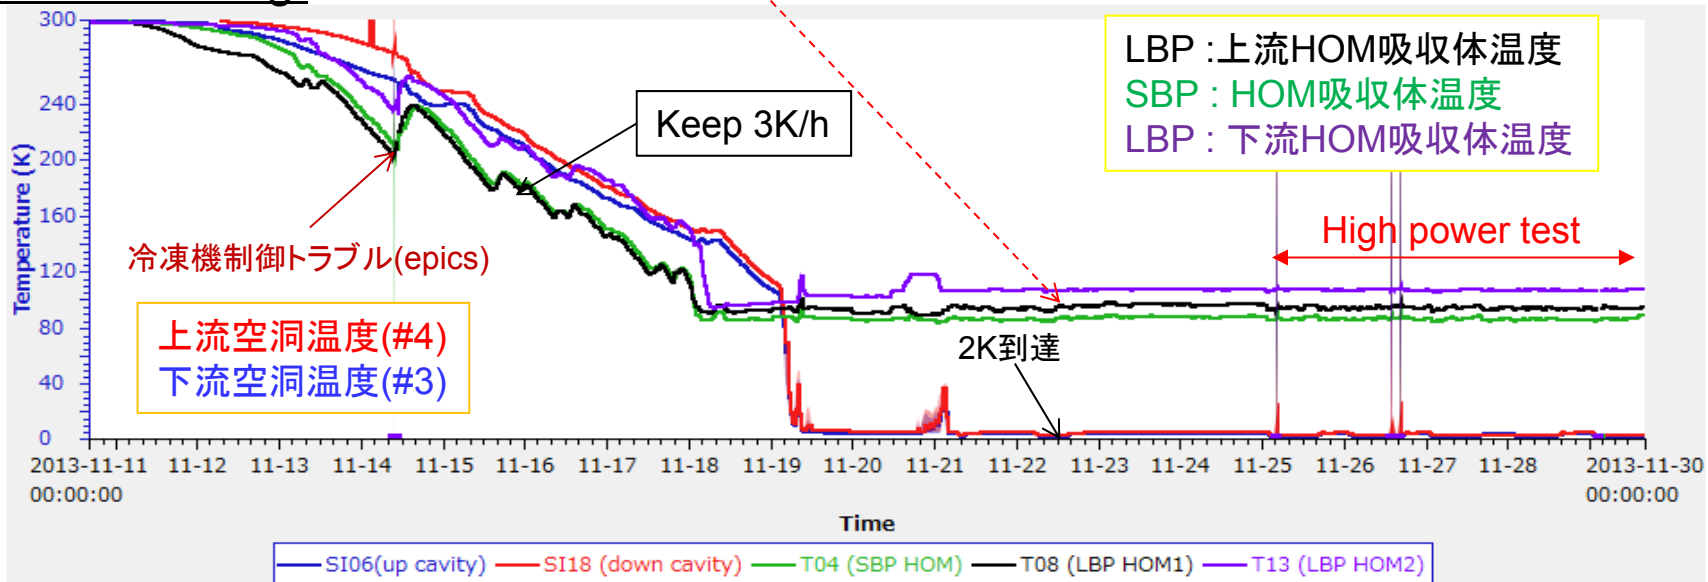
History of 2k cooling

冷却条件

- ・80K領域に置かれたHOM damperにはferriteの割れを防ぐため、最大の冷却勾配3K/hourをkeep。
- ・他2K領域(空洞・ジャケット)、5K領域(5K配管)、80Kの上流、タワー部、下流部などの各温度領域を決めて、そのグループ内での温度モニター間の最大温度差50K以下になるように冷却を行った。

冷却後は80K&4Kは24時間常にkeep。

今回は入射器と主空洞が初めて総合で冷却を行った。最初のうちは負荷のバランスが取れない&モニターや制御のトラブルがあり、3K/hでの冷却がかからないところがあり、speedが出せなかった。2週間かけて無事、2K到達。その後、週末や夜間は80K&4Kをkeep。パワーテスト時に朝から2Kにする。

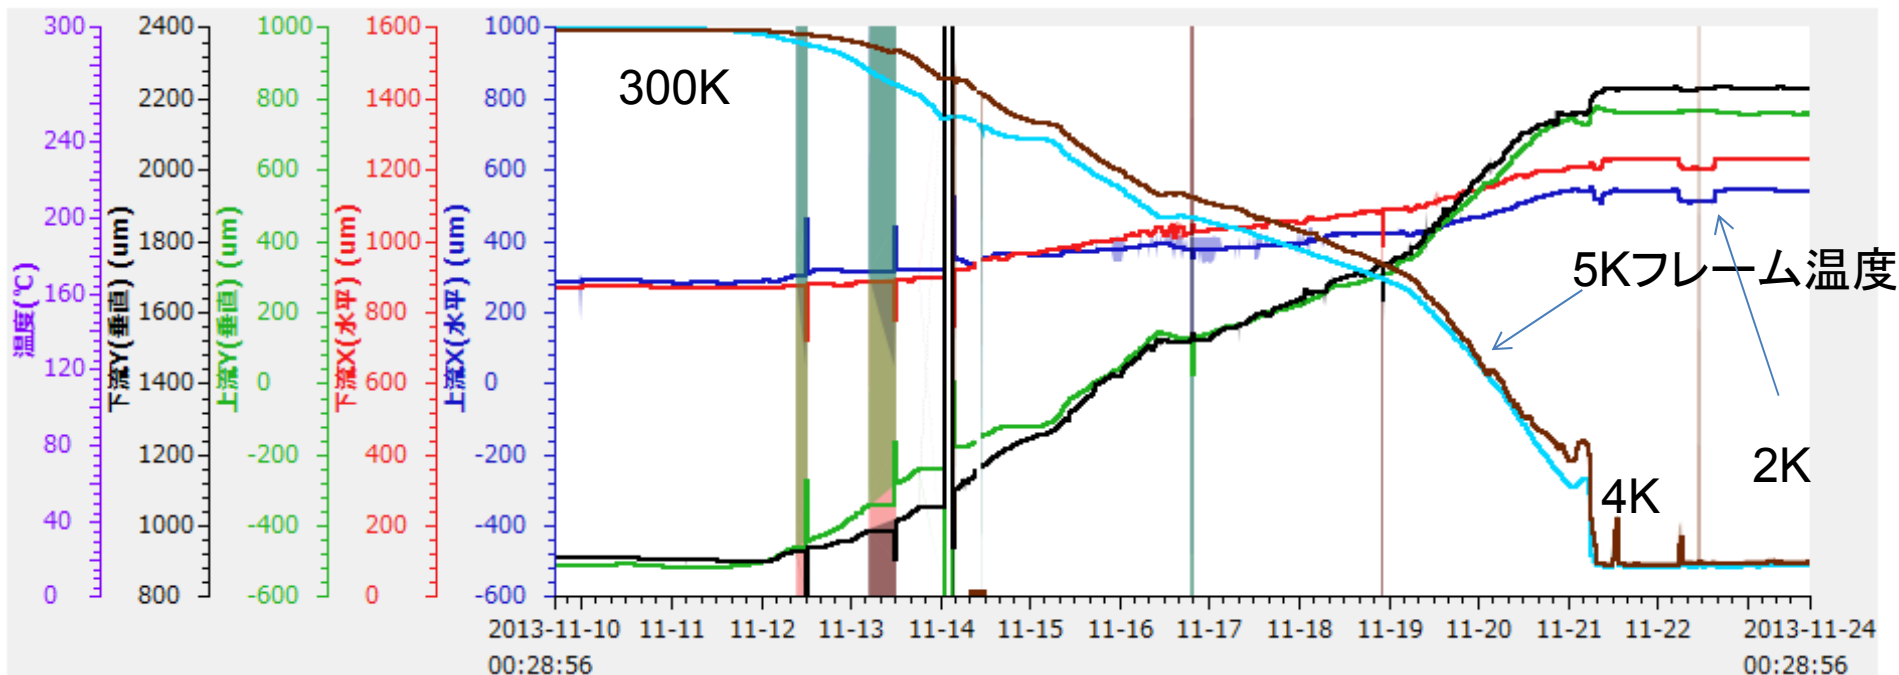
白色干渉計での変位(2013.11.10-11.24)

前回は再現

精度は±2um

冷凍機側に0.2mm
下に1.3mm
大体ターゲットとあっている。

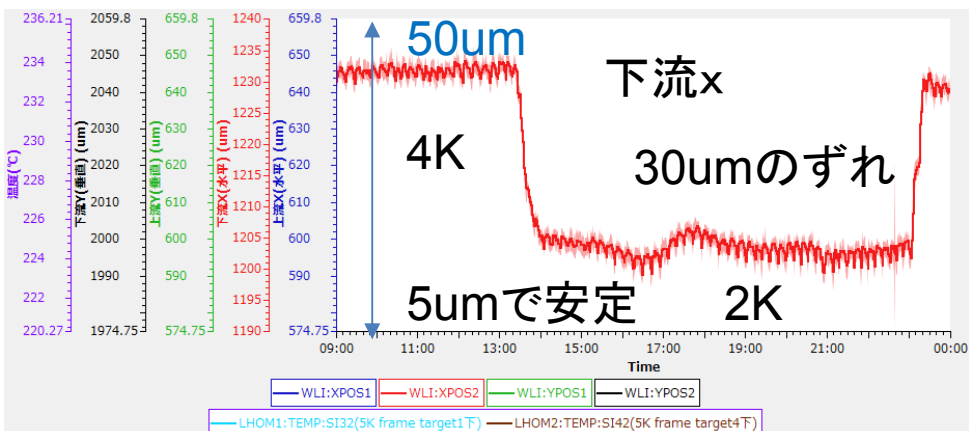
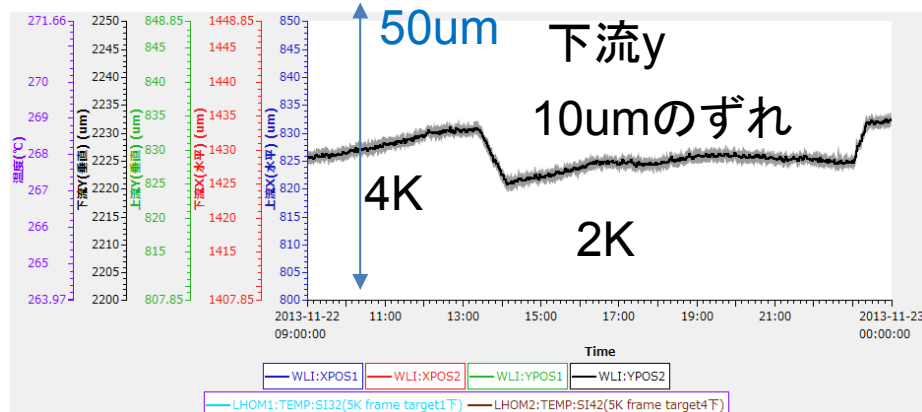
4Kから2Kでの減圧時に毎回、ターゲットの変位(10um(v),30um(h))が見られる。

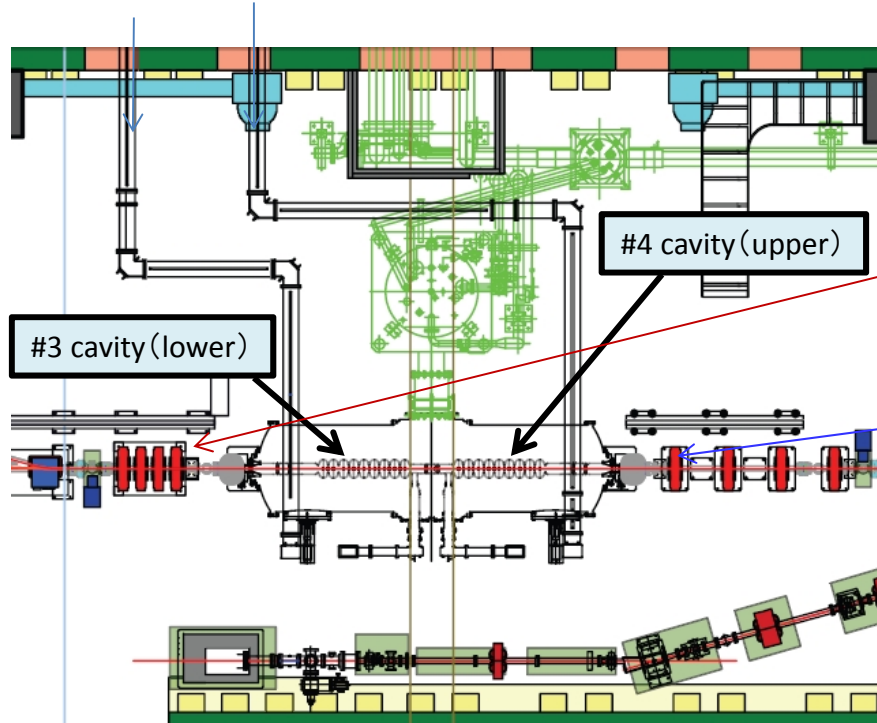
Setup of high power test at cERL

30kW IOT 16kW Solid State Amp

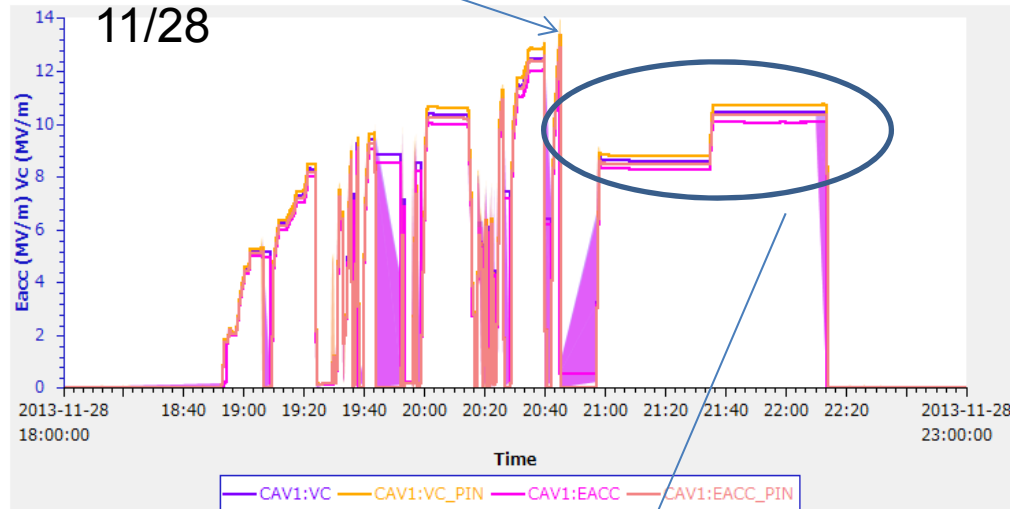
Field history (エージング)

w/o ALC control (Frequency Feedback by local → SG)

Qt=7.10*10¹¹

Qt=7.07*10¹¹

12MVまでエージング
上流

Pin,Ptでの
加速勾配の違い
は3%程度

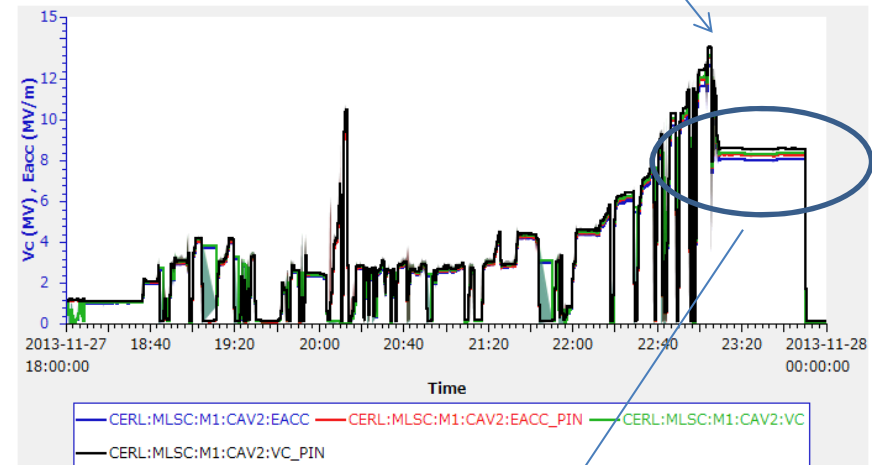
Pin,Ptでの
加速勾配の違い
は4%程度
11/27

13MVまでエージング

下流

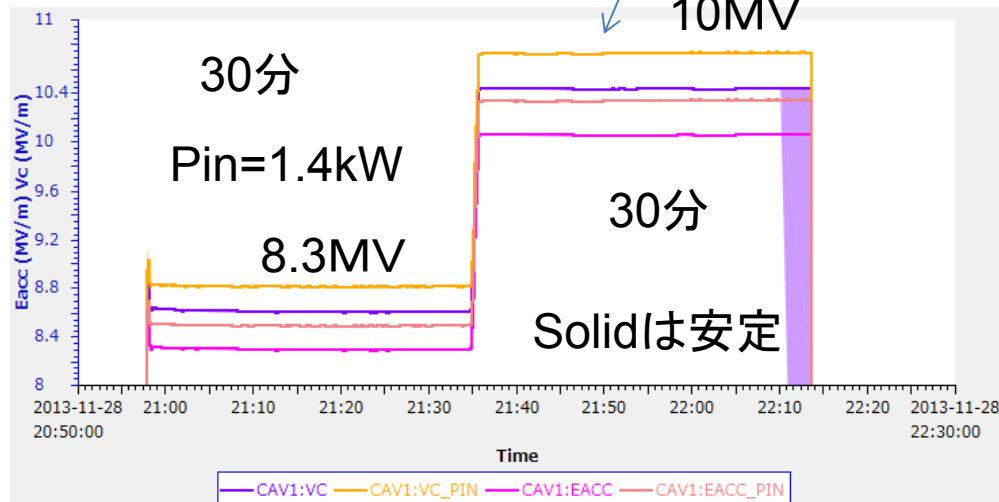
30分
Pin=1.4kW
8.3MV

10MV

30分

Solidは安定

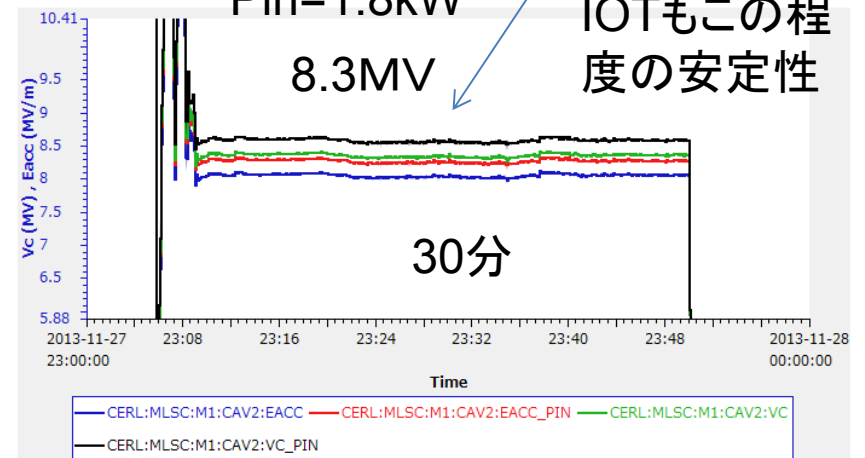
Pin=1.8kW

8.3MV

IOTもこの程
度の安定性

30分

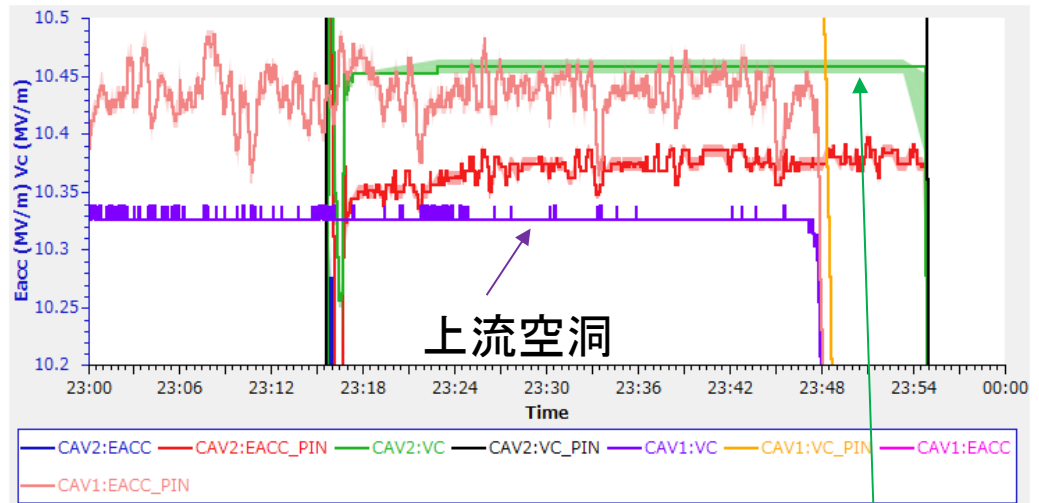
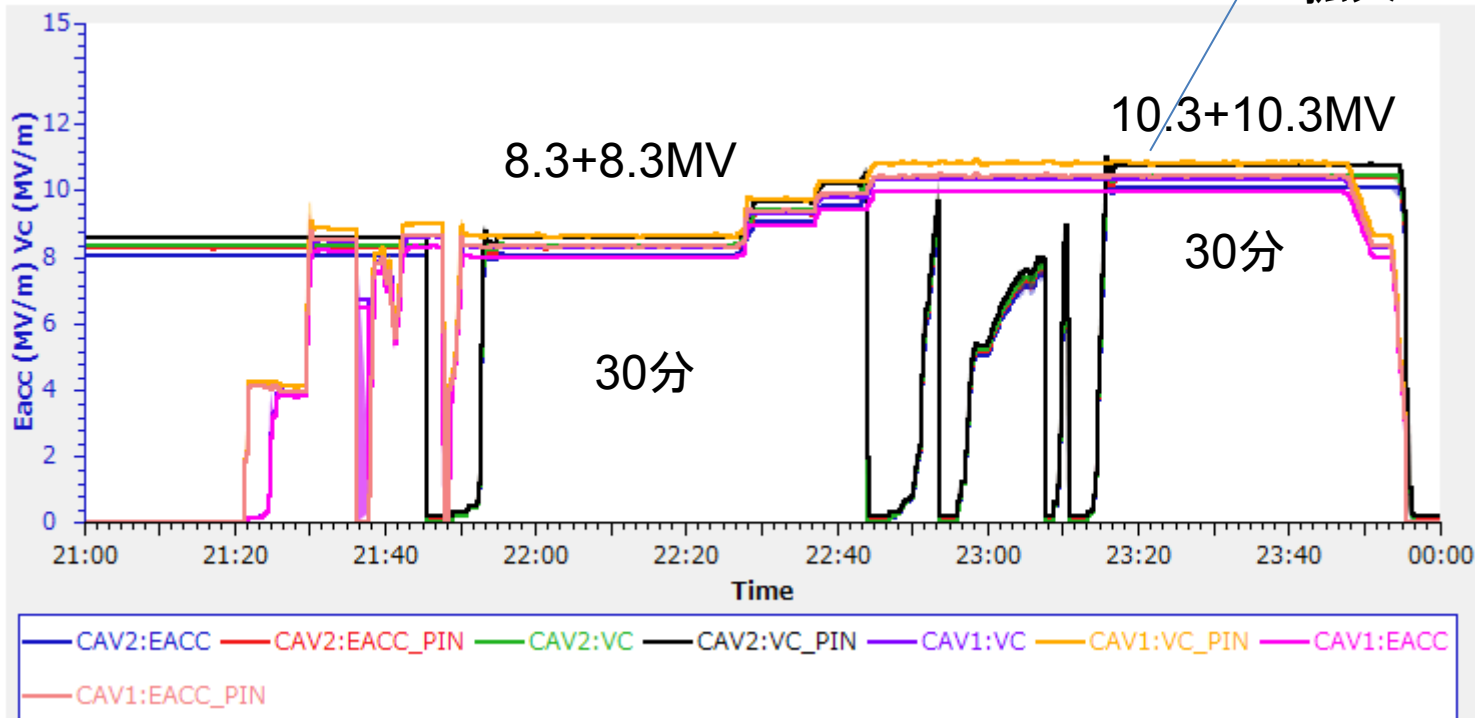
Field history (with piezo&ALC feedback by FPGA)

11/29に
FPGAを用いて
2台の運転を行う。

piezoのfeedbackで安定に
運転が可能であった。
Aging効果もあり、fieldはすんなりあがった。
Fieldの安定性は三浦、Qiuから詳細
 $\Delta E/E = 0.02\%$, $\Delta\phi = 0.02\text{deg r.m.s}$ 達成。

下流空洞

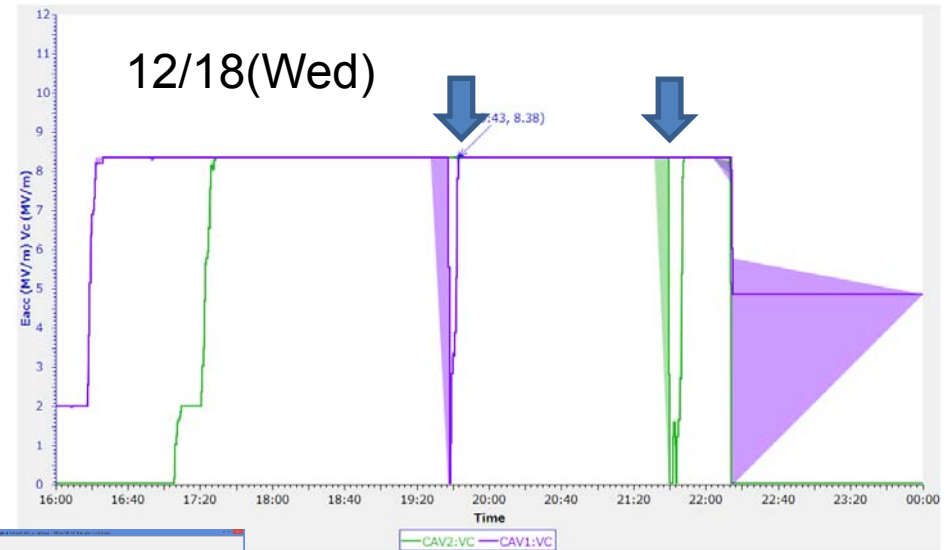
運転中のfailure&final status

MLをbeamが20MeVで通過したのちの3日間をplot

緑: 上流Vc (8.36MV)
紫: 下流Vc (8.37MV)

12/18 : 2回 high gain でparameterを振り、パワーforward(Pf)でITL
12/19 : 2回 1回はhigh gainでのPf ITL
もう1回は現場でbuffer ampの抜き差しで行ったもの。(写真)
12/20 : no failure (8hours keep)

RF downはすべて人為的な調整ミスによるもので空洞起因(真空、アーク)のRF downは運転中にはなかった。運転中の調整の仕方を確立する必要がある。(マニュアル化)

空洞のRF down時に何が起こったか今後長期的にloggingしていく必要あり。

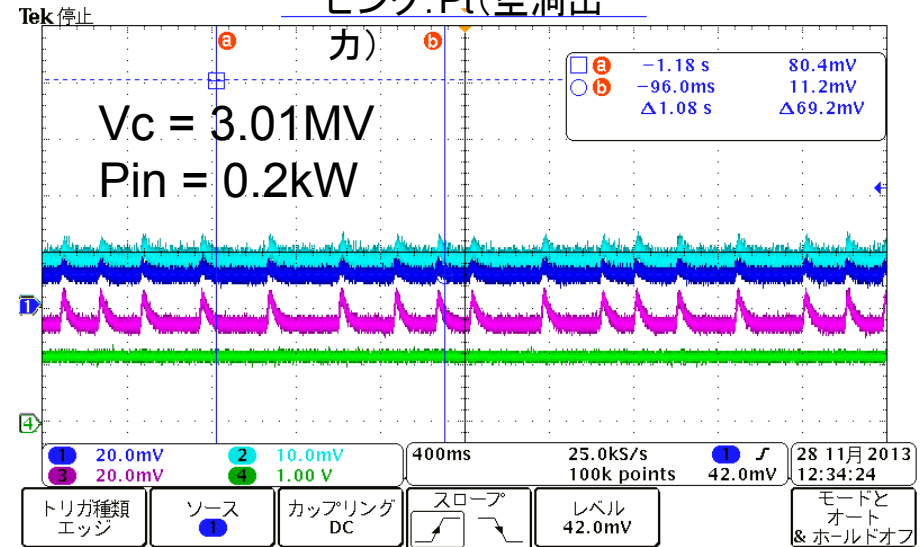
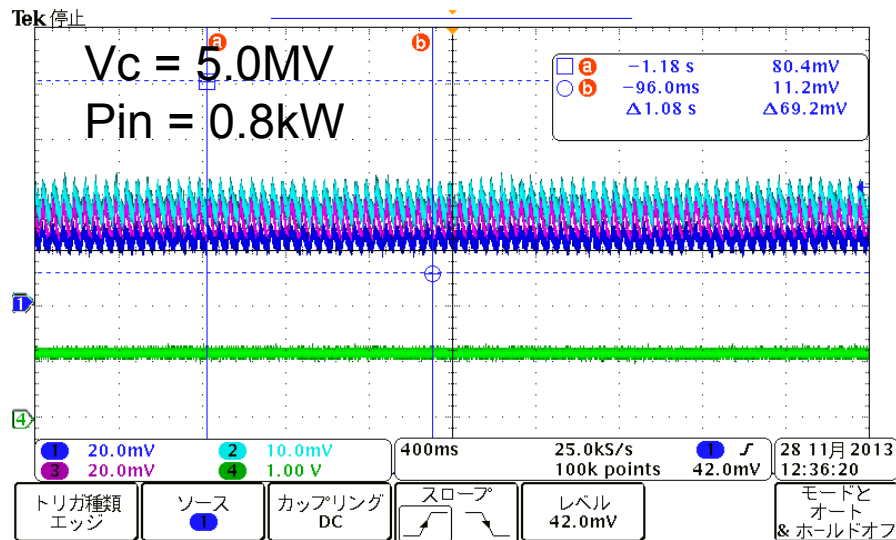
IOTの出力

青: Pin
水色: Pref
ピンク: Pt(空洞出力)

0.2-0.8kWの低いあたりだと変な15-20Hzでの変動がIOTの出力に見られる。
1kWを超えると見られない。(まずは $V_c = 8.3\text{MV}$ で今晚LLRFのテストを行う。)

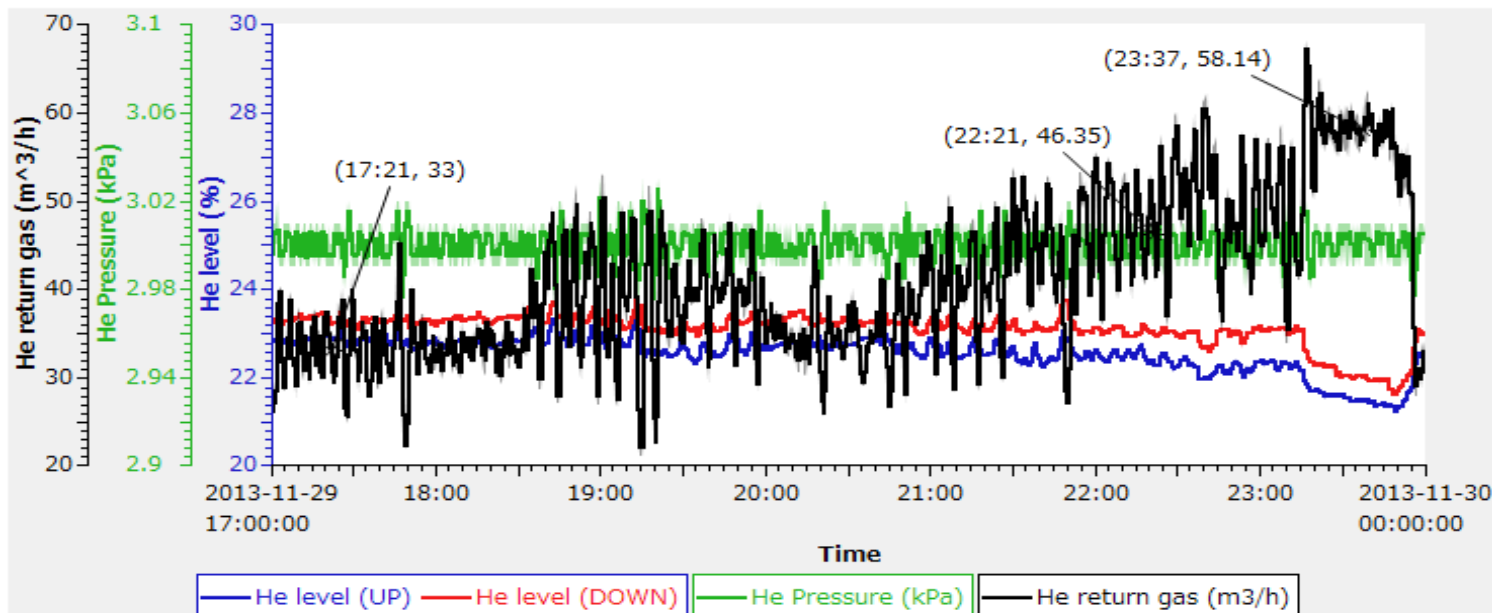
He loss

ラフに

0MV :

33W

8.3+8.3MV :

46W (+13W)

10.3+10.3MV :

58W (+25W)

10.3+10.3だと液面が減って
いっている。

逆算しても
 $Q_0 > 1 \cdot 10^{10}$
程度は保っている。
