# 第85回ERL検討会

## 第二電子銃報告

### 前回報告(2014/3/12)からの進捗

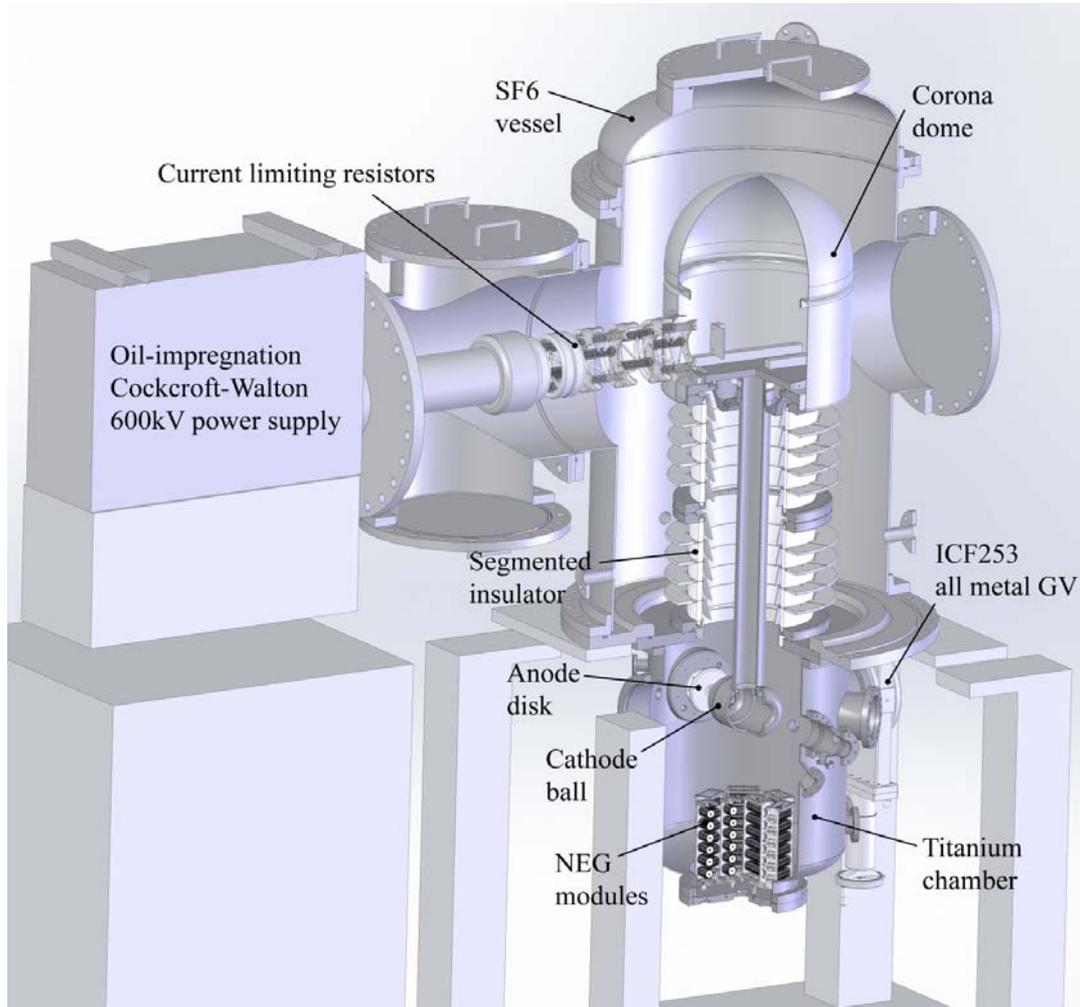
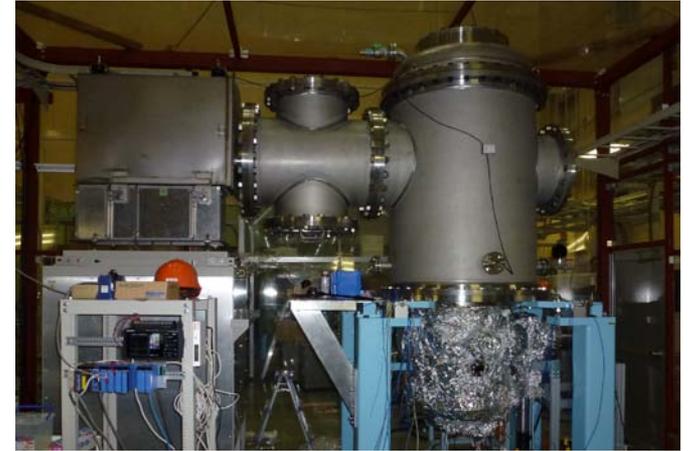
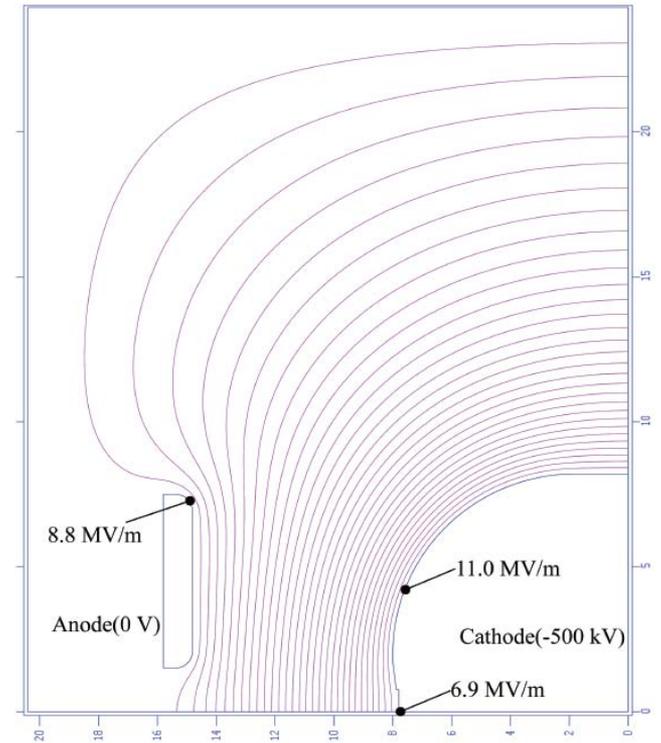
# 第二電子銃の構造

アノード-カソード間は70mm

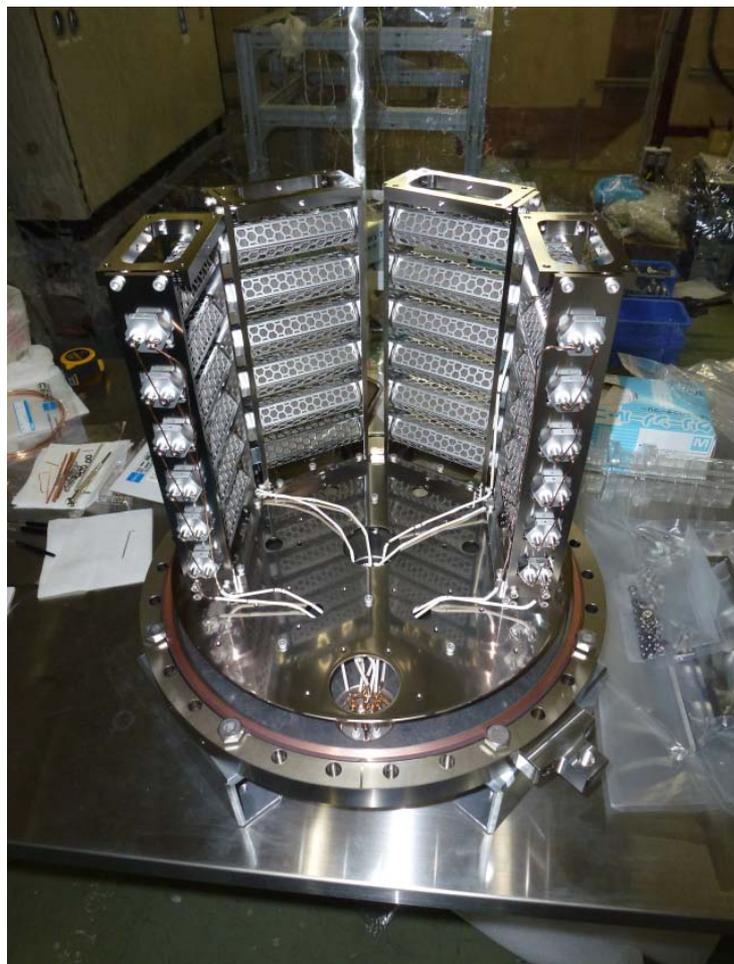
## 主排気系の設置(2014/Feb)

NEG:  $400 \text{ L/s (H}_2) \times 24 = 9600 \text{ L/s}$   
(catalog value)

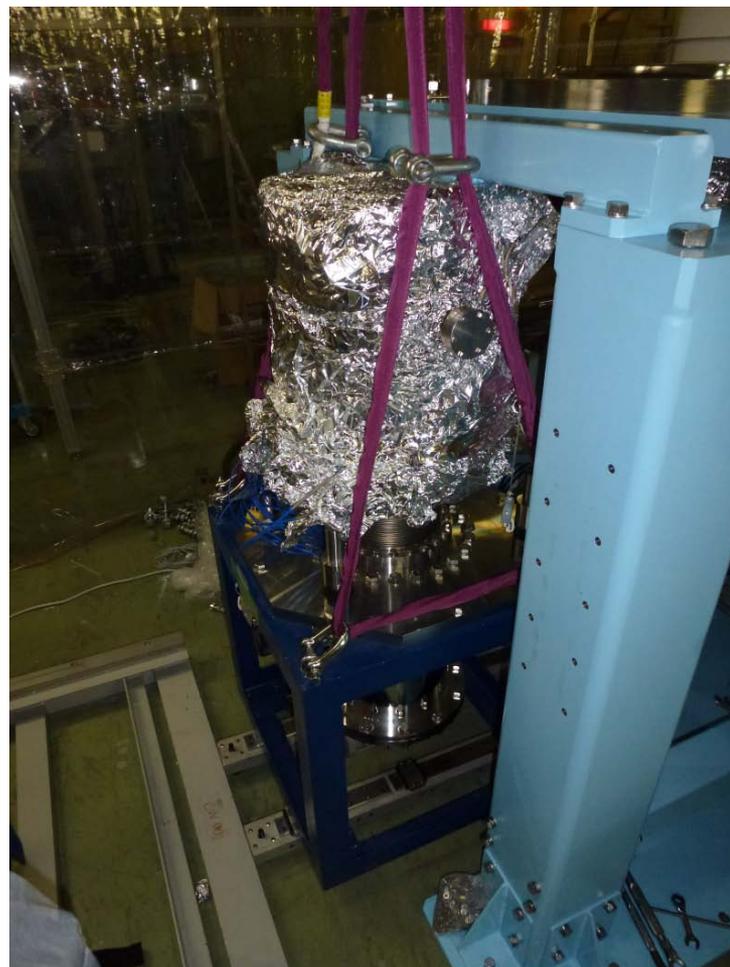
4K bakable cryopump  
 $\sim 800 \text{ L/s (Ar)}$ ,  $\sim 1000 \text{ L/s (N}_2)$ ,  $\sim 1200 \text{ L/s (CH}_4)$   
(measured values@ $1 \times 10^{-9} \text{ Pa}$ )

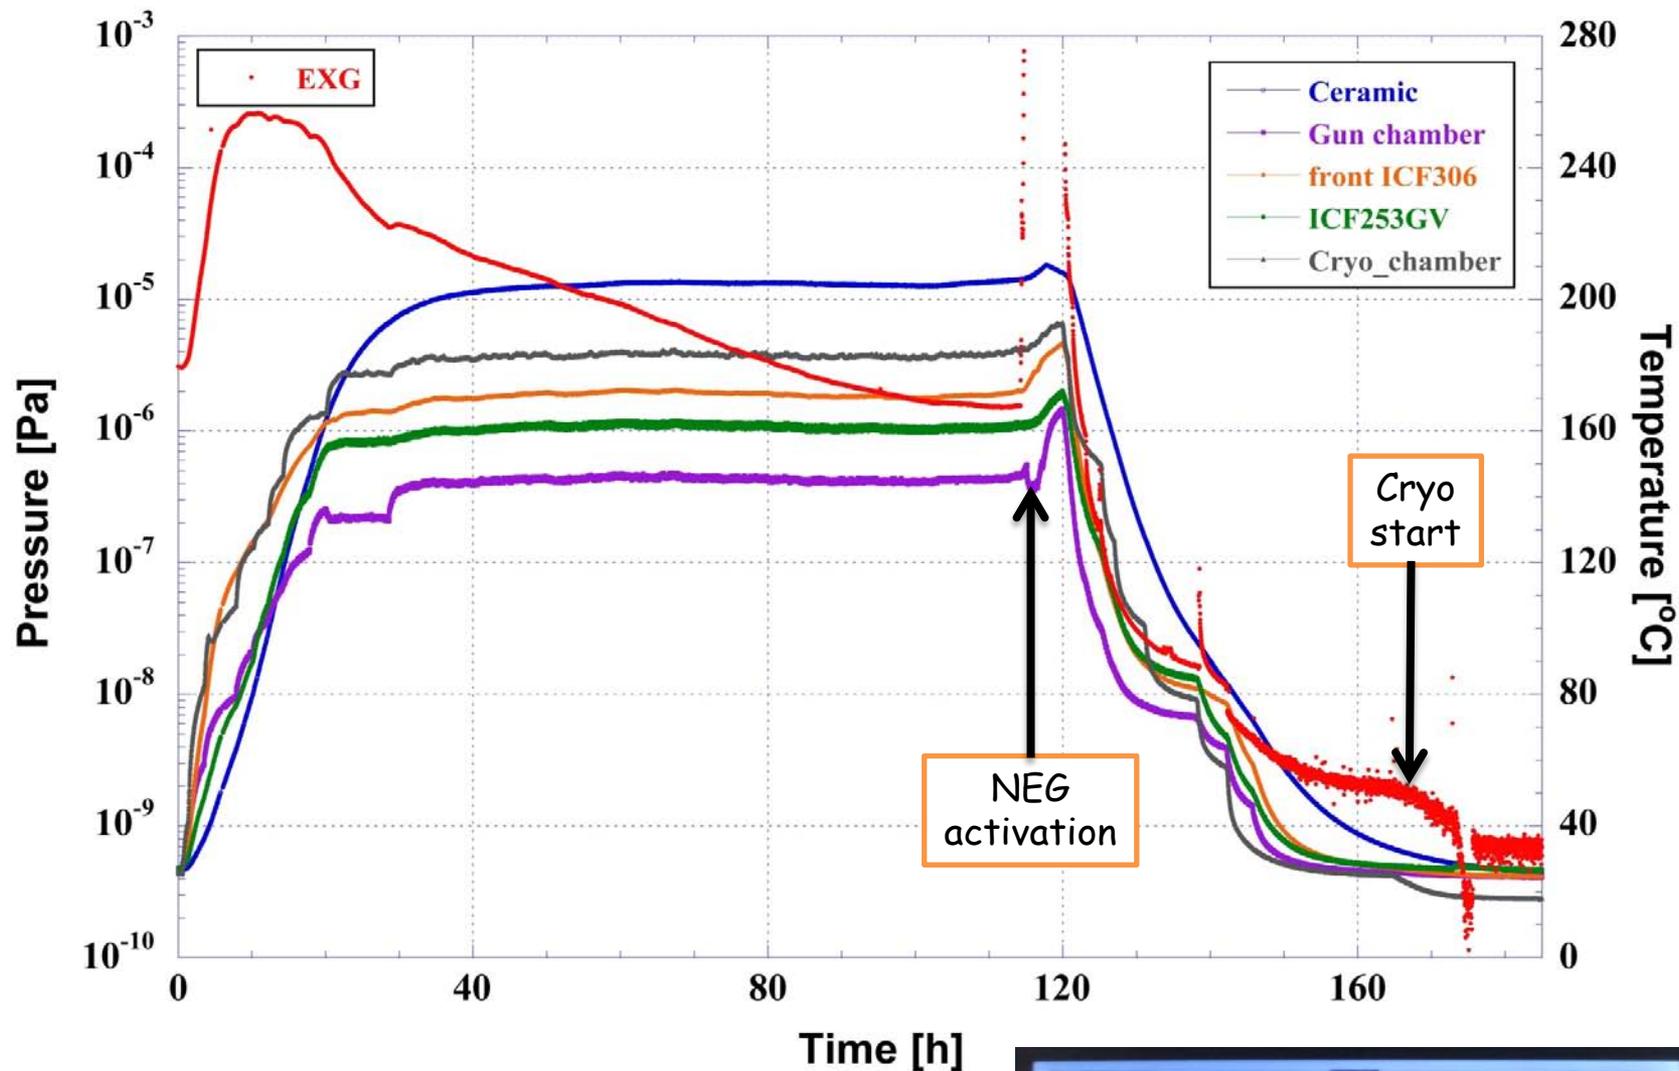
# 1<sup>st</sup> Beking (3/18-3/25)

クライオ起動状態でNEGを再活性化(4/18-4/24)  
到達圧力 約 $4 \times 10^{-10}$  Pa

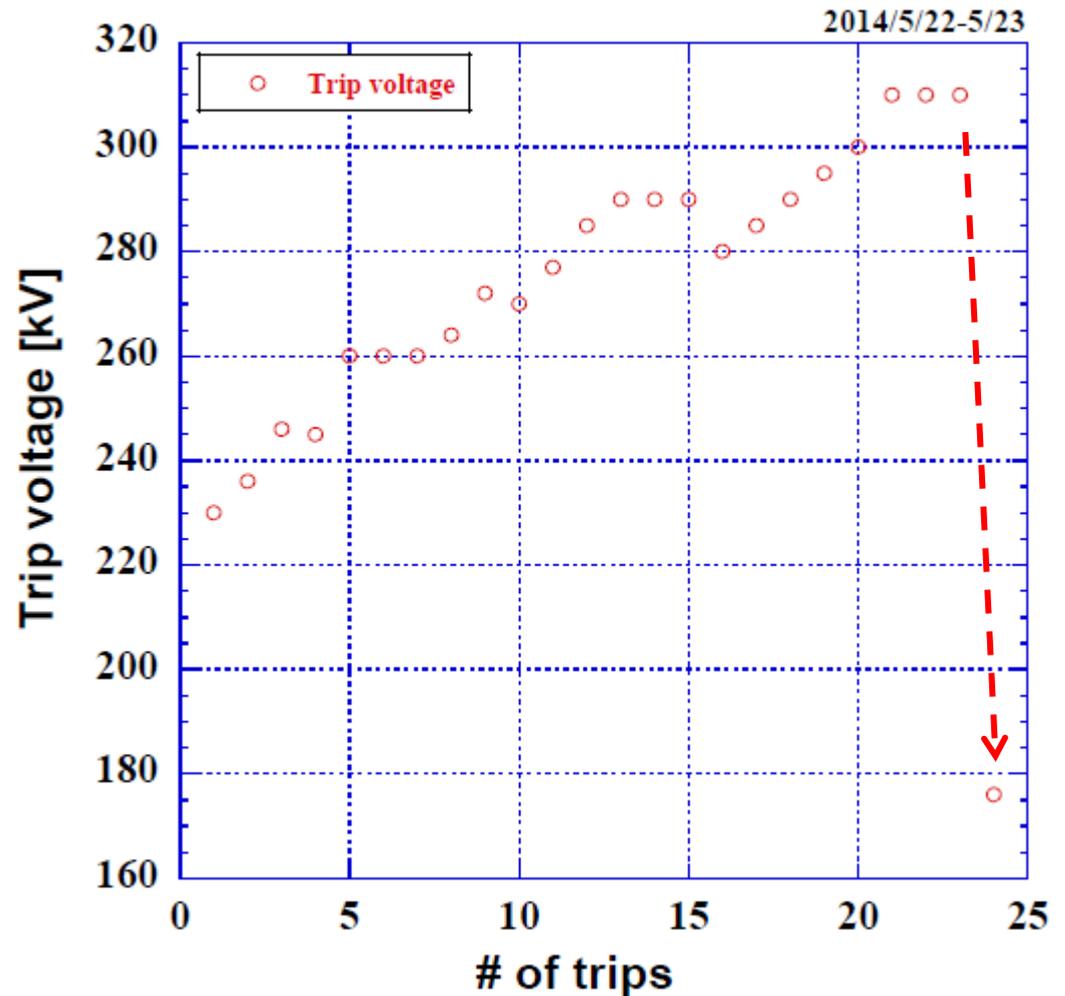
## エージング②

- ・230kVで最初の放電が発生。
- ・310kVまでエージングが進む。

放電後、真空が跳ねるが $1\text{E-}7$  Paを超える事はほとんど無く、数分で $\text{E-}10$  Pa台まで回復する。

- ・23回目の放電  
電源側の過電流I/Lが作動  
EXGコントローラーも停止。
- ・24回目の放電  
昇圧中176kVでCC異常  
(負荷電流上限 $20\mu\text{A}$ 状態1秒)で停止。

百数十kVで暗電流、放射線を検出。  
エージングで回復見込めず。

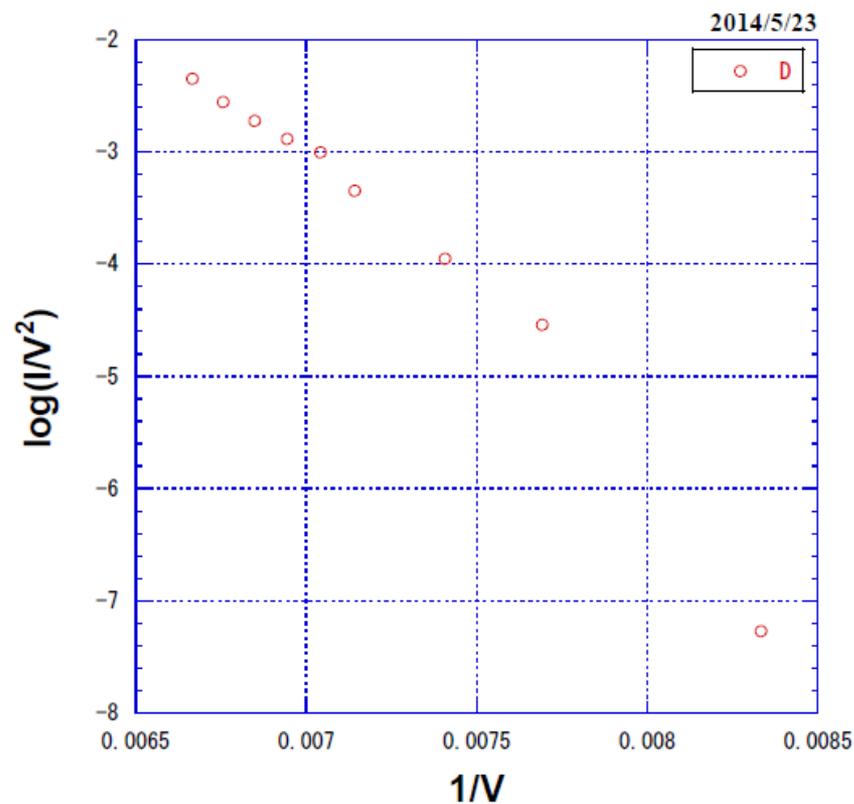
## FN plot

カソード電極表面のどこかにエミッターが発生。

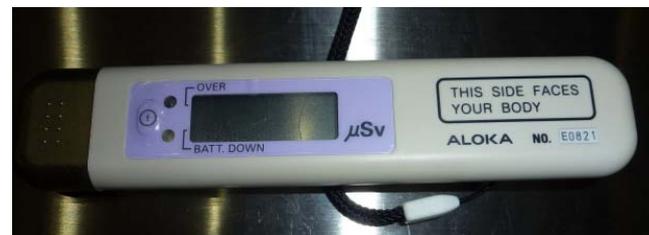
ALOKAポケット線量計 (PDM-127)

複数のポケット線量計でおよその場所の特定を試みる。

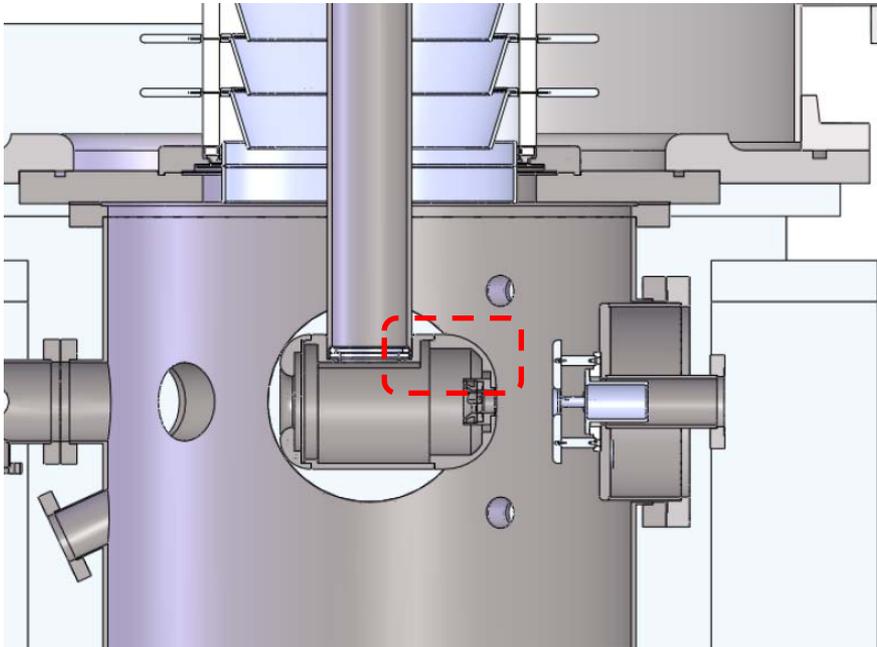
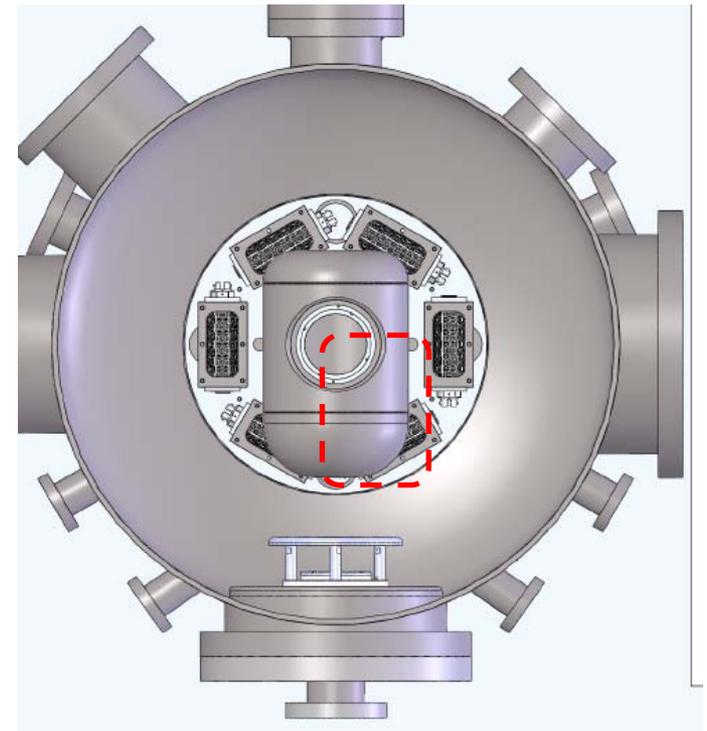
## 暗電流発生源調査のまとめ

- ✓ 正面から前方斜め左(ゲージポート側)で放射線が強い。
- ✓ ビーム軸高さよりも上側で放射線が強い。
- 下図の赤枠あたりに電界放出サイトがありそうである。
- ✓ chamber表面で放射線は強いが、数十cm離れると線量は1/100程度に低下する。
- ✓ 20 keV以下のX線も多い。(電離箱で数uSv時、ポケット線量計で1uSv)

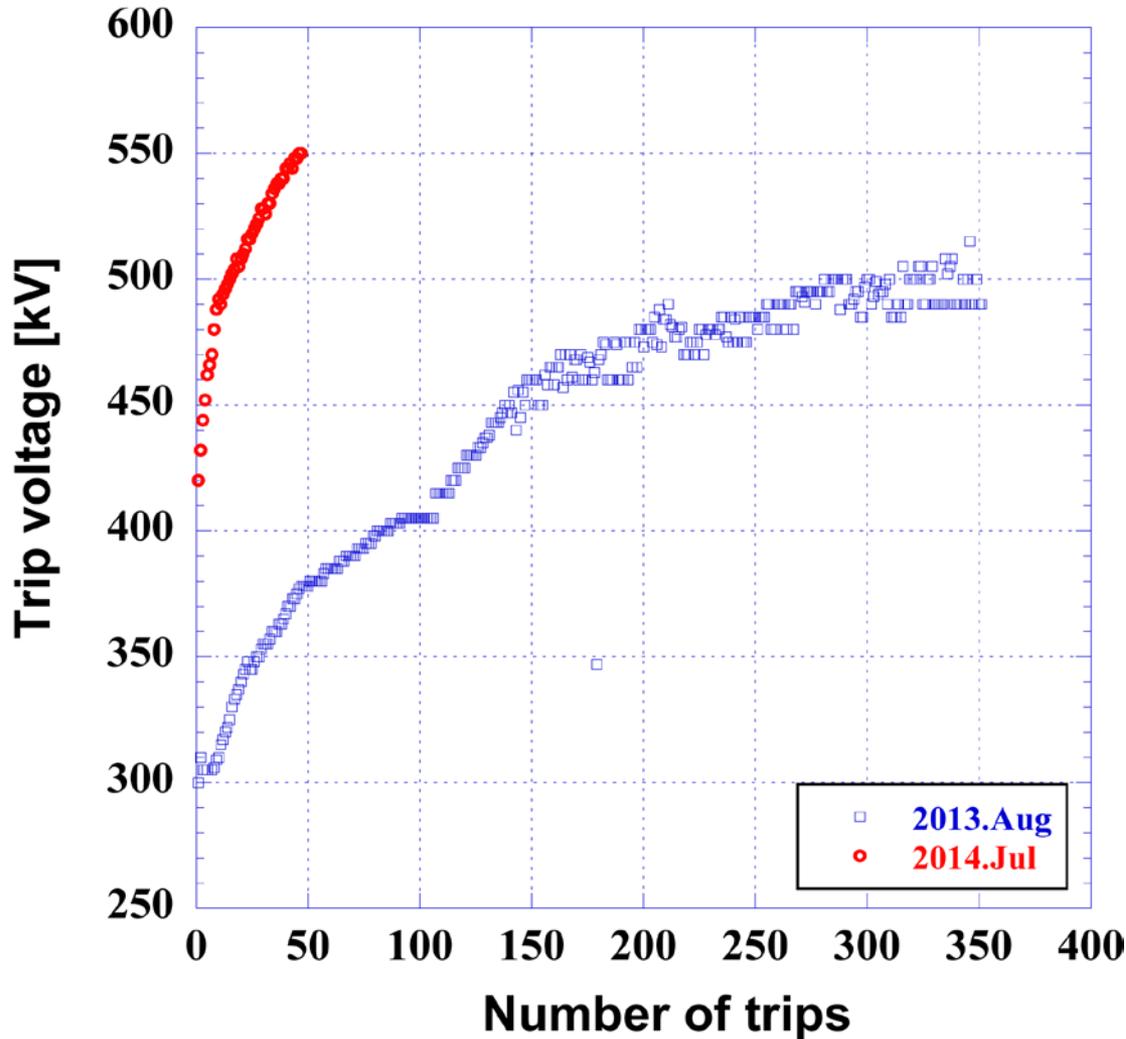
# エージング③

- ・放電回数46回目で550kVに到達。
- ・エージング時間は約8時間。
- ・今回なぜ順調にエージングが進んだ理由はまだ理解できていない。

まだ改善の余地あるが、HV電源故障のリスクがあるため、一旦ここで500kV保持試験に移る。

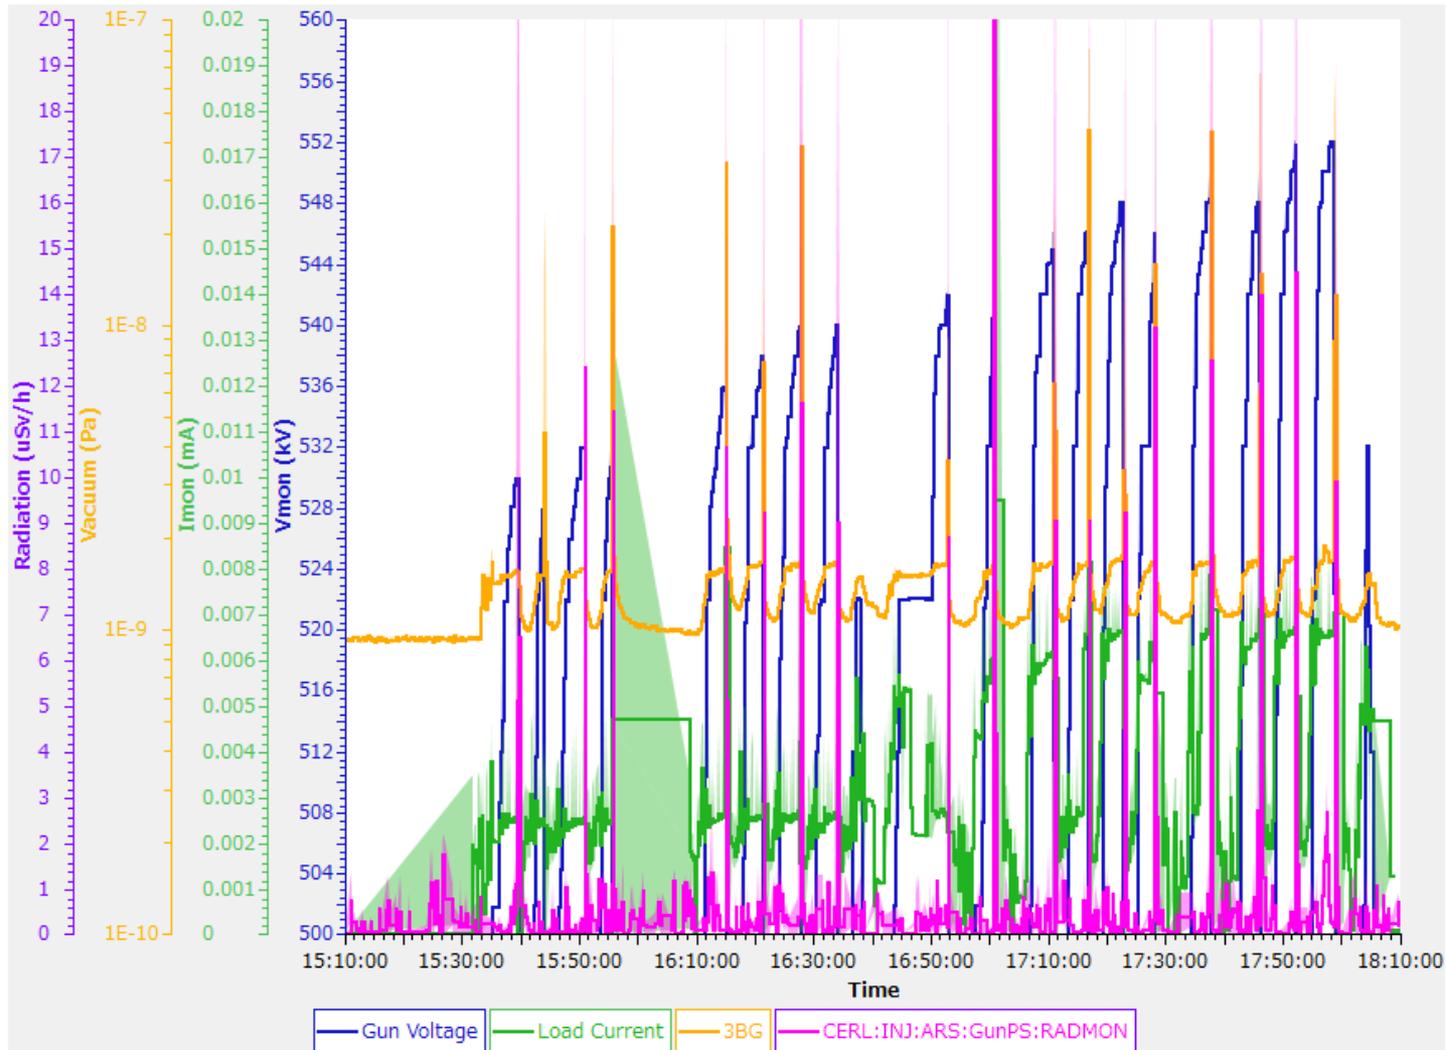
# エージング③

緑線が暗電流。HVが定常的に印加されている時に数 $\mu$ A流れているが、放射線は放電の時のみ出ている。

→ SF6圧力容器内でのコロナ放電か。HV接続部のクリーニングを試みる。

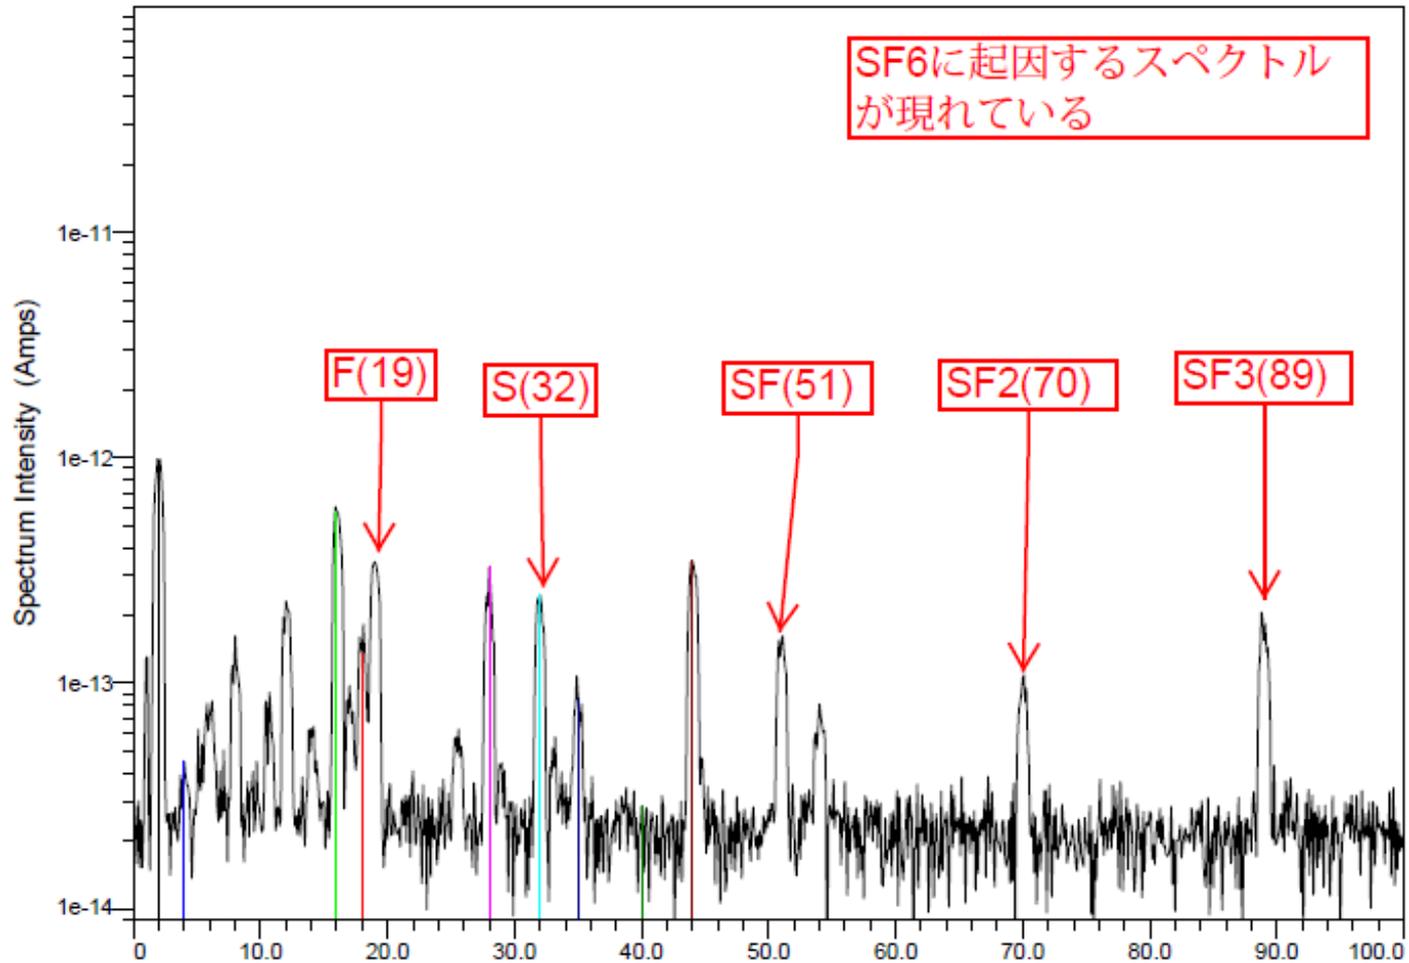
# SF6漏れ

- ・SF6回収、再充填の工程の間でSF6リークが発生。
- ・セラミック管下段と電子銃chamber間のフランジ接続部より $6E-10$  Pa  $m^3/s$ のリーク。

円周状のこの領域でセラミック管重量および差圧で発生する力（3気圧差で約6トン相当）がかかる。

今回リークを起こした箇所  
シール材はUタイトシール

JIS-3種相当純チタン  
ミルシートより  
耐力：401 N/mm<sup>2</sup>  
引張強さ：512 N/mm<sup>2</sup>  
硬さ(HB)：194

フランジサイズ  
ID： 400mm  
OD： 840mm  
厚さ： 40mm

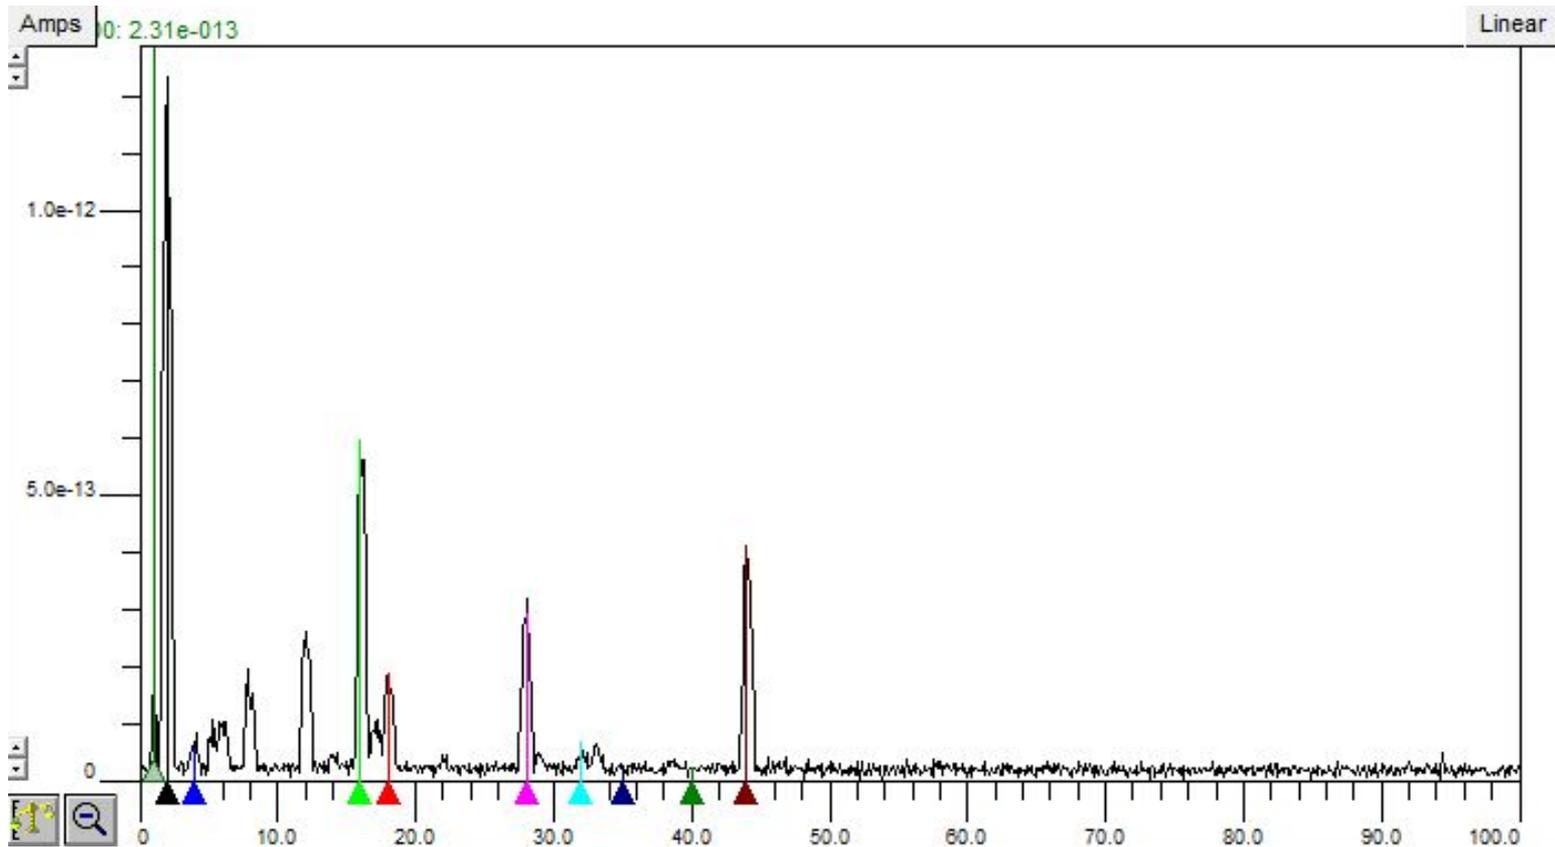
# SF6漏れ対処

- ・リーク箇所のフランジのボルトは元々60 Nmのトルクで締め付け。
- ・70 Nmのトルクで増し締めでリークが無くなる。
- ・SF6充填(+0.2MPa)後、RGAスペクトルも問題なし。
- ・SF6容器内のコロナ放電も収まった。

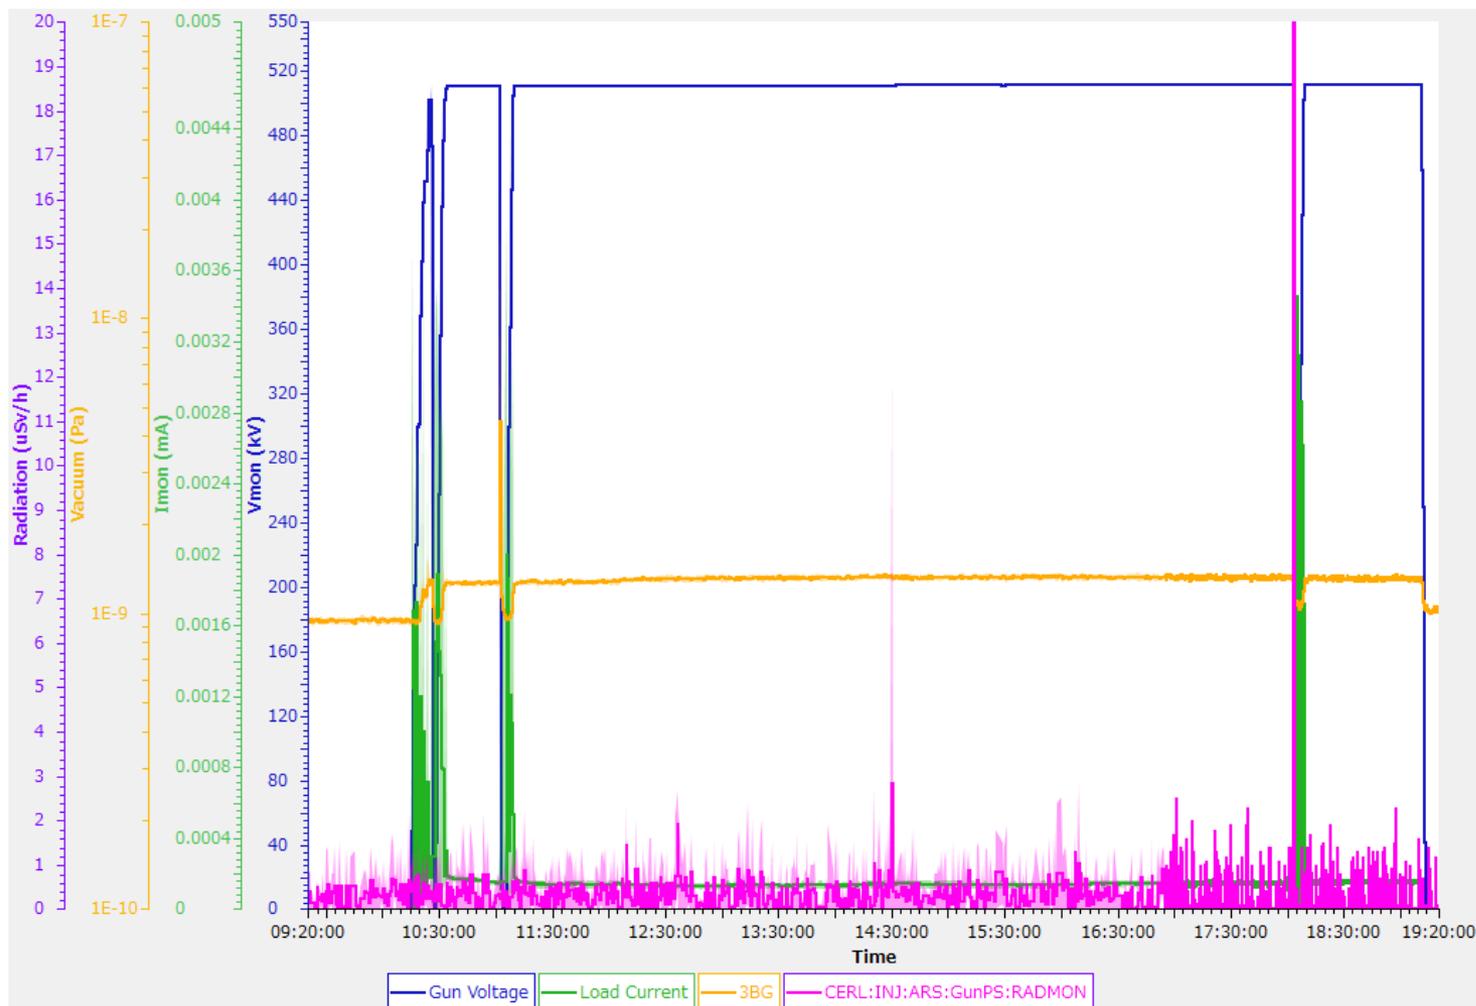
# 加速電圧500kV保持試験 初日

- ・最初の起動時にI/Lが2度働く。(電極間放電ではない。)
- ・電源出力510.3kV時に加速電圧500kVとなる。
- ・定常状態7時間後に放電によるI/L動作。途中でも1度RADMONが跳ねている。

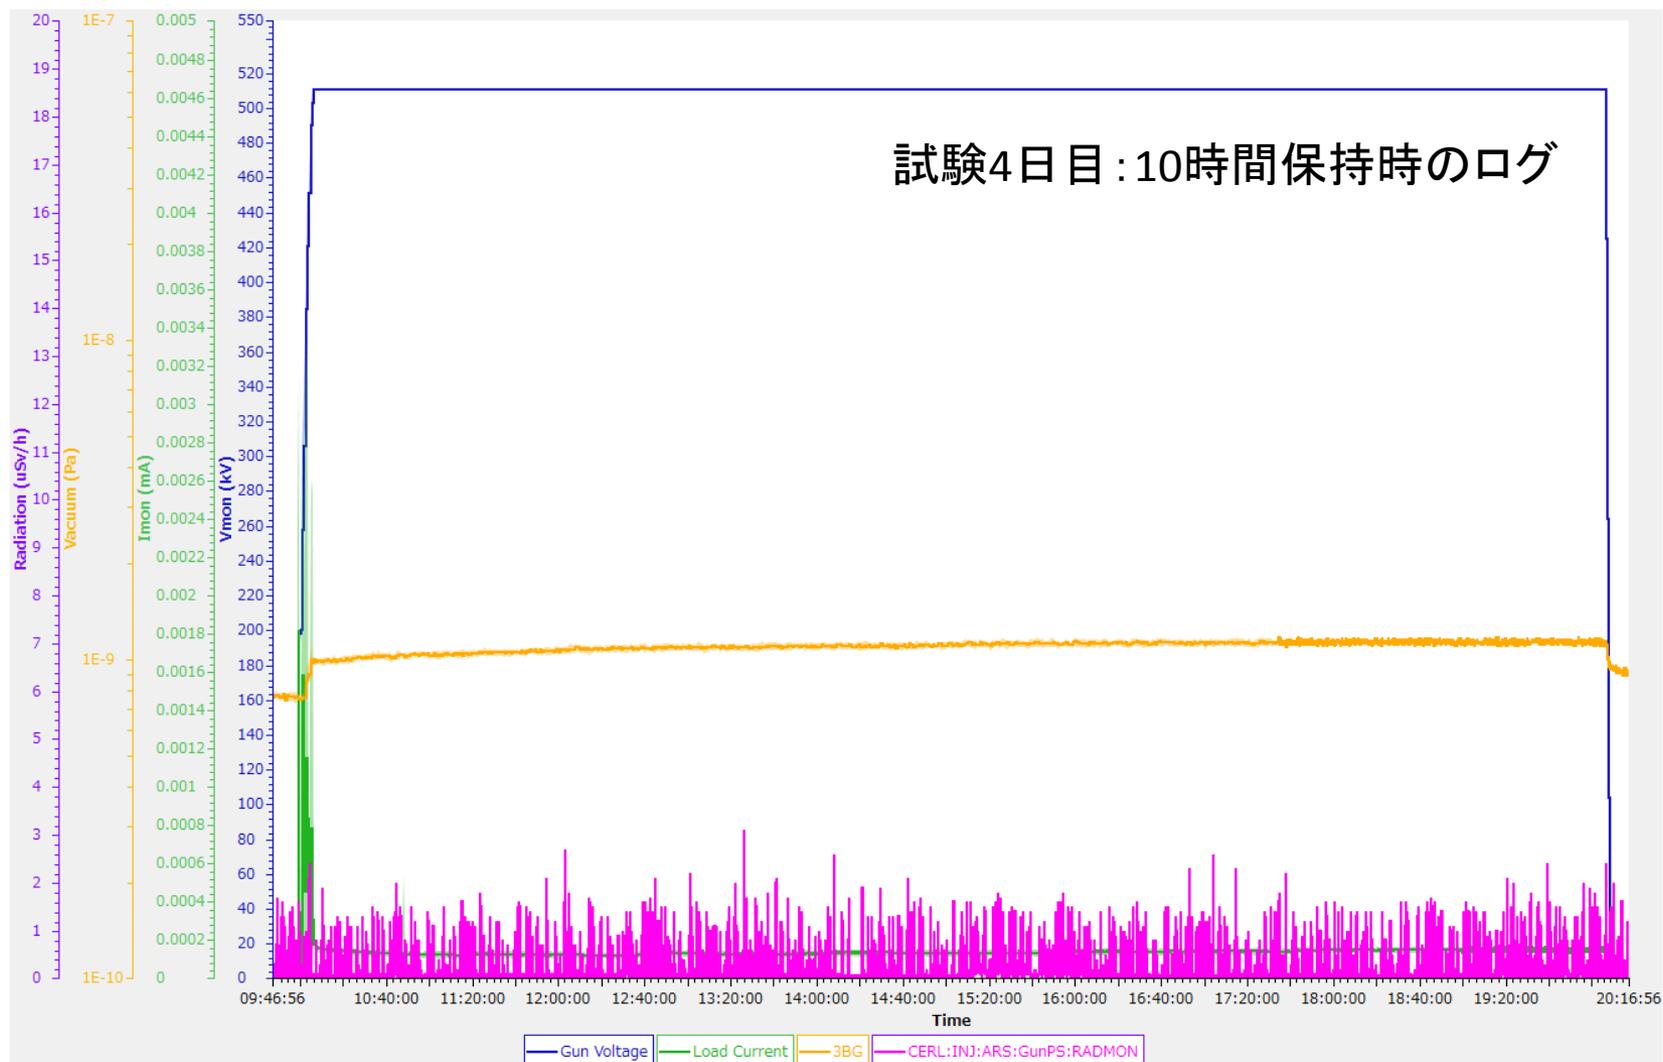
# 加速電圧500kV保持試験

- ・初日の放電後、延べ50時間I/L動作無しで安定した高電圧印加ができた。

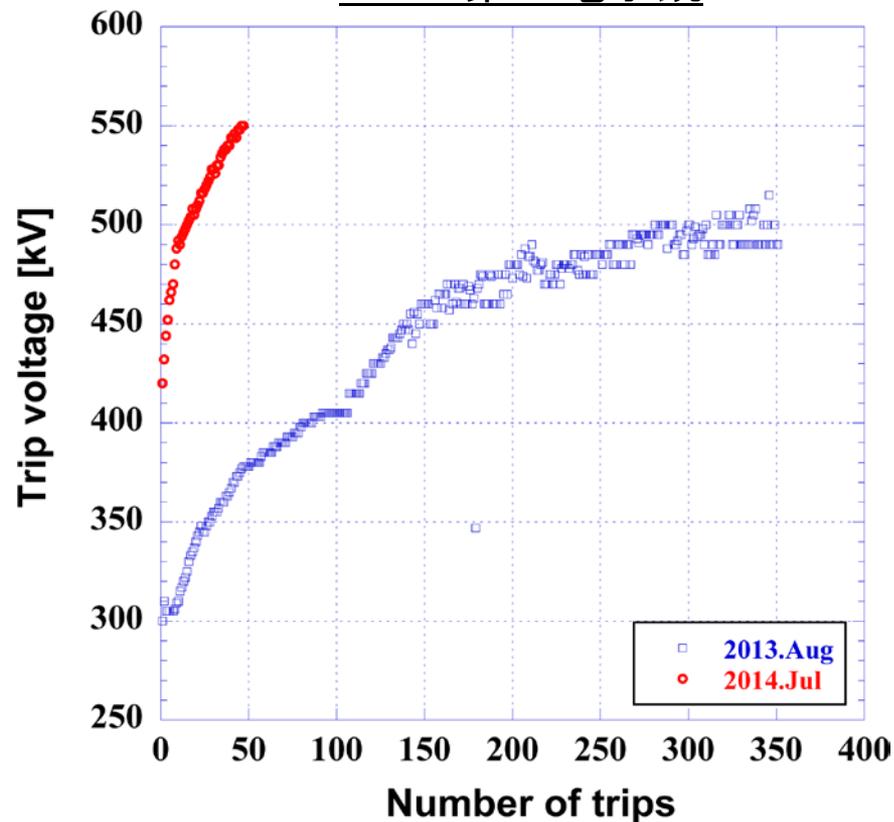
## 500kV第二電子銃

経験的にチタン電極、モリブデン電極に限られているが、エージングの特徴的な傾向として

1. 初期の電界放出暗電流がほとんど流れていない。
2. 放電は一瞬発生して終わる。
3. 放電電圧の上昇は連続的。

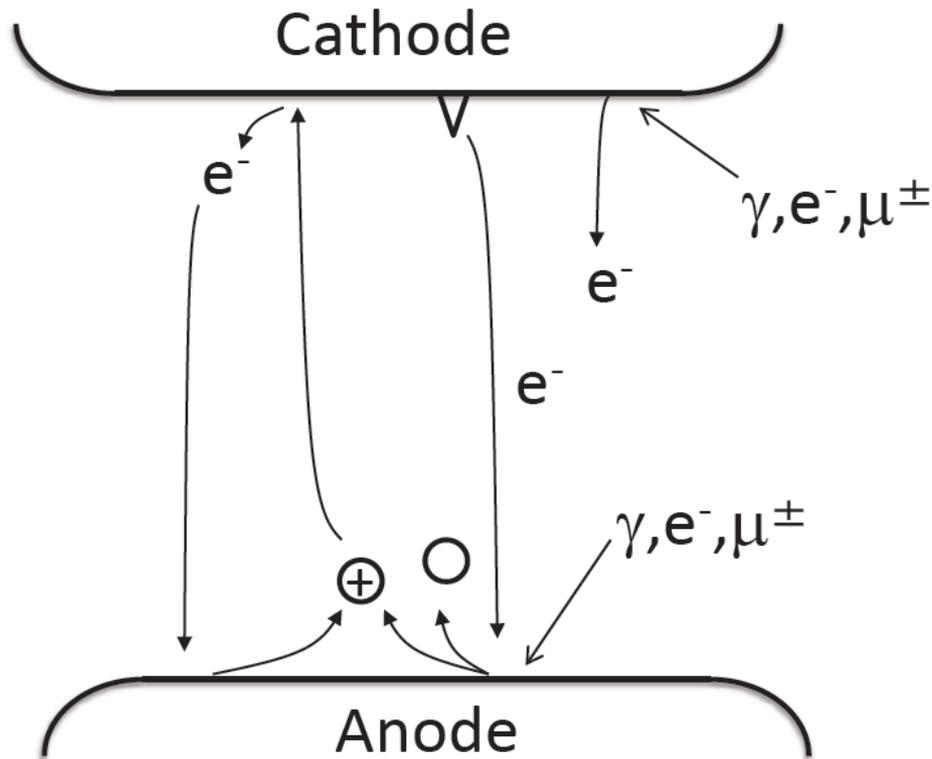
$E=500\text{keV}$ ,  $L=10\text{cm}$ の平板電極の場合、ギャップ間の移動時間は電子で $0.5\text{ns}$ 程度、陽子は $20\text{ns}$ 程度。よって、1サイクル約 $20\text{ns}$ 。

DC電圧の場合、陽極で発生するイオンが媒介しないと雪崩的な放電現象へ発展できない。

陽極側では電子刺激脱離(ESD)でガス分子、イオンが発生。

A: ESDによるイオン放出

B: イオン衝撃による二次電子放出

$$A * B > 1$$

電子 & イオンの指数関数的増加  
微小放電発生。ESDによる真空悪化

微小放電終了

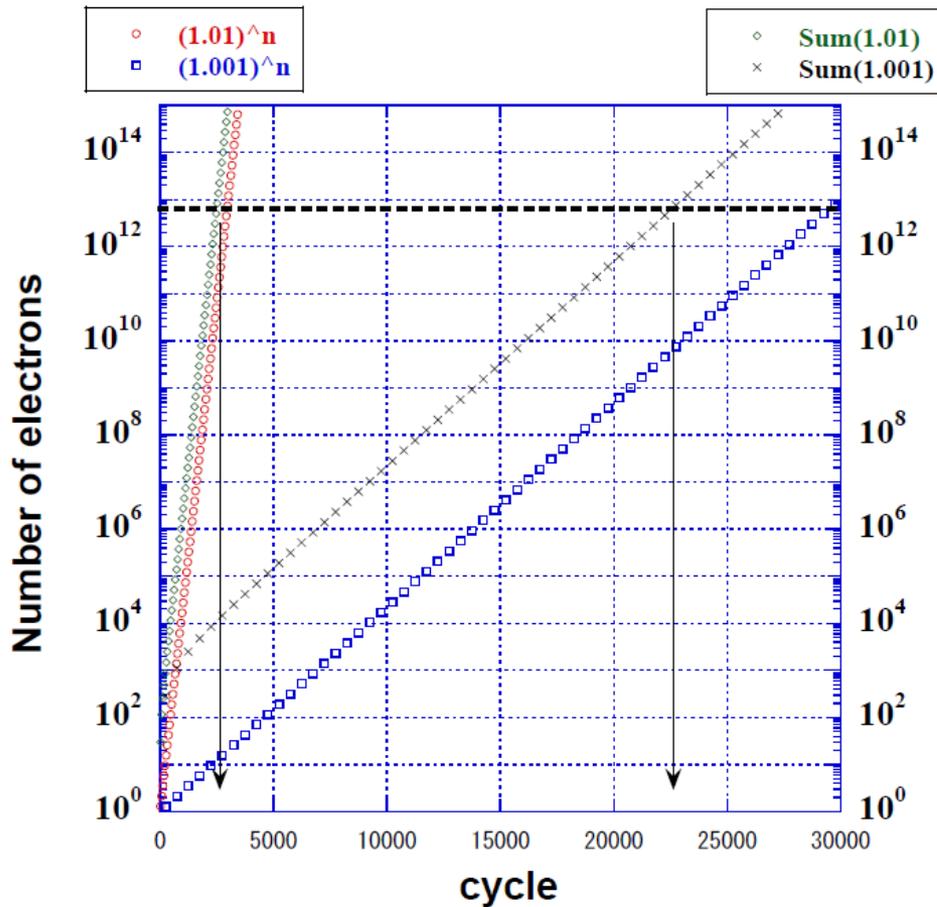
$C=100\text{pF}$ ,  $dV=10\text{kV}$

$Q=1\mu\text{C} \sim 6.2 \times 10^{12}$  electrons

$A*B=1.001$ の時、 $2.2 \times 10^4$  cycle程度  
(500us程度)で $1\mu\text{C}$ 程度に到達。

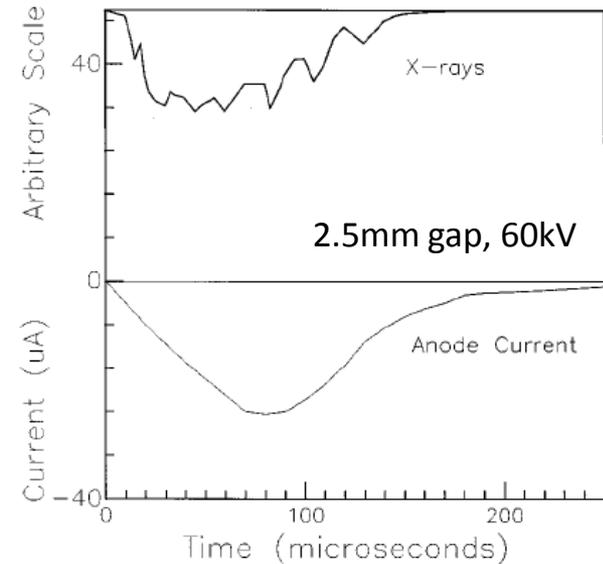
W.T.Diamond, J.Vac.Sci.Technol.A 16, 720 (1998)  
Fig.2より抜粋

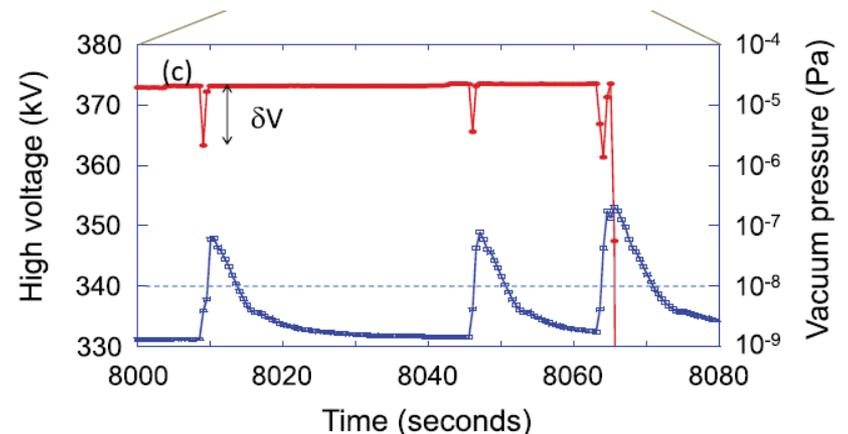
N.Nishimori et al., PRST AB 17, 0534012 (2014)  
Fig.5より抜粋

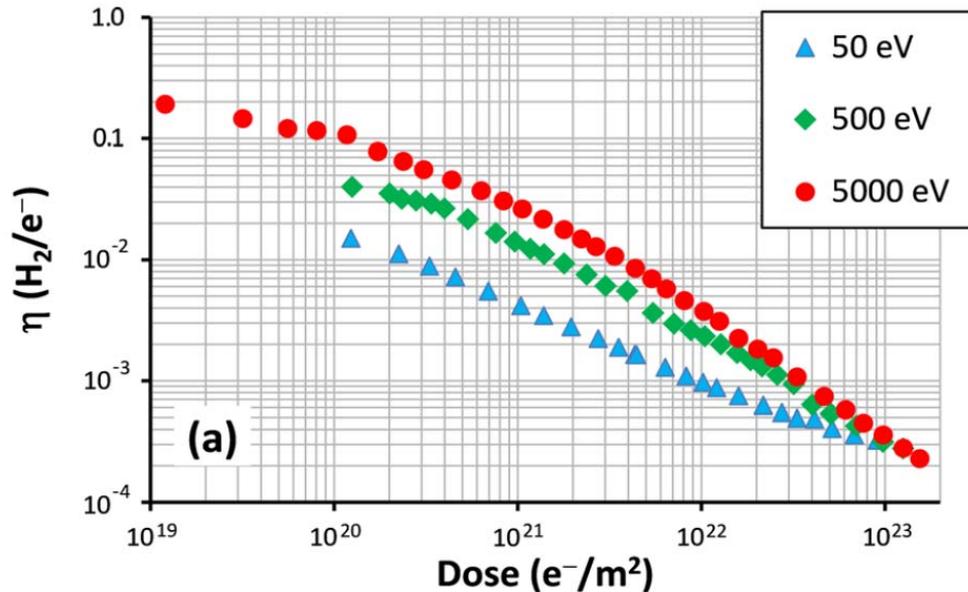
## SS316Lに対するESDによるH<sub>2</sub>放出

照射電子エネルギー 高い → ESDによるガス放出量が多い  
積算照射量 多い → " 減少

Oleg B. Malyshev et al., J. Vac. Sci. Technol. A 31 (2013) 031601 より抜粋 (Fig.2の一部)

放電の発生にイオン生成率に閾値があると仮定すると...

1. 放電によりDoseが増加  
同じ電子エネルギーにおいてイオン生成率が減少する。
2. 次の放電  
イオン生成率の閾値を超えるためには電子エネルギー(電圧)の増加が必要。

エージングにより徐々にかつ連続的に放電電圧が上昇する現象と矛盾しない。

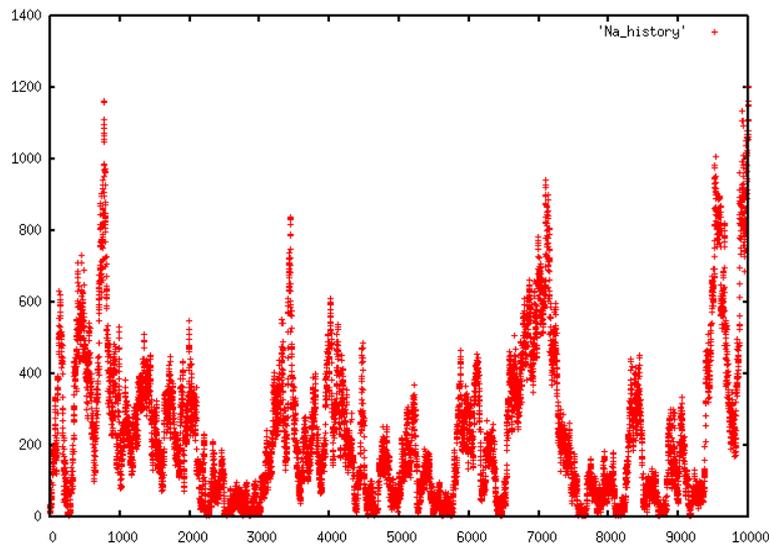
各cycleの電子数

Pi:0.323 ( $\sigma$ :0.3), Pe:3.4 ( $\sigma$ :0.8)

2次電子放出係数やイオン生成率のわずかな差で放電に発展するか否かが決まる。

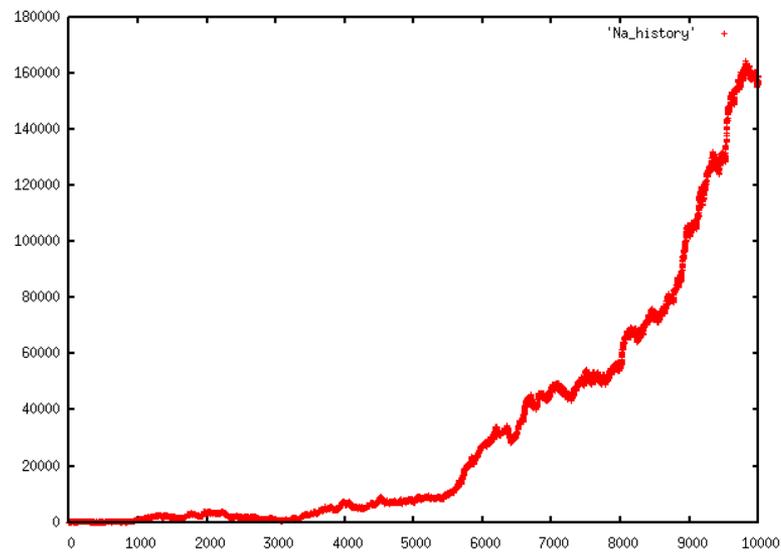
Pi:0.325 ( $\sigma$ :0.3), Pe:3.4 ( $\sigma$ :0.8)

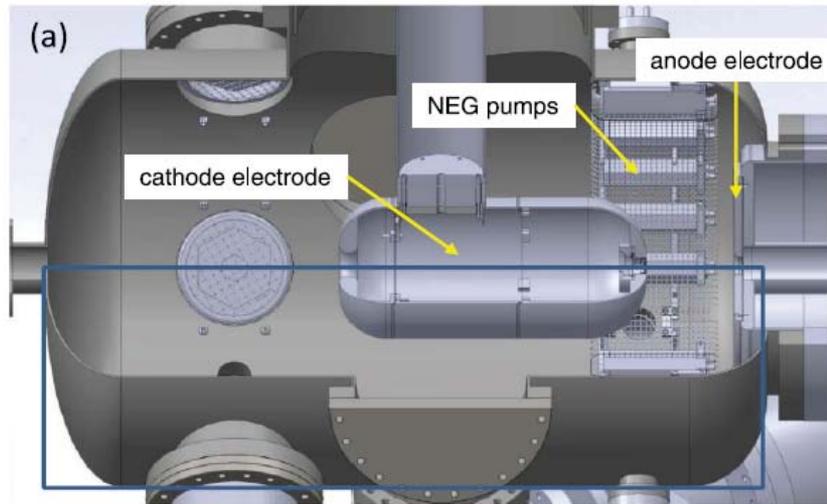
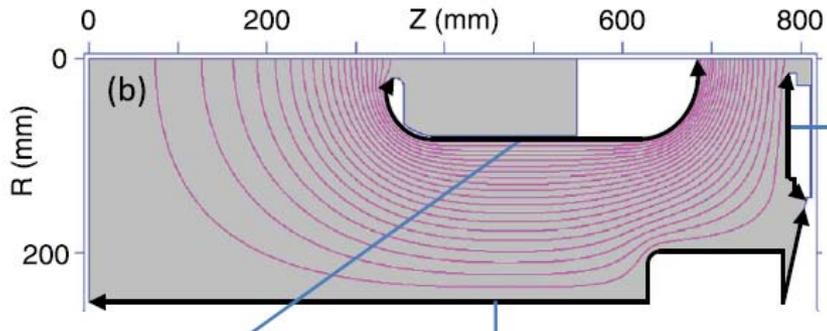
## 1号機

例えば、陰極からの電子軌道と陽極からのイオン軌道の重なりが起きうるエリアの広さ等が異なる事が放電し易さに影響しないだろうか？
