# 第85回ERL検討会

## 第二電子銃報告

### 前回報告(2014/3/12)からの進捗

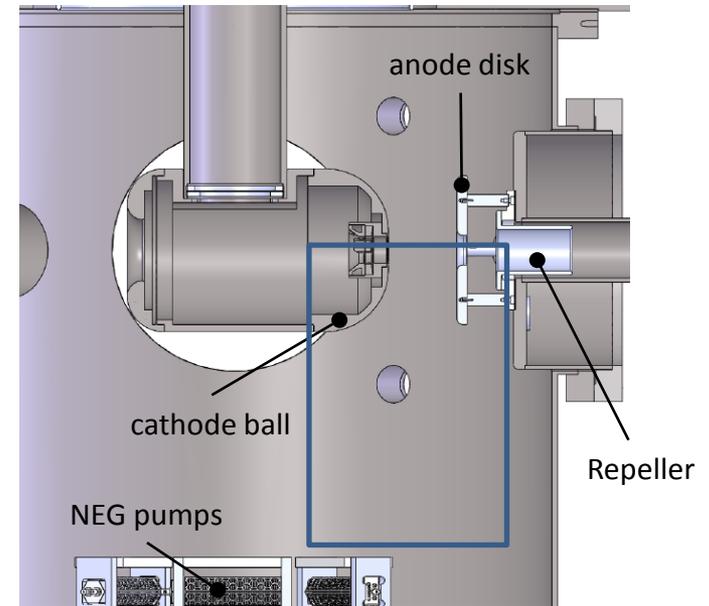
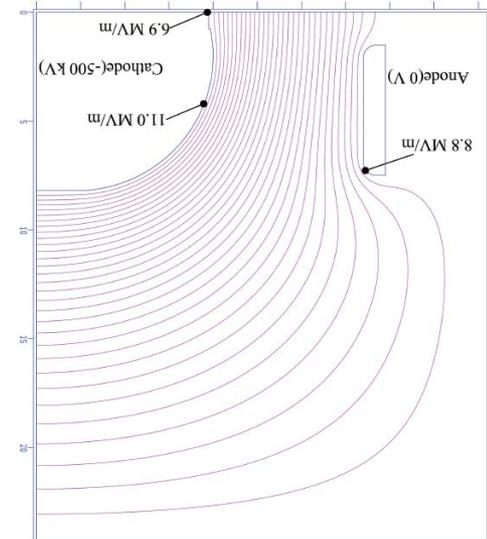
## 2号機

N.Nishimori et al., PRST AB 17, 0534012 (2014) Fig.3より抜粋

例えば、陰極からの電子軌道と陽極からのイオン軌道の重なりが起きうるエリアの広さ等が異なる事が放電し易さに影響しないだろうか？

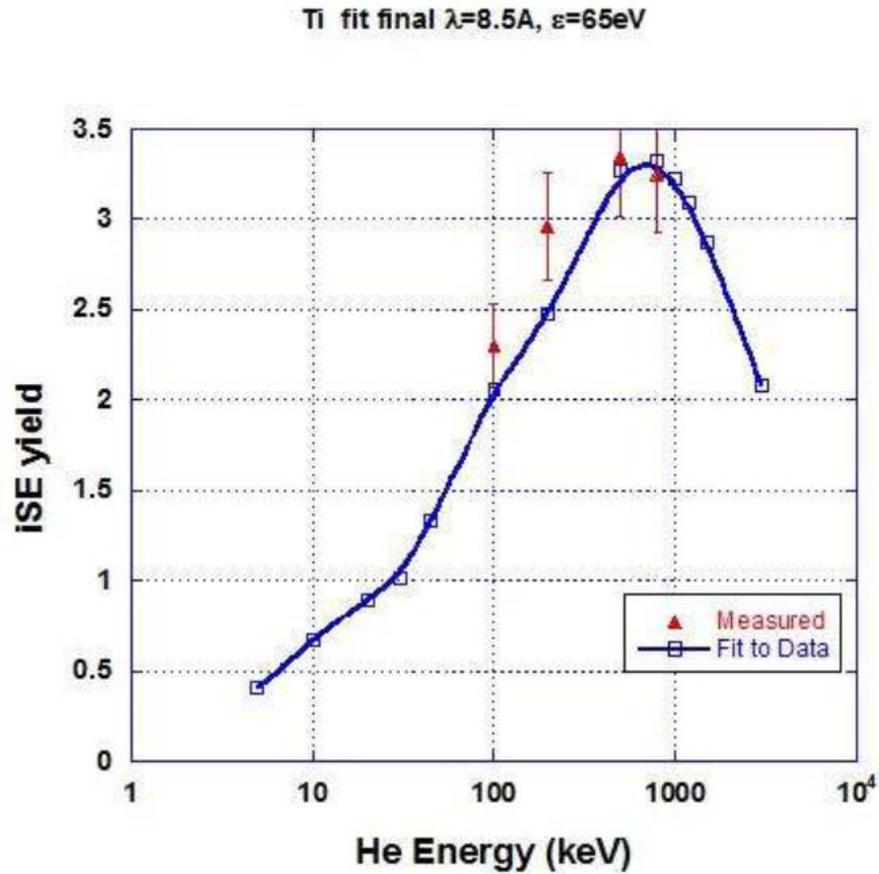
Figure 5.07 Showing the iSE yield parameters and data fit for Titanium

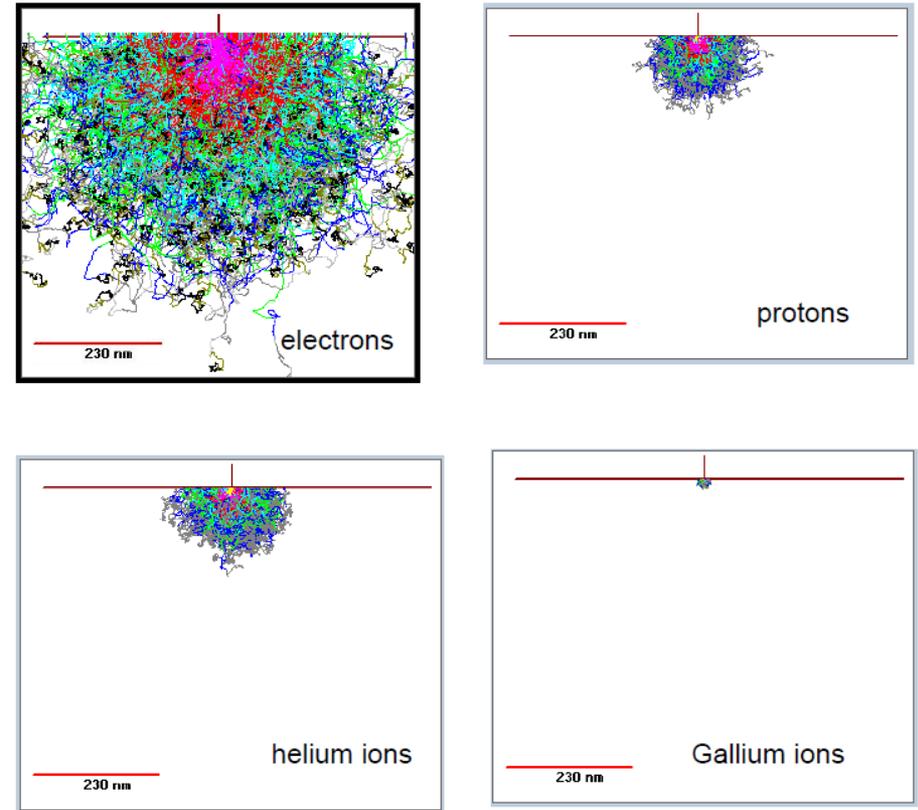
Figure 6.01 Comparing the interaction volume of 20 KeV electrons, protons, helium and gallium ions on copper. Pictures from Banyan and IONiSE.
