第7回ERL計画推進委員会

ERL主空洞の活動報告

2013/06/10

ERL主空洞開発

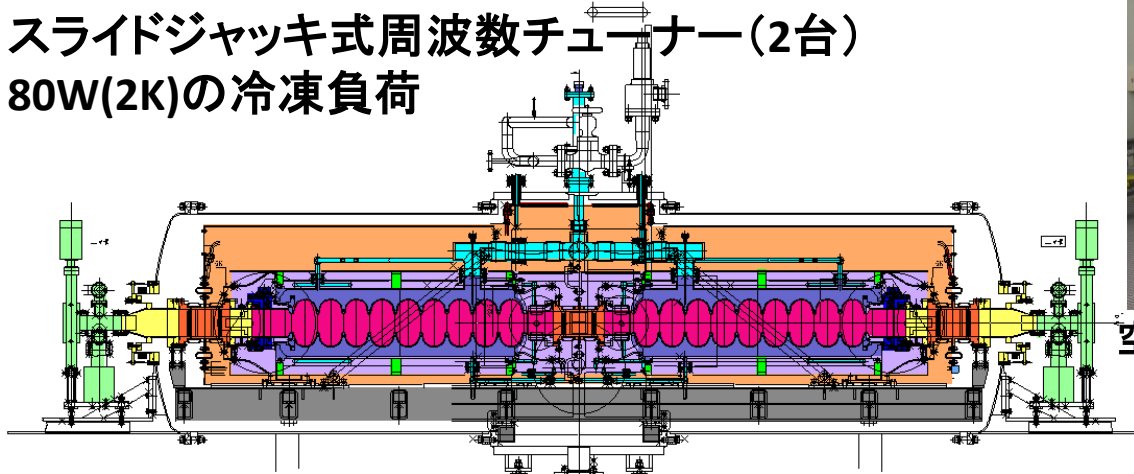
ERL主空洞モジュール

2台の9セル型ERL空洞を収納

3個のHOMダンパー(150W×2)

入力結合器2組(20kW CWの全反射)

スライドジャッキ式周波数チューナー(2台)

80W(2K)の冷凍負荷

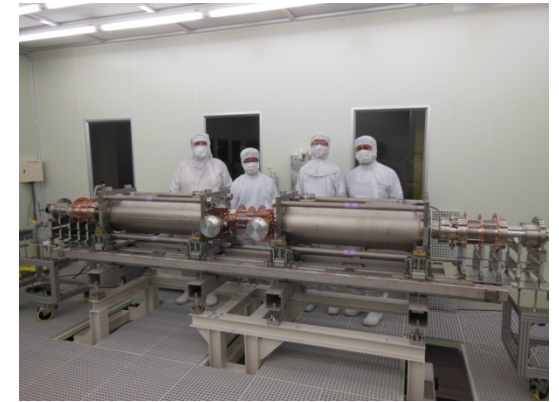
空洞、カプラー、HOMダンパー組立

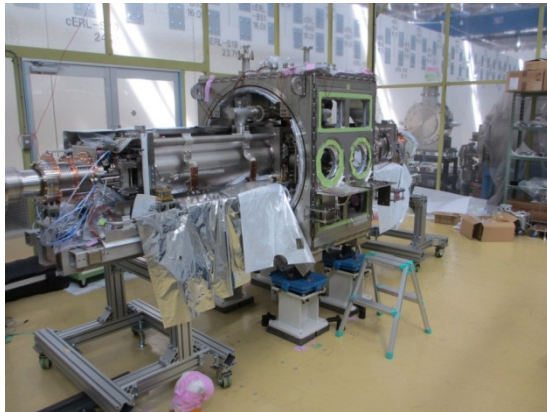
クライオスタット組立

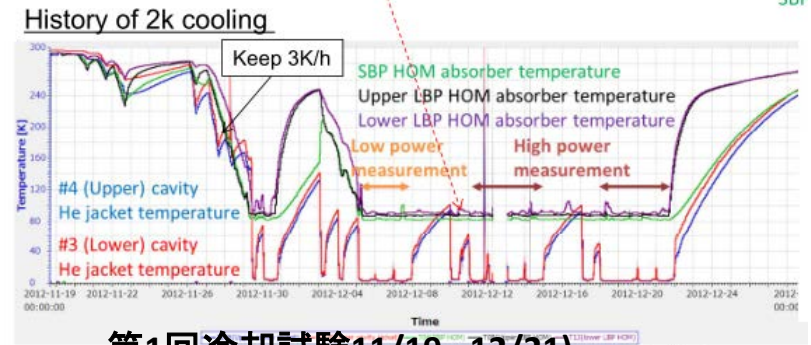
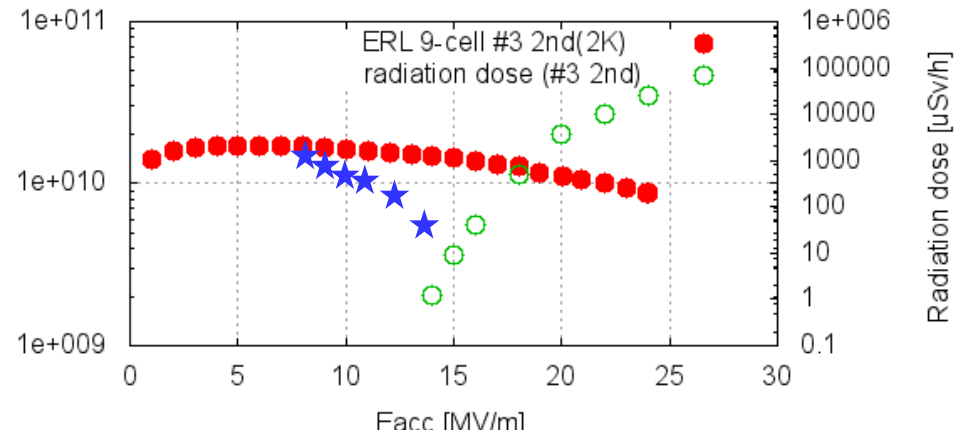
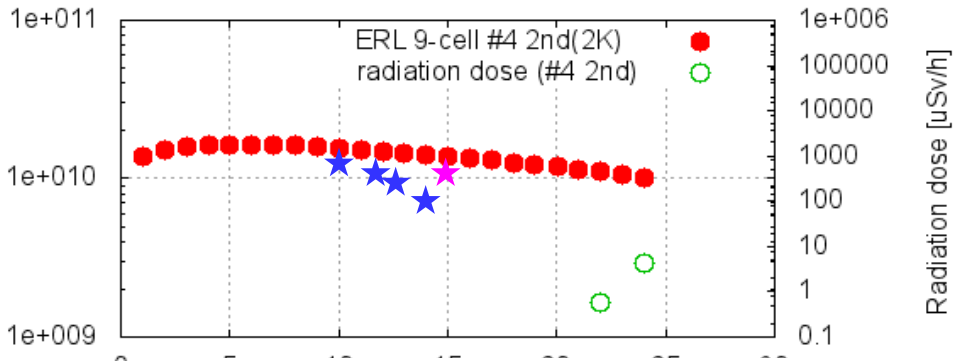
強いfield emissionが出現

- ・第1回冷却試験は11/19 - 12/21に実施
- ・100mAを可能にするCW空洞を実現
 - model 2空洞の設計と製作
 - 単体試験では25MV/m
 - モジュール組込後に強いFEが出現
- ・150W-HOMの吸収と冷却
 - 吸収特性はOK、30Wヒーター試験
 - 冷却でクラックが入った
- ・CW入力結合器
 - 15kW全反射を確認
- ・周波数チューナー
 - STF開発のスライドジャッキ、動作OK
- ・CW負荷に耐えるクライオスタット
 - 40Wの負荷を確認
- ・冷却でも失わないアライメント
 - 0.3mm以内を確保

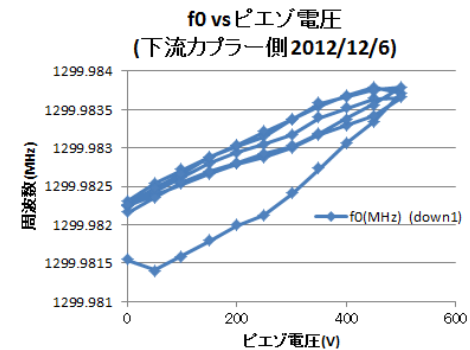
ピエゾチューナーの動作
