# 高エネ研・放射光科学研究施設での震災被害の状況と対策

高エネルギー加速器研究機構 放射光科学研究施設

## 概要

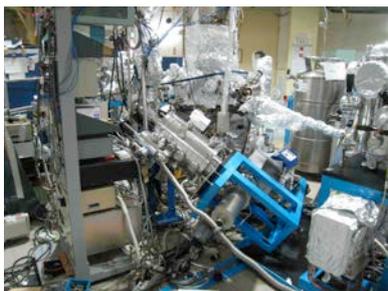
ビームラインのコンポーネントが転倒しなかったのに対して、ビームラインの下流に設置されている実験装置は、転倒するなど大きな被害がでたものがあります。実験装置は、実験によって場所を移動して使用するものもあり、置かれているだけで床に固定していない装置も多くありましたが、そのような装置のいくつかは転倒しました。とくに、高さを調整するために金属ブロックの上に置いてあった装置は、揺れでブロックから足がずり落ちて大きく移動・転倒しました。

写真2 転倒した実験装置

- ・実験装置、ポンベスタンドはコンクリートの床にアンカーボルトで固定する。
- ・居室の本棚は壁に固定する。上下段に分かれる家具は上下段を連結する。  
運転再開までの期間で、約500台の実験装置、本棚などを固定した。
- ・工具箱は常に施錠する。鍵をない場合には鍵を購入した。

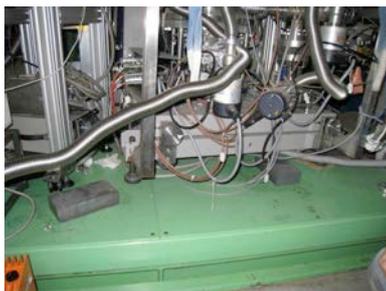
写真3 金属ブロックから落下

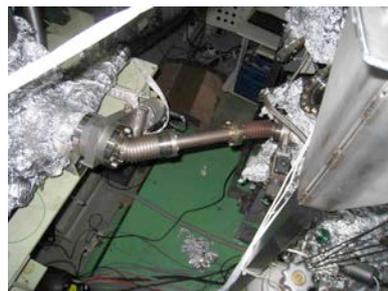
写真4 装置の移動で曲がったベローズ

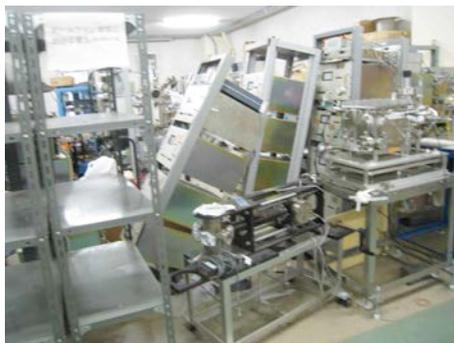
真空ポンプの電源や実験装置のコントローラーなどが設置されているラックのうち、床にボルトで固定されていなかった物は揺れで移動し、転倒した物も多数ありました。

写真5 真空ポンプの電源が転倒

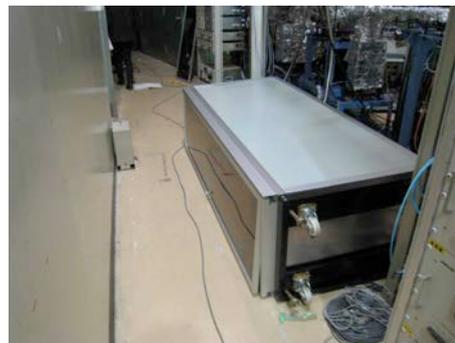
写真6 インターロック用ラックが転倒

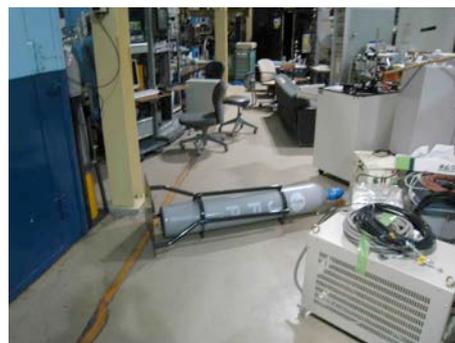
実験ホール内のすべてのガスポンベはボンベスタンドに鎖で固定されていたが、ボンベスタンドが床に対して固定されていなかったものは、ボンベスタンドごと転倒したのがありました。また、ポンベを固定している鎖の取り付け部の不良により、鎖がはずれて転倒したポンベもありました。

写真7 ガスボンベがスタンドごと転倒

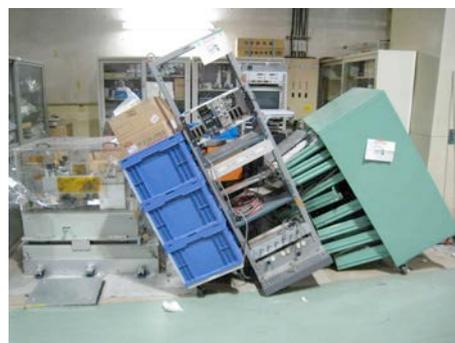
鍵をかけていなかった工具箱には、地震の揺れで引き出しが飛び出し、バランスを崩して転倒したものが多くありました。

写真8 工具箱が転倒

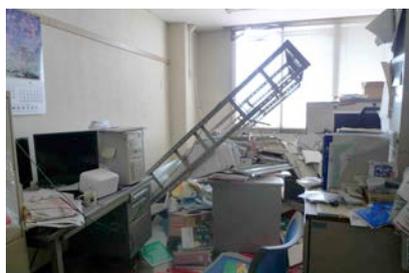
壁に固定していなかった本棚が多数転倒しました。転倒した本棚のために部屋のドアが開けることができなくなって部屋に閉じこめられ、電話で助けを求めた職員が高エネ研内の他の研究所にいたとのことです。また、書籍の重さで変形した本棚もありました。2段重ねタイプの書庫で上下段の連結をしていなかった物は上下段がずれ、上段が落下した物もありました。

写真9 傾いた本棚

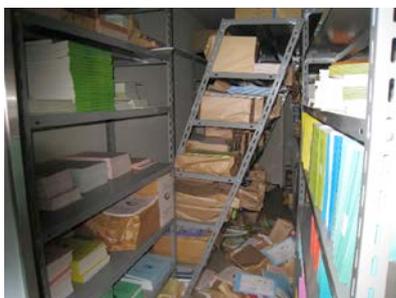
写真10 本の重さで変形した本棚

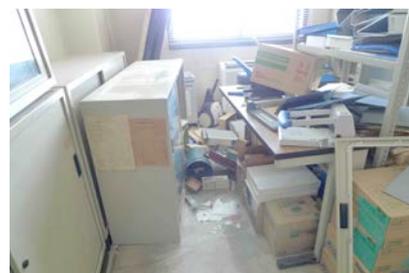
写真11 上段が落下した書庫  
ガラスも割れた

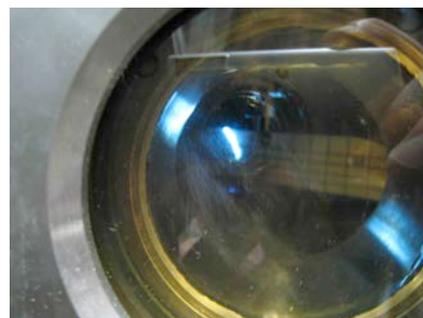
写真12 震災後初めてのX線  
蛍光板がX線で光っている(中央の光)。  
左右対称になるはずが、地震によりコン  
ポーネントがずれたため、傾いている。

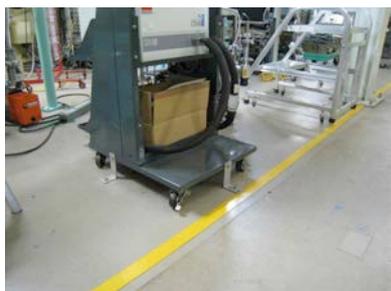
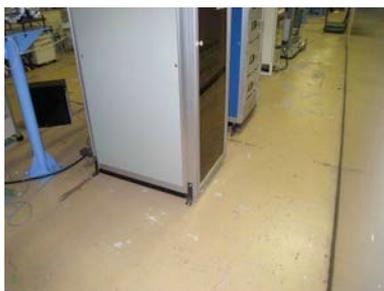
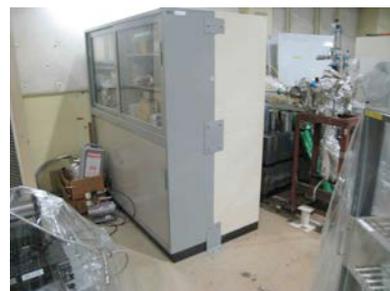
写真13, 14, 15 金具を使い、床にアンカーボルトで固定したラックと書庫
