BL-15 の建設と立ち上げ状況

○上條亜衣, 小山篤, 丹羽尉博, 仁谷浩明, 清水伸隆, 五十嵐教之
高エネルギー加速器研究機構 物質構造科学研究所 放射光科学研究施設

概要

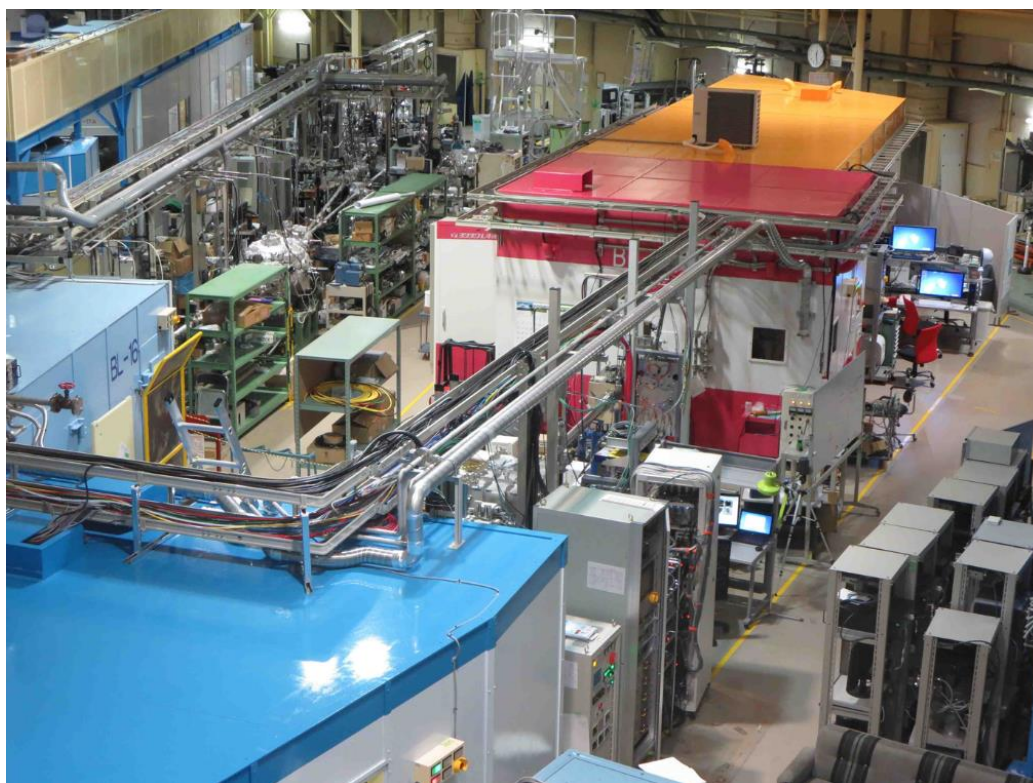
写真 1 BL-15(上流より)

青色ハッチ、赤色ハッチ、オレンジハッチはそれぞれメインハッチ、A1 ハッチ、A2 ハッチ

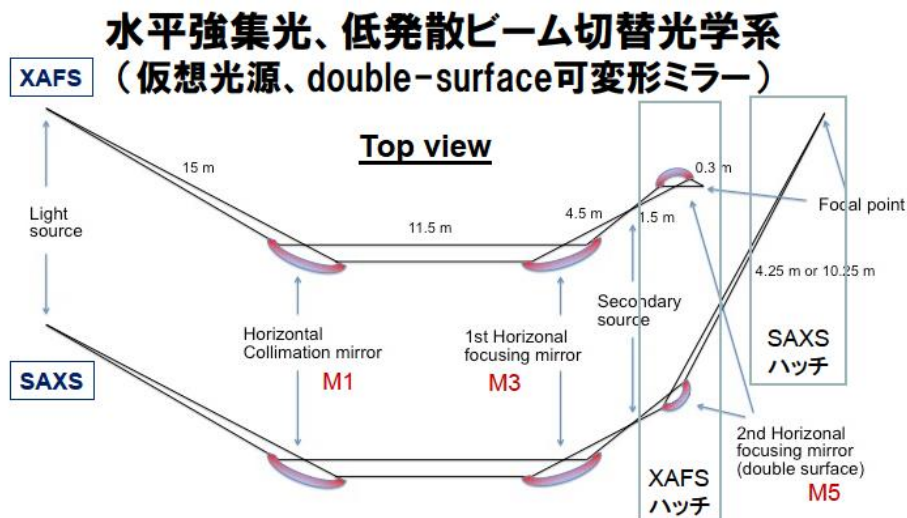
図 2 集光光学系(水平方向)

広がりをもって放射される放射光を実験試料の位置で集光させるためにミラーによる集光が行われている。水平方向は M1 ミラーにより放射光を平行化し、さらに M3 ミラーにより光源点から 31m 地点に設置したスリットの位置に集光させて、そこを仮想光源点とする。M5 ミラーは曲率を変えることができる両面ミラーで、A1 ハッチ使用時には強く曲げて M5 ミラーから 30cm の位置に集光させ、集光点に試料を置いて XAFS 実験を行う。A2 ハッチ使用時にはミラーの裏面を使い、A2 ハッチ内に集光させる(図 2)。垂直方向は M2 ミラーにより、それぞれの集光点に集光させる。M4 は高調波(実験に使うエネルギーの 3 倍、4 倍などのエネルギーを持った X 線)を除去するためのミラーである。

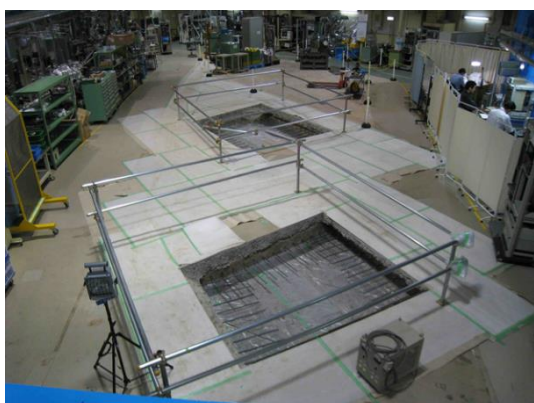
写真 3 床工事の様子

放射光実験ホールの床の梁の間隔は $3\sim 7\text{m}$ 程度あり、コンクリートも薄いために、梁から離れた場所では人が近づくと体重により床が沈みビームが動くことが観測されるビームラインもある。BL-15 ではそのような動きを抑えるために、主要な光学素子は梁の上に載るように設計した。しかし、M3 ミラーと M5 ミラー、XAFS 実験装置は梁から離れた位置に設置することになってしまったため、その部分の床を補強する工事を行った。厚さ 20cm の既設コンクリート床を撤去し、新たに厚さ 50cm のコンクリート床を敷設した。工事前後に行った振動測定では、補強工事の効果が確認された。

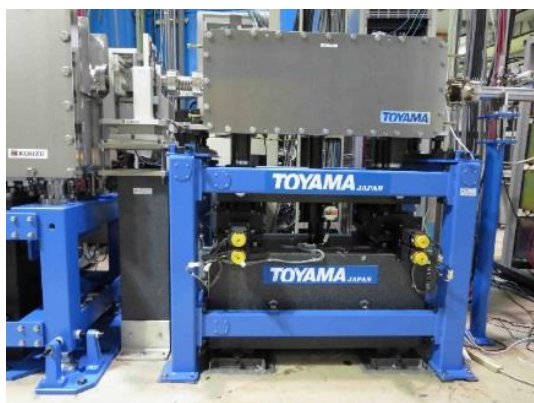
写真 4 M2 ミラーとスリット
駆動機構の架台として石定盤を使用

ミラー、分光器など主要な光学素子の架台は固有振動数を持たず、重量も重たい石定盤で作成して振動を抑えた。他にも真空ステーションのポンプを除振台に乗せる、ポンプとビームラインの間に長めのベローズを入れるなどの振動対策を施した。

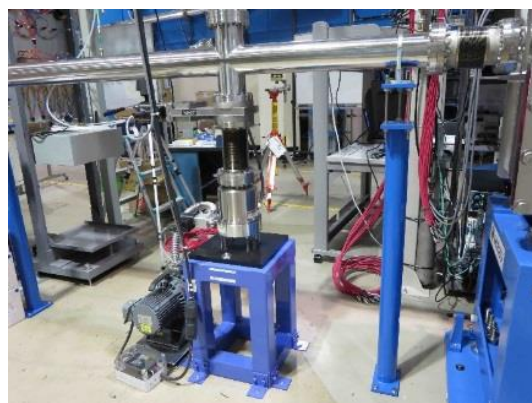
写真 5 真空ステーション
ポンプは除振台、砂入架台の上に設置

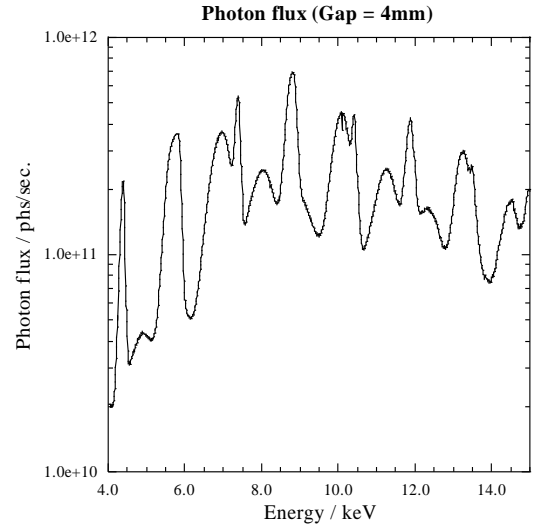
2013年10月17日にビームラインに初めて光を導入した(写真6)。その後挿入光源の永久磁石の最小間隔 4mm で測定したビーム強度はほぼ計算通りであった(グラフ1)。

グラフ 1 ビーム強度測定結果 左が計算値、右が実測値

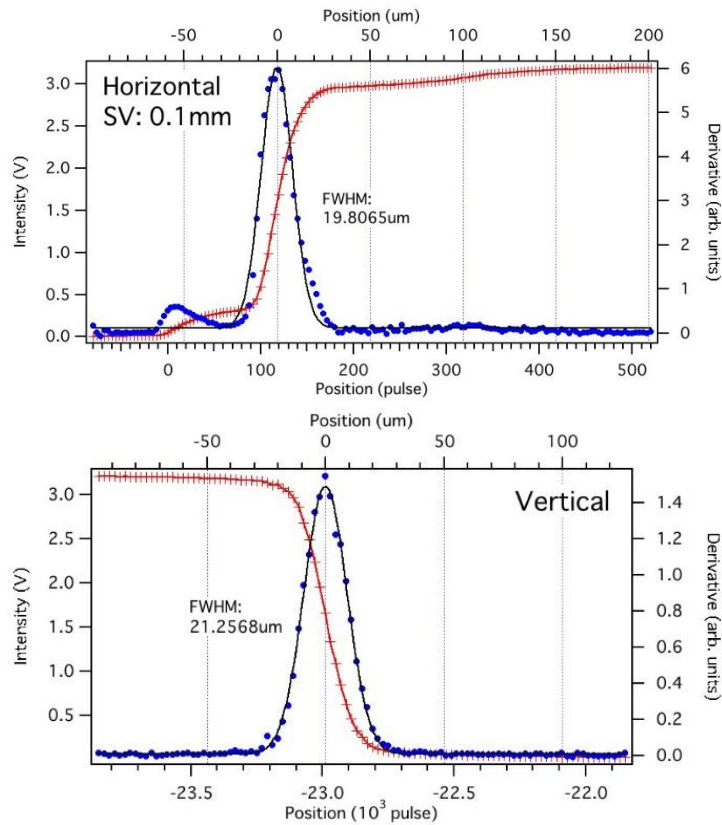
グラフ 2 ビームサイズ測定結果

A1 ハッチにて測定されたビームサイズは横方向が $19.8 \mu\text{m}$ (計算値 $20 \mu\text{m}$)、上下方向が $21.3 \mu\text{m}$ (計算値 $10 \mu\text{m}$) であり、横方向はほぼ計算通りであった。

上:横方向、下:上下方向

- ・分光器に不具合
 - ▶ 2 つの結晶位置を微調整するピエゾ素子が故障している。夏の施設シャットダウン時に修理を行う予定である。
- ・測定データが変動する
 - ▶ 分光器の 2 結晶を回転させて入射角を変えたとき、ビームが縦方向に動く。結晶の角度を微調整する軸の動作が影響していると考えられるので、夏の施設シャットダウン時に調整を行う予定である。
- ・上下方向のビームサイズが予想値よりも大きい
 - ▶ M2 ミラーのスロープエラーが原因ではないかと考えられている。
- ・M4 ミラーを光軌道上に挿入すると約 $20 \mu\text{m}$ だった上下方向のビームサイズが約 $300 \mu\text{m}$ になってしまう
 - ▶ M4 ミラーの歪みが疑われている。ミラーを強く抑えて固定すると歪みが生じることがあるので、固定の仕方を再検討する。ミラー自身の重みも歪みの一因と考えられる。また、ミラーの表面粗さも原因の可能性が有る。

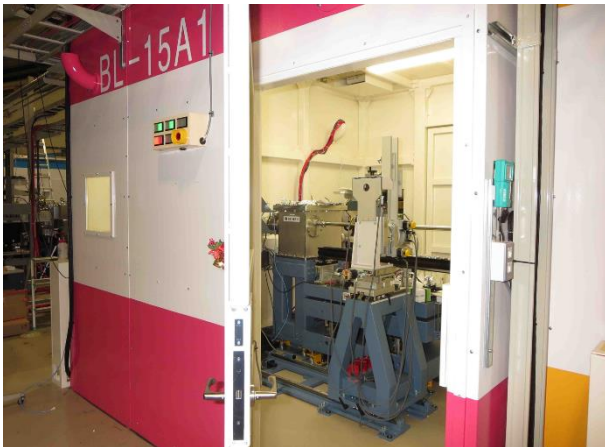
写真 7 A1 ハッチと XAFS 実験装置

XAFS とは X 線吸収微細構造のことであり、X 線を照射した際にスペクトル上で観測される振動構造である。XAFS 実験ではこの XAFS の解析によって X 線吸収原子の電子状態やその周辺構造などの情報が得られる。

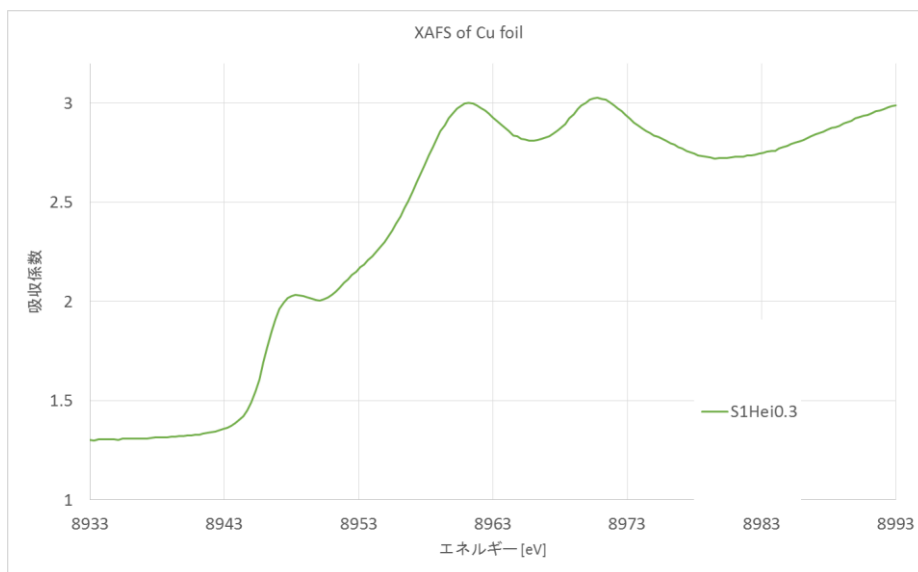
グラフ 3 Cu foil (6 μ m) の透過法 XAFS スペクトル

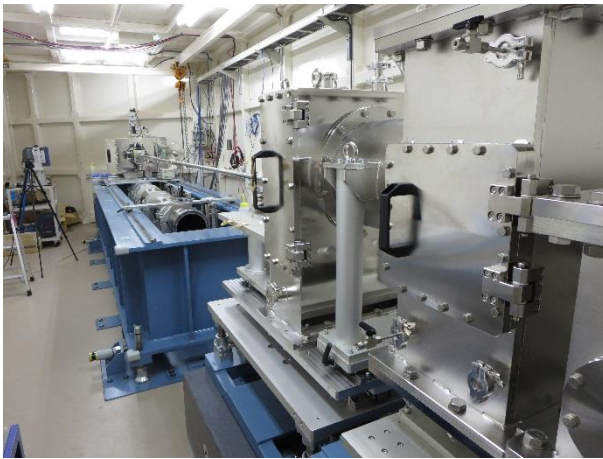
写真 9 A2 ハッチ内

BL-15A2 ハッチでは今年 2 月に光導入に成功した。写真 9 は A2 ハッチ内の回折計と実験装置であり、手前から奥に向かって放射光が入射される。テスト測定時は M2 ミラーが未調整だったため、水平方向は集光していない。3 重らせん構造のコラーゲンに X 線を当てると、周期構造に応じた回折ピークが観測された(図 3)。
