# KEK-PF 真空紫外軟X線ビームライン BL13A の散乱光対策

田中 宏和<sup>\*1</sup>, 豊島 章雄<sup>\*1</sup>, 菊地 貴司<sup>\*1</sup>, 小澤 健一<sup>\*2</sup>, 間瀬 一彦<sup>\*1</sup>

<sup>\*1</sup>高エネルギー加速器研究機構 物質構造科学研究所 放射光研究施設

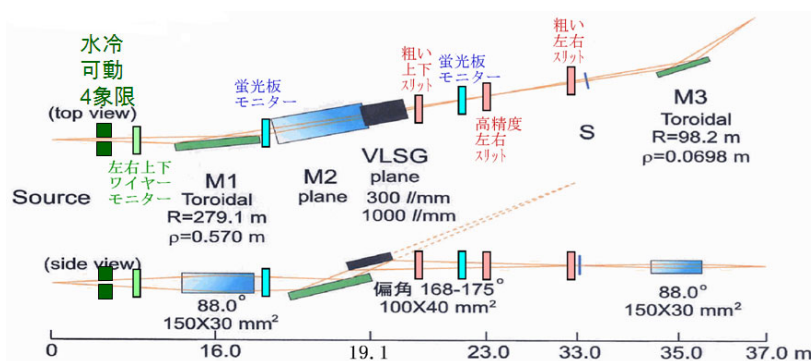
図1 分光器の光学素子構成

(VLSG は不等刻線間隔平面回折格子、M1 は前置鏡(集光鏡)、

M2 は平面鏡、M3 は後置鏡(集光鏡)、S は出射スリット)

BL13A は、電子が周期的な磁場により繰り返し曲げられた時に出る準単色の光を用いるアンジュレーターと呼ばれる挿入光源と、入射スリットレス可変偏角 Monk-Gillieson 型分光器が用いられており、光エネルギー 30eV ~ 1000eV の領域で単色化された明るい光を得ることができる[2]。光学素子の配置を図1に示した。その設計性能は、最高光エネルギー分解能 ( $E/\Delta E$ )が 30000~8000 であり(図2)、分解能 10000 のときの光強度(フォトンフラックス)が  $2 \times 10^{12} \sim 6 \times 10^{10}$  photons/s である (図3)[3]。

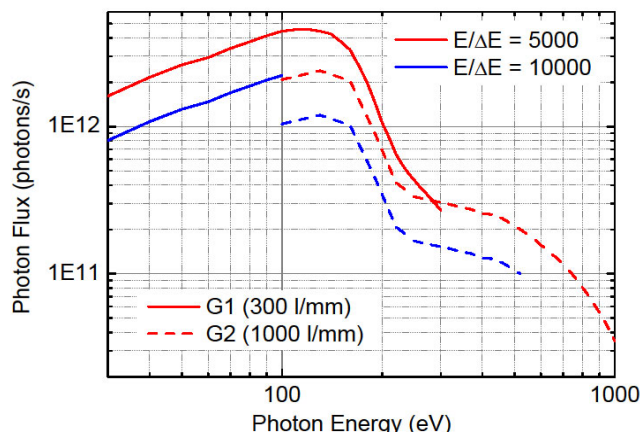
図3 フォトンフラックス

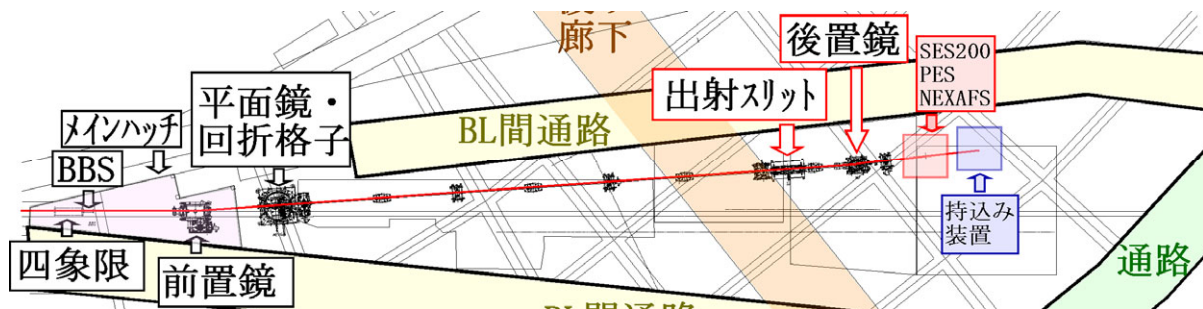
ビームラインの配置は、図4のようになっており、光学素子やビームシャッター(BBS)は、それぞれ専用のチェンバーに入っている。チェンバーの間は、図5のように主にICF70の真空ダクトでつながれており、その内径はφ35mmで、真空度を維持するため、電解研磨が施されている。

図4 BL13A ビームライン配置図

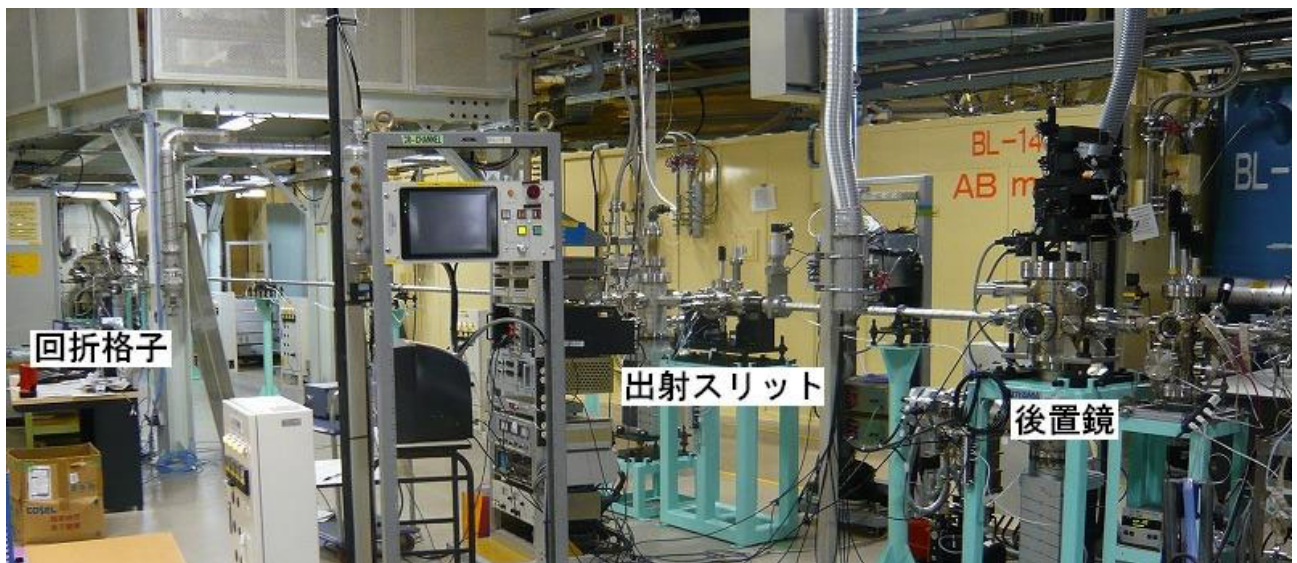
図5 BL13A 全景

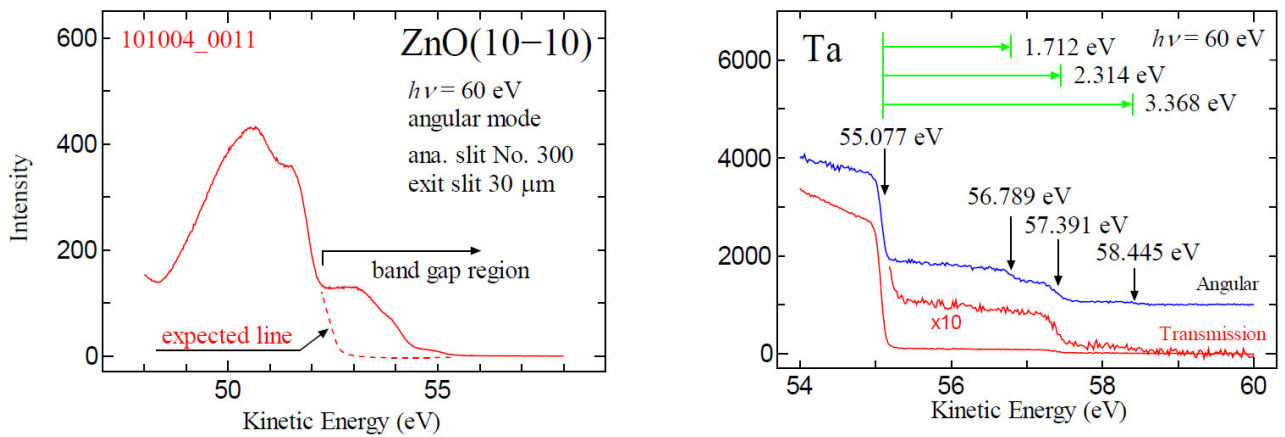
BL13Aの建設は主に2009年の夏に行われ、秋にビームライン調整を行った後、2010年1月よりユーザー実験が始まった。まもなく、同年2月より、本ビームラインで光電子分光装置SES200を使用している共著者の小澤氏から設定エネルギーが60eVの光を試料に当てて角度分解光電子スペクトル測定をした時に由来不明の構造が観測される旨の報告があった。その後、春季のビームタイムで試料や測定条件を変えて、測定を行った(図6)ところ、試料を変えてもビームラインの設定光以外の条件を変えても由来不明の構造が観測された。そのため、ビームラインから設定エネルギー以外の光が試料に導入されている可能性が高くなった。その場合、測定結果の妥当性に疑問が生じてしまい、意味のある実験が行えない可能性が出てきたため、夏期シャットダウン明けにビームライン調整のビームタイムを設定し、原因追求を行うこととなった。

図6 設定外光の混入報告

(左グラフは単結晶 ZnO 表面の価電子帯スペクトル, 右グラフが多結晶 Ta 板のフェルミ端近傍のスペクトル。ZnO スペクトルでは, 52–55 eV に, Ta スペクトルでは 55 eV より高い運動エネルギー領域に設定外光により励起された構造が見られる)

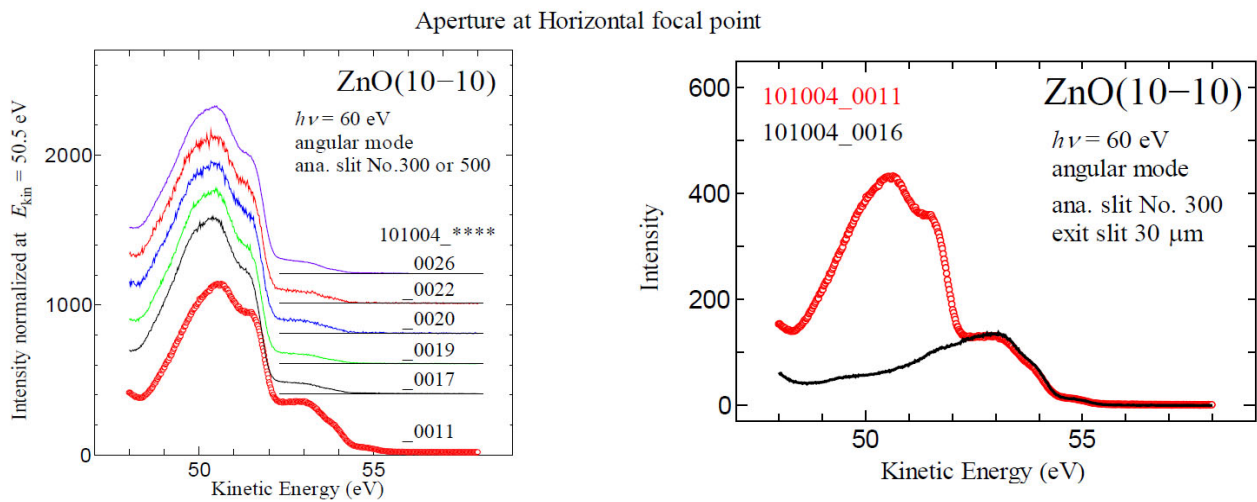
まず、高精度左右スリットで規制すると、裾の高さが 30%ほど減ったが、不十分であった。また、高精度左右スリットの規制条件を変えると設定光が消え、設定外の光のみが試料に導入されることが分かった。(図 7)

図7 高精度左右スリットによる設定外光の変化

(光路規制による ZnO 表面の価電子帯スペクトル変化。規制を行わない\_0011 では設定外光による励起構造が強く、規制を行うと強度が減少する (左グラフ)。規制条件によっては、設定外光のみの構造が観測される(右グラフ, \_0016))

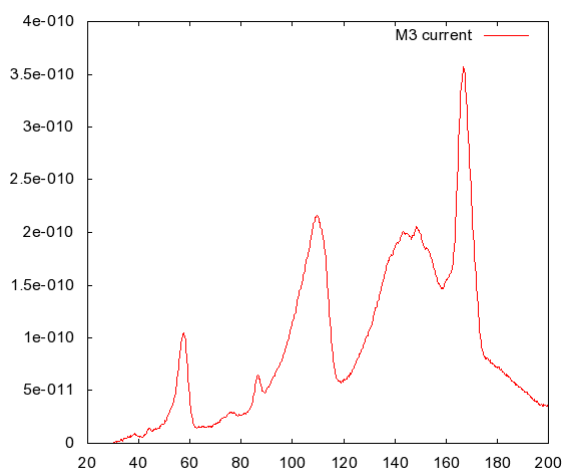
後置鏡に光が照射されると光量に応じて後置鏡から電流が取れるようになっており、精密左右スリットを設定外の光のみを出力する条件にして、後置鏡電流を用い、アンジュレーターギャップ 131.3 mm でアンジュレータースペクトルを測定した。また、設定光を主に出力し設定外の光をできるかぎり減らした条件でも同じアンジュレータースペクトルを測定した。その結果を図 8 および図 9 に示す。比較すると、図 8 の 170eV 付近のピークが図 9 にも小さく見えており、図 9 には元のスペクトルに図 8 のスペクトルが足されたものであることが推定できる。また、図 8 のスペクトルの横軸を少し伸ばし、縦軸を大きく伸ばしたものが図 9 の元のスペクトルであることも推測できる。よって、設定より高エネルギーの光が設定光に混入していて、その設定とのずれはおおむね比例的であると推測された。

図 8 設定外光のみの条件

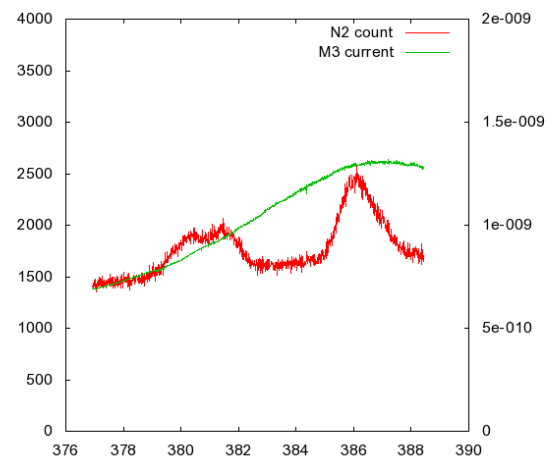
また、アンジュレーターギャップを調整し、小さい吸収のある 385eV 付近に光量のピークが来るようにアンジュレータースペクトルを調整し、N<sub>2</sub> の吸収スペクトルの測定を行った。すると図 12 のように、吸収のピークはかえって小さくなってしまった。そのため、アンジュレーターから発した光が設定外の光の光源であることが分かった。

図 12 設定外光のみの条件  
(緑：後置鏡電流、赤：イオン収量)  
(図 11 と比べると山が小さい)

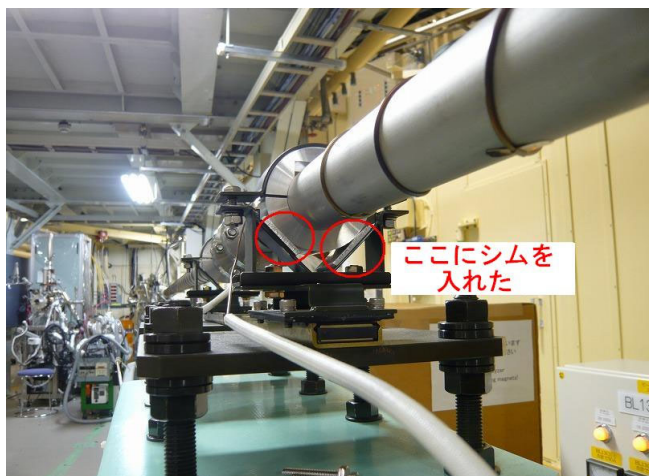
前置鏡、平面鏡および回折格子が曲がっている可能性も検討したが、それぞれ、照射面を変更しても、 $N_2$  スペクトル測定による 385eV 付近の設定外の光の状況はほとんど変わらなかったため、設定外の光の原因がそれらの曲がりではないことが確認された。最後に、回折格子と出射スリットの間のダクトの反射を検討した。ダクトは円筒面のため左右集光点が変わり、試料に集光しないと考えられた。しかし、図 15 のように反射してくることは、ありえると考えられた。そのため、念のためダクトをサポートとダクトの間にシムを図 16 のように入れ、継ぎ目のペローズをゆがませることで傾け、 $N_2$  スペクトル測定による 385eV 付近の設定外の光を観測した。その結果、図 17 のように図 11 と比べ大きく変化したため、設定外の光は回折格子と出射スリットの間のダクトの反射による散乱光が原因だと、断定された。

図 16 ダクトの傾け方法

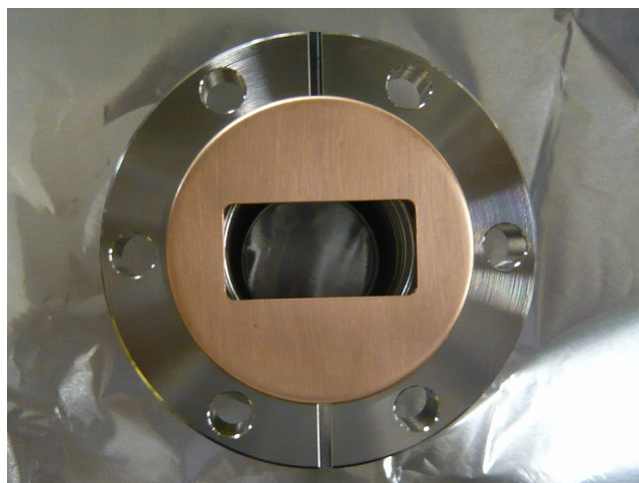
図19 ガスケット加工マスク

対策としては、散乱光を止めるマスクやスリットを導入することが考えられたが、真空度を考えると、ユーザーの実験時間が迫る中、真空を破って、それらを設置することは難しく、応急対策としてダクトを傾けたまま、使用してもらうこととし、冬のシャットダウン中に、ダクトの継ぎ目に ICF70 用のブランク銅ガスケットをマスクに加工したもの(図19)および粗い左右スリットが付いている六方管に散乱光防止上下スリットを追加することとした。

本稿執筆時点で、マスクおよびスリットの設置を行ったところである。ガスケット加工のマスクは3つ設置し、光源から約26m地点のベローズの上流側、約29m地点のベローズの上流側、32m地点のベローズの下流側にそれぞれ設置した。今後、ビームライン調整を行い、散乱光防止上下スリットの位置を決める予定である。
