課題番号： 2009I004

研究責任者： 人見尚、株式会社大林組 技術研究所

**建設材料の欠陥や不良部位イメージングによる破壊メカニズムの解明**  
**Solution of the destruction mechanism using imaging of the defect or the defective part of**  
**the construction materials**

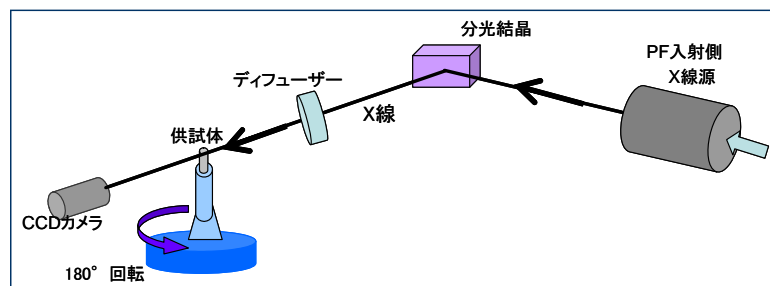
図-1 X 線 CT 装置の構成

X 線 CT 撮影は, PF のビームライン BL-14B を用いた。図-1 に装置の構成を示す。PF のリングから引き込まれた X 線は, まず分光結晶に照射され, 適切なエネルギーに調整される。さらに, 照射範囲の X 線強度を揃えるためにディフューザーを透過させ, 供試体に照射される。供

試体を透過した X 線は像として CCD で受光される。得られるデータは、角度を変えて撮影された透過像である。これらを

再構成することで、供試体の断面図が得られる。コンクリート構成元素と空気の X 線吸収係数の比較より、15~25keV が X 線の照射エネルギーとして適していることがわかった<sup>1)</sup>。X 線はエネルギーが小さいほど透過力が低下するため、本試験における照射エネルギーはおよそ 25keV 付近に設定した。再構成には、PF で作製されたソフトウェア CtCalc(画像における回転中心位置の算出)、CtCbp(Cbp 法に基づく断面図再構成)、Raw2Bmp(画像の形式変換)を用いた。本試験で用いた CCD カメラは、Photonic Science 社製の X-FDI で、水平方向は 8.9mm、高さ方向は 6.7mm の視野を有し、構成画素数は 1384×1040 である。断面図としては、9.0mm 四方の領域となり、構成する画素の寸法は 0.00645mm である。

X線 CT 装置の構成は、前節と同様とした。照射エネルギーは、細骨材とセメントペースト部

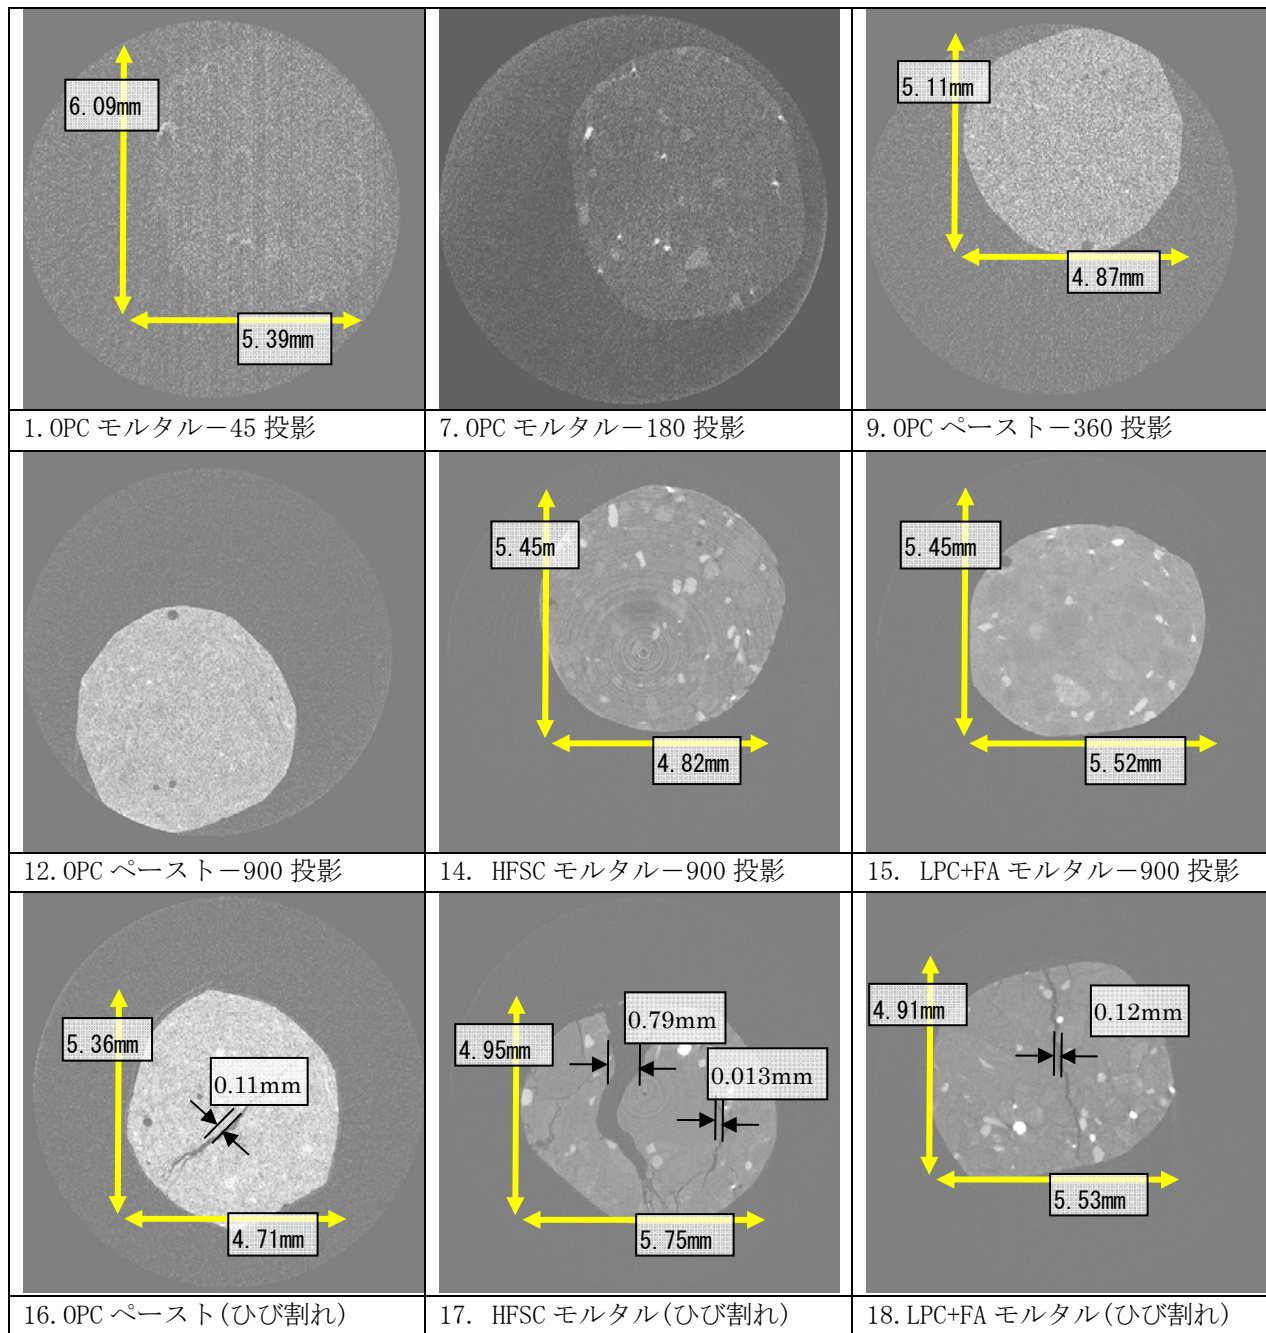
図-2 各供試体の断面

露光時間や投影数など、条件を変えた 18 回の観察を実施した。供試体、条件および結果の一部を表-3 にまとめた。観察結果を元に断面図を求めた結果を図-2 に示す。空気は黒色、材料部分はグレースケールで表示した。

観察番号 9~12 までは、OPC のセメントペーストを観察対象とした。一番条件の良い観察番号 12 の断面図において、気泡が明瞭に観察できる結果となった。観察番号 13~15 においては、各種モルタルの撮影を行った。それぞれ骨材を明瞭に区別できることが分かった。しかし、観察番号 9~12 の結果も併せると、セメントペースト部分の詳細観察には不向きであること考えられた。観察番号 16~18 において、ひび割れを導入したモルタルの観察を行った。ひび割れは明瞭に観察することが可能であり、ひび割れ幅は画素数を数えることで求めることが可能である。観察番号 18 は熱収縮チューブを用い、側面を拘束した状態での撮影結果である。チューブは断面図には明瞭に現れず、また内部の断面図にも影響を及ぼさないことが分かった。

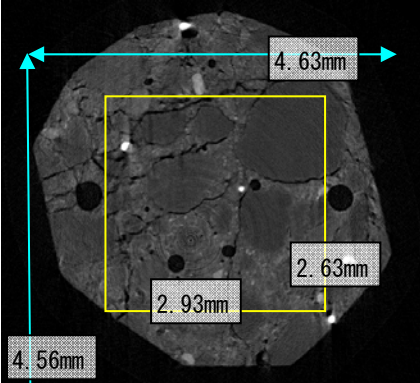
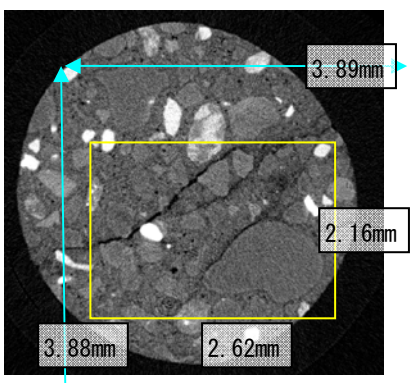
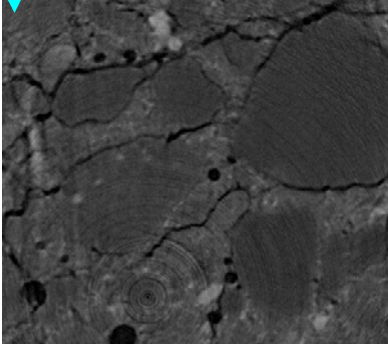
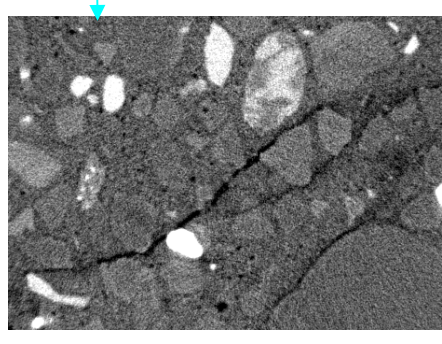
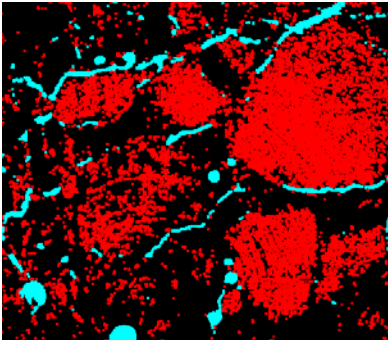
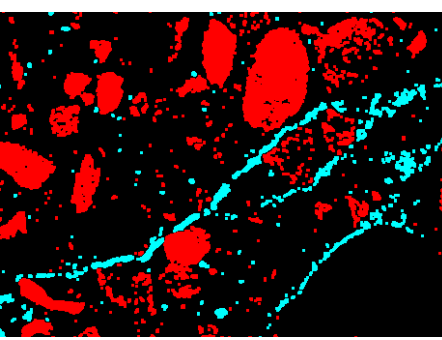
図-3 ひび割れおよび断面の可視化結果

観察結果のうち、普通ポルトランドセメント、およびHFSCの結果を図-3に示す。上段に断面の全体、中段に抽出した領域、下段にひび割れと細骨材をのみを抽出した画像を示す。周囲の空気やひび割れは黒色、未水和のセメントは白色で表示されている。細骨材はOPCでは周囲より若干暗色の粒状の領域、HFSCでは周囲の領域より若干明るい粒状の領域で表示されている。この細骨材の色調の違いは、OPCに比べHFSCはケイ素を多く含み相対的にカルシウムの含有量が低いことに起因する。OPCモルタルの図-3に

においてひび割れは水色、骨材は赤色で示した。その他の部分は、セメント硬化体となる。いずれの供試体においても、ひび割れは細骨材とセメント硬化体との境界を通るように存在する傾向が見られた。図-4 にひび割れと細骨材の像を厚さ方向に 800 枚を集積することで得られる立体像を示す。いずれもひび割れは、骨材周囲を包むように存在する様子がみてとれる。本観察法により非破壊でひび割れを観察することが可能で、さらに、骨材などひび割れ発生と関係すると思われる材料を抽出しそれらの三次元的な位置関係を把握することが可能であり、コンクリートの破壊過程の観察には有用であることが分かった。

得られた透過像群を用い、PFで用意されたソフトウェア (CtCalc, CtCbp, Raw2Bmp) により断面図を求めた。断面全体では画像の規模が大きいため、供試体内部の長方形の領域を抽出し、その部分に関し、ひび割れ部分および骨材部分を二値化により抽出した。これらの処理にはImageJを用いた。なお、二値化を行っても、画面全体には点状のノイズが残った。このノイズを消去するために、ひび割れおよび骨材の抽出後の結果の図にスムージング処理を施した。そ
