入射器の現状

加速器第五研究系研究主幹 古川和朗
(2018年8月16日付け)

光源リングの運転状況

PF-AR における HOM ケーブルに関するトラブル

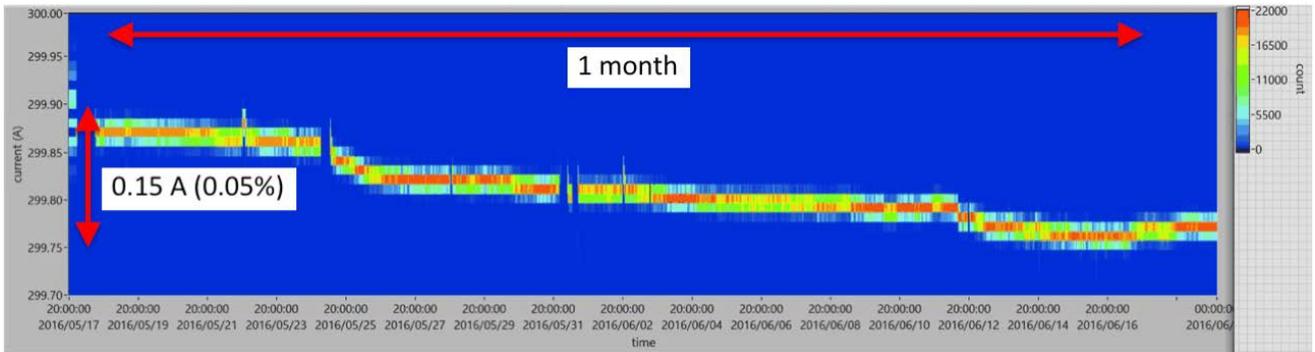
図1 パルス収束電磁石電源の1ヶ月間 50 Hz 連続試験結果の例。24時間の安定度は0.01%以下。

また、高い精度のパルス動作のために、正確にビームの3ミリ秒前にタイミング信号が必要となり、パルス毎に異なる電磁石励磁の情報も必要のために、全ての筐体に広域同期イベント制御・タイミング信号発生機構が組み込まれている。それぞれの蓄積リングは地下深度が異なるために、気圧・潮汐・温度による周長の変化を独立のクロック周波数の連続補正によって吸収している。入射器と SuperKEKB リングとは元々30ピコ秒の高い同期精度を実現するため、設計上入射器と完全同期したクロックで動作しており、高精度の3ミリ秒遅延信号の生成は容易である。ところが、同期しないクロックで動作する PF・PF-AR の周長補正の年較差・日較差の大きさは SuperKEKB の数十倍にもなり、3ミリ秒前にパルス電磁石向けの信号を発生した上で、約300ピコ秒精度で同期したビーム入射信号を発生するためには、予測制御の慎重な調整管理が重要になる。このような同期制御系は期待した通りに動作し、図1のように1ヶ月間では0.05%、1日では0.01%の安定度が得られており、仕様を充分満足している。

結果として、電力供給効率は317%、逆に電力回収効率は68.5%となる。IGBTのアナログ・フィードバック制御により、高安定（24時間安定性0.01%）で高電力回収効率（68.5%）の機構が構築できたことになる。なお、この効率の数値は、電源のうち、交流電力から直流電力に変換する直流電源の損失も含めた数値で、電力回収機構だけの効率では80%を超えと考えられる。

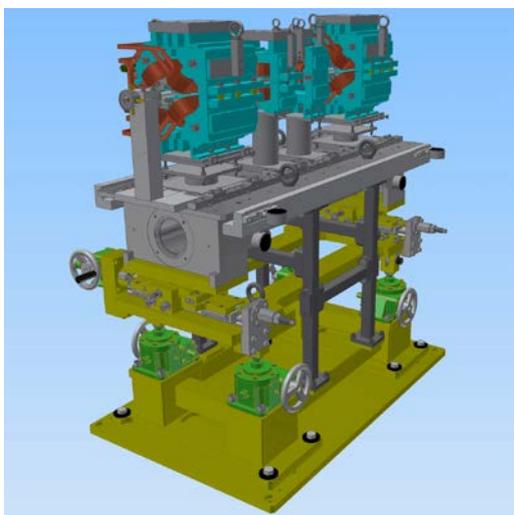
図2 パルス電磁石とその架台。高精度のアライメントを実現するための工夫が施されている。

ほとんどの新規のパルス電磁石については、新しく設計した架台に図2のように2台ずつのパルス収束電磁石とパルス軌道補正電磁石を乗せて設置された。この新しい架台は、SuperKEKBの本格稼働となるフェーズ3コミッションing運転に向けた、精度の高いアライメントに対応できるように工夫されており、ビームによるアライメント測定と架台の遠隔調整の組み合わせにより性能を発揮すると期待されている。

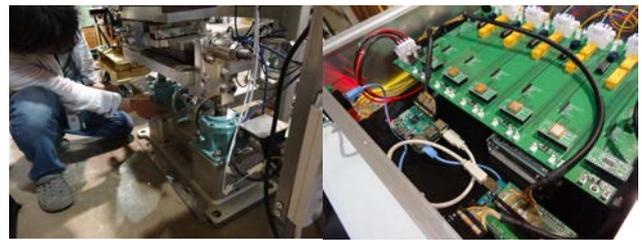
図3 収束電磁石の架台の駆動機構の開発。昨年設置した架台にモータを追加し、制御機構を接続する。

例えばこの図3の写真は、昨年度設置した電磁石の架台の駆動機構を遠隔制御にするための開発で、ステッピング・モータと制御機構を追加して、500 kg程度の重量について、1 μm 程度の位置調整を可能とする。低エミッタンスのビームを完成するためには、600 mにわたる、収束電磁石と加速管のアライメントは大変重要となるため、さまざまな検討、測定、開発を進めてきた。この追加遠隔駆動機構は、秋までに運用機器に組み込み、ビームを用いた試験を開始したいと考えている。

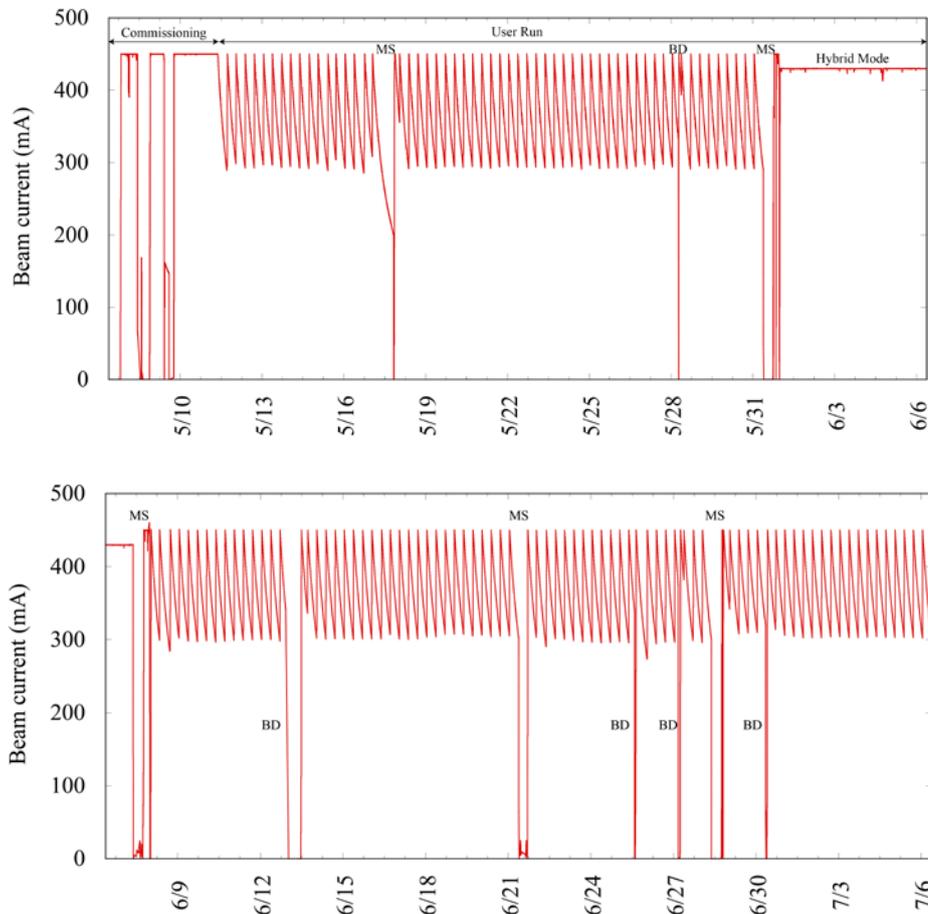
図1 PFリングにおける5月7日9:00～7月6日9:00までの蓄積電流値の推移。MSはマシン調整、BDはビームダンプを示す。

図1に、5月7日9:00～7月6日9:00までの約2ヶ月間の蓄積電流値の推移を示す。PFリングは、連休明け5月7日9:00に立ち上げを開始した。5月7日9:50頃リング電磁石の初期化を行っている最中に、6極電磁石電源(SFD)に不具合があることが判明した。制御系の不具合と予想され、すぐにメーカーに連絡し、午後から調査を行うこととした。午前中は入射路調整を行い、SFD電源無しでのビーム入射を試みたが、蓄積することはできなかった。メーカーの調査の結果、DAC/ADCモジュールの恒温槽の故障と判明した。図2に示すように、モジュールの内部基板は焦げ、抵抗2個破裂、配線も焦げているのが分かった。残念ながらこのモジュールの予備品はなく、また約24年前に製造された基板であるため、メーカー側の見解ではすぐに修理することは困難ということであった。幸いなことに、J-PARCハドロングループ(素核研)で同様の電源が使用されているということで問い合わせたところ、故障したモジュールの予備品があるとのことで、借用させ

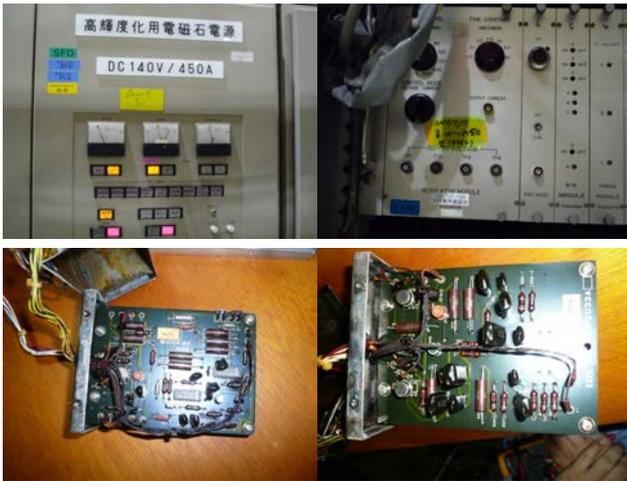
図2 PFリング立ち上げの5月7日に故障したSFD(6極電磁石: 1994年製造)電源。上右図の黒いダイヤルが3つについているモジュールが故障したモジュールで、下図がモジュール内部の基板。内部基板は焦げ、抵抗2個破裂、配線も焦げているのが分かった。

ていただけることになった。その予備品のおかげで、電源は無事に動作することができ、その後のビーム調整は順調に行われた。PFリングは、5月11日9:00から光軸確認が行われた後、ユーザ運転を再開した。6月1日9:00から6日間はハイブリッドモードでのトップアップ運転が行われた。ハイブリッド運転の蓄積電流値については、昨年11月の運転と同じ蓄積電流値(マルチバンチ400mAとシングルバンチ50mA)ではVW#14付近の真空が悪化したため、シングルバンチの電流値を30mAに下げて運転した。

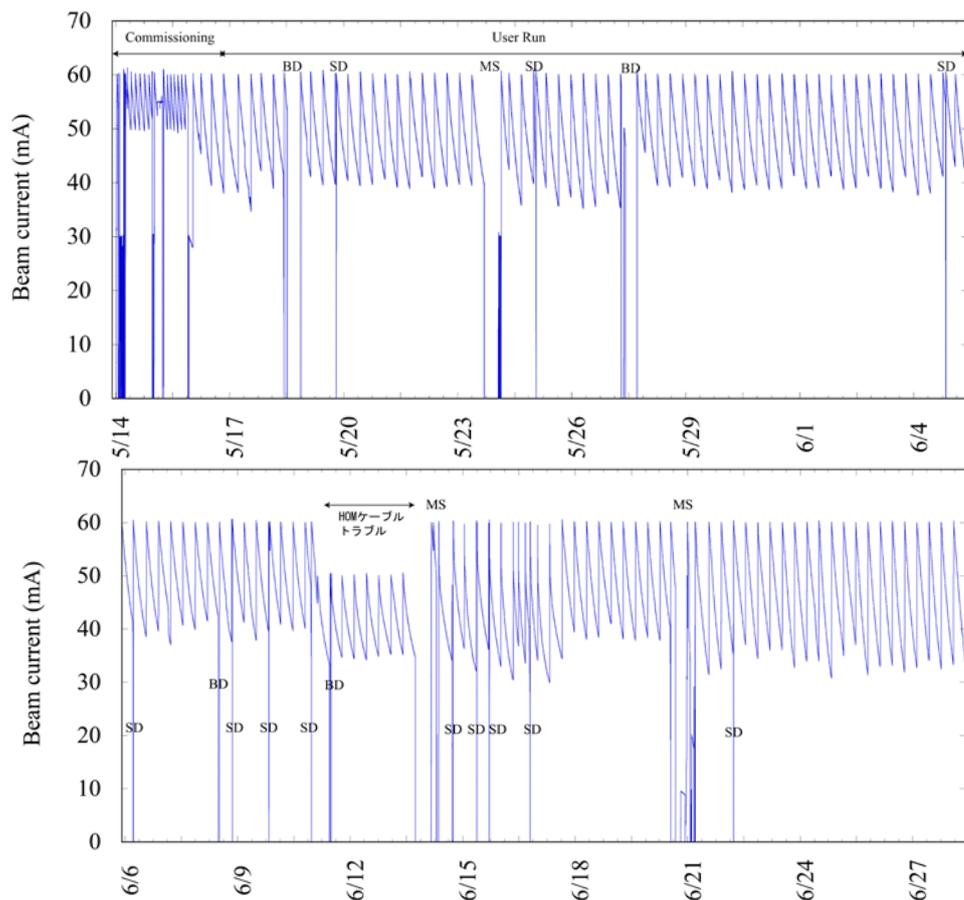
図3 PF-ARにおける5月14日9:00～6月29日9:00までの蓄積電流値の推移。MSはマシン調整、BDはビームダンプ、SDは寿命急落による再入射を示す。

図3に、PF-ARにおける5月14日9:00～6月29日9:00までの蓄積電流値の推移を示す。PF-ARは、5月14日9:00から立ち上げおよびリングの調整を行って、予定通り5月17日9:00から光軸確認を行い、ユーザ運転を再開した。PF-ARでは、RF関連の老朽化に起因するトラブルおよび寿命急落による再入射が頻発した。RFに関わるトラブルの1件目は、5月19日の1:49に発生した。PF-AR東電源棟にあるクライストロン用高圧電源がインターロック動作で停止し、ビームダンプした。担当者が来所して調査を行い、故障個所の基板を交換して復旧した。深夜における、過去に経験のない箇所での故障であったため、復旧までやや時間を要した。2件目は、5月28日の1:39にRF空洞の高次モード引き出し用ケーブル(HOMケーブル)の温度インターロックでRFがダウンし、ビームダンプとなったトラブルであった。温度スイッチをリセットし、さらに蓄積ビームの電流値を50mAに下げて運転を開始したが、4:20に再発した。そのため、HOMケーブルの交換が必要と判断し、9:00からケーブルの交換作業を行った。このトラブルについては、詳細を後述する。6月6日～12日の期間、ビーム寿命急落による再入射が4回発生した。6月12日以降に起こったビーム寿命急落は、アンジュレータNW14-2のギャップを最小の8mmにしたことによる。6月14日のマシン調整日にこの現象を調査したところ、垂直方向のビーム軌道がNW14-2の場所で下側に寄っていることが分かり、蓄積電流値や他のビームラインのギャップの変更等のビームの条件が変わることによってビームが削れてしまうことによるものと判断した。6月18日未明にNW14-2のギャップが40mmまで開いたことでビーム寿命が長くなり安定した。後日6月21日にも調査を行ったところ、垂直方向のベータトロンチューンを変えると寿命が変わることが判明した。NW14-2のギャップを8mmまで閉めてもビーム寿命が減少しないチューンを見つけたが、ビーム寿命の変化の様子が変わった(図4)。ベータトロンチューンとビーム寿命の依存性を理解するため今後も調査を続ける予定である。6月11日10:06にRF HOMケーブルの温度上昇の報告があり、安全をみて17:00の入射から蓄積電流値を50mAまで下げて運転することとした。6月14日のマシン調整日にそのHOMケーブルを予備のケーブルと交換し、6月15日0:30から蓄積電流値を60mAに戻して運転した。今回は温度が上昇し始めたところで交換したため、若干黒く変色していた程度

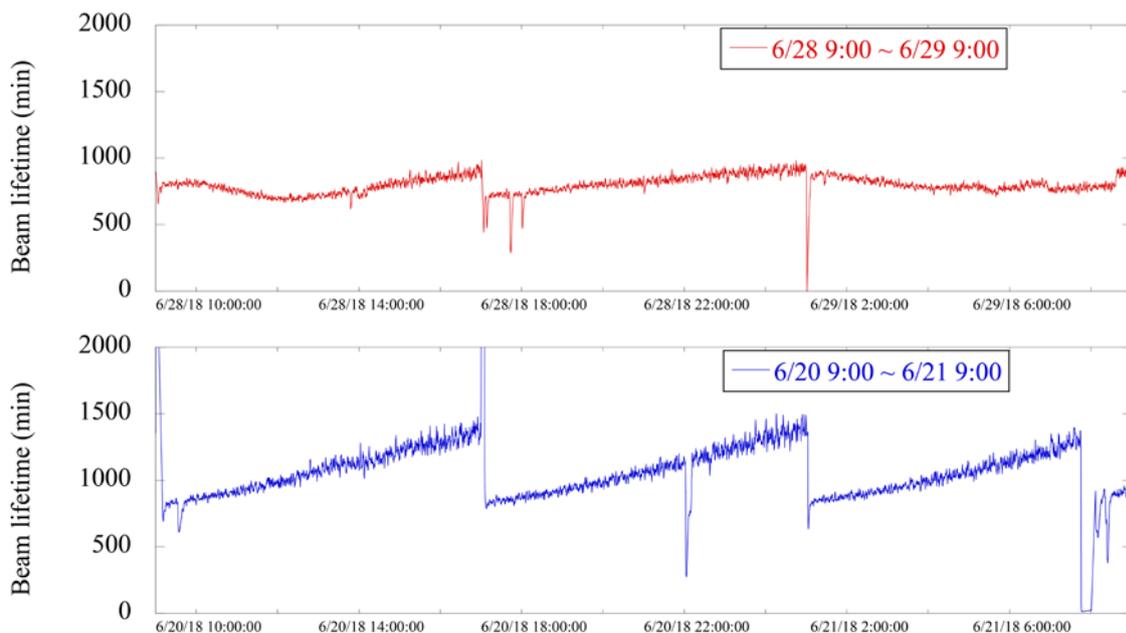
図4 PF-ARにおける1日のビーム寿命の推移：垂直方向のベータトロンチューンを変えた後のビーム寿命（上図），変える前のビーム寿命（下図）を示す。

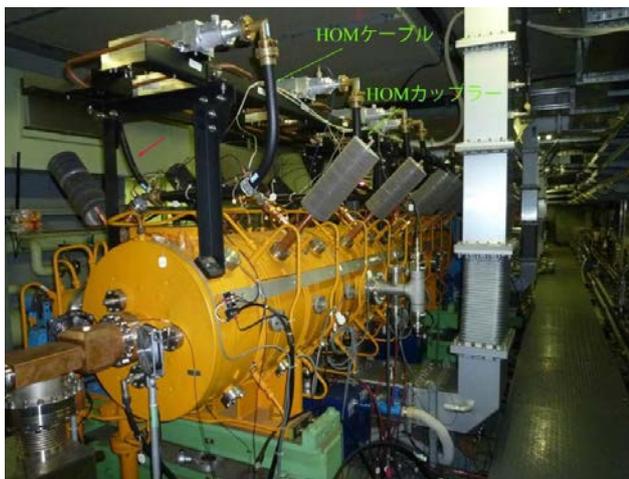
図5 PF-AR 東直線部の APS 空洞 (E-4) の写真 (5/28 撮影)。空洞当たり12個の HOM カップラーが取り付けられ、取り出した HOM 電力は HOM ケーブルを通して3 kW 水冷ダミーロードに導かれる。今回交換した後の HOM ケーブルを赤色矢印で示す。

上述したように PF-AR 東電源棟 (AR 東棟) の RF が停止しビームダンプした。空洞 E-4 (東直線部, 最下流の空洞) の高次モード (higher order mode, HOM) ケーブルの温度異常を示すインターロックが動作していた。PF-AR では11セル APS 型加速空洞を6台使用しており、それらの空洞の加速セルから有害な高次モードの電磁場を引き出すために、空洞1台あたり12本 (1台の空洞だけ10本) の HOM ケーブルが使われている。それぞれの HOM ケーブルには2個の温度スイッチが取り付けられており、温度60°C以上になるとスイッチが動作し、ローレベル系で RF を停止する。空洞と HOM ケーブルの写真を図5に示す。最初のインターロック動作 (1:39) の後、温度スイッチをリセットし、最大ビーム電流を50 mA に下げて運転再開を試みたが、約1時間後に同じインターロックが動作した。シフトリーダーが当該ケーブルの交換が必要と判断して早朝に担当者に連絡し、朝9:00頃から交換作業を開始した。新品の予備ケーブルと交換後、AR 東棟のクライストロンを立ち上げ、11:53にユーザ運転を再開した。不具合のあったケーブル (NH-HF-20D ケーブル, 両端コネクタ付き) を調査したところ、内導体と外導体の間に螺旋状に入っ

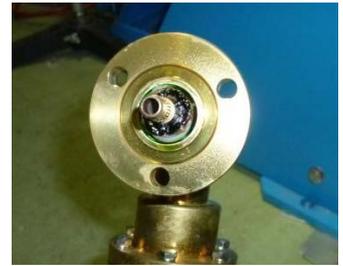
図6 故障した HOM ケーブルに付属する L 型アダプタ (ダミーロード側)。絶縁体のポリエチレンが黒色に変色していた。

ているポリエチレン製の絶縁体のうち、ダミーロード側の絶縁体が黒色に変色して一部溶けていた (図6, 図7)。反対の HOM カップラー側の絶縁体は健全であった (図8)。ちなみに、ケーブルに貼り付けたサーモラベルは、中央部とダミーロード側ともに60°C以上の温度上昇があったことを示していた (図9)。

前回ケーブルを交換してから約10年が経過しており、今回のケーブル発熱の原因は、AR トンネル内の強い X 線環境下での経年劣化が原因と考えられる。他の HOM ケーブルも同程度の年月使用しており、交換が必要な時期に来ていると考えられるため、対策を検討中である。

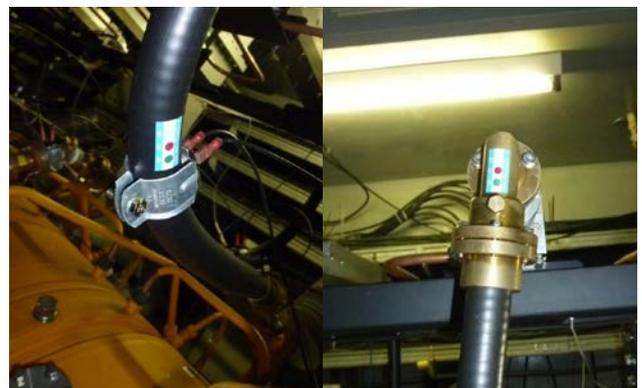
図9 故障した HOM ケーブルのサーモラベル表示。(左) 中央部、(右) ダミーロード側。いずれも50°C以上を示す赤色と60°C以上を示す緑色のサインが表示されていた。

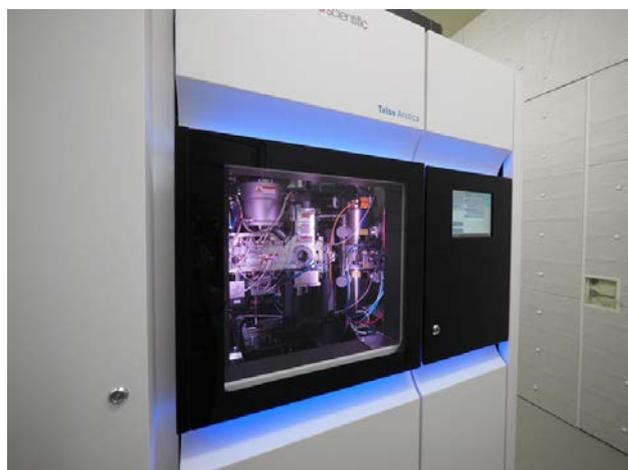
図 1 構造生物学研究センターに導入された 200 kV のクライオ電子顕微鏡。Thermo Fisher 社の Talos Arctica という機種で，測定試料を自動的に交換するオートローダーという機構が付いている。
