cERLビーム運転中の 真空系の運用について

- ・今回の運転時に起きた真空悪化
 - ・CW 900uA運転中に主ダンプ部の真空悪化
 - ・オプティクスマッチング中に起きた主空洞上流部の真空悪化
- ・CW 900uA運転時の主ダンプの真空と次のステップ(10mA)に向けて
- ・LCSビームラインのBe窓交換
- ・KOACHによるビームライン上でのクリーン環境生成

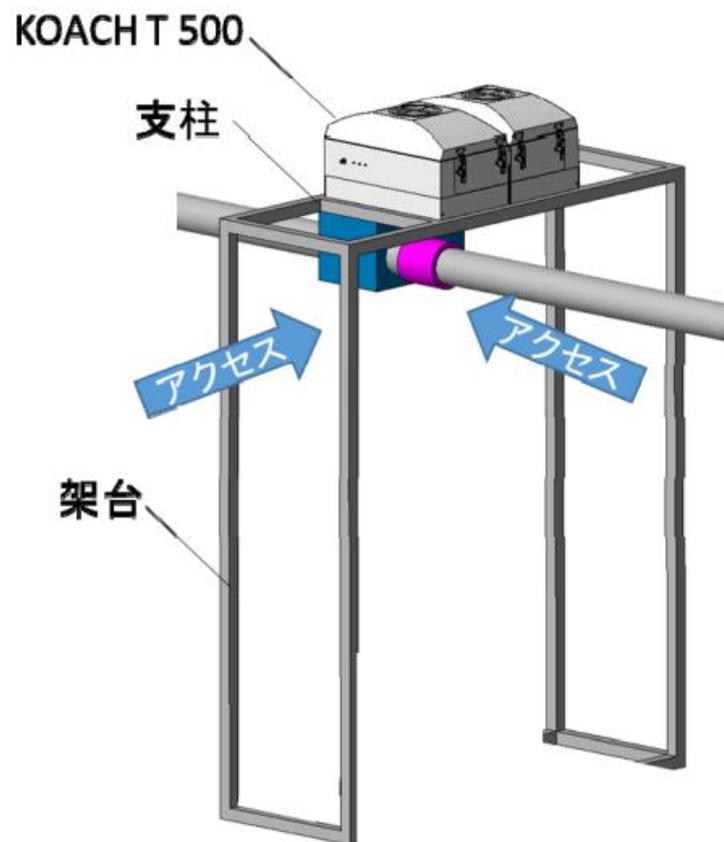
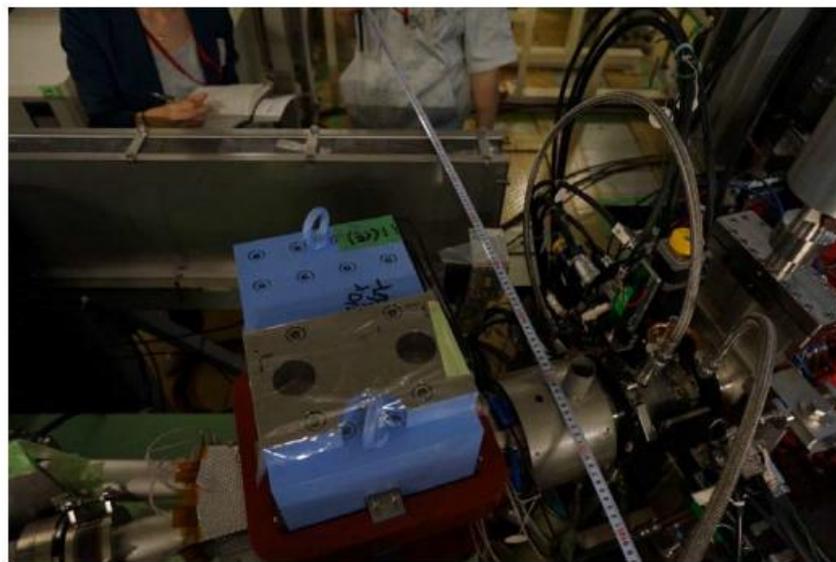
CT①に設置した状況(現状)(2015.11.9)

- KOACH T 500を2台組み合わせることで、縦480mm×横616mm (支柱の幅を除く)の吹出し開口面を確保
- 架台へ設置することにより、下または横よりアクセス可能
- KOACH本来の使い方ではなく、ダウンフローを作成する。

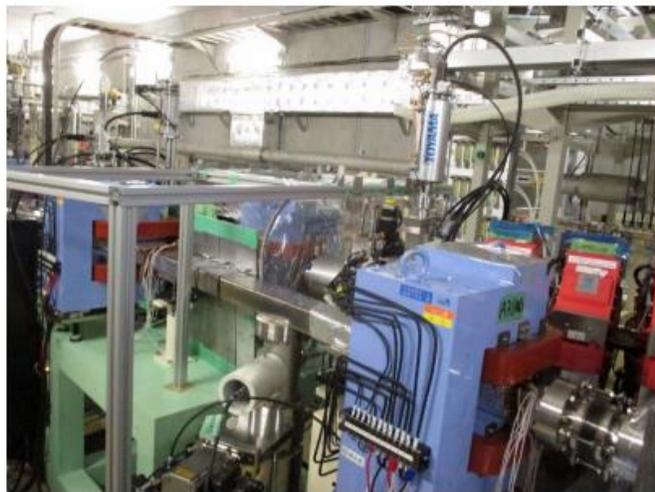
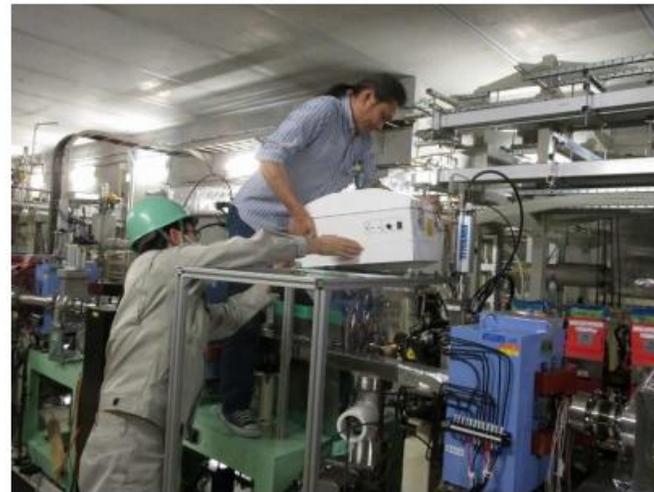
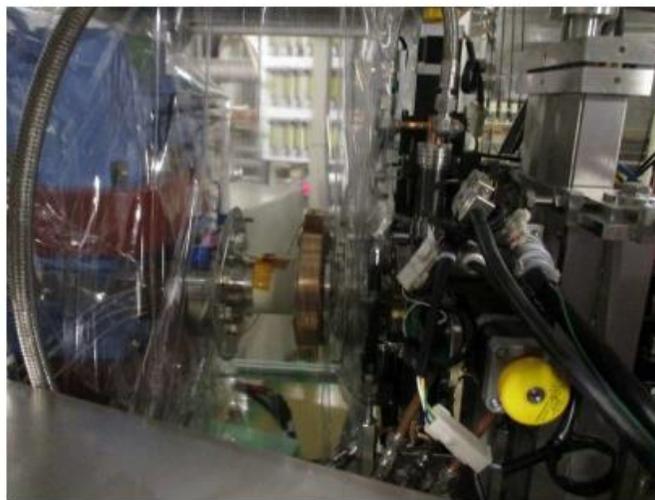
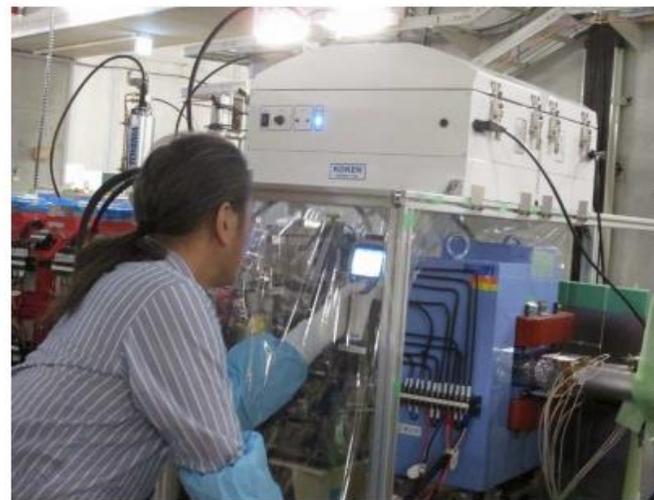
CT①に設置した状況(測定)(2015.11.9)

静電アクリルをKOACHのflowに合わせて静電アクリルを添わせて設置した。特に
ビームパイプの両脇に静電アクリルを養生した。但し、下だけopenにした。

青丸の部分はビニールが少しずれて、カウントが増えた。端の部分は養生をうまくする必要があるが、基本的に0であった。

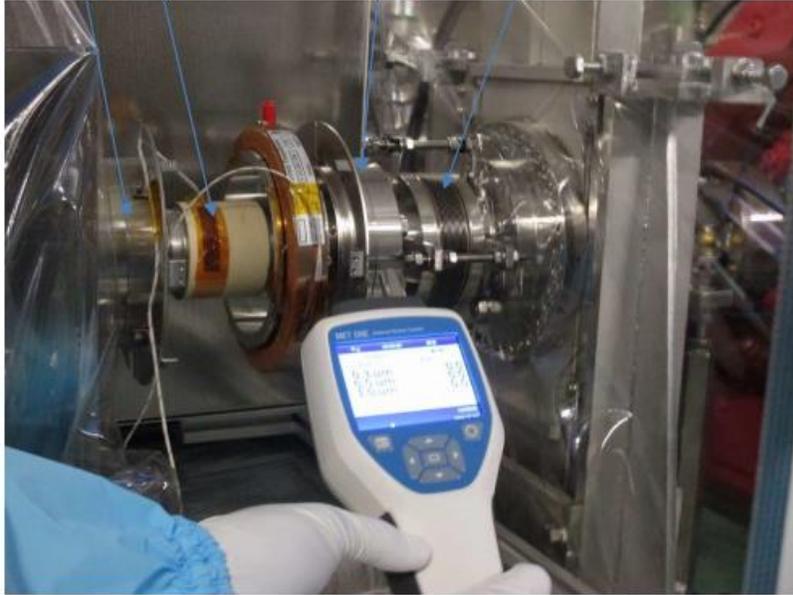
CT②に設置した状況(測定)(2015.11.4)

白丸が測定箇所:すべて0.3umレベルで0

この環境下では0.3umレベルでは
 ・セラミック回り
 ・フランジ回り
 ・ベローズ回り
 で1分間の測定ですべて0だった。
 ・台の真上(床)
 でも測定値が0であった。
