# 主加速部超伝導空洞の報告 ～7回目縦測定～

2010年3月16日

ERL検討会

ERL-SCグループ 梅森健成

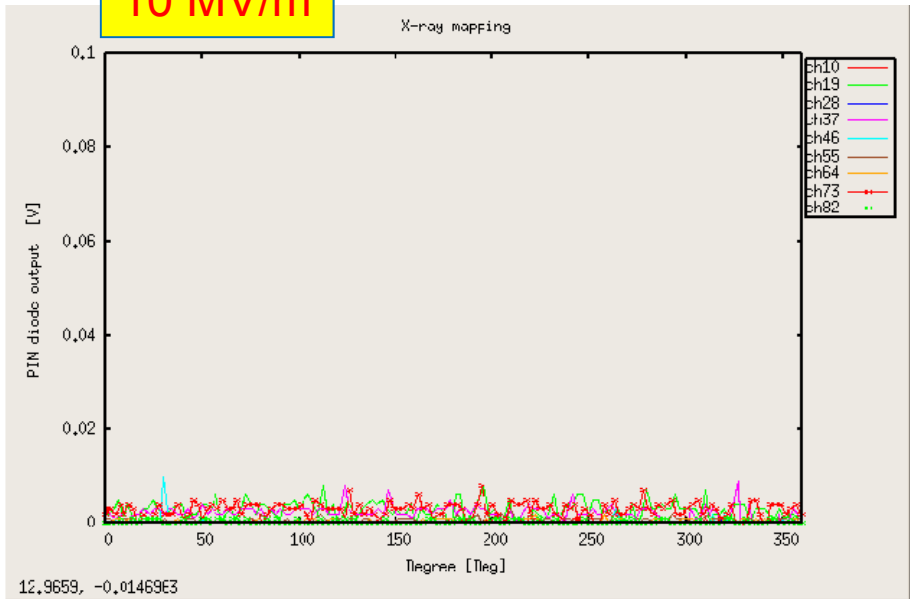
10 MV/m

- Radiationも少なく非常に良好
- 17~20MV/mあたりでマルチパクティングによると思われるクエンチが数度あった
- 最終は、25MV/mにて、2セル赤道部(190~220度付近)の発熱により制限
- $Q=1 \times 10^{10}$ をEacc=20MV/mで達成

17~20MV/mで数回  
クエンチ (Multi-  
pactingと思われる)

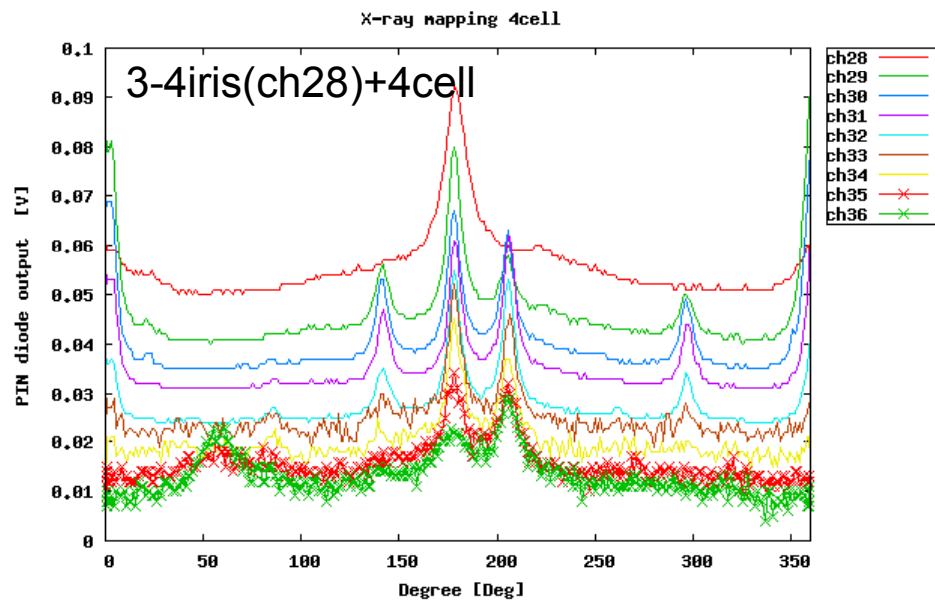
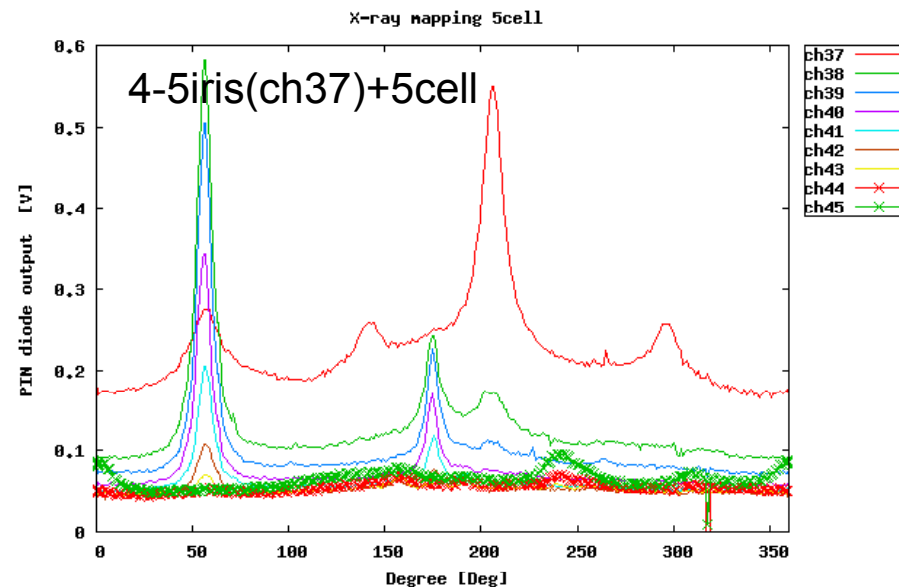
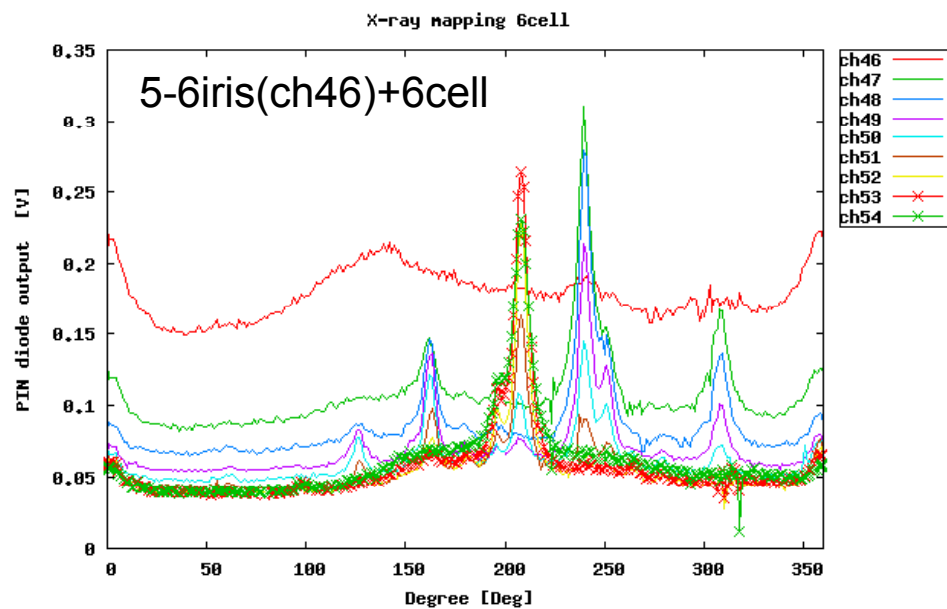
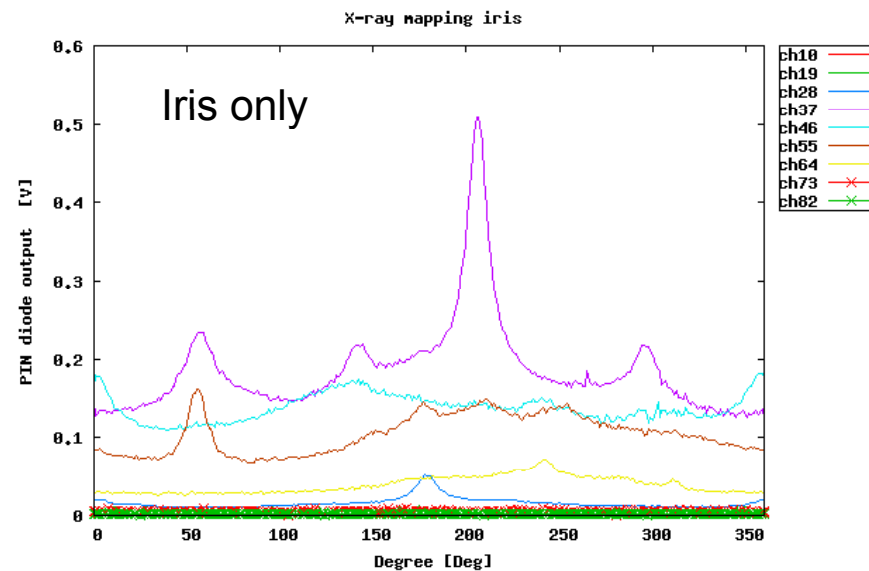
# 1/9pi-mode (3.2MV/m@end cell Q0=4.8\*10^9)

数多くのemission sourceができてしまったと思われる。

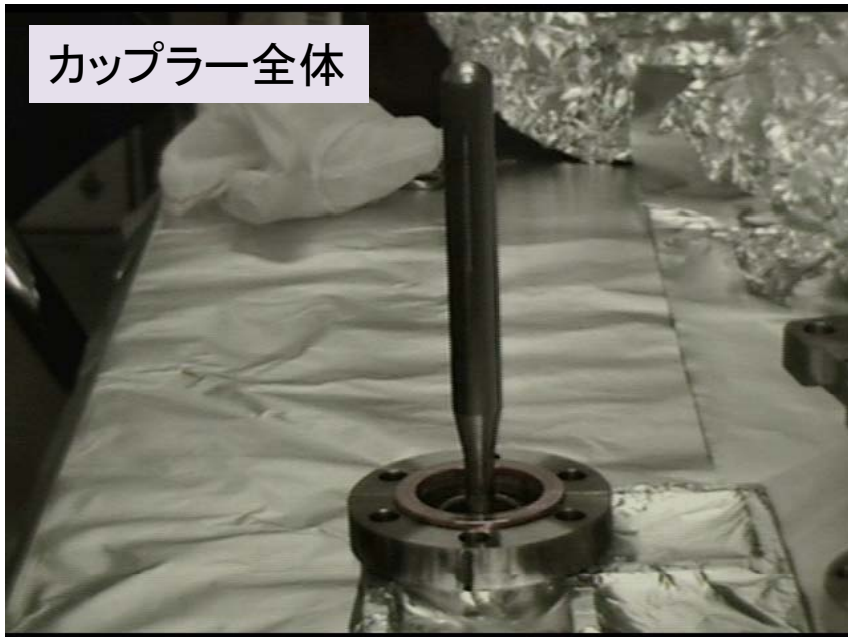
カップラー全体

- 縦測定後にフランジをばらし、カップラーおよび空洞内部を観察
- カップラー周辺は顕微鏡を用いて観察。ベローズ、セラミック等を含め放電等の異常が起こっているようには思えない。
- 空洞内面には、既知のピットがいくつか存在する。4セルと2セル赤道はピットが多い。発熱部分には、近い部分にピットあり。
- スパッターなどが起こった様子は空洞内部にも特に見られない。
- Local grindingした部分は、50+30umのEPをした後では、ほとんど目立たない。
