ERL-9cell 2号機空洞 第1回縦測定の結果

2010/10/8

ERL検討会

ERL-9cell空洞 #2号機

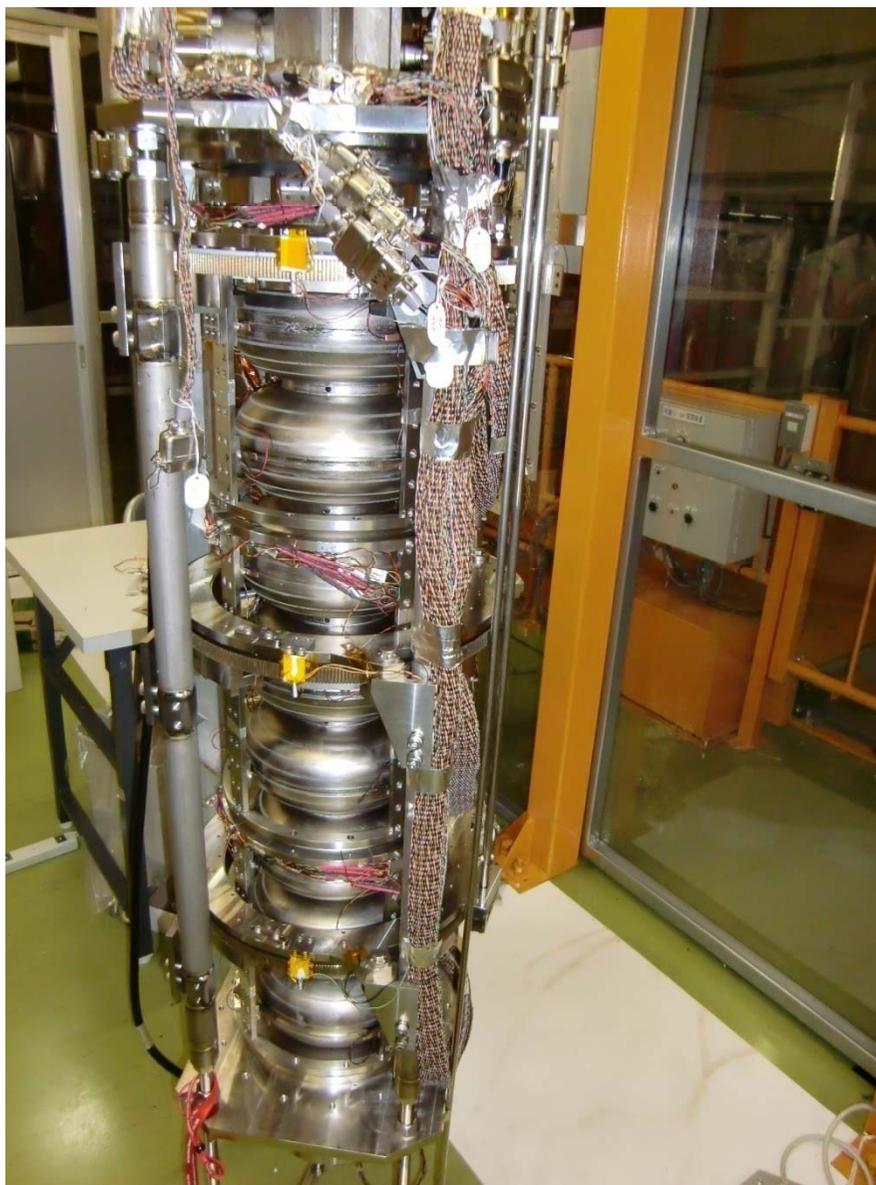
全体写真

マッピング装置も今回改造(ジャケット端板、強め輪のため)

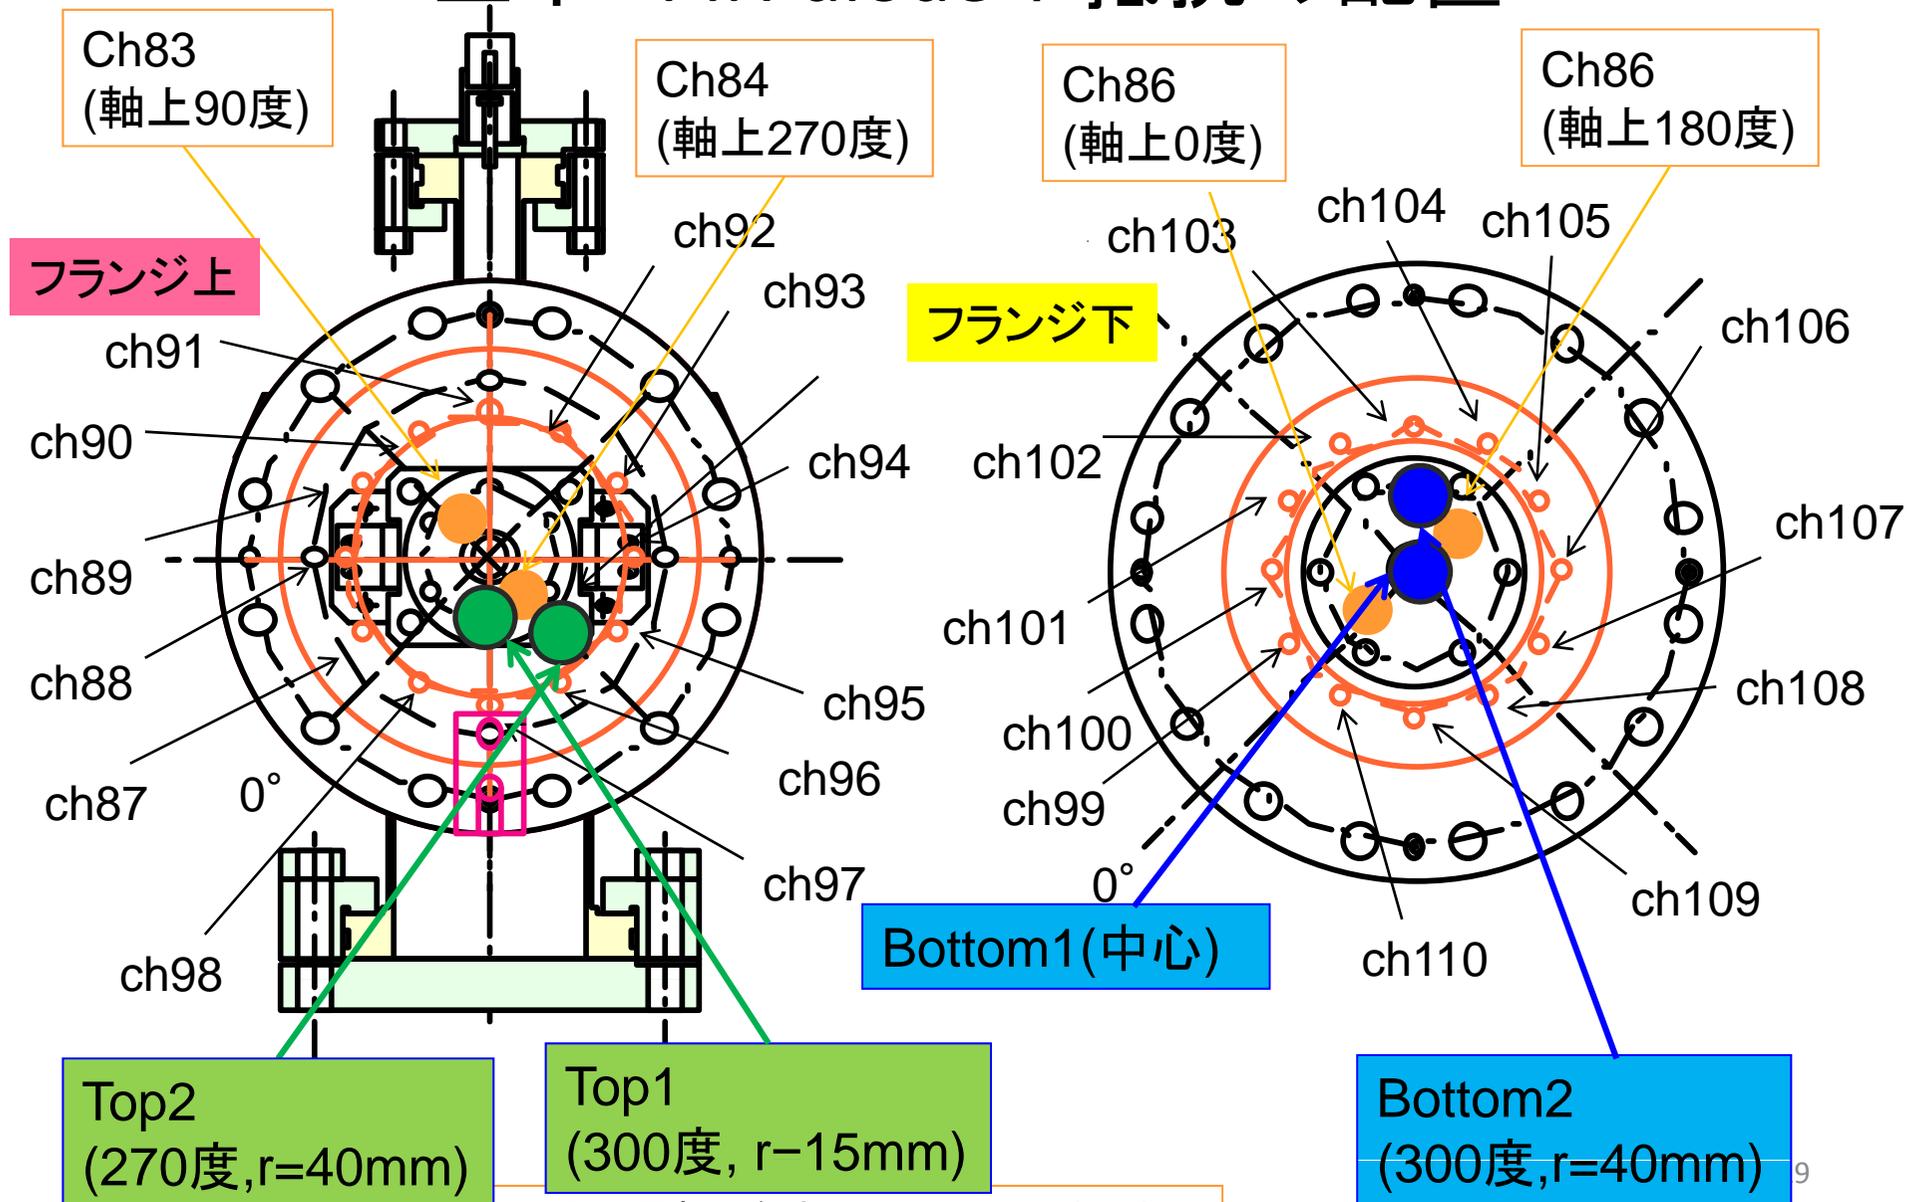
上下 PIN diode + 抵抗の配置

Ch87-98まで30° 間隔に設置最初の角度はmappingでいう15°
 Ch99-110まで30° 間隔に設置最初の角度はmappingでいう15°
 両方とも中心から45mmの位置に設置。

青が抵抗の配置
 橙がPINの配置

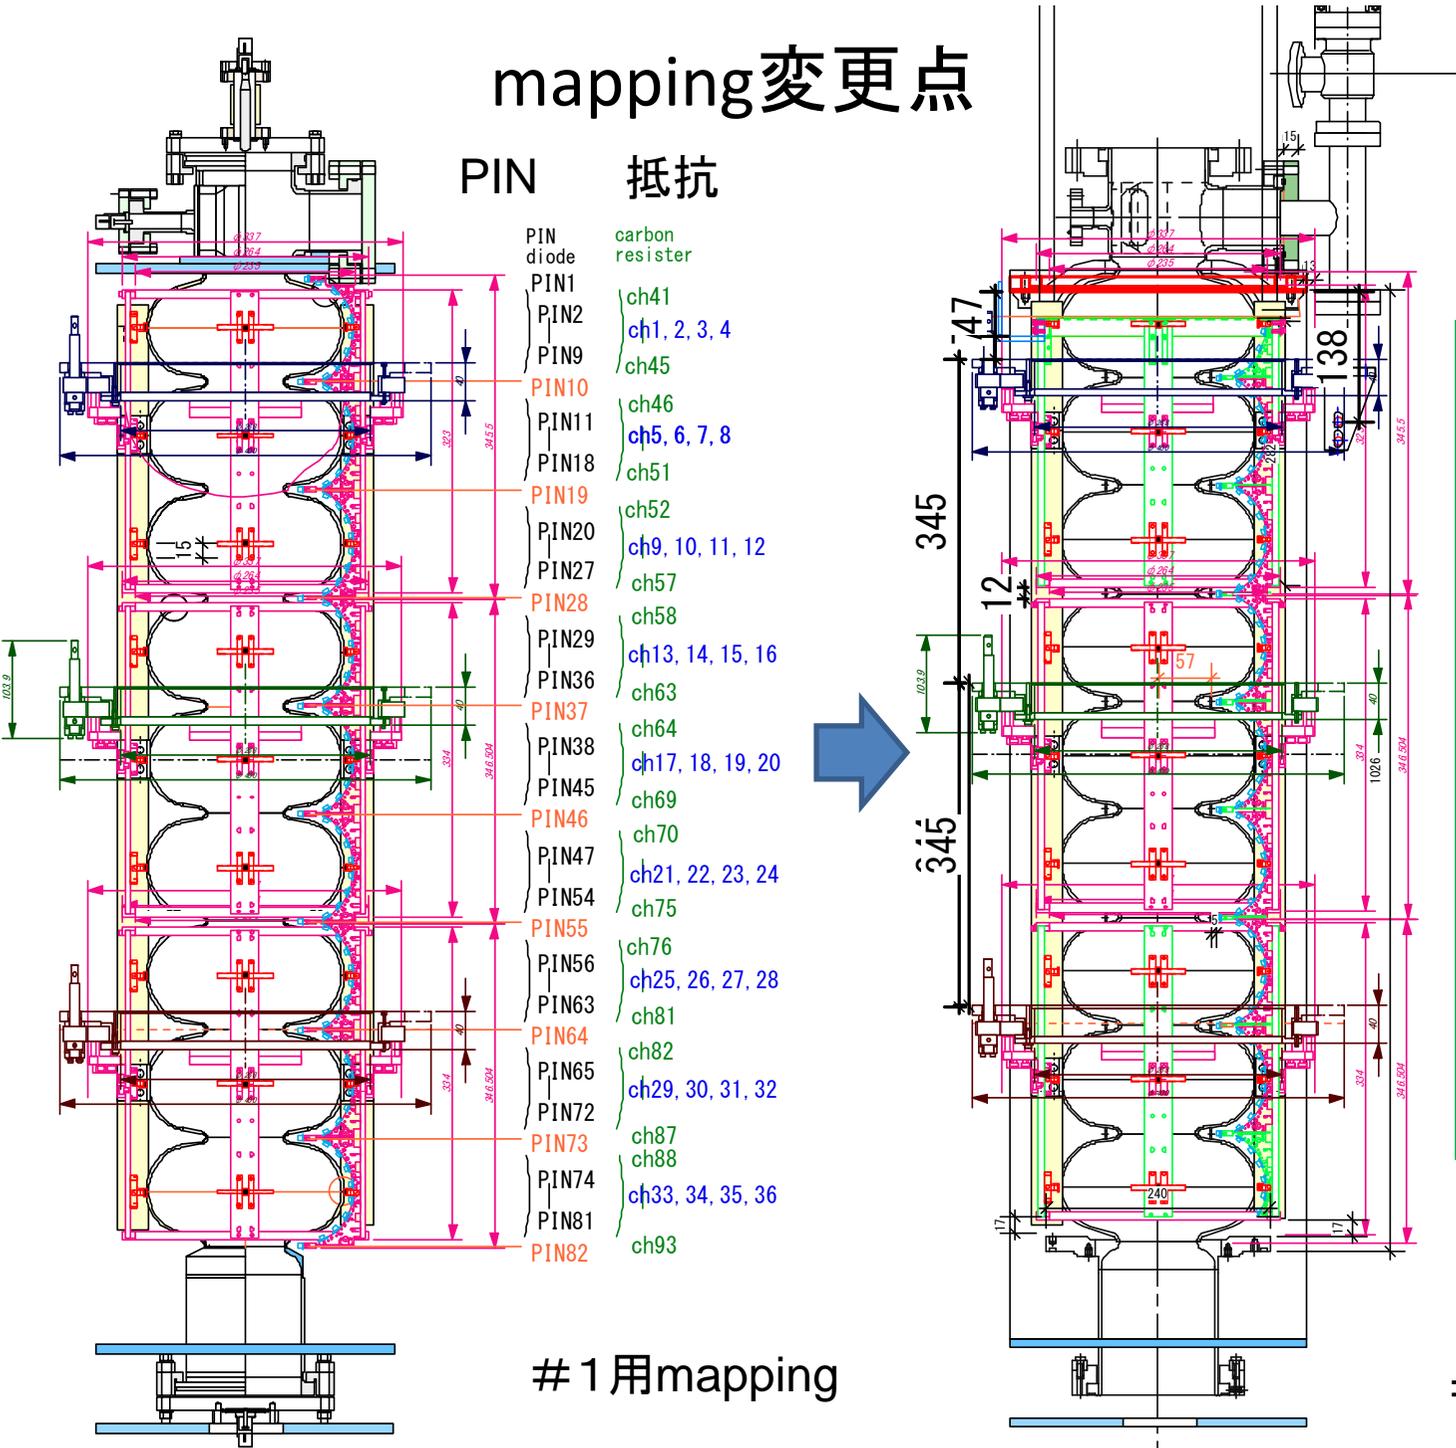
mapping変更点

緑部が変更部

1cellのPINと抵抗が上半分がなくなった。

9cellの下の抵抗2つとPIN diode3つがなくなった。(LBP iris部を含む)

IrisのPIN diodeの距離を5mm径方向に大きくした。(stiffnerに当たらないようにした。)

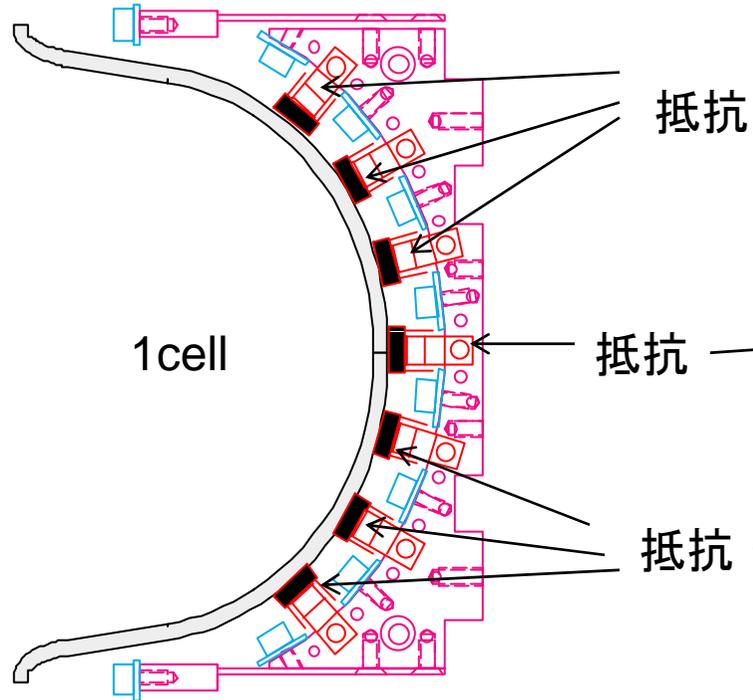
Mappingの詳細

水色はPIN diode

抵抗は15mm間隔に設置
