光源の現状 (Photon Factory News Vol.29 No.2 Aug 2011)

加速器第七研究系主幹 小林 幸則

光源リングの復旧作業

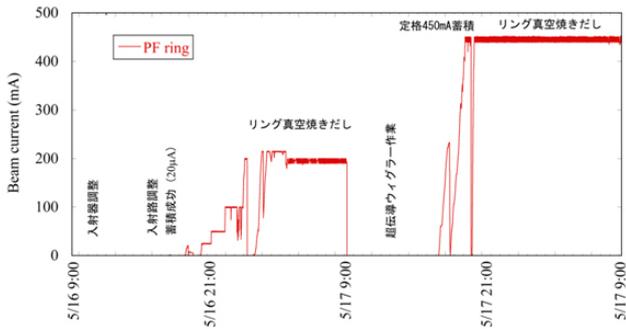
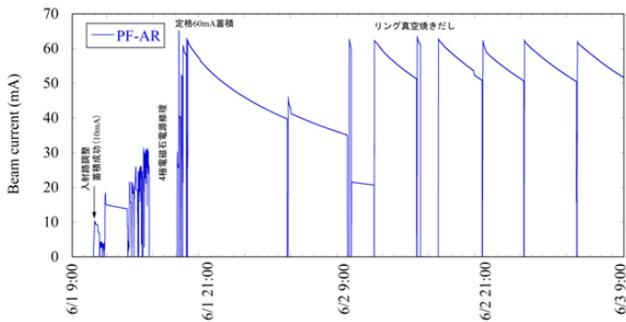
図2 PFリングおよびPF-ARの立ち上げ2日間の蓄積電流値の推移を示す。

で、その日のうちに定格60 mAの蓄積に成功し、予定通り真空焼きだしを行った。6月2日から予定されていた各種の調整も順調に行われ、6月6日9:00からビームライン光導入が開始された。5 mAからスタートして、光プロファイルの確認、放射線レベルの確認後、電流を上げて各種ビームライン調整を行った。ビームライン側も大きなトラブルもなく順調に進み、予定通り6月10日9:00から光軸確認を行い、初期電流値60 mAでビーム試験運転を開始した。PF-ARは幸いにも大気暴露が無かったため、真空度の改善も早く、ビーム寿命もほぼ震災前の値に戻っている。図2にPFリングおよびPF-ARの立ち上げ2日間の蓄積電流値の推移を示す。

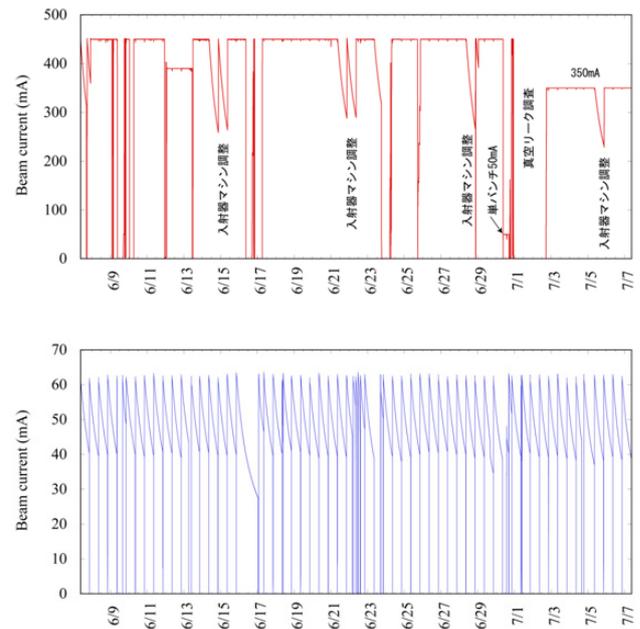
PF-ARの方は、6月1日から運転が開始され、小さなトラブルはあったものの、概ね順調にビーム試験運転が行われた。両リングともに7月7日9:00まで運転が行われ、停止期間に入った。図4に6月7日から7月7日までの一ヶ月の蓄積電流値の推移を示す。なお、毎火曜日は入射器ビーム調整に当てることとなり、その日はトップアップ運転を中断して、運転が行われている。

図4 PFリングおよびPF-ARの6月7日から7月7日一ヶ月間の蓄積電流値の推移を示す。
