ビームライン高度化作業 床補強工事とその評価

Abstract

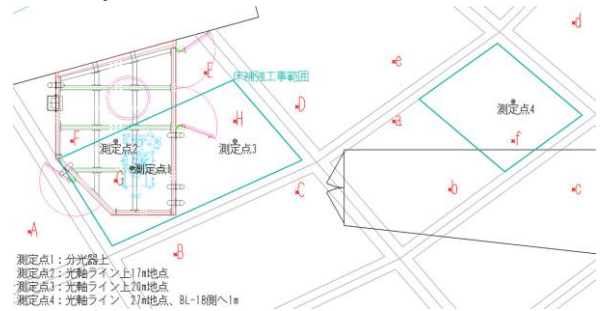
図5：測定点と衝撃ポイント

衝撃伝播測定では、図5に示す4つの測定点に振動計を設置し、Aからfまでのポイントで鉛や鉄球を落とした。所定の高さから20秒間に3回落とし、データを取った。同時にビームライン側にはBPMを設置し、サンプル位置でのビーム強度変化をモニターした。

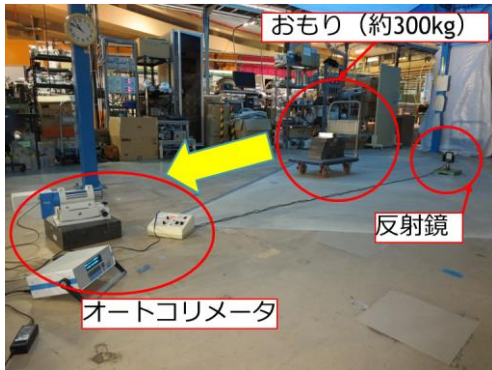
図 7：床加重変位測定の様子

床加重変位測定では約300kgの重りを台車に乗せて動かし、オートコリメータを用いて床の傾きや沈み込みの様子を観測した。オートコリメータを床の梁の交点に置き、オートコリメータからの出射光とその反射光が重なるように反射鏡を光学装置位置に置いて測定点とした（図7）。重りが動くことによって反射鏡が傾くと出射光と反射光にずれが生じ、このずれから反射鏡の傾き角、すなわち反射鏡が乗っている床の変位の様子を知ることができる。
