CW運転のまとめ

ERLビームダイナミクスWG

2015年10月1日

加速器研究施設 第7研究系

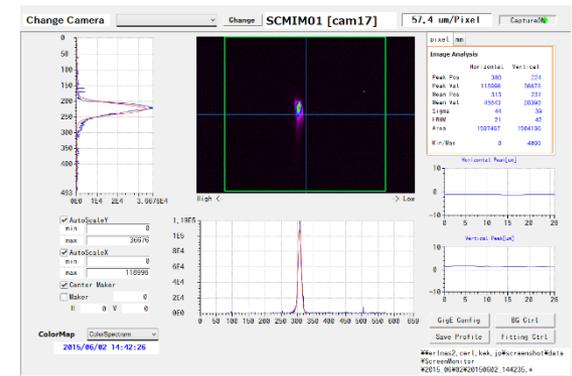
- 入射エネルギーにふらつきが見られた。
 - 後に恒温槽のトラブルがあったと判明。
 - BMADPSを調整しないとcam31の中心を通らない。エネルギーの変化を疑う。
- Optics調整
 - Cam17のひげを小さくするようにZVQMAG05を微調整
- コリメータ調整
 - COL1,2のみ。COL1がbefore LCSに効いている。
- CW運転
 - 70uAに上げる途中で合流部の真空悪化。
 - ALOKAの反応を見ながらコリメータの調整。
 - 電子銃とダンプのFCの応答に数10%の差。
 - COL2付近の高速ロスモニタ（PMT8）が故障していた。

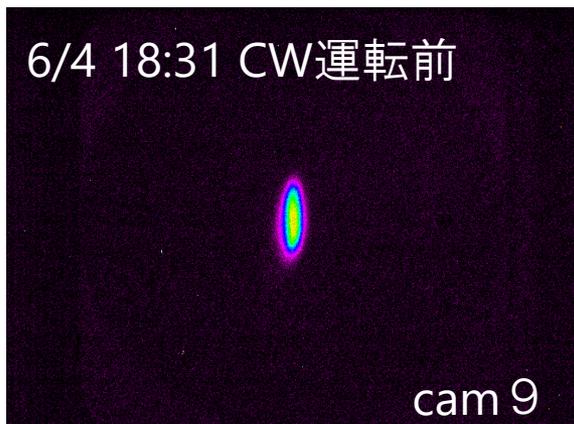
Cam9で縦長であれば、COL1と2でハローを削ることができると思っていたが、COL3を使うことになった。

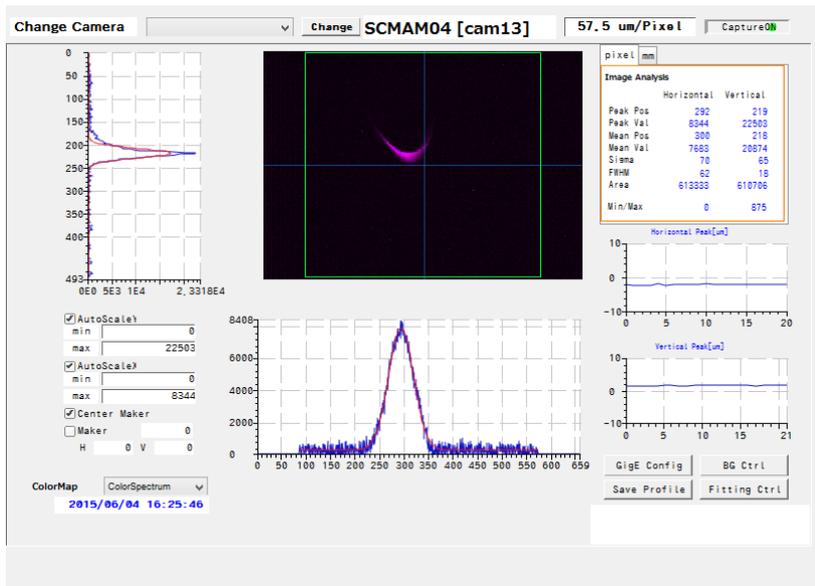
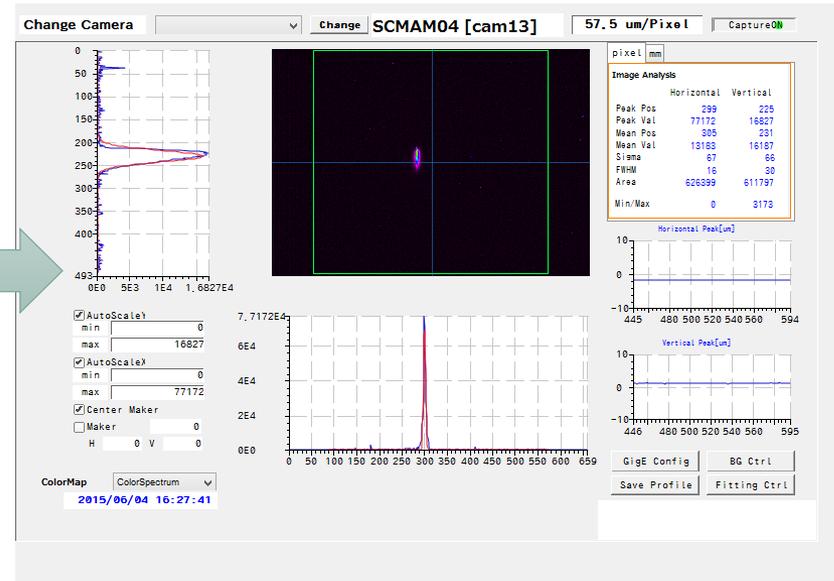
- 北直線部 (特にcam13) でビームが歪んだときはQMAG08で整えることができる。 (2015/6/4 16:28電子ログ) 宮島さんの提案

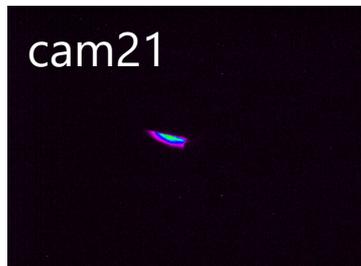
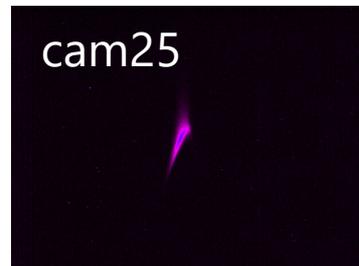
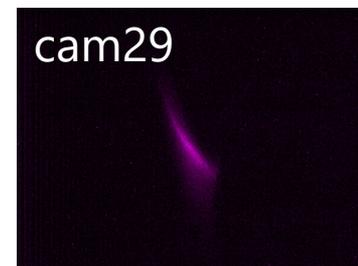
- しかし、cam15以降ではbeam profileがまとまってなかったが、CW運転を行ってしまった。

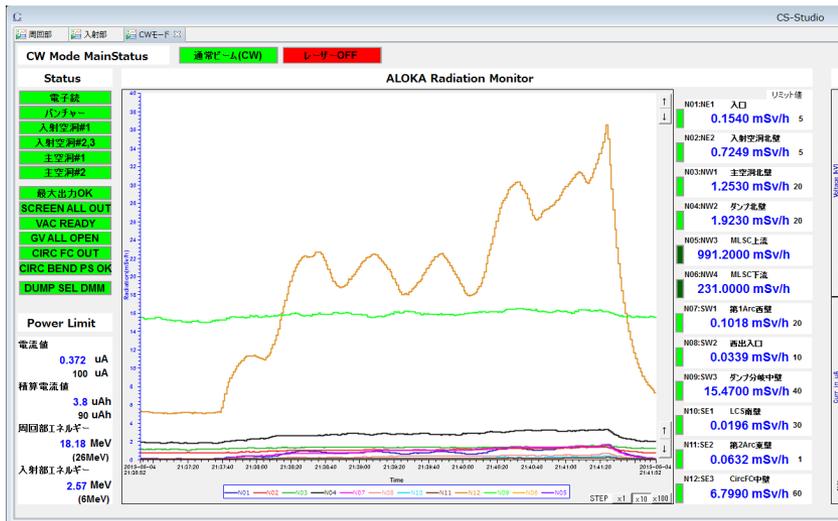
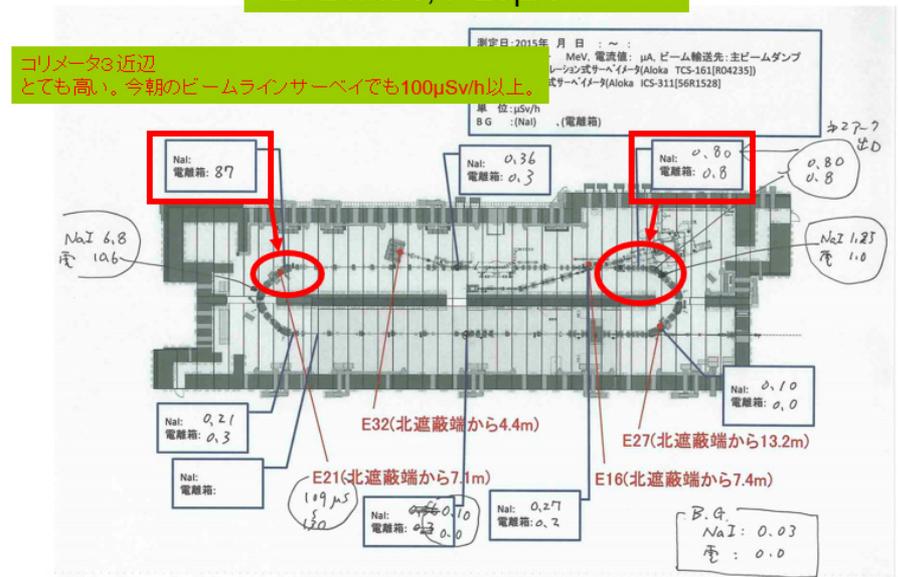
2015年6月4日天井線量測定
E=21MeV, I=25μA

- ビーム調整がうまく行かなかった日。
 - 主空洞付近で1600mSv/hになる。
 - リターンビームの調整をするもALOKA N12 (CircFC中壁) が高い。GanRadMonも上がり、電流が上げられなかった。
- 天井の放射線量測定
 - COL3付近でレベルが高い。→ 遮蔽を追加して対処することになる。
 - 第2アーク出口付近でレベルが高い。→ 今後の課題となる。

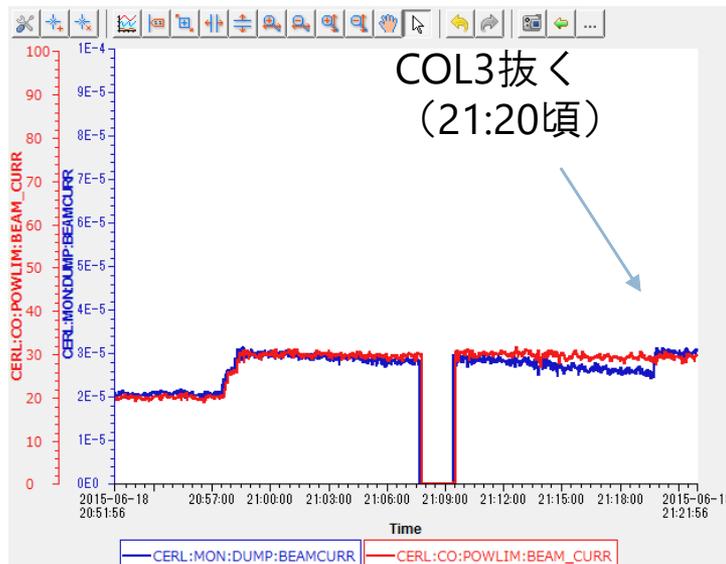
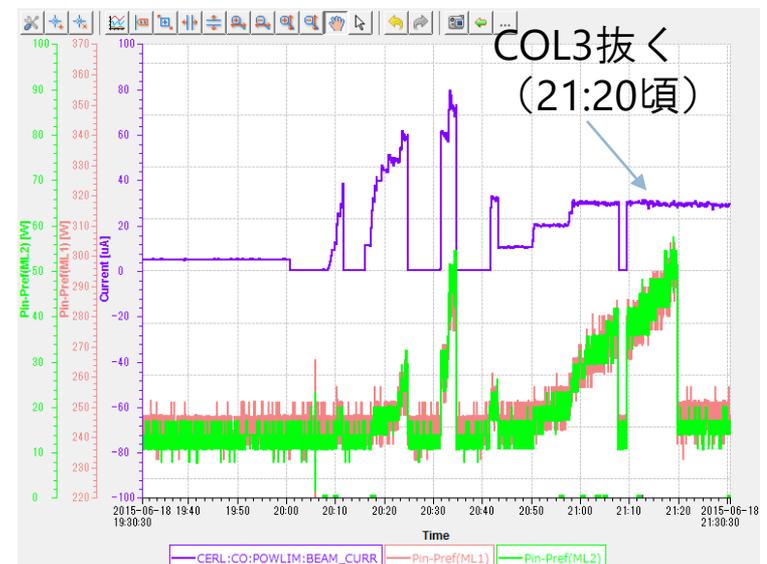
- 入射器空洞の不調のため、前倒ししてCW運転の調整
- Optics・軌道調整
 - Optics調整・マッチングをあまりやってない。
 - 第1アーケの通し方がいつもと違う。
 - できる限り、励磁するステアリングの数を減らした。水平・垂直ともに1か所ずつ。
 - ダンプラインの軌道調整にZHBMAD01を使用。
 - これまでにあまり経験のない例。理由はわからない。
- コリメータ
 - COL1,2,3,5を使用。COL3は6/4と同様にbefore LCSを抑えるために使用。
 - CW運転を行いながら、COL3とCOL5の微調整。
 - エネルギー回収効率もリアルタイムで測定。
 - 主空洞上流(N05)を下げるためにCOL5を使用。
 - COL3でエネルギー回収率が変わった。(つまりビームの位置が徐々にずれていた。)

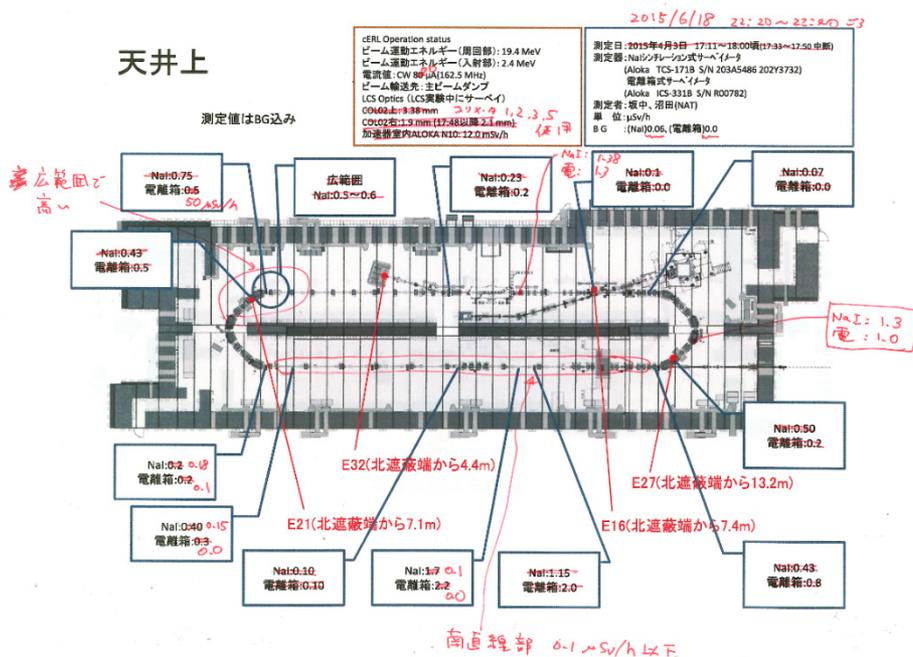
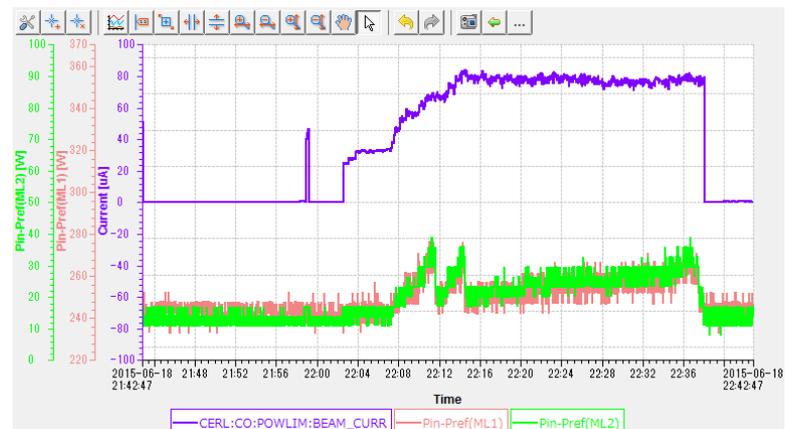
- CW運転しながらCOLを調整し、最大80uAに到達。
 - 最大80uAに到達。
 - 天井のサーベイではCOL3付近のレベルが高い。COL3を入れてbefore LCS付近のレベルを下げていたため。
 - 南側直線部ではレベルが低い。
- 最後はALOKA N04 (ダンプ北壁) のILでCW運転が終了。
 - ダンプラインの軌道調整でZHBMAD01を使用したことと関係あるか。
 - エネルギーが低いため、大きな電流ロスでも放射線量は少ない。このILの閾値は上げていない。
- 今後のためにもCOL3を入れなくてもいい条件を探すことが重要！
 - COL3周辺に遮蔽を追加するが、できる限り、20MeV加速前のCOL1, 2のみでハローを削る。

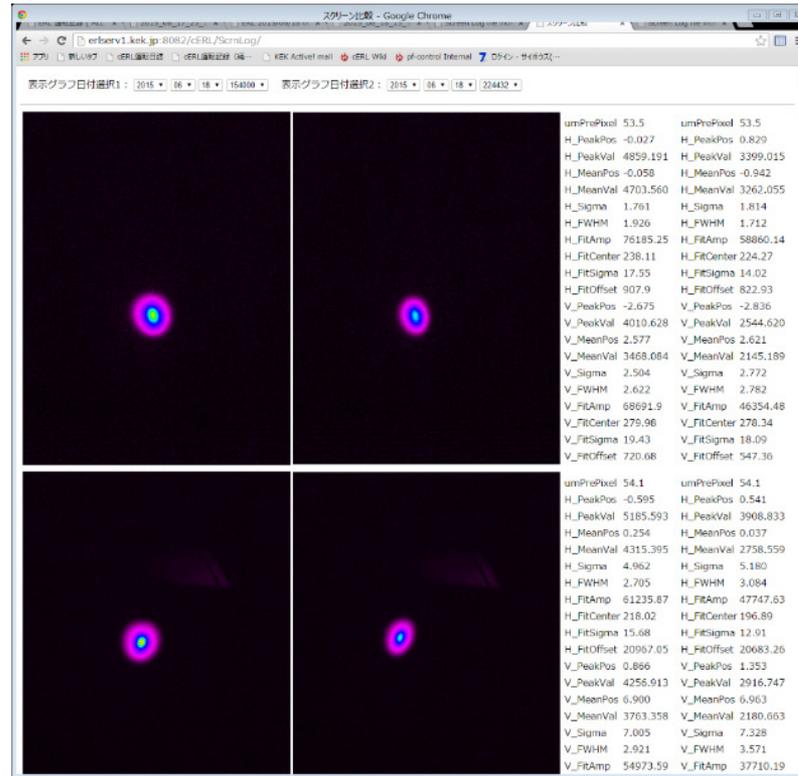
6/18 (木) : CW運転中のチャージアップの影響

この日にチャージアップによる軌道・profileの変化を問題視し始める。
→これは来期には解決するはず。

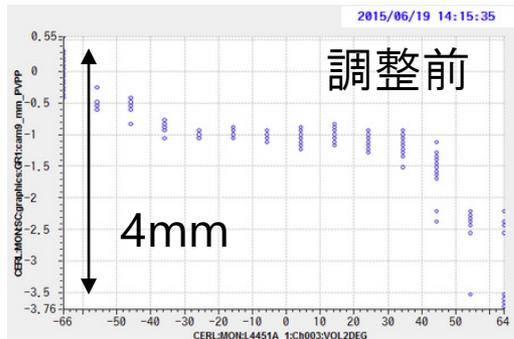
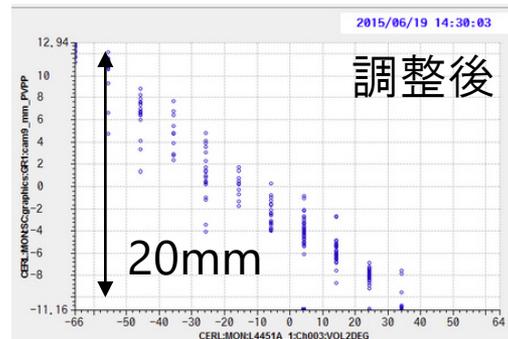
Cam9の垂直方向の位置

- レーザーのタイミングをずらしたときに垂直方向の位置がずれるようにZV04で軌道調整を実施
- その後、QMGC01とQMGC05の中心通しを実施。

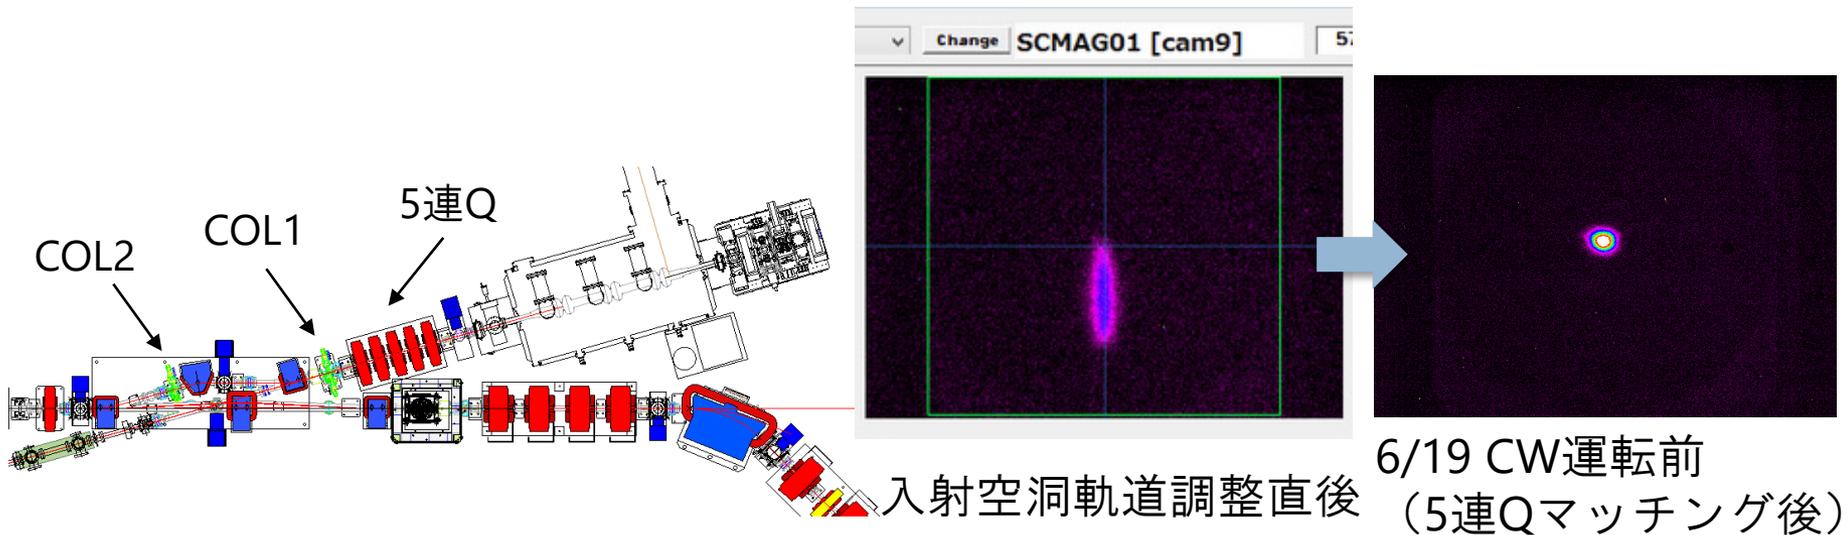
- COL1とCOL2は5連Qの下流にある。
- このときは、エネルギーパネルの設定を間違っていたため、不本意の結果のはずである。
- Cam9で縦長だったbeamが円になっている。
- ビームの重心が垂直方向に移動しているように見える。COL付近の軌道が変わってしまった可能性あり。

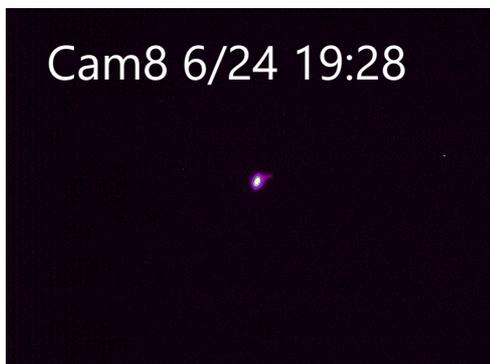
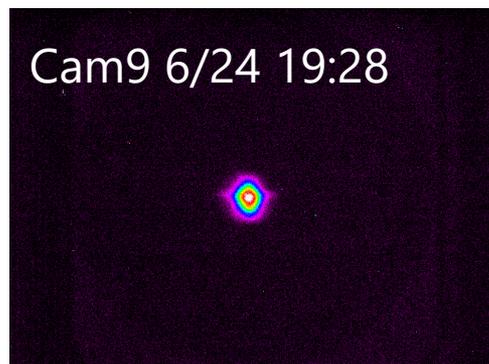
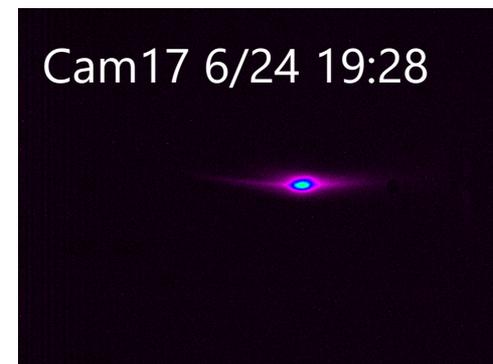
5連Qの調整前後のパラメータ

- 入射部ビーム調整
 - 6/23の入射部opticsマッチングのパラメータをそのまま引き継ぐ。
→この際、入射空洞までの軌道は6/19と同じ。
 - 5連Qのマッチングを実施。
→COL1, 2までの軌道が変わってしまった可能性。(ZV05以降を変更)
→Cam9から左右対称に伸びる羽のような形状がある。

IDIR [A]	6/24 19:26	6/19 23:22
QMGC01	0.000646	0.0840
QMGC02	-0.0945	-0.0471
QMGC03	-0.137	-0.238
QMGC04	-0.0839	-0.0285
QMGC05	0.195	0.173

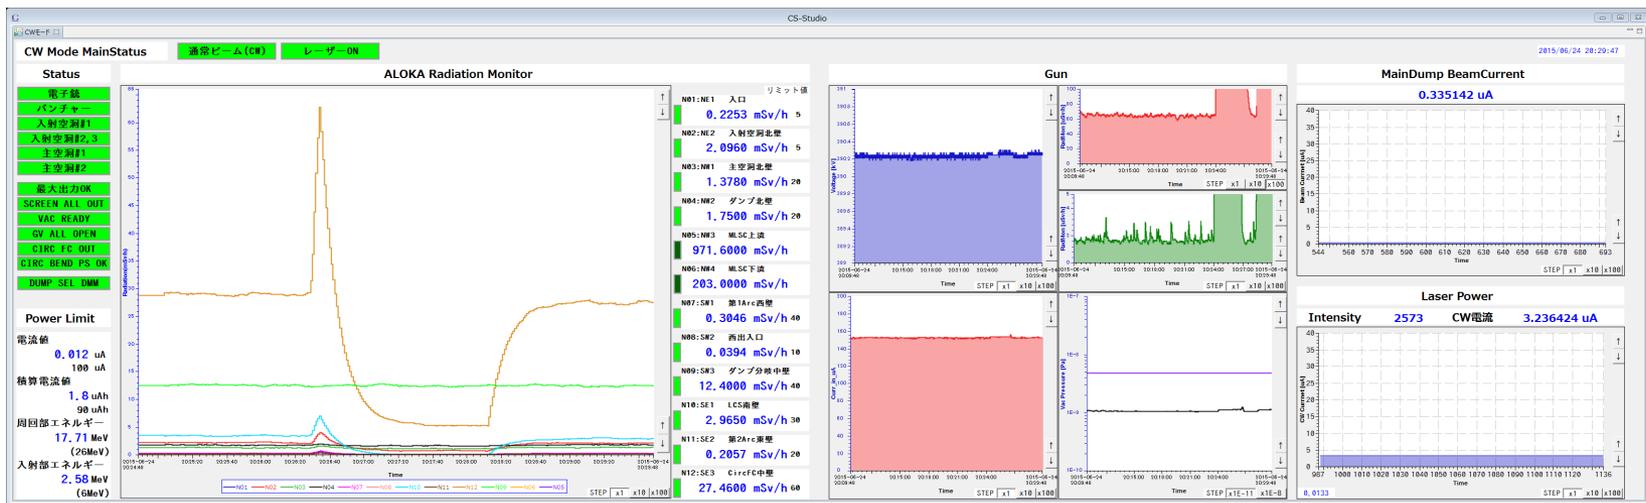
- 周回部ビーム調整 (非常に大変であった)
 - ビームプロファイルがガウシアン分布からほど遠かったため、Q scanの結果がいびつになる。
 - 主加速空洞の位相調整を行うが、テールらしきものは消えない。
 - LCS opticsの調整に時間がかかる。
 - 第2アークのビームプロファイル調整にも手がかかる。
 - 閉じていたはずの第1アークの分散関数が漏れていたため、修正。第2アークは閉じなかった。
 - 電子銃FCとダンプFCの電流に10%の差
- コリメータ調整
 - COL2は第1アークに効いたが、COL1がほとんど効かなかった。
 - COL3はややLCS付近に効果あり、COL4でLCS付近のロスを減らす。
- CW運転
 - ALOKA N12 (Circ中壁) が上昇したため、最大3uAまでしか行かず。Burst modeにして、ビーム調整やり直し

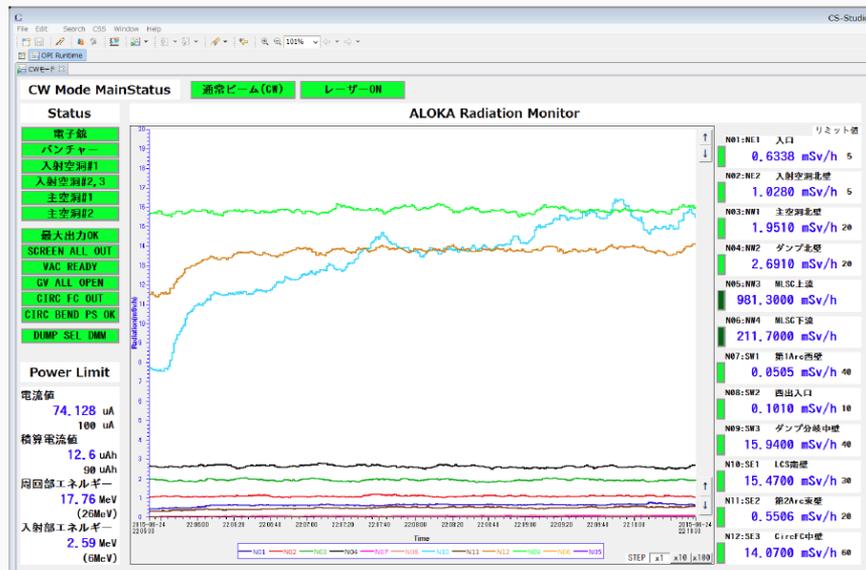
ALOKA monitors (6/24 22:10, I=76 μ A)

- 6/19をロードした後にサーベイ
- 天井サーベイの結果は南側直線部が高かったが、その後COL2 topを挿入して下げることができた。→チャージアップの影響か。
- 主空洞近くのALOKA N05は1000mSv/h程度で低かった。
 - cam30 (入射合流部近く) でビームを小さくまとめ、BPMで主空洞の中心を通すように調整したことが効果的だったか。
- ダンプラインで中心を通ってなかったが、ALOKA N04 (ダンプ北壁) は低かった。

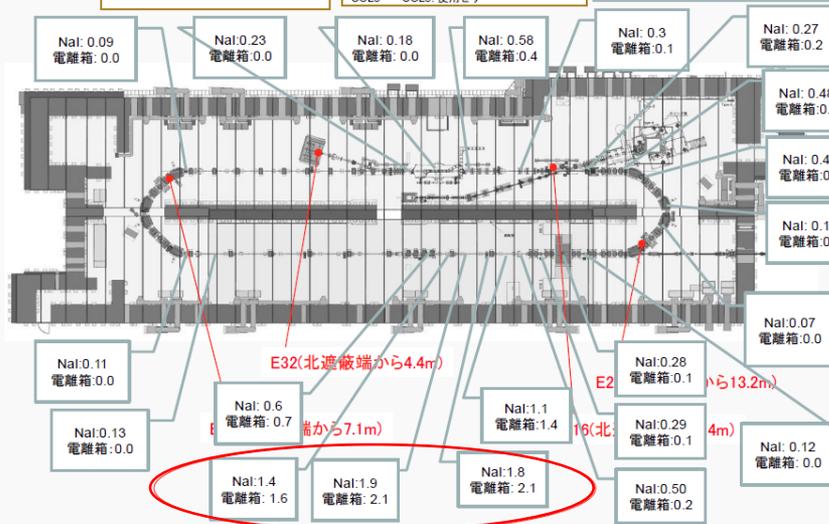
天井上サーベイ

cERL Operation status
 ビーム運動エネルギー(周回部): 19.4 MeV
 ビーム運動エネルギー(入射部): 2.4 MeV
 LCS Optics (LCS実験調整)
 ビーム輸送先: 主ビームダンプ
 入射器空洞 Eacc=(3.2, 3.3, 3.05) MV/m
 主空洞 Vc=(10.0, 7.16) MV

cERL Operation status (cont.)
 ビーム電流(CW): 74 - 65 μ A
 パンチ線り返し: 162.5 MHz
 コリメータ調整
 (サーベイ時は、下記設定と多少異なるかも)
 COL1 上下左右=(4.5, 1.7, 5.3, 2.8) mm
 COL2 上下左右=(3.5, 5.1, 5.0, 3.5) mm
 COL3 ~ COL5: 使用せず

測定日: 2015年6月24日 22:10 - 22:40
 測定器: NaIシンチレーション式サーベイ
 (Aloka TCS-171B S/N 203A5486 202Y3732)
 電離箱式サーベイ器 (Aloka ICS-331B)
 測定者: 坂中, 浅川(NAT)
 単位: μ Sv/h
 BG: NaI: 0.05, 電離箱: 0.0

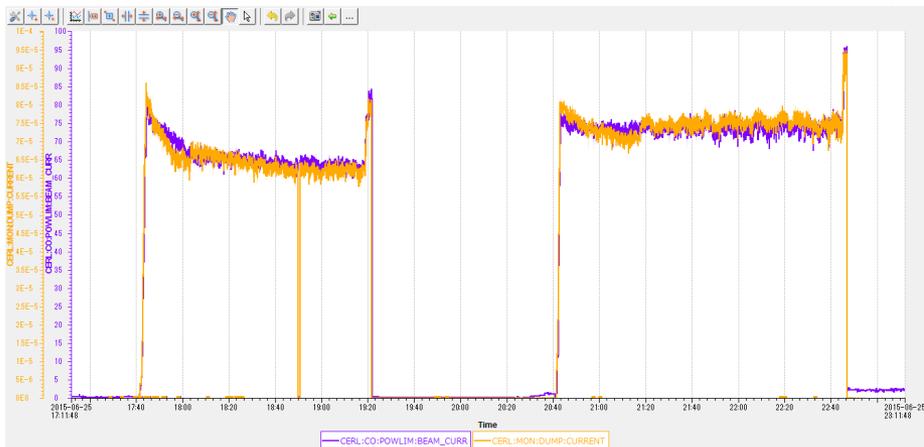
- 最初は1uAでILが働いたため、Cam30で非常に横長になっていたbeam profileをまとめる。第2アーケの分散関数調整、主空洞・ダンプリン軌道調整
- ビーム調整後に90uAまで電流を上げる。
- 天井のサーベイ結果はとても低く良好。
- 運転中にCOL1やZV05を調整→ALOKA N12 (CircFC中壁) を下げるため

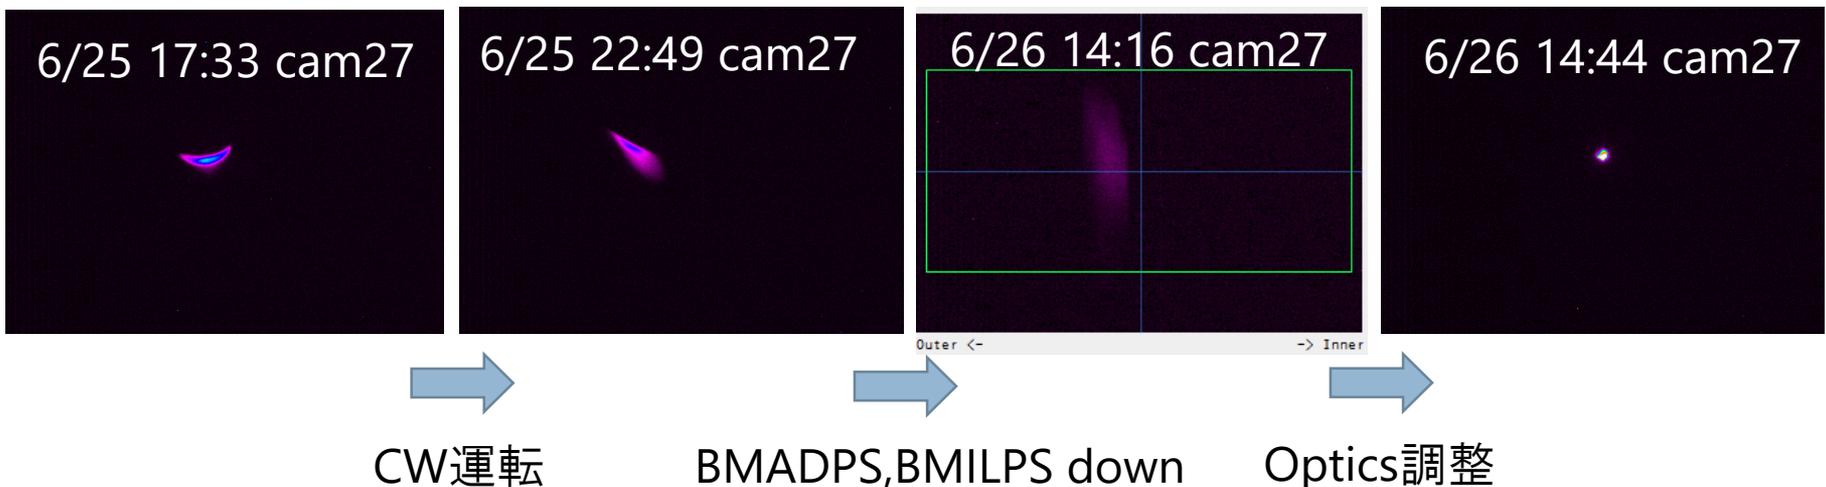
- 周回エネルギーを変えてLCS実験を行うstudy。
- Optics調整
 - 前日のopticsの再現を試みたが、当日朝にシケインの電源 (BMADPS, BMILPS) がILで落ちたためか、cam27 (第2アーク中央) でビーム形状が再現せずに、ぼやけてしまった。→アクシデントがあるとopticsは再現しないことも。
 - QMIL07-08, QMIM05-08でビーム調整すると、これまで時間をかけてもまとまらなかったcam30でまとめることができた。→BMADPS, BMILPSを再立ち上げたことが原因か。

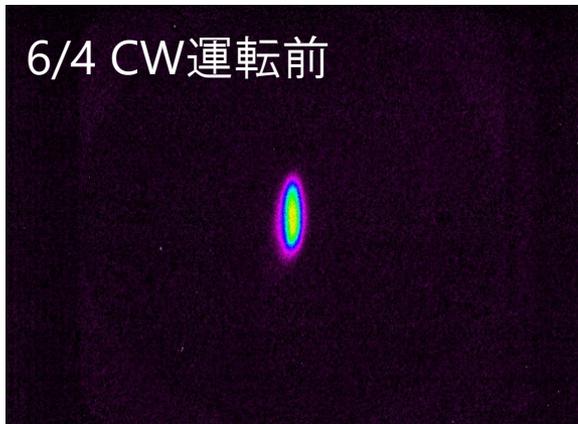
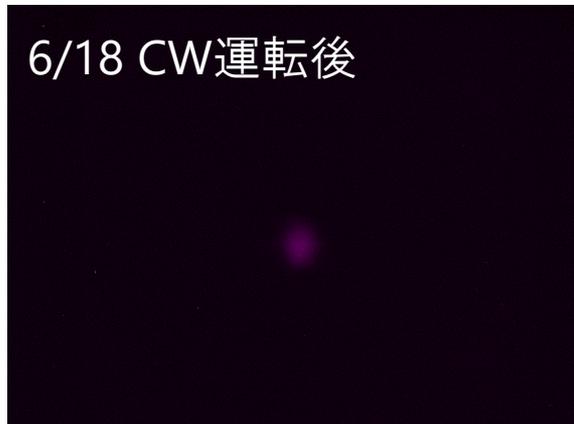
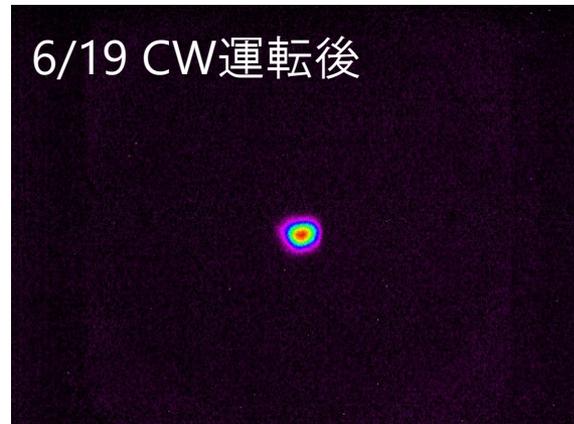
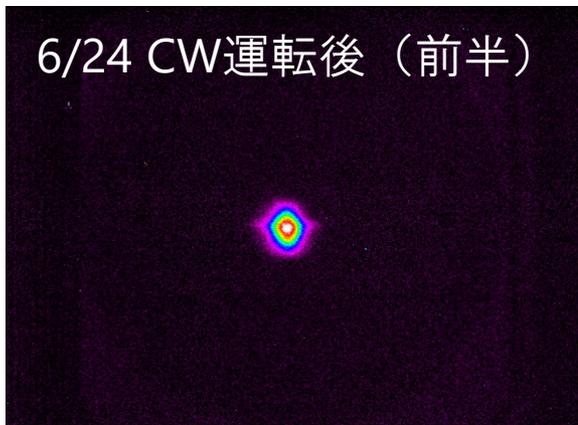
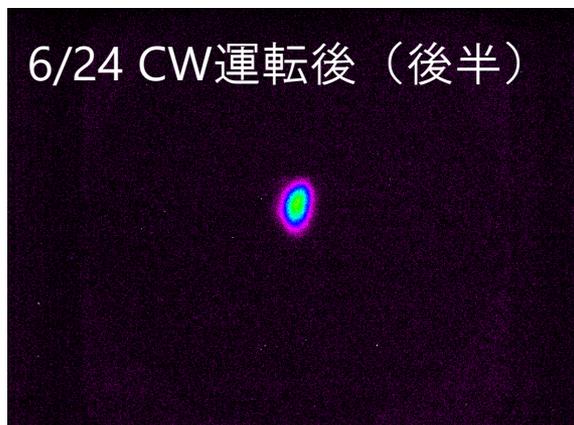
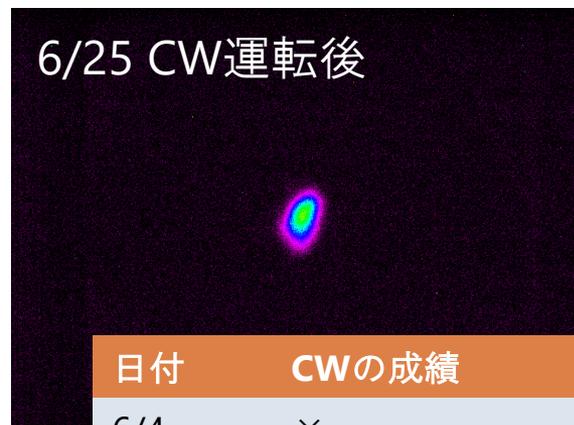
cam9のprofile

- 4月の時点では、cam9のprofileが縦に長ければCW運転がうまくいくという判断であったが、そうではないことが判明。
- 6/19以降では、入射空洞の軌道は変わってない。
 - ソレノイド・ステアリングの設定値は同じ。
- 6/24前半では羽のような形状も問題視されていた。
 - このときはcam8ですでに発生していた。
 - 周回部のビーム調整が普段より困難だった。

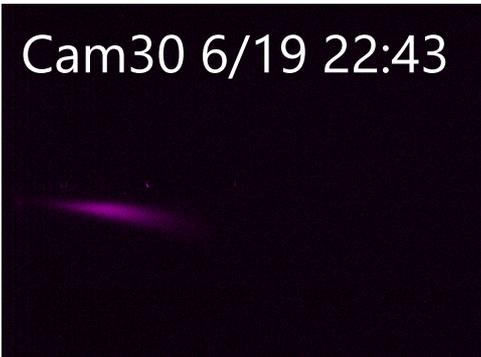
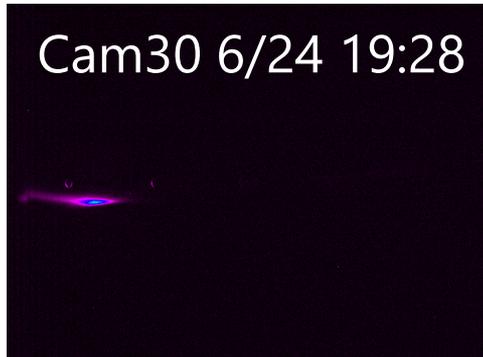
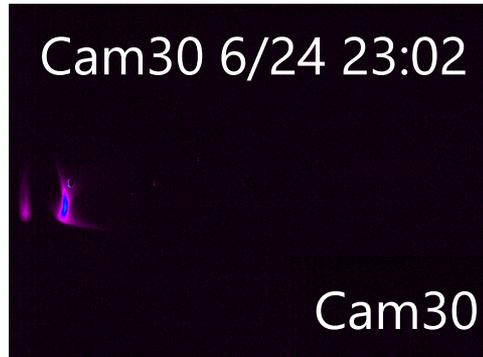
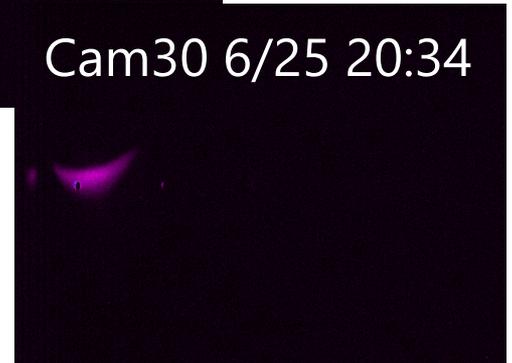
- 6/19（金）のサーベイ
 - 主加速空洞～ダンプまでのレベルが高かった。
 - ALOKA N05（主空洞入口）で1800mSv/hで飽和状態となる。
- 6/24の1回目のCW運転
 - ALOKA N12（CircFC中壁）でレベル高く、3uAが上限
- 6/24の2回目のCW運転
 - 最大90uAだったが、6/19よりも主加速空洞～ダンプのレベルが低かった。
- 6/25
 - サーベイした時はどこもレベルが低く良好だったが、徐々にN12が上昇し始める。最大90uA。

cam30ではビームをまとめたほうがよさそう。

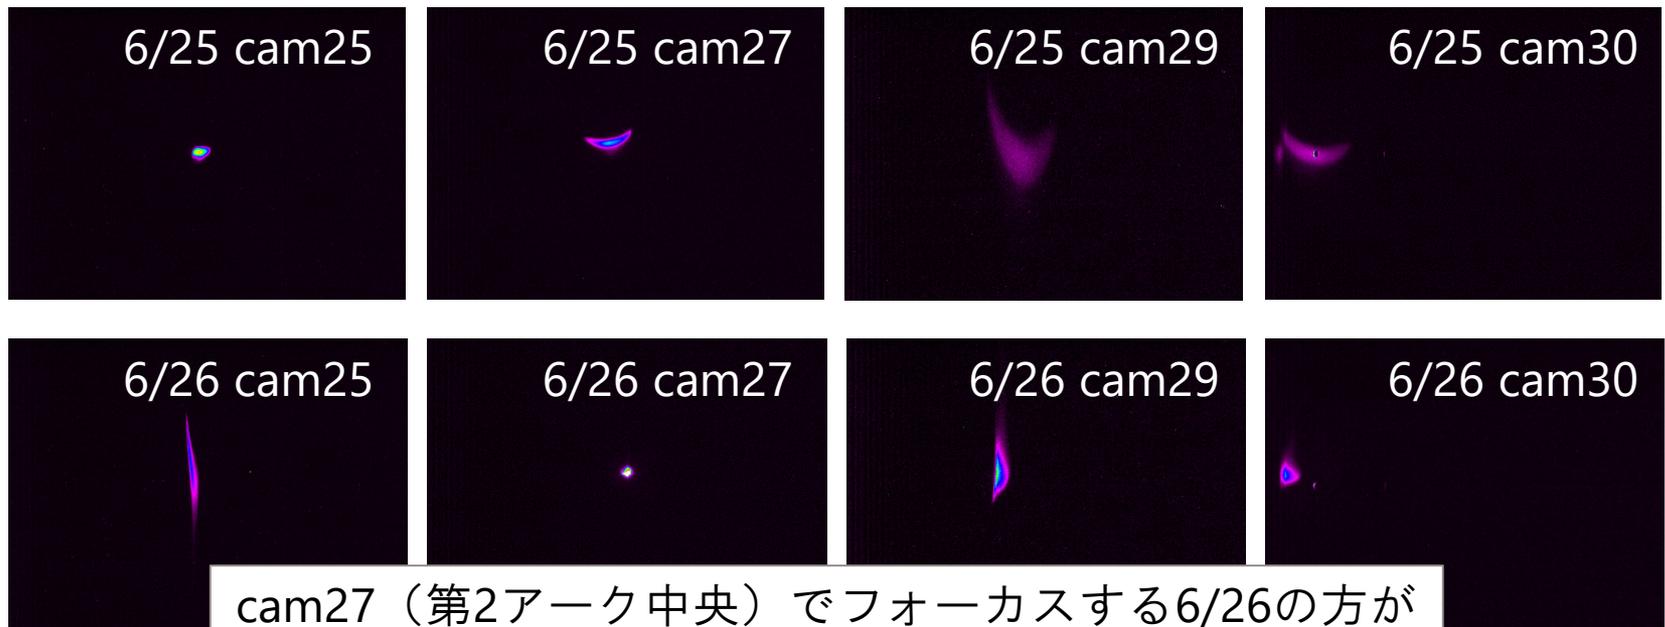
第2アークoptics調整

- これまで数時間かけていたこともあった。
 - 前日の6/25（木）には第2アーク出口以降から全くまとまらなかったが、6/26（金）はスムーズにまとめることができた。
- 6/26にうまく調整できたきっかけは運転前のBMADPS, BMILPSのdownか。
 - 履歴によって、下流のopticsに影響があったと思われる。
 - その後、QMLC07-08,QMIM05-08を再調整。
 - この際、6/25のCW運転前とcam11,12のprofileが変わっていた。実はBMAGPSも落ちていたということは？
- 第2アークの調整に手間取ったときは、LCSより上流からやり直すと効果的か。

cam27（第2アーク中央）でフォーカスする6/26の方が
デザインオプティクスに近い。
