先端研究施設共用促進事業 フォトンファクトリーの産業利用促進 利用報告書

課題番号： 2012I006
 研究責任者： 小平 法美、(株)日立ビルシステム
 利用施設： 高エネルギー加速器研究機構 放射光科学研究施設 BL-14C
 利用期間： 2012年10月～2013年3月

エスカレーターハンドレールの内部構造の解析 Analysis of internal structure of an escalator handrail

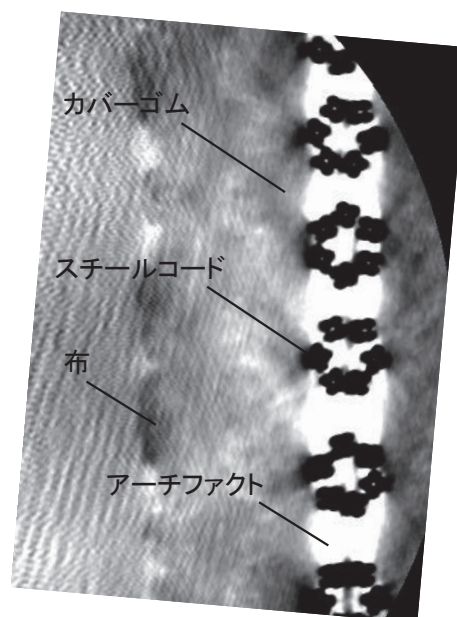
図2 新品ハンドレールの Axial 断面像

図2に、新品ハンドレールのCT画像として、Axial方向の断面像を示す。ハンドレールを構成しているスチールコード、布、ゴムが識別できており、内部構造を観察可能である。この結果から、様々な使用期間を経た回収品ハンドレールを撮影することにより、内部構造の異変のデータを蓄積可能と期待できる。なお、スチールコード間に白いアーチファクトが現れていることから、今後、撮影条件および処理手法の検討によりアーチファクトを低減させ、さらに画質の改善を行う予定である。
