研究責任者： 蛇石 貴宏、住友林業株式会社

利用施設： 高エネルギー加速器研究機構 放射光科学研究施設 BL-14B

木材の炭化・腐朽・蟻害による断面欠損の整理

Arrangement of the cross-sectional deficit by carbonization, decay, and termite damage of wood

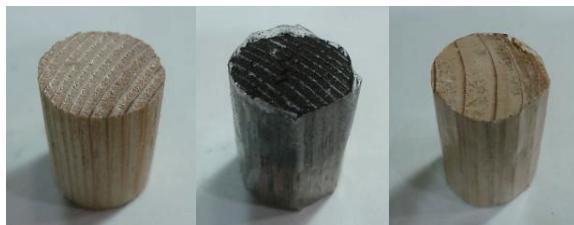
図 1. 木材片(スギ) 未処理材(左)・炭化材(中)・腐朽材(右)

木材の炭化処理は、発熱性試験 (ISO5660) に用いるコーンカロリーメーターを用いて木材片の一面を50kW/m²の輻射熱で4分間加熱し炭化させた。

木材の腐朽処理は、JIS K 1571 : 2010 (木材保存剤一性能基準及びその試験方法) に準拠した。供試菌にはオオウズラタケ(*Fomitopsis palustris*(Berk. et Curt) Gilbn. & Ryv.FFPRI 0507)を用いた。

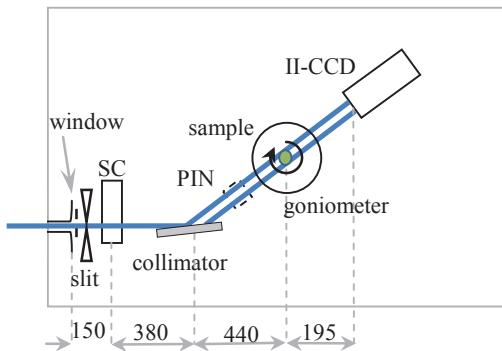
図 2. 光学系

実験はBL14Bで行った。初めに測定条件の検討を行い、試料に対するX線透過率の計算と幾つかの波長で測定した透過像の検討から以下の条件を得た。光学系の概略を図2に示す。二結晶モノクロメータで単色化されたX線(波長1.24~1.4 Å)はスリットで10 mm × 10 mmに整形されコリメータ結晶に入射する。コリメータにはSi 220 非対称反射($\alpha = 16, 18, 20$ deg)を用いた。コリメータで反射したX線は回転・並進・傾き可能なゴニオメータにセットされた試料を透過して検出器に入る。検出器にはII-CCD (XFDI, Photonic Science)を用いた。通常の測定では有効ピクセルサイズ23 × 23 μm²、空間分解能約50 μmのものを用い、特に高分解能が必要な測定では有効ピクセルサイズ6.4 × 6.4 μm²、空間分解能約15 μmのものを使用した。CT測定条件の検討のため、試料回転ステップ、露光時間、積算回数をパラメータとして測定を行った。本報告で用いた試料の測定条件は試料回転ステップ0.5°で180°回転、露光4秒、積算5回である。得られた画像はフィルタ補正逆投影法によって断層像(CT)に変換後3次元再構成像を作成した。

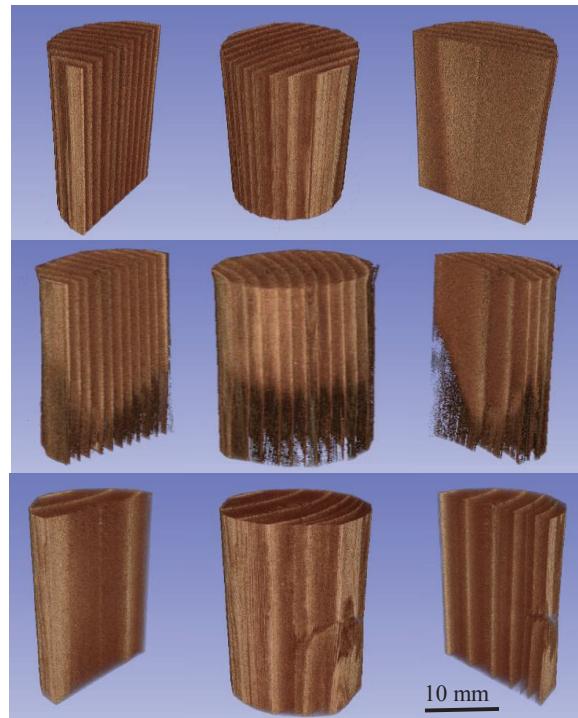
図 3. CT3 次元再構成図 未処理材(上)・炭化材(中)・腐朽材(下)

スギ未処理材、炭化材、腐朽材の CT3 次元再構成像を図 3 示す。年輪などの内部構造が明瞭に見られ、炭化材では炭化した部分(中段図の下部)、腐朽材では腐朽した部分(下段図の右下部)が粗になっている様子が分かる。

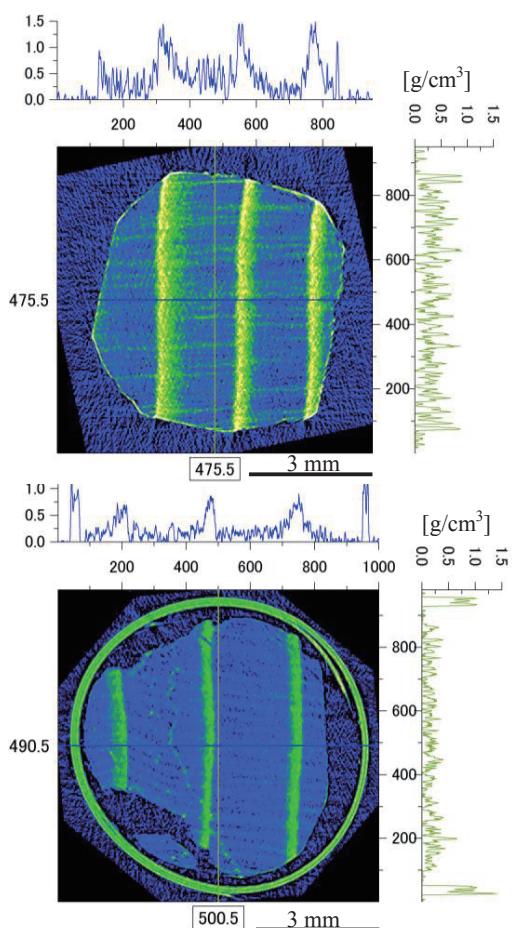
図5 スギ 未処理材(上)と腐朽材(下)の密度分布

未処理材と腐朽材の高分解能測定した試料の強度を標準試料(密度既知のプラスチック)で CT 値化して算出した密度分布を図 5 に示す。年輪の色の濃い部分と薄い部分では 3 倍程度密度に差がある。腐朽材では全体に密度が低下し、特に色の薄い部分では空隙が目立つ。測定データから得られた平均密度は未処理材 0.47 g/cm^3 、腐朽材 0.23 g/cm^3 で未処理材は重量、寸法測定による密度の測定値とほぼ一致するが、腐朽材ではかなり小さい値になっている。これは腐朽状態が場所によって異なるため、測定部位と全体の平均値に差が生じたと考えられる。

腐朽材では、晩材、早材がほぼ均一に密度低下している傾向である。今回腐朽処理に用いたオオウズラタケは、木材の強度に大きく影響する成分であるセルロースを主に分解する褐色腐朽菌に分類されるが、褐色腐朽菌に腐朽された木材は曲げ強度が初期の腐朽段階から大きく劣化することが知られている^[1]。曲げ強度は材料の断面高さの 2 乗に比例するが、腐朽菌が晩材、早材の区別無く断面に広がってセルロースを分解することで、広がった部分全体の強度が低下して有効な断面高さが著しく減少するという强度低下機構が示されたと考えられる。
