先端研究施設共用促進事業  
フォトンファクトリーにおける産業利用促進

課題番号： 2012I004  
研究責任者： 蛇石 貴宏、住友林業株式会社  
利用施設： 高エネルギー加速器研究機構 放射光科学研究施設 BL-14B  
利用期間： 2012年 10月～ 2013年 9月

木材の炭化・腐朽・蟻害による断面欠損の整理  
Arrangement of the cross-sectional deficit by carbonization,  
decay, and termite damage of wood

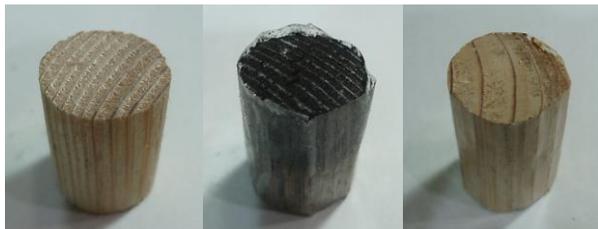
図 1. 木材片(スギ) 未処理材(左)・炭化材(中)・腐朽材(右)

木材の炭化処理は、発熱性試験 (ISO5660) に用いるコーンカロリメーターを用いて木材片の一面を $50 \text{ kW/m}^2$ の輻射熱で4分間加熱し炭化させた。

木材の腐朽処理は、JIS K 1571 : 2010 (木材保存剤一性能基準及びその試験方法) に準拠した。供試菌にはオオウズラタケ(*Fomitopsis palustris*(Berk.etCurt)Gilbn.& Ryv.FFPRI 0507)を用いた。

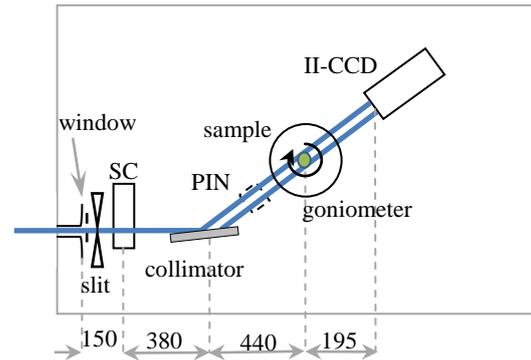
図 2 光学系

実験はBL14Bで行った。初めに測定条件の検討を行い、試料に対するX線透過率の計算と幾つかの波長で測定した透過像の検討から以下の条件を得た。光学系の概略を図2に示す。二結晶モノクロメーターで単色化されたX線(波長 $1.24 \sim 1.4 \text{ \AA}$ )はスリットで $10 \text{ mm} \times 10 \text{ mm}$ に整形されコリメータ結晶に入射する。コリメータにはSi 220 非対称反射( $\alpha = 16, 18, 20 \text{ deg}$ )を用いた。コリメータで反射したX線は回転・並進・傾き可能なゴニオメータにセットされた試料を透過して検出器に入る。検出器にはII-CCD (XFDI, Photonic Science)を用いた。通常の測定では有効ピクセルサイズ $23 \times 23 \text{ }\mu\text{m}^2$ 、空間分解能約 $50 \text{ }\mu\text{m}$ のものを、特に高分解能が必要な測定では有効ピクセルサイズ $6.4 \times 6.4 \text{ }\mu\text{m}^2$ 、空間分解能約 $15 \text{ }\mu\text{m}$ のものを使用した。CT測定条件の検討のため、試料回転ステップ、露光時間、積算回数をパラメータとして測定を行った。本報告で用いた試料の測定条件は試料回転ステップ $0.5^\circ$  で $180^\circ$  回転、露光4秒、積算5回である。得られた画像はフィルタ補正逆投影法によって断層像(CT)に変換後3次元再構成像を作成した。

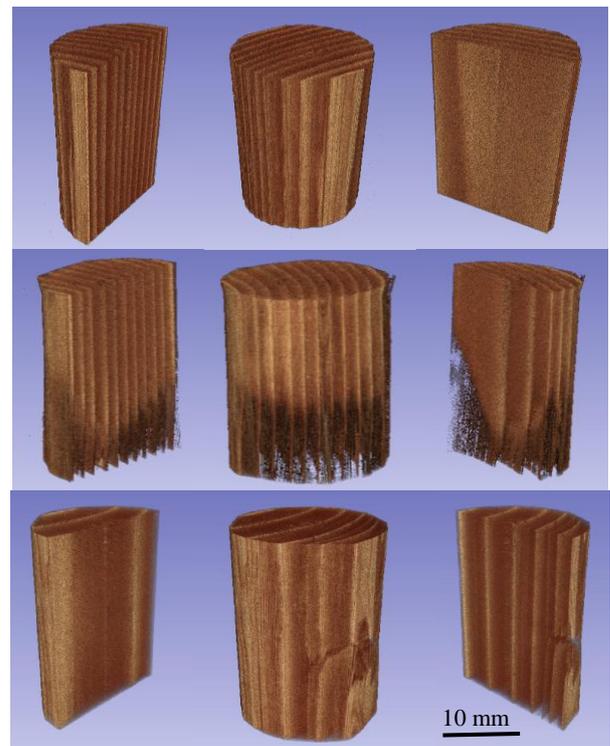
図 3. CT3次元再構成図 未処理材(上)・炭化材(中)・腐朽材(下)

スギ未処理材、炭化材、腐朽材のCT3次元再構成像を図3示す。年輪などの内部構造が明瞭に見られ、炭化材では炭化した部分(中段図の下部)、腐朽材では腐朽した部分(下段図の右下部分)が粗になっている様子が分かる。

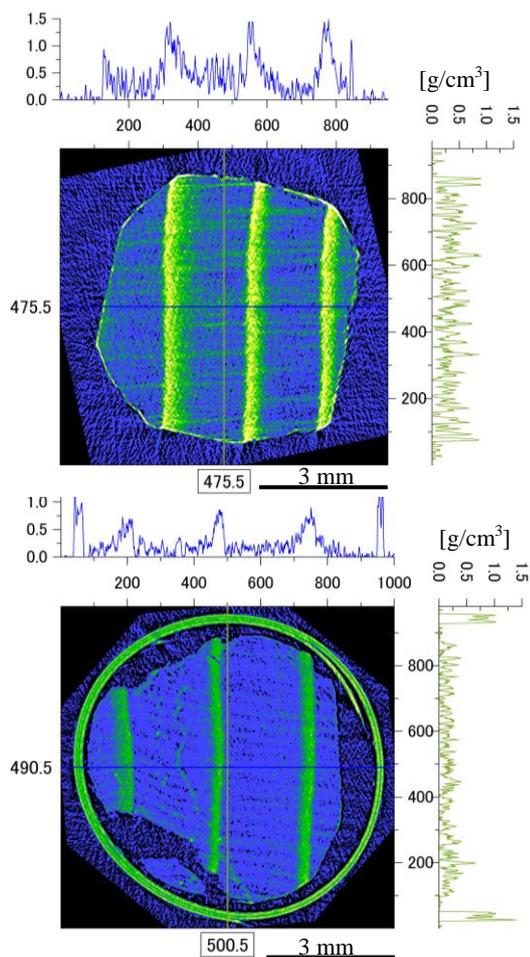
図5 スギ 未処理材(上)と腐朽材(下)の密度分布

未処理材と腐朽材の高分解能測定した試料の強度を標準試料(密度既知のプラスチック)でCT値化して算出した密度分布を図5に示す。年輪の色の濃い部分と薄い部分では3倍程度密度に差がある。腐朽材では全体に密度が低下し、特に色の薄い部分では空隙が目立つ。測定データから得られた平均密度は未処理材  $0.47 \text{ g/cm}^3$ 、腐朽材  $0.23 \text{ g/cm}^3$  で未処理材は重量、寸法測定による密度の測定値とほぼ一致するが、腐朽材ではかなり小さい値になっている。これは腐朽状態が場所によって異なるため、測定部位と全体の平均値に差が生じたと考えられる。

腐朽材では、晩材、早材がほぼ均一に密度低下している傾向である。今回腐朽処理に用いたオオウズラタケは、木材の強度に大きく影響する成分であるセルロースを主に分解する褐色腐朽菌に分類されるが、褐色腐朽菌に腐朽された木材は曲げ強度が初期の腐朽段階から大きく劣化することが知られている<sup>[1]</sup>。曲げ強度は材料の断面高さの2乗に比例するが、腐朽菌が晩材、早材の区別無く断面に広がってセルロースを分解することで、広がった部分全体の強度が低下して有効な断面高さが著しく減少するという強度低下機構が示されたと考えられる。
