先端研究施設共用促進事業 フォトンファクトリーの産業利用促進 利用報告書

課題番号： 2012I006
研究責任者： 小平 法美、(株)日立ビルシステム
利用施設： 高エネルギー加速器研究機構 放射光科学研究施設 BL-14C
利用期間： 2012年10月～2013年3月

エスカレーターハンドレールの内部構造の解析 Analysis of internal structure of an escalator handrail

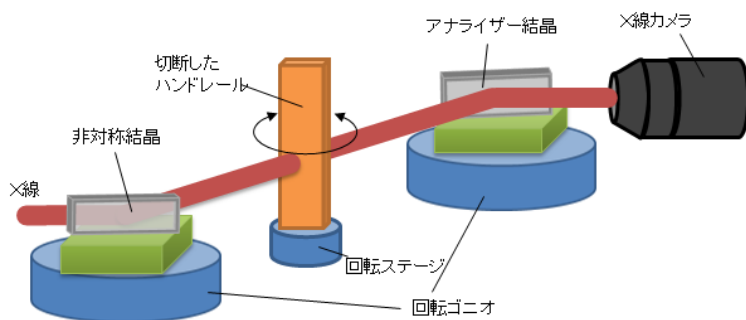
図1 イメージングシステム

図1に撮影に用いたイメージングシステムを、表1に撮影条件を示す。X線は非対称結晶によりコリメートかつ拡大された後に、サンプルに

入射する。サンプルを透過したX線は、精密回転ゴニオメータ上に設置されたアナライザ結晶で回折された後に、X線画像検出器に入射して検出される。検出には、ファイバークップリングのX線カメラ[1]を使用した。サンプル内部の密度差が大きいため、測定にはアナライザ結晶を回転スキャンし、各角度で得られた画像からサンプルによって生じた位相シフトを算出する計測法 (Diffraction enhanced imaging(DEI)[2]、複数スキャン屈折コントラスト法) を用いた。

CT画像を得るためには、被写体を回転させて、多方向からの撮影像を得る必要がある。特に18本のスチールコードが全て重なる方向では、得られた撮影像において透過量が非常に小さくなってしまいう領域が生じ、正常なCT画像を得ることが困難であった。そこで、X線のエネルギーを70keVとして透過量の減少を防ぎ、観察を行った。

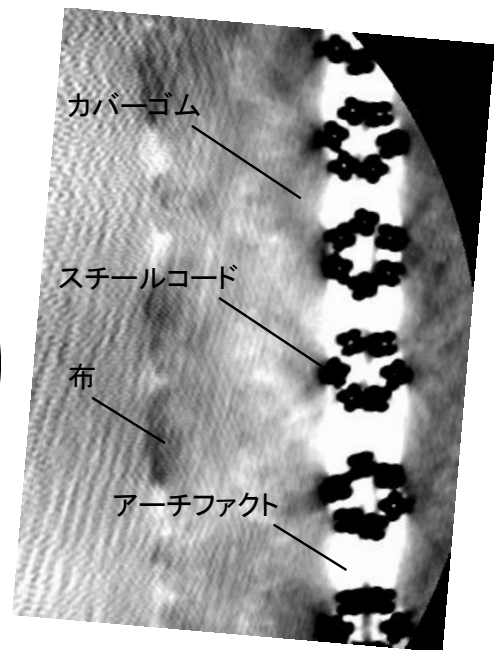
図2 新品ハンドレールのAxial断面像

図2に、新品ハンドレールのCT画像として、Axial方向の断面像を示す。ハンドレールを構成しているスチールコード、布、ゴムが識別できており、内部構造を観察可能である。この結果から、様々な使用期間を経た回収品ハンドレールを撮影することにより、内部構造の異変のデータを蓄積可能と期待できる。なお、スチールコード間に白いアーチファクトが現れていることから、今後、撮影条件および処理手法の検討によりアーチファクトを低減させ、さらに画質の改善を行う予定である。
