# 放射光トポグラフィーによる SiC溶液成長における転位挙動解析

## Analysis of dislocation characteristics in SiC by solution growth

名大院工<sup>1</sup>, 産総研<sup>2</sup>, 小澤 茂太<sup>1</sup>, ○関 和明<sup>1</sup>, 山本 祐治<sup>1</sup>, Alexander<sup>1</sup>,  
宇治原 徹<sup>1</sup>, 山口博隆<sup>2</sup>, 竹田 美和<sup>1</sup>

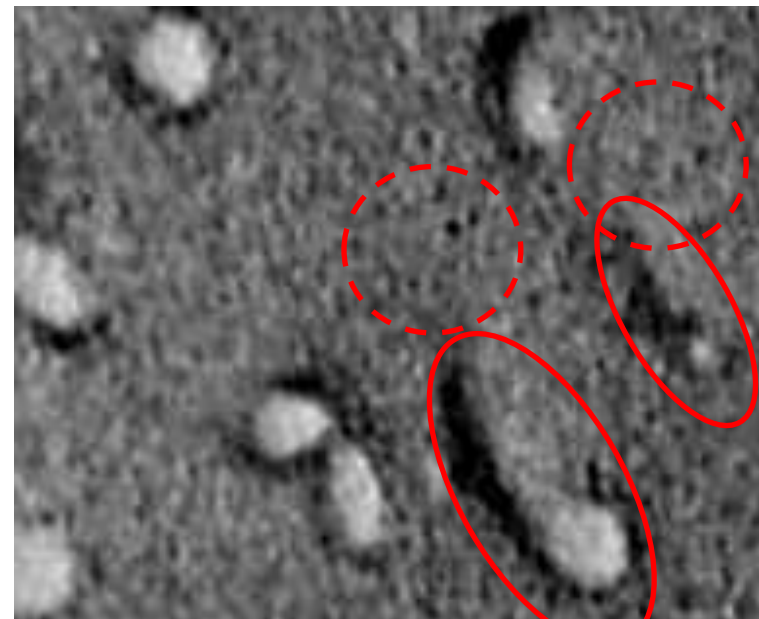
溶液成長後のトポグラフ像

TSDの一部が消え、同じ場所に軌跡が存在していた。  
軌跡が他のTSDにつながっているものも存在した。

成長後TSDが見られなくなり、代わりに軌跡が観察された。

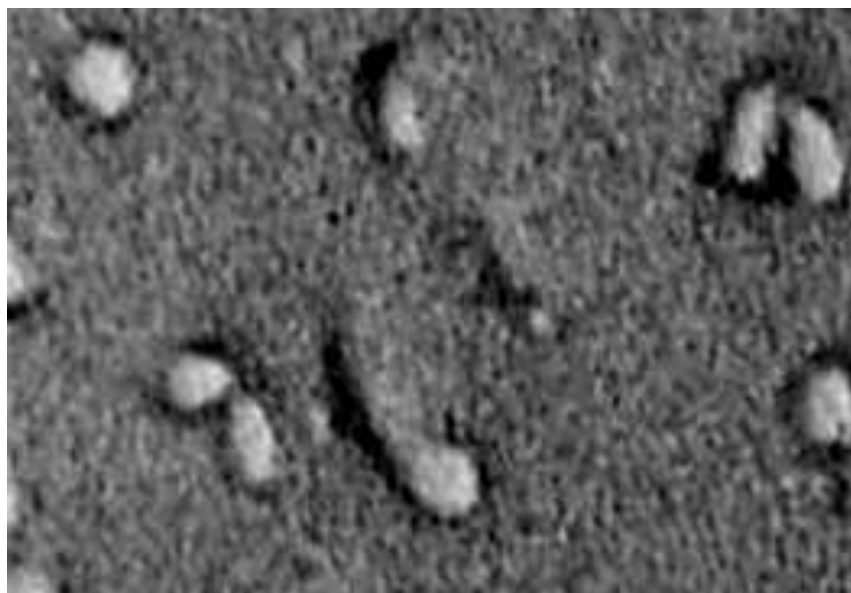
溶液成長後のトポグラフ像

溶液成長条件 種結晶 *on-axis* 基板、成長温度 1630 °C、成長時間 5 hr、成長厚み 88 μm  
トポグラフ撮影条件 反射面(11-2·12)、λ=0.150 nm、入射角 10.8 ° 侵入深さ約 11 μm

軌跡の方向とステップフロー方向が一致している。
