PF-AR の現状

PF-AR 高度化共同チーム

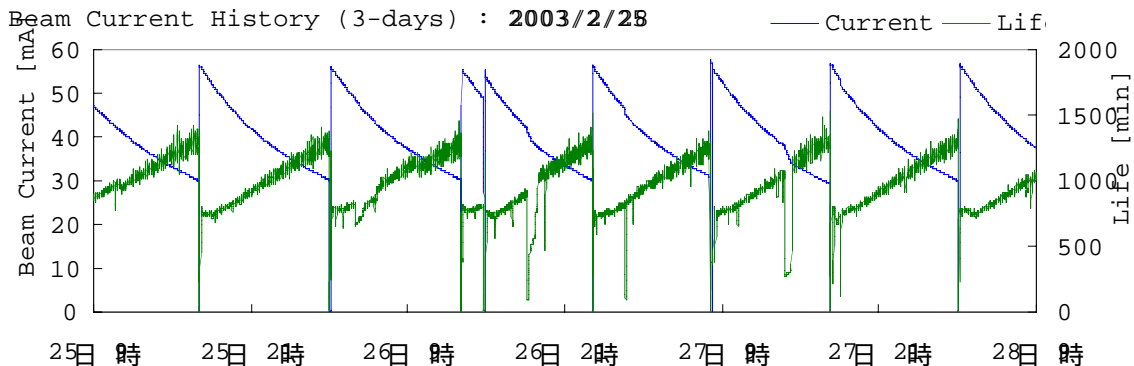
数多くの問題がまだ存在するにせよ、現在は 1 日 3 回以下の入射で電流値 55mA でのユーザー運転を確立している。シャットダウン前の 3 日間の運転履歴を以下に示す。今後も不断の努力により、故障の予防と性能の向上に努めていきたい。
